ULUSAL MİMARLIK DÖNEMİ KONYA YAPILARINDA TÜRK ÇİNİ SANATINDAN YANSIMALAR

Öğr.Gör. Kâzım KÜÇÜKKÖROĞLU
Selçuk Üniversitesi Güzel Sanatlar Fakültesi

Reflections from Turkic Tile Art in National Architecture Period Konya Structures

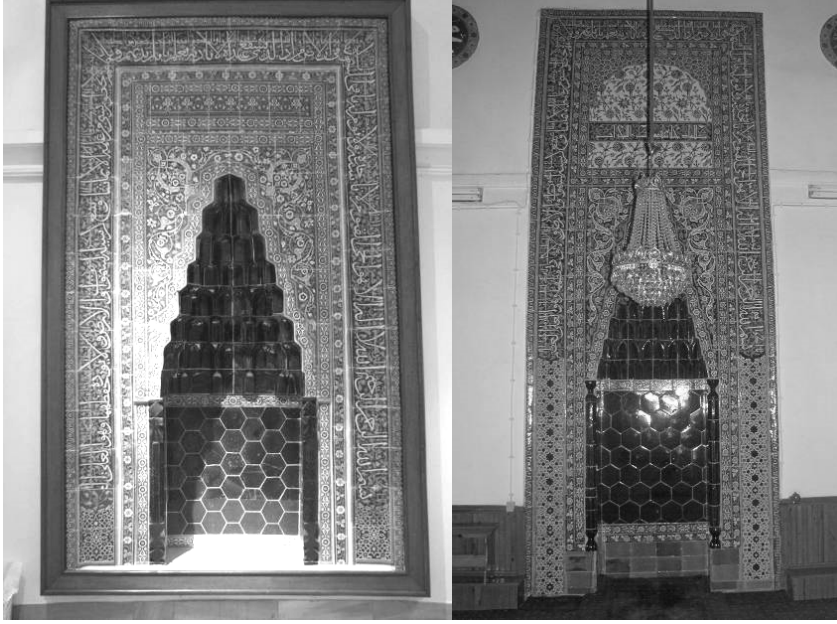
Fotoğraf: 2-3 Konya Anber Reis Camii-Karaman İmaret Camii Mihrabı

Caminin çinili mihrabı (Fotoğraf: 2) kompozisyon anlayışı itibarıyla Beylikler devri çinili mihraplarını çağrıştırmaktadır. Hatta kitabe kısmındaki İznik çini motifleriyle yapılan bölümü dışarıda tutarsak, bugün İstanbul Çinili Köşkte sergilenen Karaman İbrahim Bey İmaret Camii mihrabının benzeridir diyebiliriz (Fotoğraf: 3). Mihrap nişinde altıgen formlu lacivert çinilerin kullanılması yine lacivert renkli mukarnaslı kavsara, yazı kuşağında celi sülüs ve kûfi yazının bir arada kullanılması, yaşmak denilen kavsara köşelikleri ve bordür düzenlemeleri sözü edilen mihrapla benzerlik göstermektedir. Kompozisyon benzerliğine rağmen uygulanan teknik açısından farklılık vardır. Karaman İbrahim Bey İmaret Camii'nin mihrabı Beylikler devrinde uygulanan renkli sır tekniği ile yapılmış iken, bu mihrap sıratlı tekniği ile yapılmıştır. Mihrap karoları 20x20 cm ölçülerinde olup yaklaşık 1 cm kalınlığındadır. Açık renk hamur üzerine beyaz astarlı çiniler, dönemin renkleri olan lacivert, açık mavi, firuze, kiremit kırmızı, yeşil gibi renkler ile tezyin edilmiş ve parlak şeffaf bir sır ile sırlanmıştır. Mihrapta kullanılan desenler Beylikler ve Osmanlı döneminin klasik desenleridir. Mihrap kompozisyonunu en dış bordürden itibaren analiz edecek olursak:

Mihrabın her iki yönünde yazı kuşağına kadar yerden belli bir yükseklikte olan bu panolar, Selçuklu tarzı geometrik geçmeler ile tasarlanmış, içleri ise kırmızı ve lacivert renkler ile doldurulmuştur (Fotoğraf: 2).

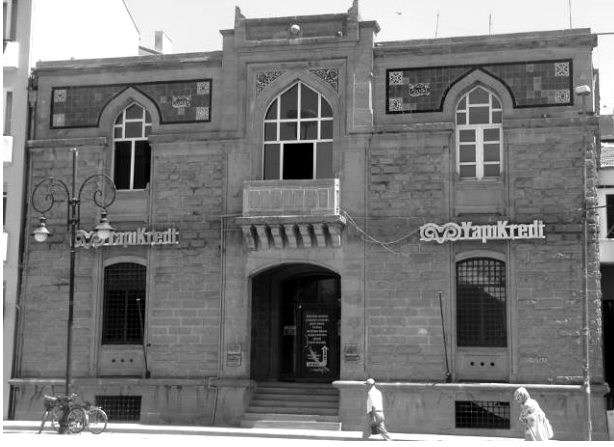
Fotoğraf: 6 Konya Yapı Kredi Bankası Binası

Yapıda çini tezini; girişin üstünde yer alan balkona açılan sivri kemerli pencerenin kemer köşelikleri ile yine giriş cephesinin üst kat pencere alınlıklarında bulunur (Fotoğraf: 6). Kütahya'da yapılmış olan çinilerin ustası bilinmemektedir.

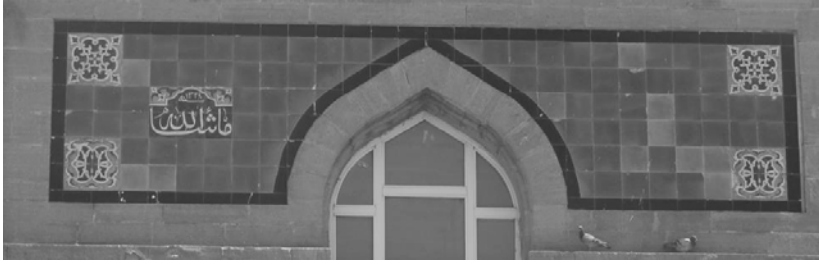
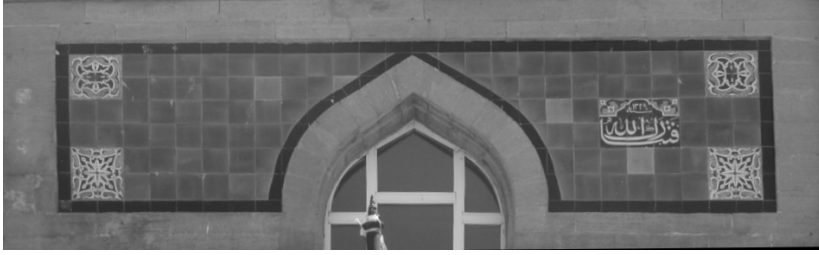
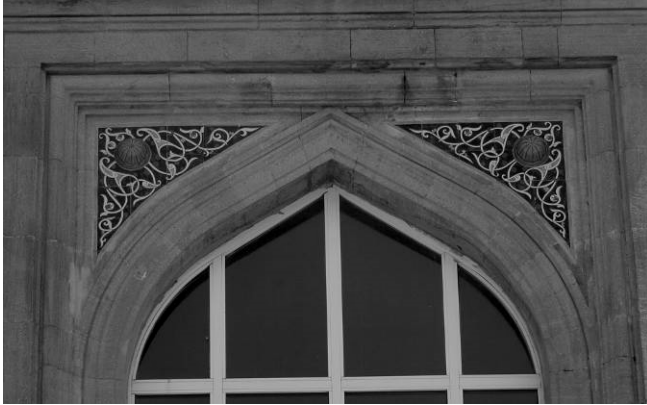
Fotoğraf: 7 Yapı Kredi Bankası Binası Detay

liklerden oluşturulan desenin içi kobalt mavisıyla boyanmıştır. Karonun beyaz astarı rumi tepeliklerde gözükmetedir. Alınlığın alt köşelerinde bulunan panolar da birbirinin aynıdır. $\frac{1}{4}$ rûmili desende kuraldışı serbest bir tasarım yapılmaya çalışılmıştır. Motifler boyanmadan beyaz bırakılmış iç kısımlar kobalt mavisıyla renklendirilmiştir. Ayrıca bu alınlıkta pencerenin hemen soluna altı karo-dan oluşan 40x60 cm ebatlarında yazılı bir pano daha yerleştirilmiştir. Bu panoda, celi sülüs hattı ile “Maşallah” yazısı, yazının hemen üzerinde binanın yapım tarihini gösteren “sene 1329” tarihi ve köşelerde rûmi motifler bulunmaktadır (Fotoğraf: 7).

Girişin solundaki pencere alınlığında da benzer uygulama yapılmıştır. Dört köşede bulunan panolardan üsttekiler, girişin sağındaki pencere alınlığının alt köşelerinde bulunan panoların deseni ile aynı tasarıma sahiptir. Alt köşelerde bulunan panolarda ise, $\frac{1}{4}$ rûmili tasarım burada da kuraldışı olarak serbest bir anlayışla ele alınmıştır. Pencerenin hemen sağına yerleştirilen 40x60 cm ebatlarındaki pano da diğer yazılı pano gibi düzenlenmiş ancak bu defa yine celi sülüs hattı ile “fetebârekallah” ibaresi yazılmıştır (Fotoğraf: 7).

Her iki pencere alınlığının dört köşesine de dörder karodan oluşan 40x40 cm ebatlarında desenli panolar yerleştirilmiştir. Girişe göre sağdaki pencere alınlığının üst köşelerinde bulunan panolar aynı desene sahiptir. $\frac{1}{4}$ rûmi tepe-

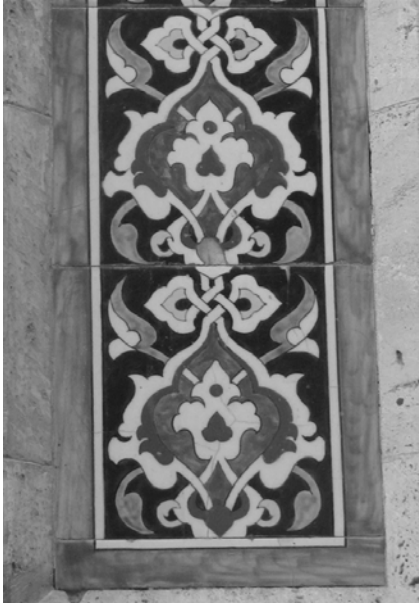
Fotoğraf: 9 Sıraltı Çini Bordür

orta bölümünden 1.50 m. önde olan çıkmalarda kullanılmıştır. Her iki uçta simetrik olarak düzenlenen bu bölümlerin köşeleri beyaz renkli Gödene taşıyla örülmüş, tam ortasına dikey düzlemde çiniler bordür şeklinde yerleştirilmiştir. 23.5x23.5 cm ölçülerinde karolardan oluşan bu bordürde, İznik tarzı çiniler bulunmaktadır. Açık kırmızı bünye yapısına sahip olan karolar beyaz astarlıdır. Etrafı firuze ile renklendirilerek ince bir bordür görüntüsü verilen karoların ortasında, ½ rûmi motifi ile tasarlanan ulama desen bulunmaktadır. Ayırma rûmiler birbirine tepelik ile düğüm motifi oluşturularak birleştirilmiştir. Zemini kobalt mavisi ile doldurulan süslemede firuze, krom yeşili, açık sarı ve kiremit kırmızısı kullanılmıştır (Fotoğraf: 9).

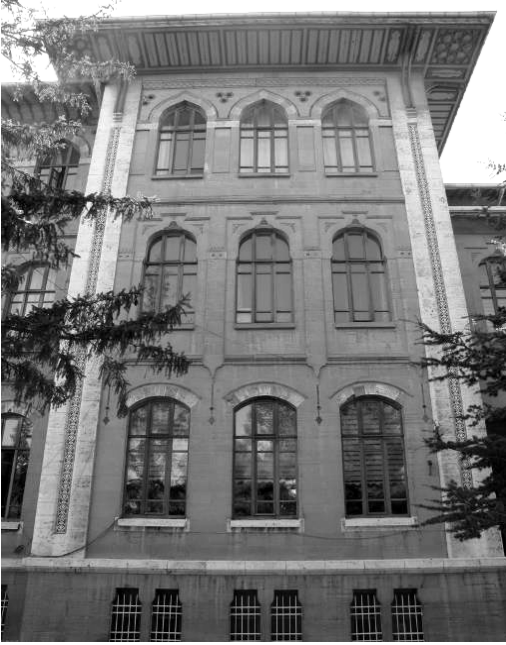
Fotoğraf: 10 Konya Lisesi Ön Cephe

Zemin katta, cephenin her iki yanındaki çıkmalarda basık kemerli pencere aralarında, üst katta devam eden taş bordürün devamı şeklinde ince bir firuze çini şeridi bulunmaktadır. Düşey yönde yerleştirilen bu şeridin alt kısmına yuvarlak formun içerisine koyu lacivert bir kabara yerleştirilmiş onun altına da aşağıya bakan bir tepelik konularak şerit sonlandırılmıştır. Bu uygulama sadece çıkmalarda olup orta bölümde görülmez. Zemin kat ile birinci katı ayıran yatay taş silmenin hemen altına tüm cephe boyunca devam eden yaklaşık 4 cm eninde firuze çini friz yerleştirilmiştir. Benzer uygulama diğer katlarda da tekrar eder (Fotoğraf: 10).

Birinci kat Bursa tipi kemerli pencere aralarında, ince firuze çini şeritler ortada dikdörtgen form oluşturacak şekilde düzenlenmiş, dikdörtgenin ortasına iki adet kare şeklinde firuze-kobalt mavisi çini yerleştirilmiştir. Pencere üzenğilerinde tepelik formunda firuze çini plakalar, üzerlerine konulan farklı renkli yine tepelik formlu taşla beraber kullanılmıştır. Pencere köşeliklerinde ise simetrik olarak uygulanan yuvarlak taş kabara ve ok ucu şekillerinin arası firuze çini parçaları ile doldurulmuştur (Fotoğraf: 10).

İkinci kat sivri kemerli pencere alınlıkları, en üstte Türk üçgenli taş frizin hemen altında, kemerler dahil ince bir firuze çini şerit ile çerçeve içine alınmış, orta kısımlara üçlü firuze daireler içerisine koyu lacivert kabara yerleştirmek suretiyle çintemani motifi oluşturulmuştur. Pencere araları ise alt ve kemer başlangıç seviyesinde yatay bantta ince firuze çini şeritler ile belirlenmiştir (Fotoğraf: 10).

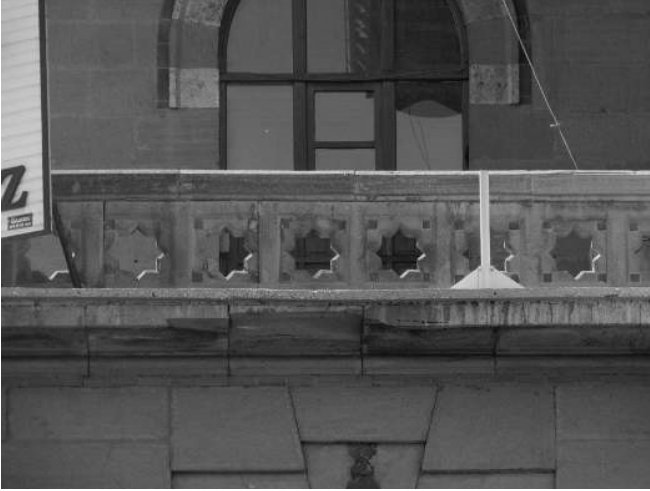
Fotoğraf: 11 Konya Lisesi Balkon

Yapıda çini süslemeye son olarak doğu ve batı uçtaki girişlerin üzerinde bulunan balkonlarda rastlıyoruz. Balkonların taş korkularının üzerine sekiz kollu yıldız formu oyulmuş, köşelerine ise küçük firuze çini parçaları yerleştirilmiştir (Fotoğraf: 11).
