TARİHİ YIĞMA YAPILARDAKİ HASARLI KEMERLER ÜZERİNDE FRP ETKİSİNİN İNCELENMESİ

INVESTIGATION OF FRP EFFECTS ON DAMAGED ARCHES IN HISTORICAL MASONRY STRUCTURES

The present paper deals with experimental behavior of deformed brick masonry arches strengthened with the fiber reinforced polymer (FRP). Seven arches were fabricated using commercial clay brick and low strength lime-based mortar, trying to mimic historical structures. After reaching sufficient strength (28 day strength), one arch called reference specimen is tested under the ultimate load and other arches are given damage to a certain extent. Then six different strengthening arrangements, including different dimensions of FRP strips, spike anchors and joint grouting are implemented on six arches damaged. The numerical modeling of damaged masonry arches strengthened with FRP is performed using a commercially available structural analysis program and the numerical results are compared with the experimental ones. The experimental results show that the capacity of damaged masonry arch strengthened increases at least 58% in comparison with unstrengthened masonry arches and strengthening of joints with epoxy resin is an effective

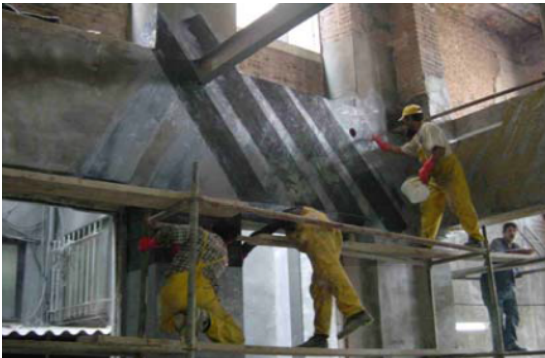
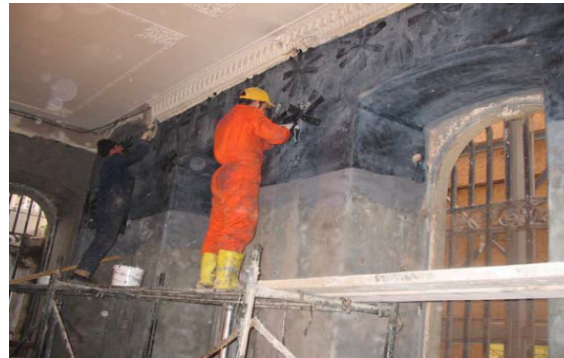
Şekil 1. Tarihi yapılarda FRP uygulamaları (FRP applications on historical structures) [16]

gerçek bir restorasyona başlamak için geçecek sürede yapının daha fazla hasar görmemesi hatta yıkılmaması için sonradan kaldırılmak koşulu ile FRP uygulamaları yapılabilir. FRP yapı malzemesinin en önemli avantajı, yapı boyutlarını neredeyse değiştirmeden klasik yöntemlerle elde edilen dayanımdan çok daha fazla bir dayanım sağlamasıdır. İlâveten, çelikten çok daha güçlü ve hafiftir ayrıca paslanma problemi yoktur. Bu nedenlerle bazı yapıların güçlendirilmesinde değişik tipte FRP uygulamalarına rastlanmaktadır. Şekil 1'de tarihi yapılarda FRP uygulamasına ilişkin bazı örnekler sunulmaktadır.

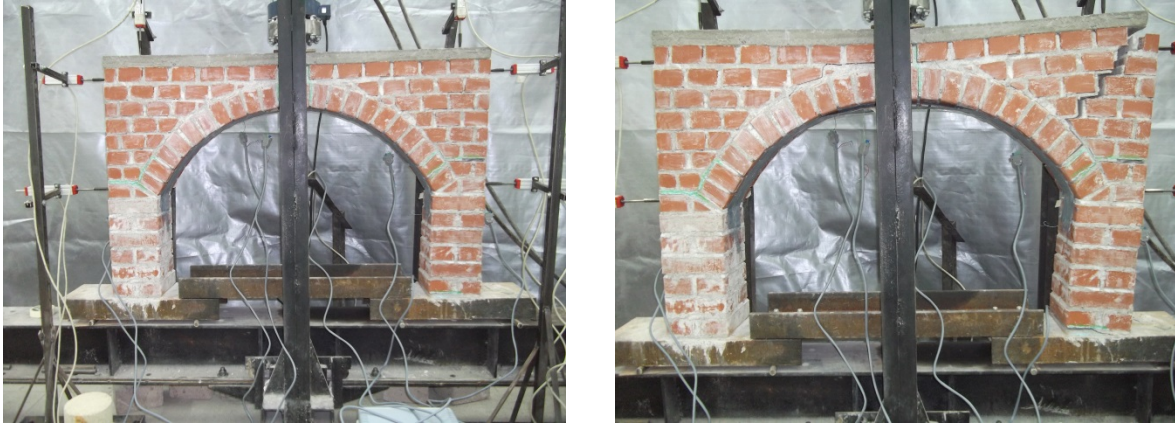
Şekil 6. Model-1 numunesinin deney öncesi ve göçme anındaki fotoğrafları
(The photo of Model-1 specimen and failure mechanism developed)

mm altından başlanarak 100 mm kalınlığında FRP şerit ve numune yan yüzey boyunca mesnetlerden kemer üst noktasına kadar 100 mm kalınlığında FRP şerit uygulaması yapılmıştır. Referans numunesinin 4 katı kadar yük taşıyan Model-1'de ani kırılma meydana gelmiştir (Şekil 6). Referans numunede meydana gelen üzengi taşı hizasındaki yatay derz çatlaklarının yerine yine derz aralıklarını takip eden diyagonal çatlaklar meydana gelmiştir. Kemerin iç yüzeyindeki FRP'nin kilit taşı hizasında yüzeyden

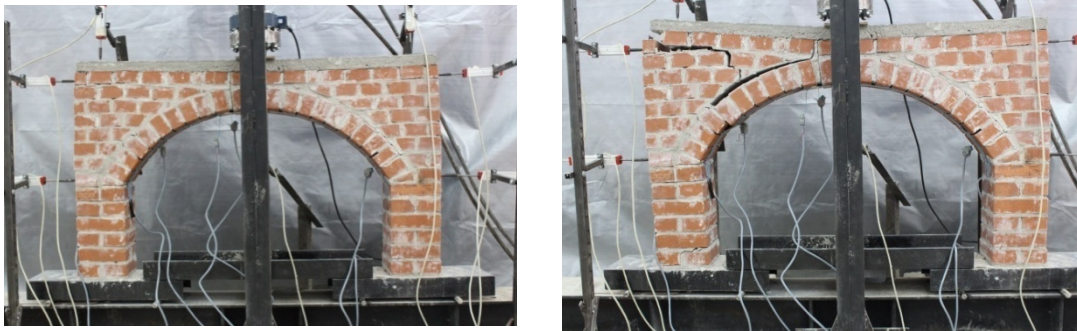
Şekil 9. Model-3 numunesinin deney öncesi ve göçme anındaki fotoğrafları
(The photo of Model-3 specimen and failure mechanism developed)

dışında kalan sadece FRP'den oluşan ankraj bölümü dairesel olarak (fan) açılmış FRP şerit yüzeyine yapıştırılmıştır (Şekil 8). Ankraj uygulaması yapılan Model-3'te, kemerin sol kısmında kemer yayı üst hizasındaki derzlerden başlayarak gelişen çatlaklar harcin tuğlalardan ayrılarak kilit taşı hizasına kadar ulaşmıştır. Ayrıca kemerin sol üst kısmından kemer yayına doğru çatlak gelişimi yanında sol mesnet iç kısmında harçta ezilmeler ani kırılma sonucunda görülmüştür. Model- 3'te yapılan ankraj uygulaması ile FRP'nin yüzeyden sıyrılmadığı gözlenmiştir (Şekil 9). FRP uygulanan numunelerden farklı olarak görünümünü bozmayacak bir tasarım olarak düşünülen Model-4'te kemer iç yüzeyi ve sütun yan yüzeylerinden yükseklik boyunca derzleri 20 mm boşaltılmıştır. Boşaltılan derzler toz ve parçalardan temizlenmiş, iki bileşenli epoksi (Concresive 1406) ile doldurulmuştur (Şekil 10).

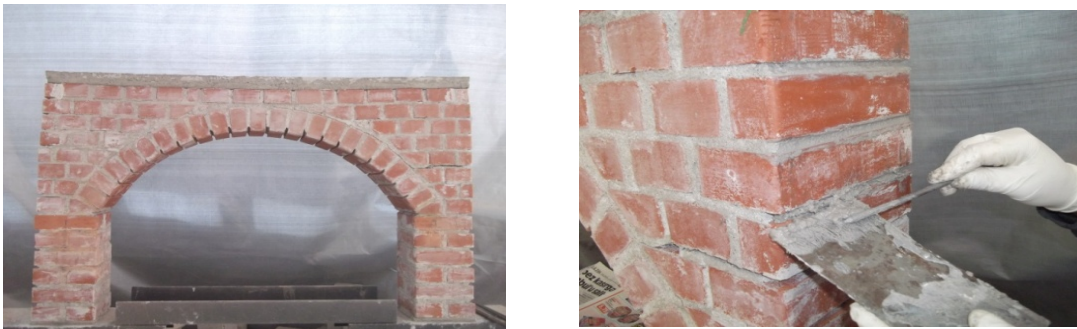
Şekil 10. Derzlerin epoksi harcı ile doldurulması (The filling of epoxy resin in joints)

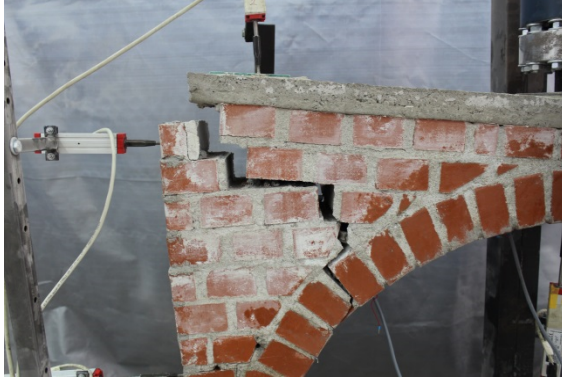
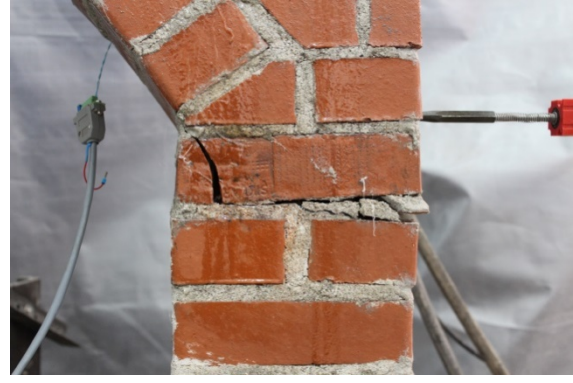
Şekil 11. Model-4 numunesi göçme anı hasarları (The failure mechanism of Model-4)

Model-4'e uygulanan yüklemde 20 kN yük düzeyinde duvarın sol üst kısmından çatlaklar oluşmaya başlamıştır. Yüklemeye devam edildiğinde ise 24,95 kN yükünde sistemde ani kırılma gerçekleştiği, sol üstten kemer yayına doğru derz ayrılmalarının olduğu ve sol mesnet birleşim yerinden ayrılma olduğu gözlenmiştir. Yük 13,5 kN yük mertebesine düşmesine rağmen yüklemeye biraz daha devam edilmiş 22,94 kN yük mertebesinde kilit taşında ayrılma ile sağ mesnette açılma görülmüş bunun yanında üzengi taşı iç kısmında tuğlada çatlak gelişimi, dış kısmında ise yatay derzde ayrılma meydana gelmiştir. Yapılan yüklemde epoksi harcının olduğu bölgelerin dayanımı arttırdığı

gözlenmiştir. Derzlerden açılmaları imkanı vermeyen epoksi harcı nedeniyle yığma birimlerde ezilmeler görülmüştür (Şekil 11). Model-2'deki FRP uygulaması olan kemer iç yüzeyinden ve sütun yan yüzeylerinden 50 mm şerit FRP'ye ilave olarak kemer ön ve arka yüzeylerinden diyalagonal olacak şekilde 50 mm şerit FRP uygulaması yapılarak Model-5 numunesi üretilmiştir. Yerleştirilen diyalagonal FRP şeritler ile diyalagonal çatlakları önleyerek kemerin daha fazla yük taşıyacağı öngörülmüştür. Diğer numunelerde göçme anında meydana gelen diyalagonal çatlakların oluşmasına engel olunmuş Şekil 12'de verilen göçme şekli elde edilmiştir. Ayrıca diğer numunelerde görülmeyen bir kırılma şekli

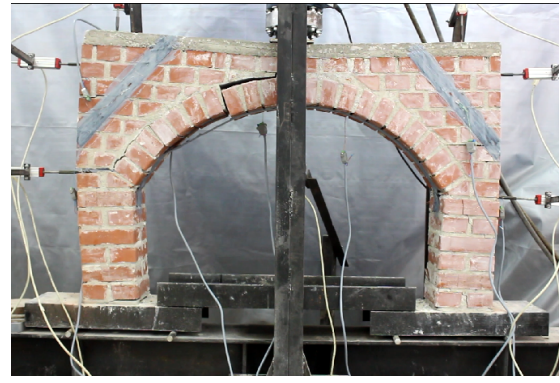
Şekil 12. Model-5 numunesinin deney öncesi ve göçme anındaki fotoğrafları
(The photo of Model-5 specimen and failure mechanism developed)

gerçekleşmiş sol yan yüzeye duvar yüksekliği boyunca uygulanan FRP'nin üzengi taşı hizasında koptuğu gözlenmiştir. Birçok yapı tek bir kemer sisteminden meydana gelmediğinden dolayı kemer yan yüzeylerine FRP yapıştırmak imkansız görünmektedir. Bu nedenle Model-6'da kemer eğrisi iç yüzeyi boyunca 100 mm ve deneysel çalışmalarda özellikle sütun üzengi taşına meydana gelen derz açılmalarının önüne geçebilmek amacıyla ön-arka yüzeyinden yükseklik boyunca 50 mm FRP şerit kemer ön yüzüne yapıştırılmıştır. Model-6'da yapılan yüklemde 15 kN yük düzeyinde kilit taşı üstünde yatay derzde çatlak gelişimi meydana gelmiş 32 kN yük mertebesinde çatlaklar tuğlalarda hasar

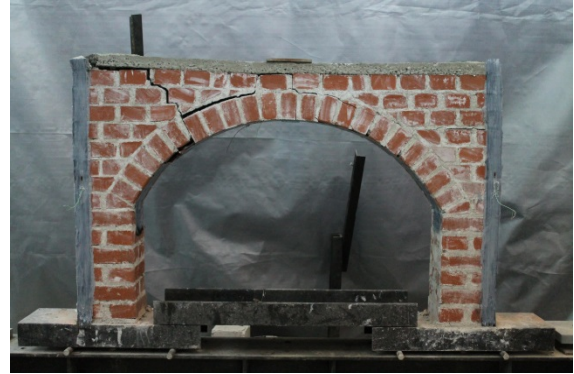
Şekil 13. Model-6 numunesinin deney öncesi ve göçme anındaki fotoğrafları (The photo of Model-6 specimen and failure mechanism developed)

oluşturmaya başlamıştır. 18 kN yük mertebesinde, FRP yüzeyden sıyrılmaya kilit taşının sağ tarafından kemer eğrisi hizasında başlamıştır. 43,11 kN yükte duvarın sol tarafından kemer yayına doğru oluşan çatlak ile sol iç tarafta FRP yüzeyden tuğla parçası koparak ayrılmış ani kırılma meydana gelmiştir (Şekil 13).
