## EDİRNE YENİ SARAY KAZISI (SARAY- I CEDİD- İ ÂMİRE) 2010 YILI ÇALIŞMALARI

#### Restorations, Excavations and Reseraches Carried out in Edirne Imperial Palace in 2010

## 1. KAZI EKİBİ VE ÖN BİLGİ:

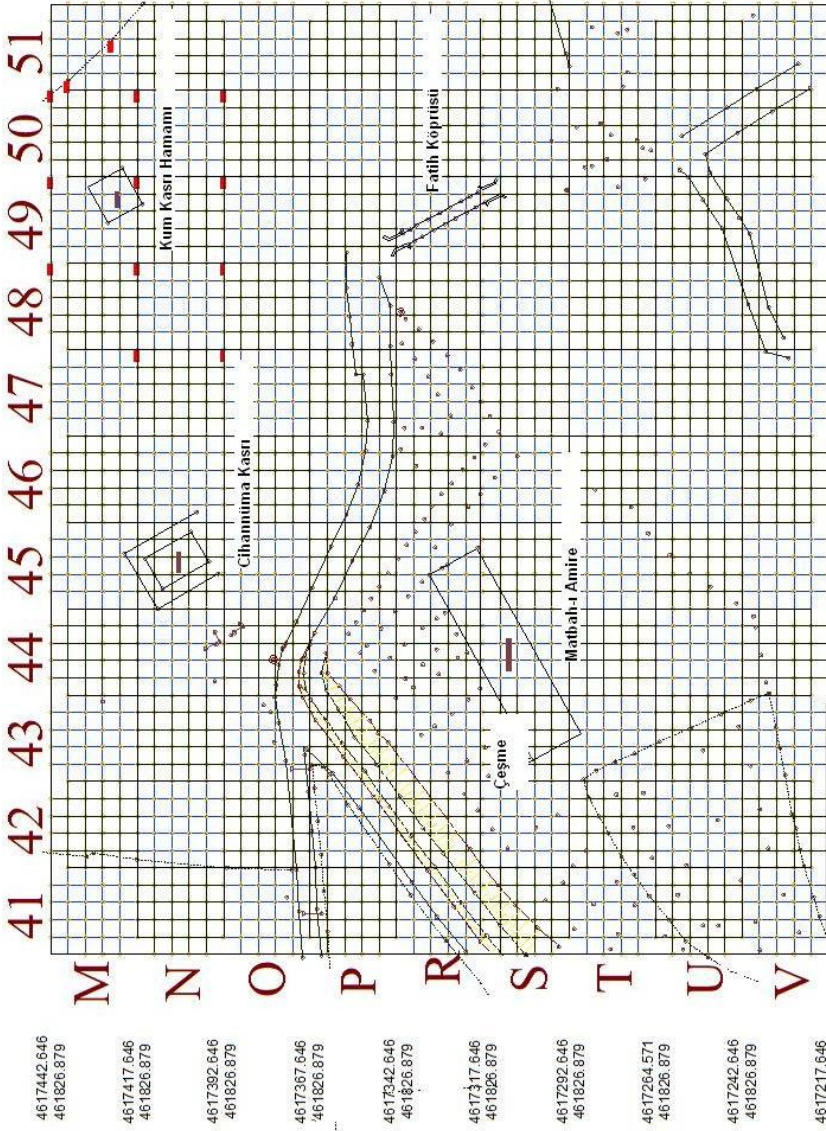
Harita 1. Edirne Yeni Saray Kazısı, 2009- 2010 Yılı Çalışma alanı karolağı

Edirne İl Özel İdaresi'nde görevli harita mühendislerinin 2010 yılı Temmuz ve Ağustos aylarının değişik günlerinde totalstation, nivo, vd. teçhizatla Edirne Yeni Sarayı'nın tahmini yayılma alanında gerçekleştirmiş oldukları ölçümlerle; memleket kotu esas alınarak belirli noktalarda poligon noktaları oluşturulmuş ve bu noktalara bağlı olarak, bütün alanın halihazır haritası, alanda mevcut kalıntıların yerlerini ve gabarilerini yansıtan kotlu topografik harita ile bütün alanın 25 x 25 m. ölçülerinde karolajları yapılmıştır. Ayrıca, bilgisayar ortamında tüm saray alanının 25 x 25 m. ölçülerinde hazırlanan karolajı esas alınarak, 2010 yılı çalışma programında yer alan ve sarayın mutfak binası olarak bilinen Matbah-ı Amire ile Kum Kasrı ve çevresinde kazıklar kullanılarak 5 x 5 m. ölçülerinde karolajlar oluşturulmuştur.

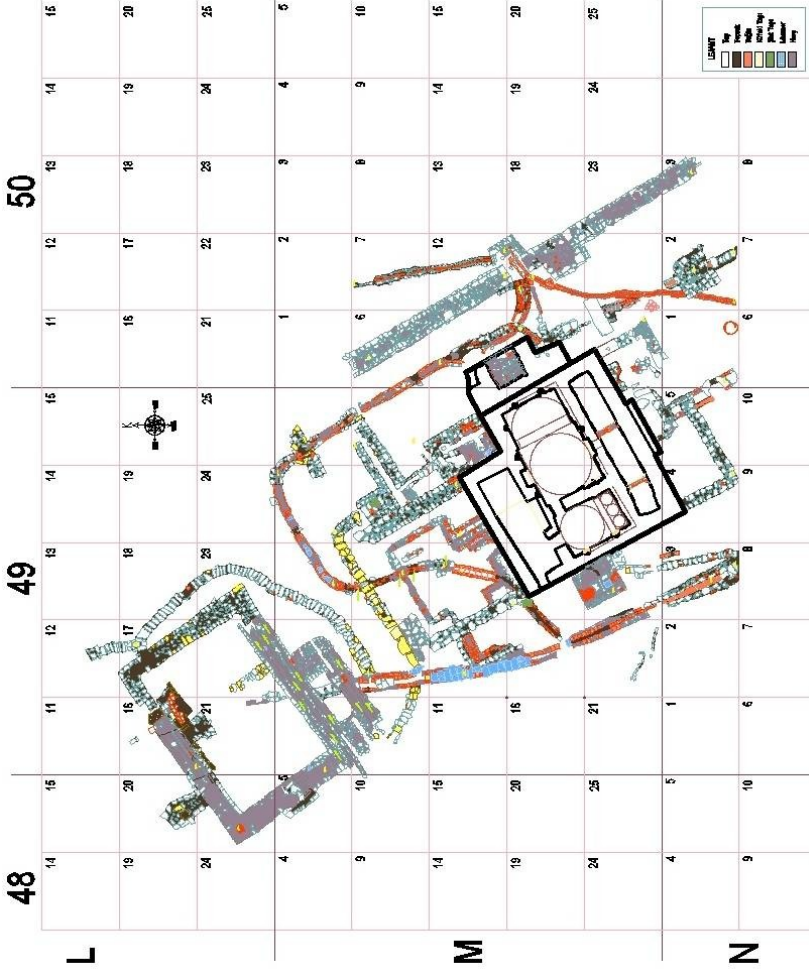
Şekil 2. Edirne Yeni Saray, Kum Kasrı ve Kum Kasrı Hamamı'nın planı (2009)

Bütün bu olumsuzluklara karşın, 2010 yılında bu yapıda gerçekleştirdiğimiz kazı çalışmalarında; yapının planını belirlememize yardımcı olabilecek temel kalıntıları ile süsleme özellikleri hakkında bilgi verecek taşınabilir buluntular ele geçirilmiştir (Fot. 13- 16) (Çizim 16- 17). Kazısı henüz tamamlanmadığı için, şimdilik, ayrıntılı bir değerlendirme yapılmayacaktır.

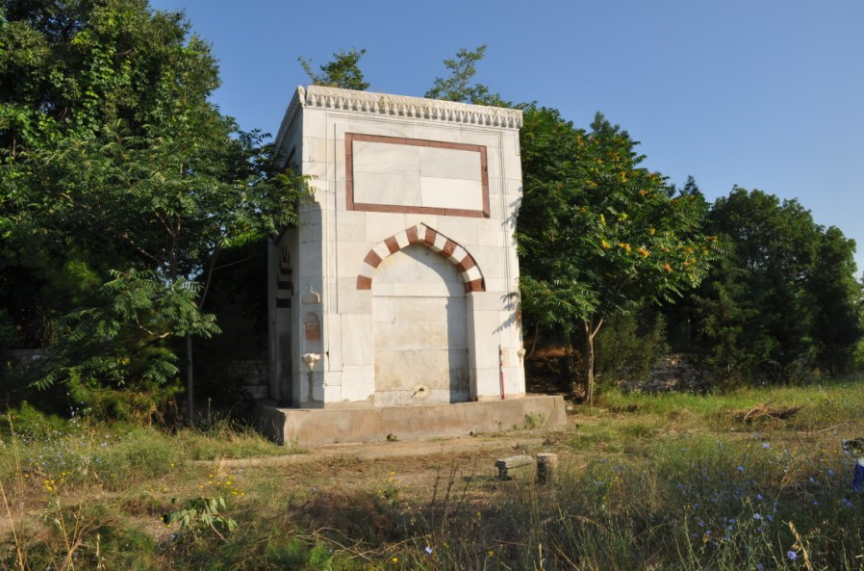
Res.1.Eysk, Namazgahlı Çeşme'nin genel görünümü.

Edirne Yeni Saray ile ilgili yayınlarda yer verilmeyen, ancak saray alanı içerisinde kalan Namazgahlı Çeşme'nin inşa kitabesi bulunmamaktadır. Yapı hakkında ayrıntılı bilgi veren bir herhangi bir çalışma yoktur. Bazı yerel çalışmalarda, Sarayın Sırk Meydanı adıyla bilinen kesiminde yer aldığı ifade edilen ve XVI. yüzyılın ikinci yarısında inşa edildiği tahmin edilen<sup>6</sup> Namazgahlı Çeşme, kare planı olup; namazgahın kaidesi konumundaki kısım çeşme, çeşmenin üst kotunda, kuzeye doru devam eden kısım ise namazgah olarak düzenlenmiştir. Kare planlı kaidenin üç cephesi (doğu, batı ve kuzey cepheleri) çeşme, güney cephesi ise mihrap şeklindedir.

Düzgün kesme taşlarla inşa edilen Namazgahlı Çeşme'nin her üç cephesi (çeşme olarak düzenlenenleri), aynı düzende olup, sivri kemerli birer niş şeklindedir. Kilit taşlarında birer gülbezek bulunan ve iki renkli taşla oluşturulan bu kemerlerin üzerinde ise, içleri boş bırakılmış yatay dikdörtgen formlu birer mermer pano bulunmaktadır. Çeşmenin cepheleri üstten bir sıra mukarnas ve palmet dizisiyle sonlanmaktadır. Çeşmenin güney cephesi ortasında bulunan çokgen planlı mihrap nişi, sivri kemerli bir kavsaraya sahiptir.

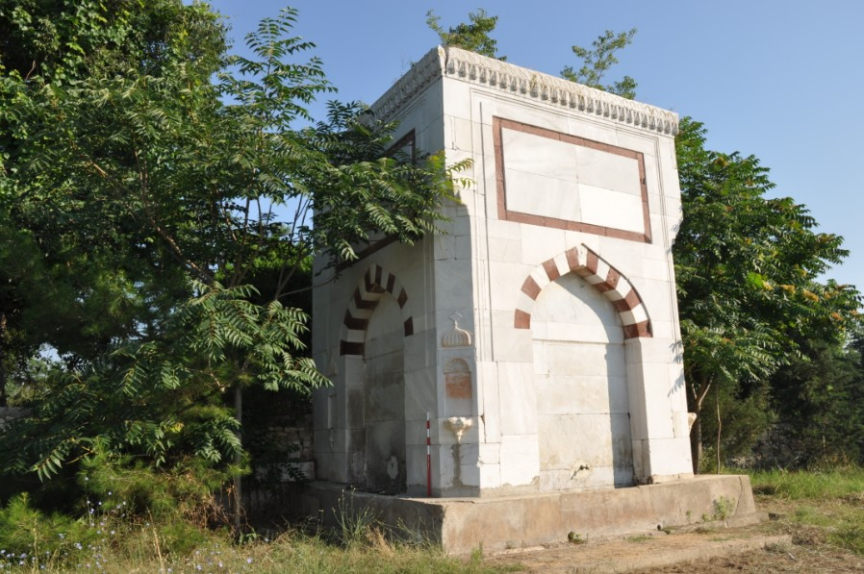
Res. 2. EYSK, Namazgahlı Çeşme'nin güneybatıdan görünümü.

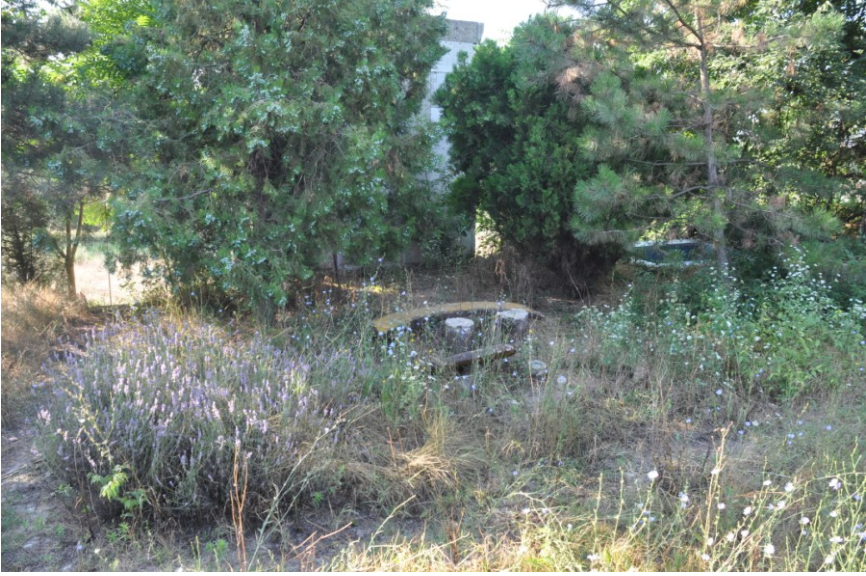
Res. 3. EYSK, Namazgahlı Çeşme'nin Namazgah bölümünün kuzeyden görünümü

Muslukları sökülmüş veya çalınmış, kaidesi betonarme olarak yapılmış, örtüsü yıkılmış, etrafı ağaçlarla kapatılmış ve oldukça bakımsız olan Namazgahlı Çeşme'nin namazgahı, çeşmeye kuzeyden bitişik olup, yüksek bir platform üzerinde yer almaktadır. Etrafı düzgün kesme taşlarla belirginleştirilen ve kareye yakın dikdörtgen planlı olan namazgah, nerdeyse tamamen ağaçlarla kapatılmıştır. Namazgahlı Çeşme'nin yakınında askeri kullanıma dönük tesislerin yapıldığı ve zamanla bunların da harap olduğu görülmektedir.

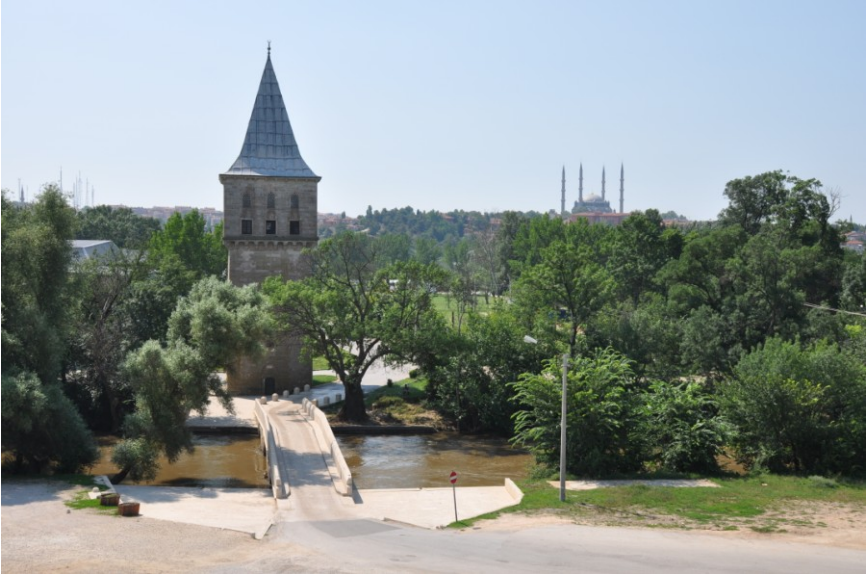
Res.4. EYSK, Adalet Kasrı'nın kuzeybatıdan görünümü

Edirne Yeni Sarayı'nın Hasbahçesi olarak bilinen bölgede, Hasbahçe ile Kum Meydanı'nı birbirine bağlayan Fatih Köprüsü'nün güney girişine yakın bir yerde bulunan Adalet Kasrı, büyük oranda sağlam olarak günümüze ulaşmıştır (Fot. 4-6). Bugünkü halini onarımlarla alan Adalet Kasrı, kare planlı ve üç katlı olarak inşa edilmiştir. Düzgün kesme taşlarla inşa edilen kulenin üzeri, içten kubbe, dıştan ise piramidal bir külahla örtülmüştür (Çizim 6- 9).

Kuzey cephesi ortasındaki, sağır alınlıklı ve sivri kemerli bir kapıyla girilen Adalet Kasrı'nın her katında bir mekan bulunmaktadır. İçeriden merdivenlerle ulaşılan katlardan en üsttekinin ortasında, mermer bir selsebil bulunmaktadır. Cephelerinde

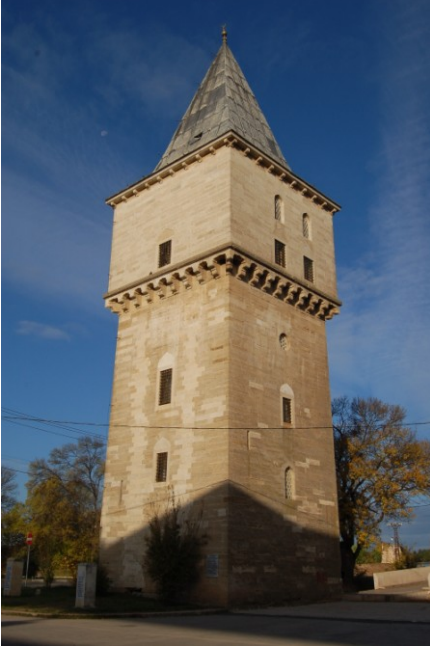
Res. 5.EYSK, Adalet Kasrı'nın güneydoğudan görünümü

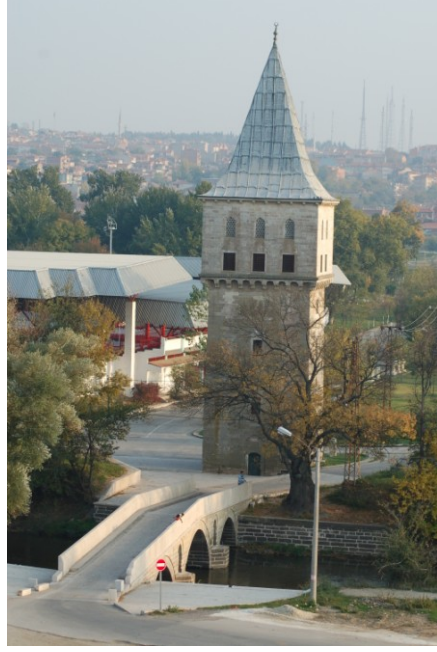
Res.6. EYSK, Adalet Kasrı'nın kuzeyden görünümü

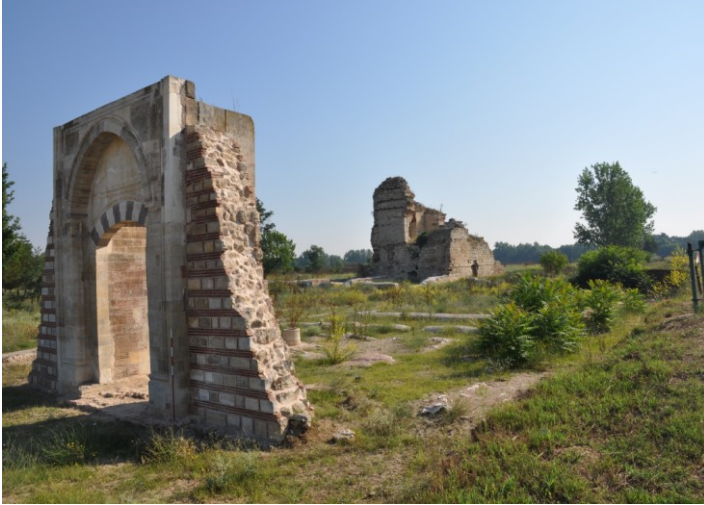
Res. 7. EYSK, Babüssaade'nin güneybatıdan görünümü

Edirne Yeni Sarayı'nın günümüze ulaşabilmiş az sayıdaki yapılarından olan ve Ak Ağalar Kapısı olarak da bilinen Babüssaade, yakın zamanlarda gerçekleştirilen restorasyonla ayakta kalabilmiştir (Fot. 7- 8). Onaylı projesi doğrultusunda TBMM Milli Saraylar Dairesi tarafından restore edilen yapının son durumunu belgelemek amacıyla gerçekleştirdiğimiz rölöve çalışmasında, yapının restorasyon öncesi fotoğrafları ile günümüzdeki durumu karşılaştırılarak farklılıklar belirlenmeye çalışılmıştır. Duvar örgüsünde özgün durumun uymayan uygulamaların olduğu anlaşılan Babüssaade, Matbah-ı Amire'nin kuzeydoğusunda, Alay Meydanı'na bakmakta ve Arz Odası, Ak Ağalar Hamamı, Ak Ağalar Hamamı ile Cihannüma Kasrı'nın da bulunduğu bir avluya geçişi sağlamaktadır (Çizim 10- 13).

Düzgün kesme köfeki taşından inşa edilen Babüssaade'nin özgün durumunu büyük ölçüde kaybettiği ve şimdiki durumunu, XVII. yüzyıldaki bir onarım sırasında aldığı düşünülmektedir. Günümüze kadar pek çok kez onarıldığı bilinen kapının yarım daire şeklindeki açıklığını taşıyan ayaklar ile basık kemerli kapı açıklığının 1950'li yıllarda harap durumda olduğu mevcut bir fotoğrafından anlaşılmaktadır. Kapı açıklığının iki yanında kalan duvarlar ise, Babüssaade'nin ilk devriyle (XV. yüzyıl) örtüşen şekilde, taş ve tuğla sıraları ile almaşık düzende örülmüştür. Babüssaade'nin 1920 yılına ait bir fotoğrafında, kapının önünde rokoko tarzında bir saçığın olduğu anlaşılmaktadır<sup>8</sup>. III. Mustafa zamanında (1757- 1774) yapıldığı düşünülen bu saçak, günümüzde mevcut değildir.

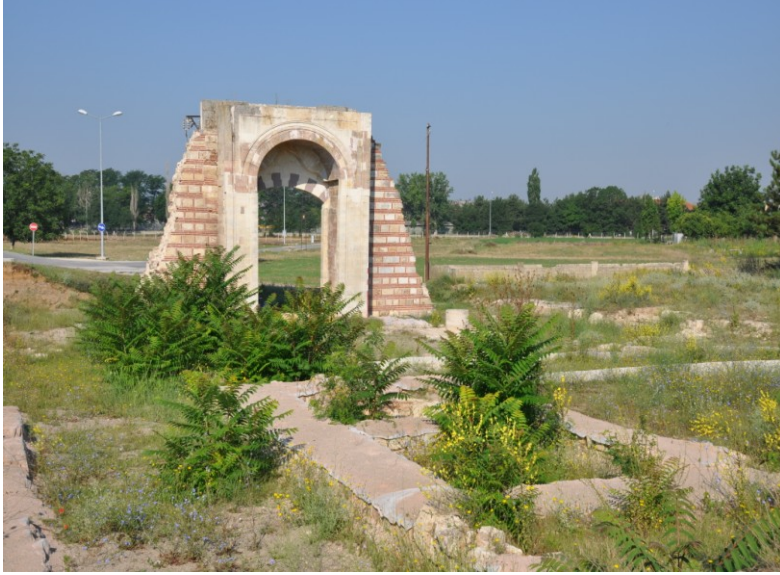
Res.8. EYSK, Babüssaade'nin doğudan görünümü

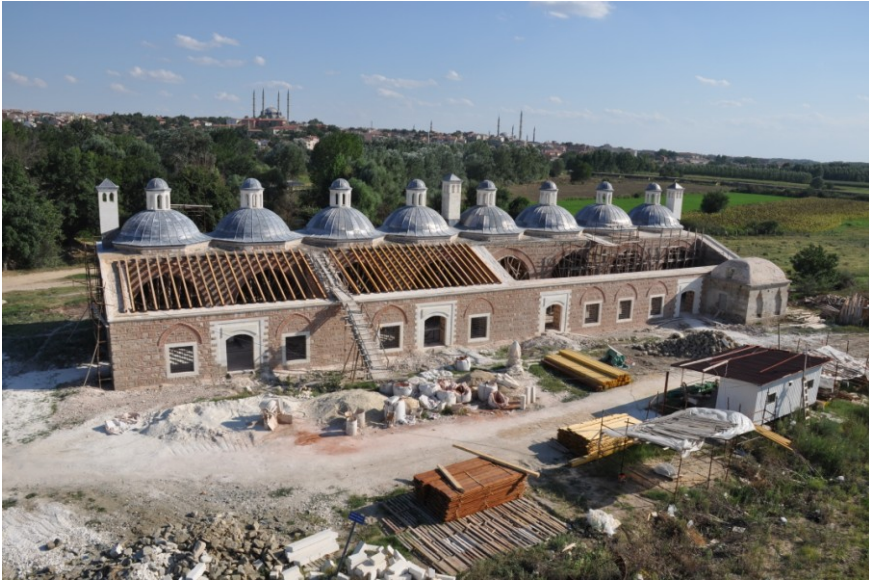
Res.9. EYSK, Matbah-ı Amire (Saray Mutfağı)( restorasyonu devam ederken)

Onaylı projesi doğrultusunda restorasyon çalışmalarına 2009 yılı Temmuz ayında, İstanbul Rölöve ve Anıtlar Müdürlüğü'nün kontrolünde başlanılan Matbah- ı Amire'de bugüne kadar önemli mesafeler kat edilmiştir. Bu kapsamda, yıkılmak üzere olan yapının örtü sistemi ile beden duvarlarının ve taşıyıcılarının restorasyonları ile iç mekanların blokajı büyük ölçüde tamamlanmıştır. Örtüyü taşıyan kare planlı taş ayaklar ile tuğla kemerlerde bulunan bozulmalar giderilmiş, niteliğini kaybetmiş olanlar ise, projesine bağlı kalınarak yenilenmiştir. Ayrıca, mekanların üzerini örten kubbelerin tamamı elden geçirilerek, bazılarının rekonstrüksiyonu, bazılarının da restorasyonu gerçekleştirilmiştir. Ardından da kubbeler, kurşunlarla kaplanarak tahribata açık olmaktan kurtarılmıştır. Matbah- Amire'nin kuzey cephesinde bulunduğunu bildiğimiz ahşap sundurma ise kısmen tamamlanabilmiştir. Eylül 2010 itibarıyla restorasyon çalışmalarına ara verilen Matbah-ı Amire'nin restorasyon işini yürüten firmanın süresinin bitmesi nedeniyle yapının geçici kabulü yapılmıştır. Şu ana kadar yapılacak işin %40'lık bölümünün tamamlandığı Matbah-ı Amire'nin yeniden ihale süreci başlatılmıştır.

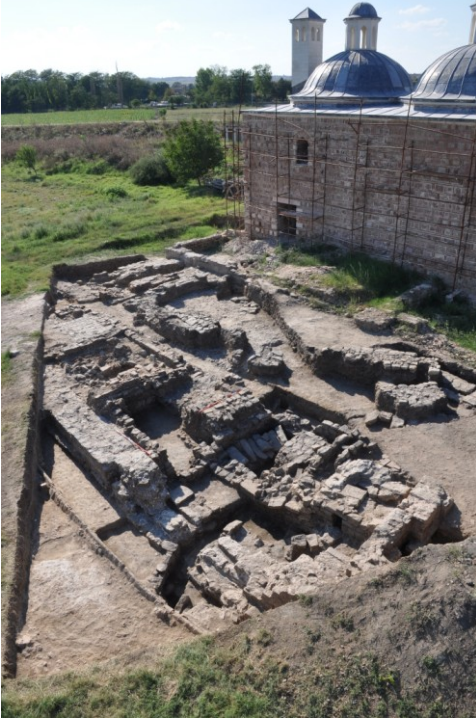
Res. 10. EYSK, Matbah-ı Amire'nin güneyinde gerçekleştirilen kazı alanının havadan görünümü (kazı sonrası).

Matbah-ı Amire'nin güneyinde, Tunca Nehrine paralel sürdürülen 5x5 m. ölçülerindeki açmalarda yürütülen kazı çalışmalarında; önemli mimari veriler ortaya çıkarılmıştır (Fot. 9- 12)(Çizim 14- 15). Kazı sonucunda, 2009 yılı çalışmalarında kısmen ortaya çıkarılan; tuğla ve taş döşeli zemin ile yer yer tahrip olmuş olan bu döşemenin altında ise, Matbah- ı Amire'nin iç mekanlarında tespit edilen ve güneye, Tunca Nehri'ne yönelen atık su künklerinin (alt yapı sistemlerinin) devamı ortaya çıkarılmıştır. Ortaya çıkarılan ve farklı dönem özellikleri gösteren duvarlara ait temel kalıntıları, belli bir dönem bütünlüğü sunmadığı gibi, bir düzen de yansıtmamaktadırlar. Birbirlerini kesen ve niteliğini şimdilik belirlemeye yarayacak ip uçları vermeyen bu temel kalıntılarının hangi yapıya ait oldukları, ileriki yıllarda yapacağımız çalışmalarla daha da netleşecektir. Bu alandaki kazı çalışmaları tamamlandığında, burada var olduğunu düşündüğümüz ve Matbah-ı Amire ile ilişkili (aşçı koğuşu, mescit, hamam, vd.) yapılara yönelik pek çok bilinmezliği de ortadan kaldırmayı planlıyoruz.

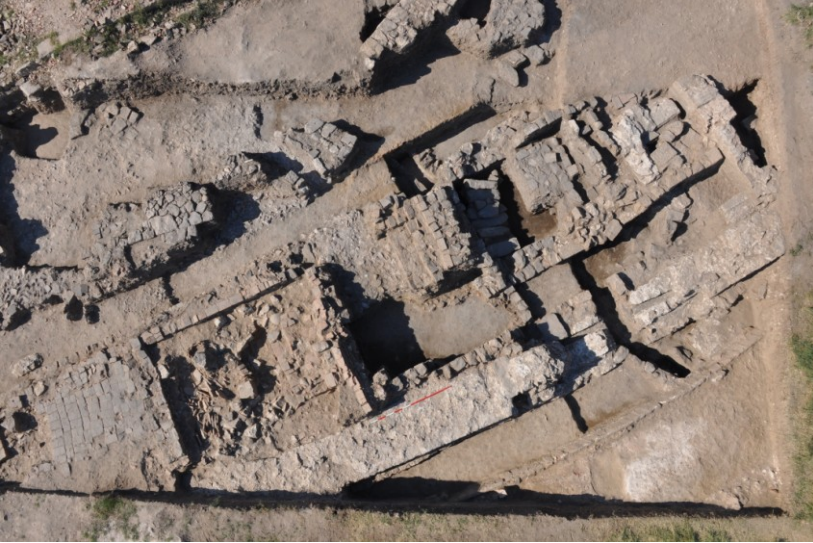
Res. 11. EYSK, Matbah-ı Amire'nin güneyinde gerçekleştirilen kazı alanının havadan bir diğer görünümü (kazı sonrası)

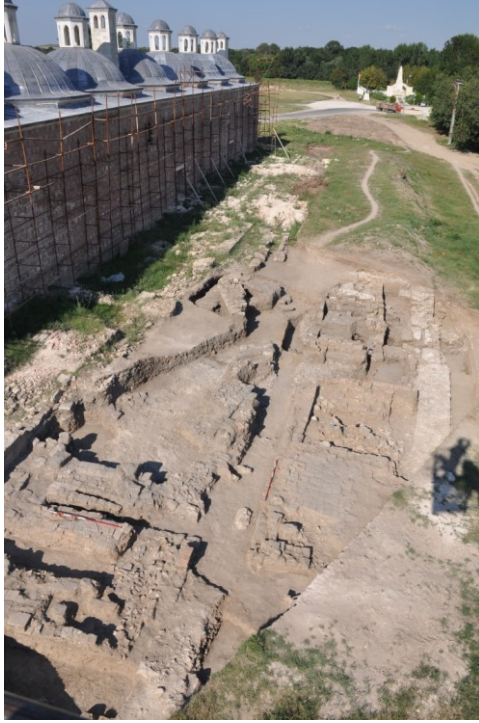
Res. 12. EYSK, Matbah-ı Amire'nin güneyinde gerçekleştirilen kazı alanının havadan bir diğer görünümü (kazı sonrası)

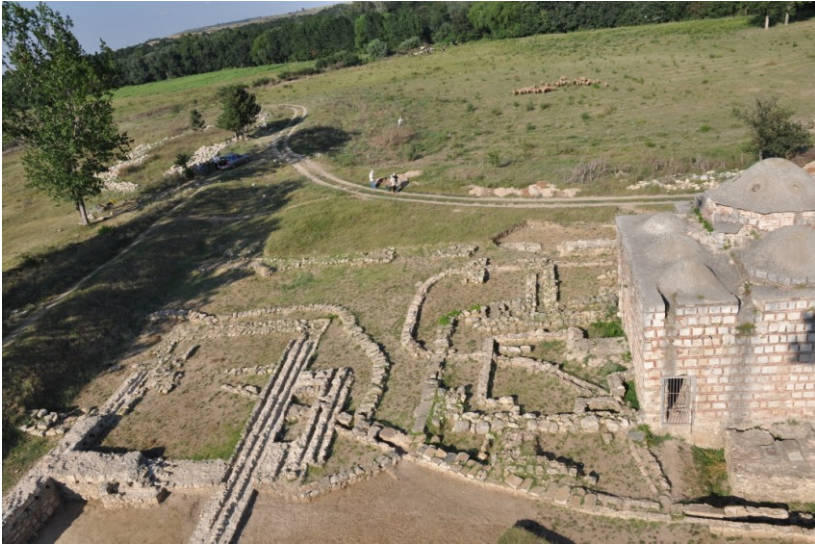
Res. 13. EYSK, Kum Kasrı ve Kum Kasrı Hamamı'nın batıdan kısmi görünümü (kazı sonrası)

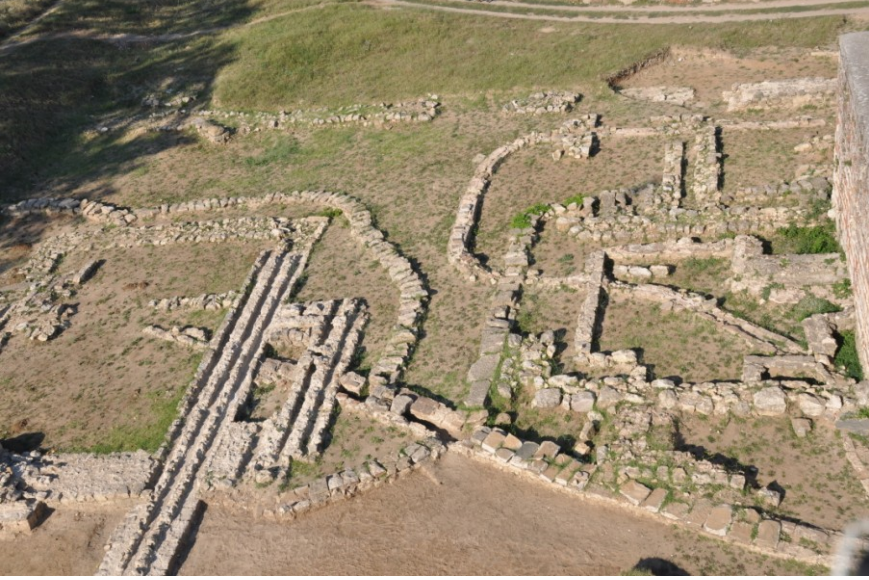
Res. 14. EYSK, Kum Kasrı ve Kum Kasrı'nın batıdan görünümü (kazı sonrası)

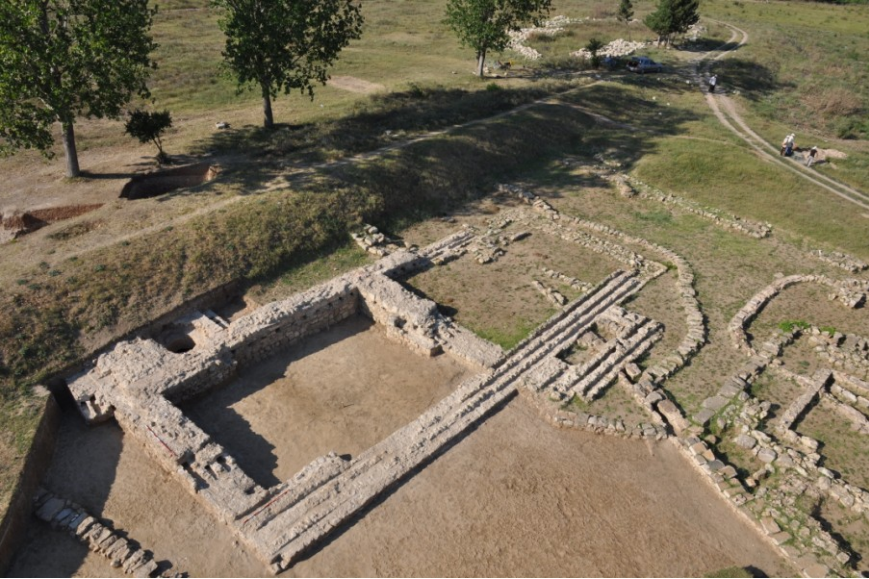
Res. 15. EYSK, Kum Kasrı ve Kum Kasrı'nın batıdan görünümü (kazı sonrası)

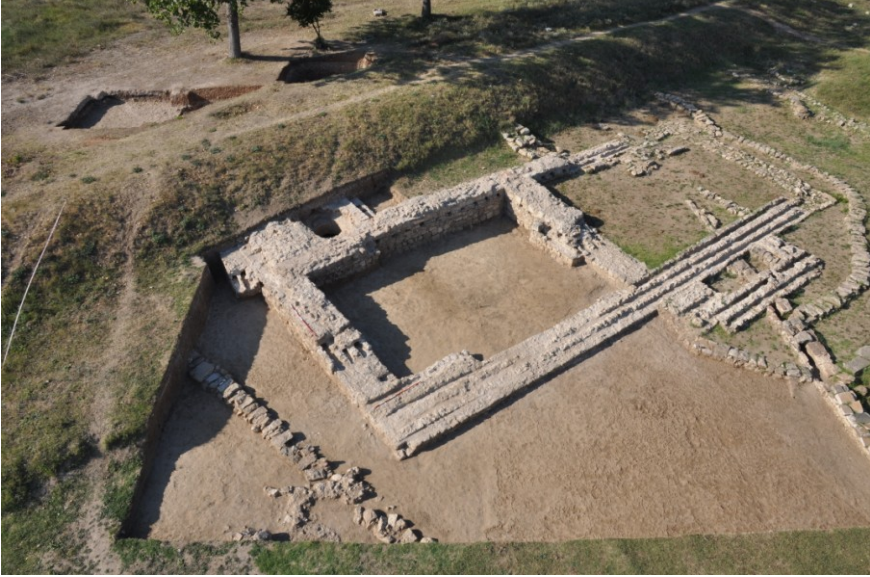
Res. 16. EYSK, Kum Kasrı ve Kum Kasrı'nın batıdan bir diğer görünümü (kazı sonrası)
