TOKAT YÖRESİNDEKİ AHŞAP MİNARELİ CAMİLER

Erkan ATAK

The Mosques with Wooden Minarets in Tokat

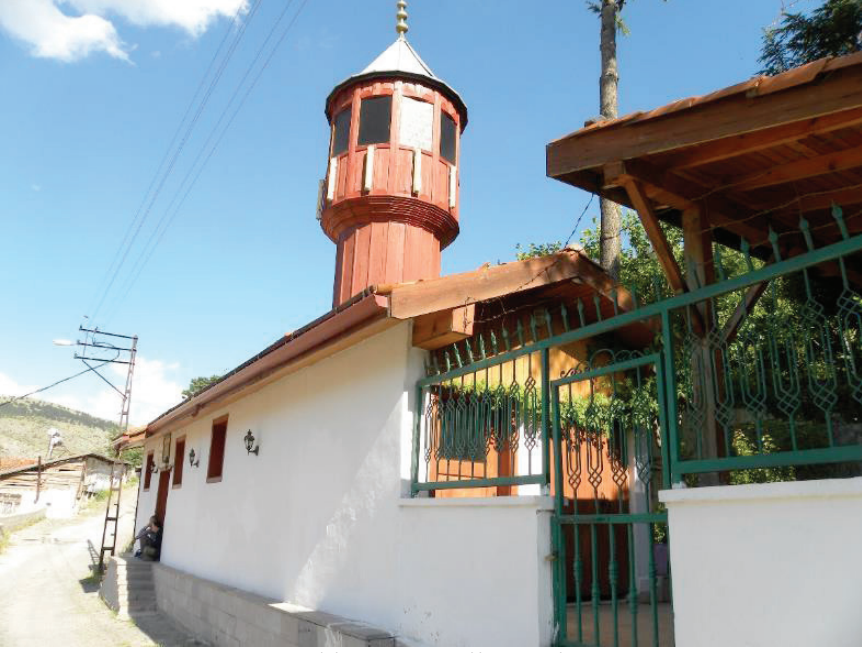
Foto. 1: Ahi Paşa Camii Genel Görünüş

Yapı, Tokat merkez Cemalettin Mahallesi, Hacı İbrahim Sokak üzerinde yer almaktadır. İnşa kitabesi mevcut olmayan cami yöredeki benzer örneklerden hareketle XVIII. yüzyılın sonlarına tarihlendirilmektedir. Cami, kareye yakın ölçülerde bir plana sahiptir. Harimin üzeri içten sekiz dilimli bir kubbeyle dıştan kiremit kaplı külahla örtülmüştür. Harimin önündeki son cemaat yeri revağı orijinal değildir. Camide inşa malzemesi olarak moloz taş ve kerpiç kullanılmıştır (Foto. 1-2).

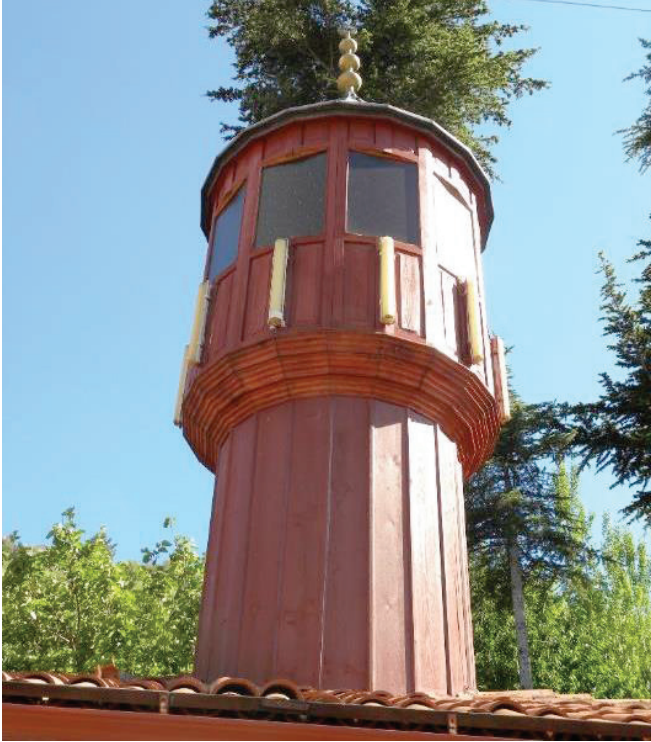
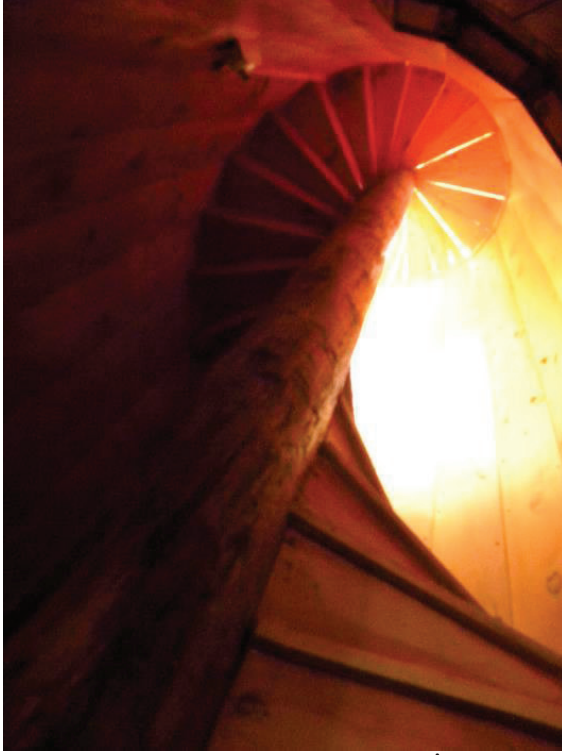
Yapıdaki ahşap minare sonradan eklenen son cemaat yerinin batısında yer alır. Dışarıdan çatı üzerinden yükselen minareye giriş son cemaat yerinde yer alan bir kapıyla sağlanır (Foto. 3). Minarenin silindirik gövdesi dış tarafta atılan dikmelerle poligonal hale getirilmiştir. Tek şerefeli minarenin şerefe altlığı yatay profillerle hareketlendirilmiştir. Minarenin dış duvarlarında düşey ahşap kaplamalar kullanılmıştır. Kısa gövdeli minare en üstte kurşun kaplı bir külahla örtülmüştür. Külahın üstünde bir âlem bulunur. Minarede herhangi bir süsleme unsuru yer almamaktadır (Foto. 4-5).

Foto. 4: Ahi Paşa Camii Minare

Foto. 5: Ahî Paşa Camii Minare İç Kısım

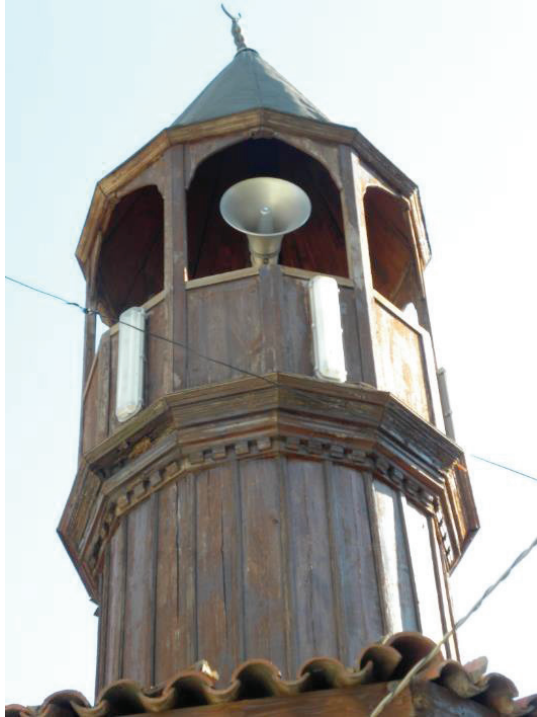
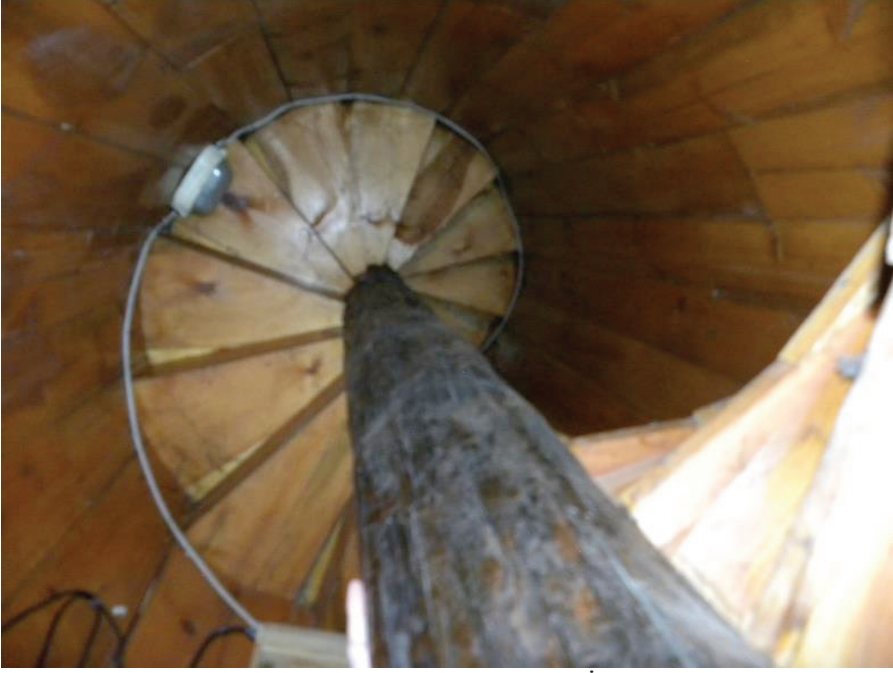
Caminin minaresi kuzeydoğu köşede çatı üzerinden yükselmektedir. Minareye giriş cami içerisinde, harime girişi sağlayan kapının hemen yanına yerleştirilmiş olan bir açıklıkla sağlanmaktadır. Minarenin silindirik gövdesi dış taraftan atılan dikmelerle poligonal hale getirilmiştir. Kısa gövdeli olan minarenin dış duvarları düşey kaplamalarla oluşturulmuştur. Gövdeden hafif dışarıya çıkıntı yapan şerefe poligonal planlıdır. Dışarıya altı sivri kemerli açıklıkla yönelen şerefenin üzerinde kurşun kaplı sivri külah yer almaktadır. En üstte bir âlemle sonlandırılan minarenin üzerinde herhangi bir süsleme ögesi yer almamaktadır (Foto. 8-9).

Foto. 8: Acepşir Camii Minare

Foto. 9: Acepşir Camii Minare İç Kısım

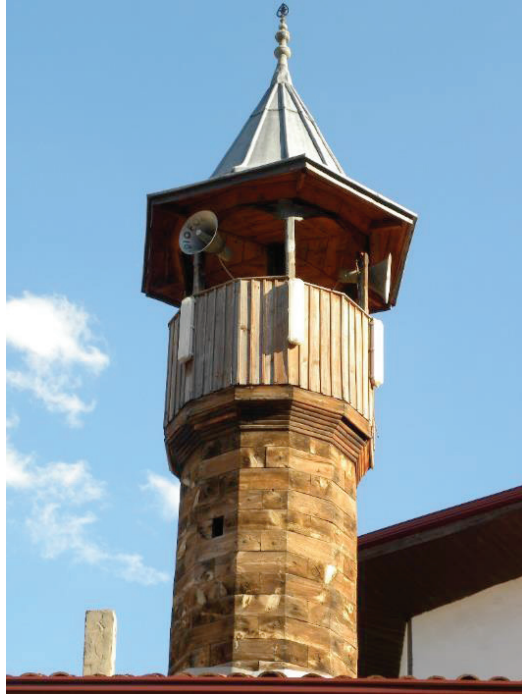
Foto. 12: Akdeğirmen Camii Minare

Caminin minaresi kuzeydoğu köşede çatı üzerinden yükselmektedir. Minareye giriş harimin kuzeydoğu köşesine yakın bir konuma yerleştirilen kapıyla sağlanır. Minarenin gövdesi poligonaldır. Dış duvarın kaplamalarında yatay dikdörtgen ahşap bloklar kullanılmıştır. Kısa tutulan gövdenin üzerinde hafif çıkıntı yapan şerefe kısmı yer alır. Gövdeden şerefeye geçişte yatay profiller kullanılmıştır. Şerefede gövdenin poligon formu devam ettirilmiştir. Dışarıya sivri kemerlerle açılan şerefenin üzerinde kurşun kaplı sivri külah yer almaktadır. En üstte bir alemlerle sonlandırılan minarenin üzerinde herhangi bir süsleme ögesi yer almamaktadır (Foto. 12).

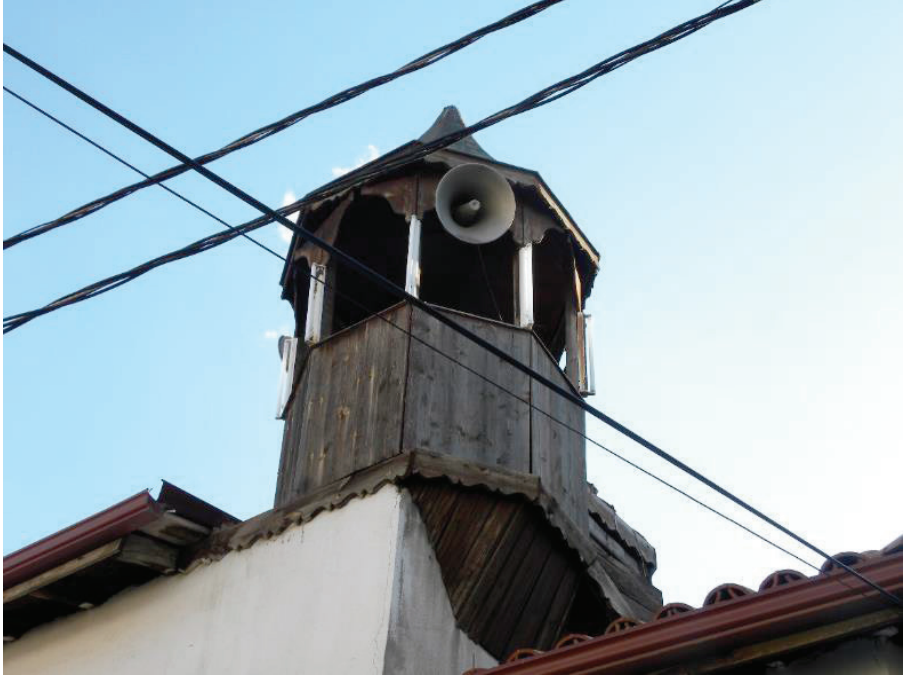
Foto. 15: Hoca Ahmet Camii Minare

Caminin minaresi kuzeybatı köşede, çatı üzerinden yükselmektedir. Minare gövdesi caminin beden duvarlarının içerisinde kalmış olup çatı üstünde şerefe ve yukarısı bulunmaktadır. Balkon tarzındaki çokgen şerefenin üzerinde kurşun kaplı sivri külah yer almaktadır. Minarenin girişi caminin içerisinden verilmiştir. Minarede herhangi bir süsleme unsuru bulunmamaktadır (Foto. 14-15).

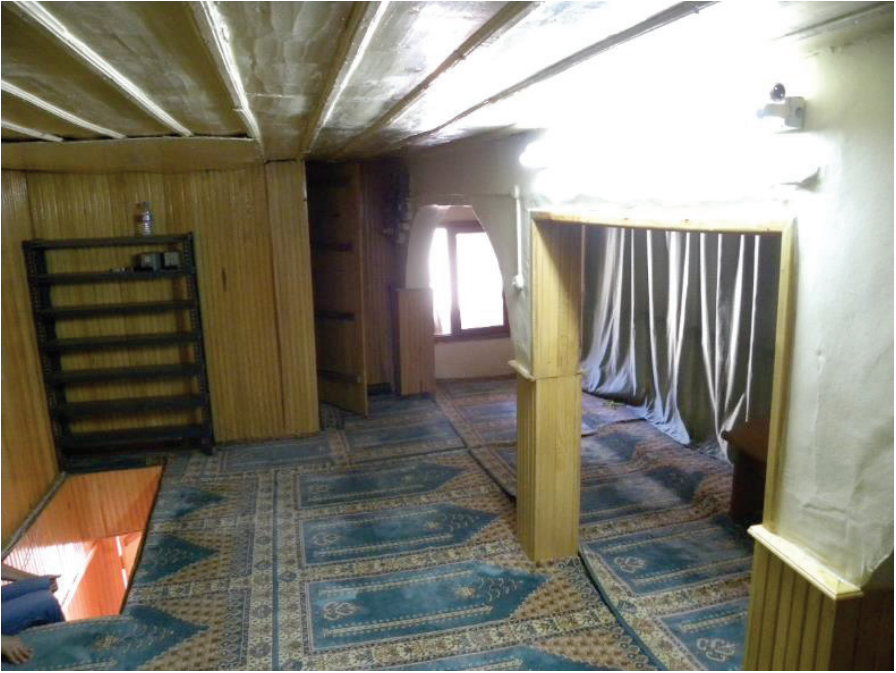
Foto. 18: Seyyid Necmeddin Camii Minare Girişi

Caminin minaresi kuzeydoğu köşede, çatı üzerinden yükselmektedir. Minarenin girişi caminin içerisinden kadınlar mahfilinden verilmiştir (Foto. 18). Minarenin poligonal gövdesi kısa tutulmuştur. Gövdeden şerefeye geçiş kademeli profillerle sağlanmıştır. Şerefede gövdedeki poligonal düzen devam ettirilmiştir. Minarenin duvarlarında düşey ahşap kaplamalar kullanılmıştır. Minare en üstte pramidal bir külahla örtülmüştür. Kurşun kaplı külahın üstünde bir alem yer almaktadır. Minarede herhangi bir süsleme unsuru bulunmamaktadır (Foto. 19-20).

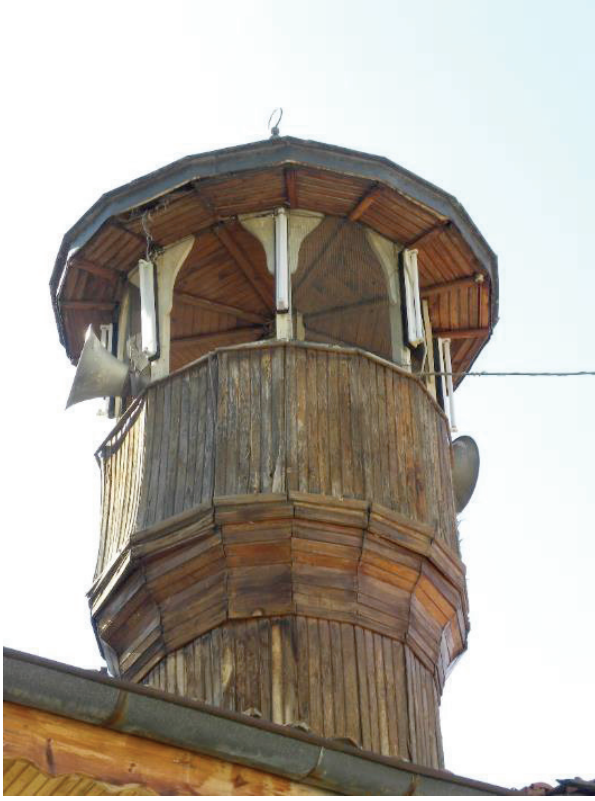
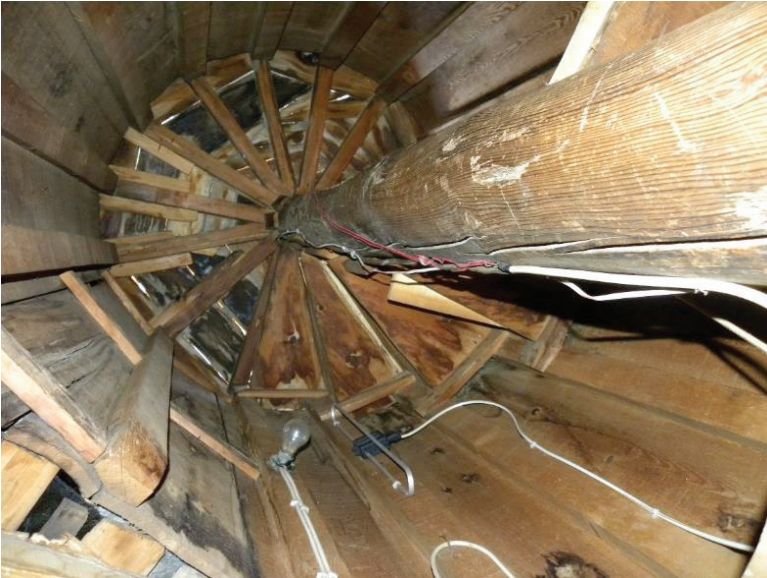
Foto. 19: Seyyid Necmeddin Camii Minare

Foto. 20: Seyyid Necmeddin Camii Minare İç Kısım

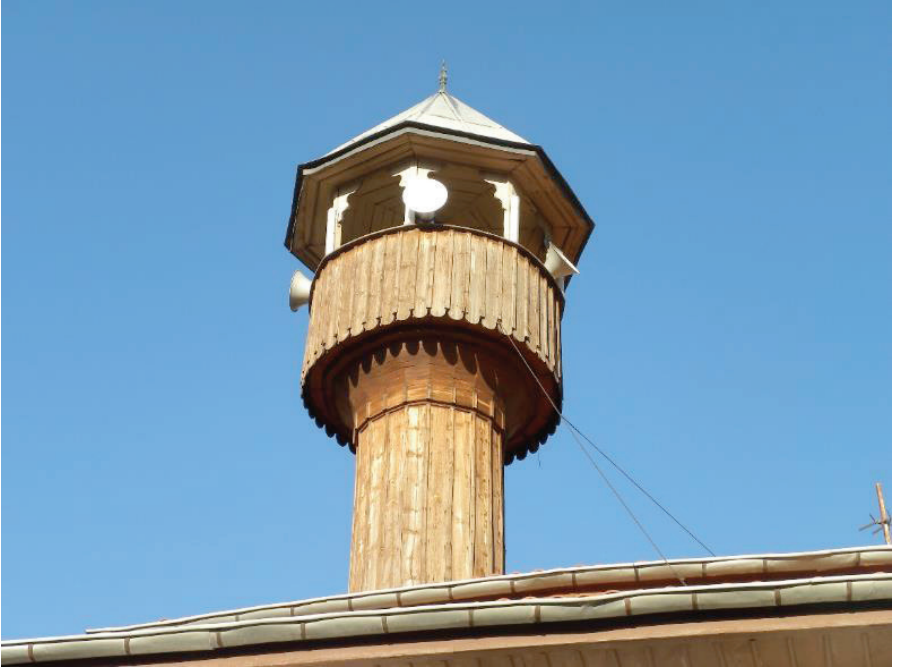
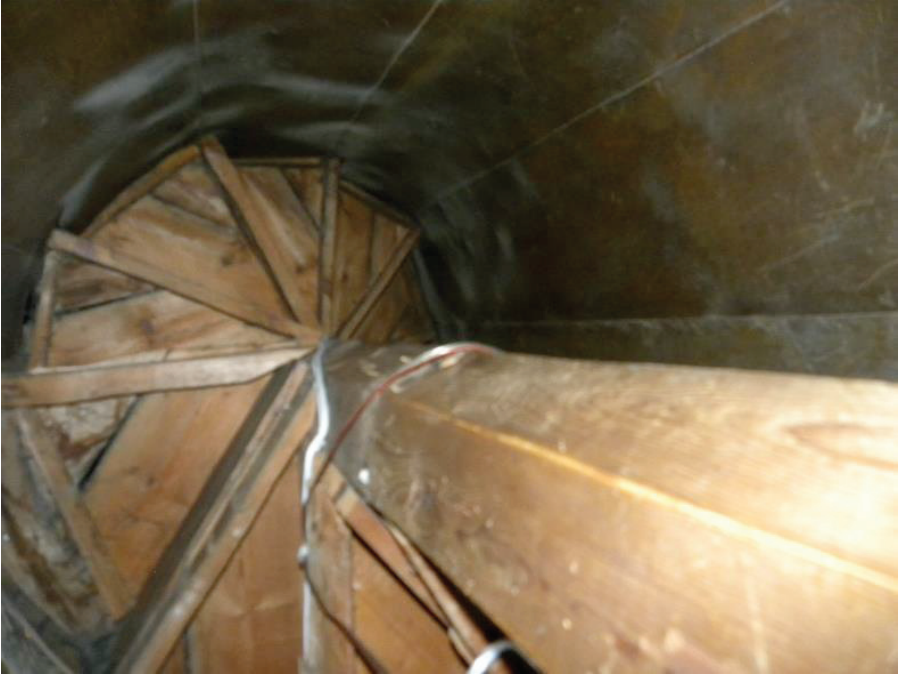
Yapının minaresi, güney batıda çatı üzerinden yükselmektedir. Minareye giriş caminin içerisinden, mahfil katından verilmiştir (Foto. 24). Minarenin silindirik gövdesi dış taraftan atılan dikmelerle poligonal hale getirilmiştir. Gövde diğer ahşap minarelere göre daha ince ve uzun tutulmuştur. Minarenin dış duvarlarında düşey ahşap kaplamalar kullanılmıştır. Gövdeye göre oldukça geniş olan şerefeye kademeli bir altlıkla geçilir. Minare en üstte kurşun kaplı, sivri bir külahlı örtülmüştür. Külâh üzerinde alem yer alır. Minare üzerinde herhangi bir süsleme unsuru bulunmamaktadır (Foto. 25-26).

Foto. 25: Yolbaşı Camii Minare

Foto. 26: Yolbaşı Camii Minare İç Kısım

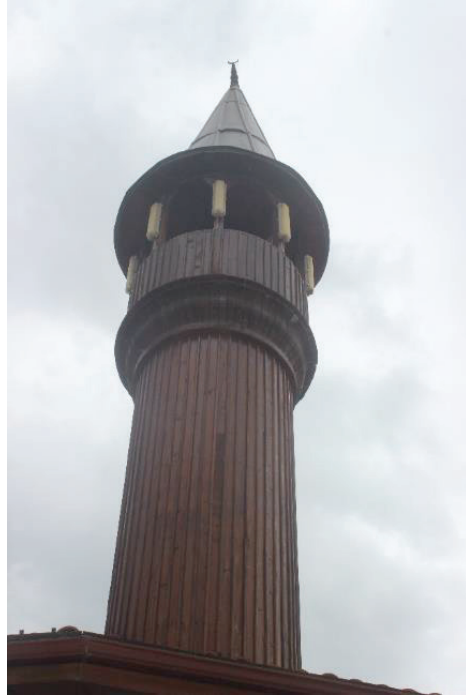
Foto. 30: Nıksar Çilhane Camii Minare

Caminin minaresi, kuzeydoğu köşede çatı üzerinden yükselmektedir. Minareye giriş yapının iç kısmından, mahfil katından sağlanmaktadır. Diğer ahşap minarelere göre uzun tutulan minare gövdesi poligonaldır. Gövdeden şerefeye profilli bir altlıkla geçilmiştir. Dışarıya dilimli kemerlerle açılan balkon tarzı şerefenin üzerinde kurşun kaplı sivri külâh yer almaktadır. Minare üzerinde süs unsuru bulunmamaktadır (Foto. 30).

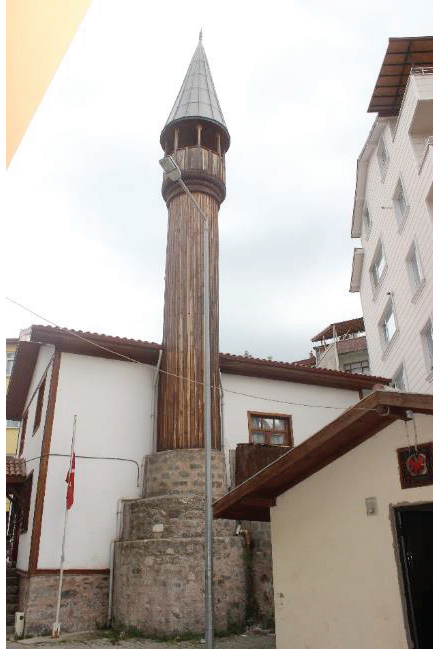
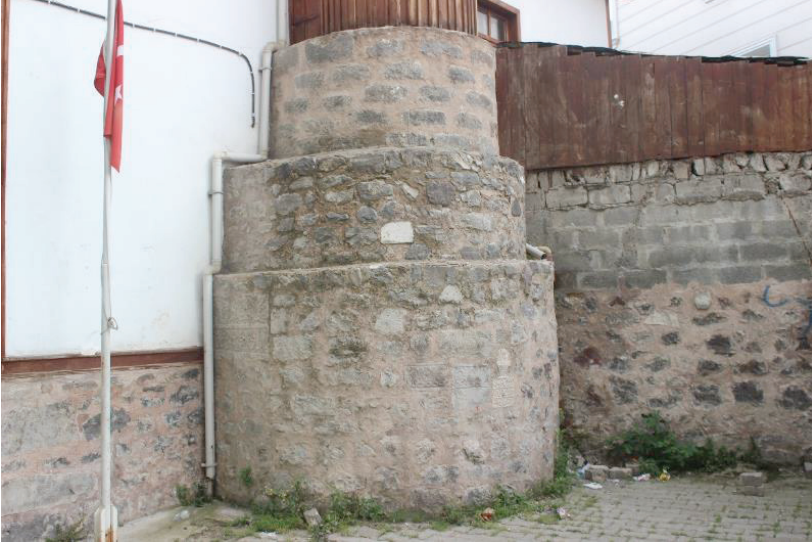
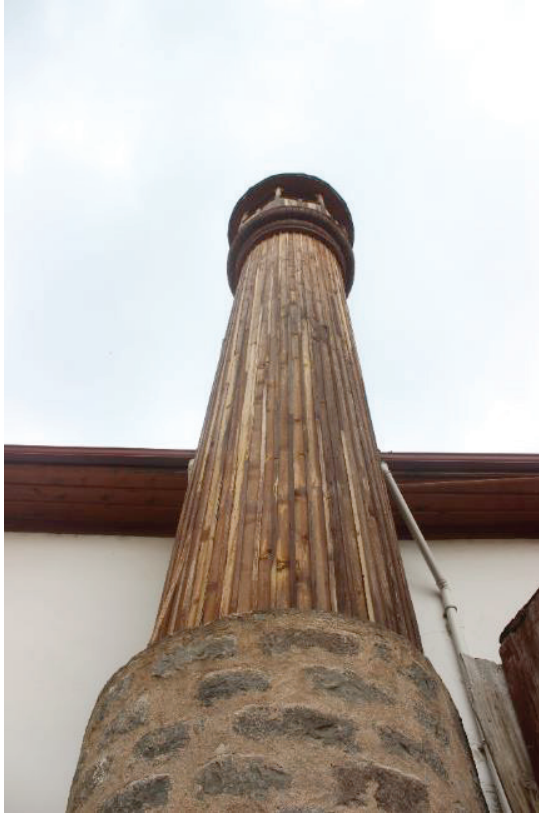
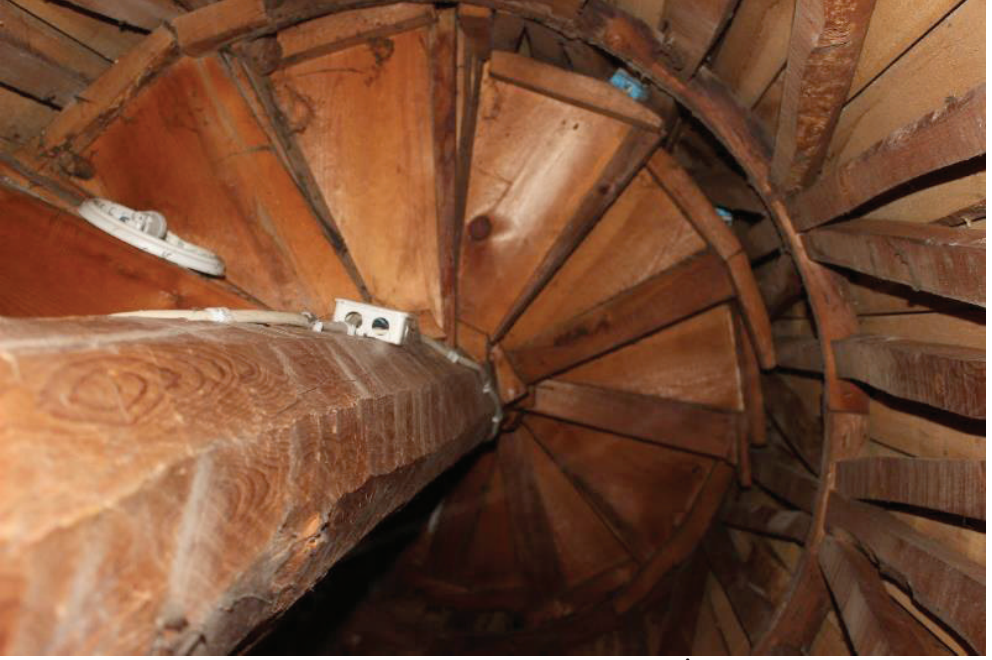
Caminin minaresi batı cephenin ortasına bitişik vaziyette konumlandırılmıştır. Minarenin ahşap gövdesi, üç kademeli taş bir kaide üzerinde yükseltilmiştir. Silindirik formlu kaidenin en altındaki kademeye bir kitabe, bir mezar taşı ve bir süsleme parçası yerleştirilmiştir (Foto. 35). Dikdörtgen taş bloklar halindeki süsleme parçasının üzerinde rumi ve palmetlerden oluşan bir kompozisyona yer verilmiştir. Bu parça ile mezar taşı ve kitabenin kaideye son onarımlarla beraber yerleştirildiği anlaşılmaktadır. Minareye giriş yapının iç kısmından mahfil katından sağlanmaktadır (Foto. 33). Minarenin poligonal, ahşap gövdesi uzun tutulmuştur. Gövdeden şerefeye kademeli bir altlıkla geçiş sağlanmıştır. Balkon tarzındaki şerefenin üzerinde kurşun kaplı sivri bir külah yer almaktadır. Minare üzerinde süs unsuru bulunmamaktadır (Foto. 34-37).

Foto. 34: Niksar Hanegah Camii Minare

Foto. 35: Niksar Hanegah Camii Minare Kaidesi

Foto. 36: Niksar Hanegah Camii Minare Detay

Foto. 37: Niksar Hanegah Camii Minare İç Kısım

Tokat yöresindeki ahşap minarelerin büyük çoğunluğu çatı üzerinde yükselmektedir. Niksar Hanegah Camii ve Kızılcaören Köyü Camii minareleri ise taş kaideler üzerinde yükselirler. Minarelerin girişleri camilerin iç kısımlarında bulunmaktadır. Düşey ahşap kaplamalarla oluşturulan gövdeler büyük oranda poligonaldir. Minarelerin tamamında balkon tarzı şerefeler

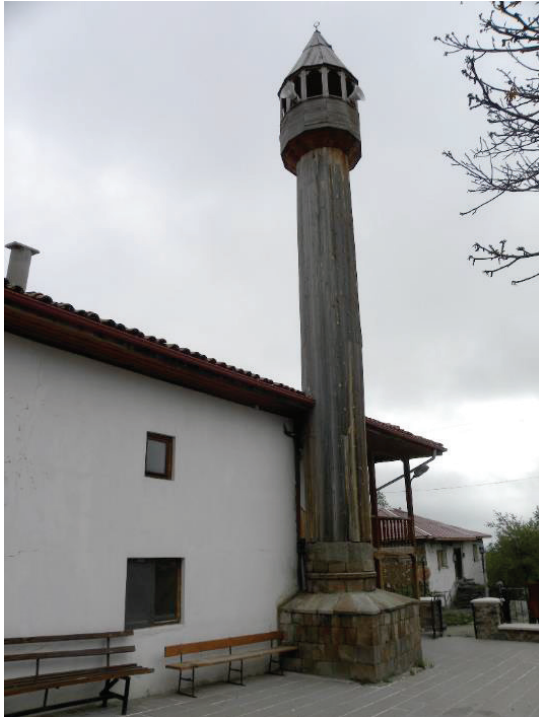
Foto. 40: Kızılcaören Köyü Camii Minare

Caminin minaresi, harimin kuzeydoğusuna bitişik vaziyette yerleştirilmiştir. Tek şerefeli minare gövdesi kare bir kaide üzerinde yükselmektedir. Silindirik formlu ahşap gövdeden düz bir altlıkla şerife kısmına geçiş sağlanmıştır. Balkon tarzındaki şerefenin üzerinde kurşun kaplı sivri bir külah yükselmektedir. Minare üzerinde süs unsuru bulunmamaktadır (Foto. 40). Camiye ait eski fotoğraflarda minare gövdesinin saca kaplandığı görülmektedir. Son onarımlarla beraber gövde ahşap malzemeyle yapılmıştır (Foto. 41).
