## TURHAL OVASI ve YAKIN ÇEVRESİNDE TOPRAK EROZYONU

Yrd. Doç. Dr. H. İbrahim ZEYBEK\*

*Soil Erosion in Turhal Plain and Its Close Surroundings.*

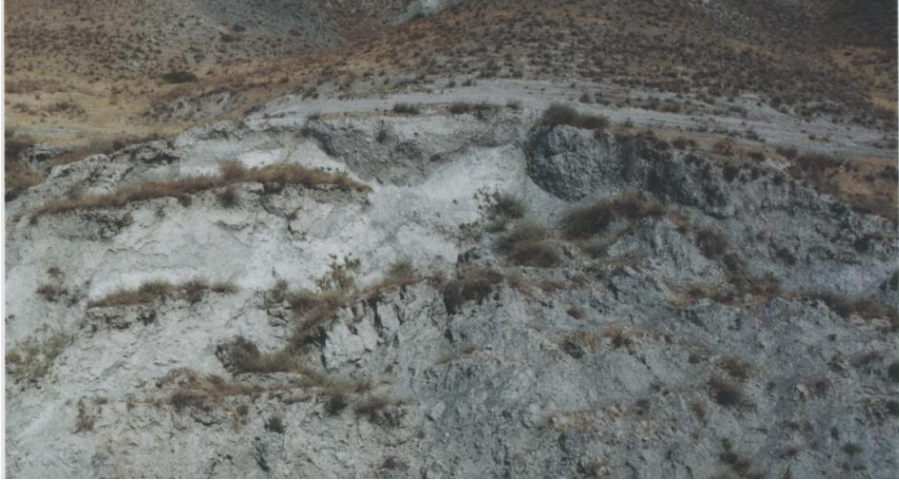
*Foto 1: Buzluk Dağı'nın güney yamaçlarında sık sık meydana gelen heyelanlarla kopan malzemeler yağış suları ile kolaylıkla taşınmaktadır.*

Çalışma sahasında kütle hareketleri de erozyonu teşvik edici rol oynamaktadır. Nitekim, başta Buzluk Dağı'nın güneye bakan yamaçları olmak üzere, şistlerin yayılışı alanlarında yaygın olarak heyelanlar dikkati çekmektedir (Foto 1). Buzluk Köyü güneyi, Çivril Köyü kuzeyinde olduğu gibi bu hareketlerle kopan, sürüklenen malzemeler sel suları tarafından kolaylıkla taşınmaktadır.

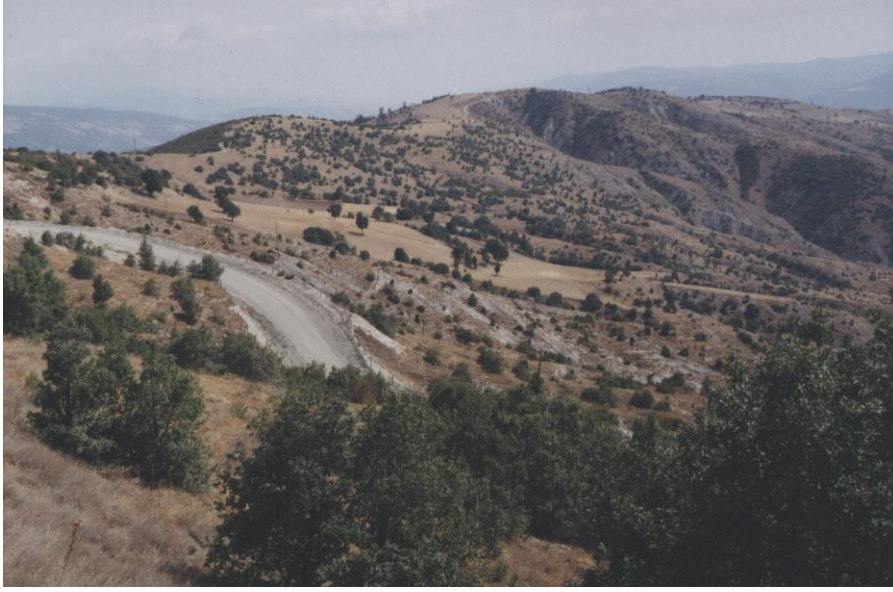
*Foto 2: Buzluk Dağı'nın güneye bakan yamaçlarında orman tahribi sonucu açılmış tarım alanları.*

Çalışma alanında yağmur yağışları sırasında yağmur damlalarının toprak yüzeyine hızla çarpması sonucu damla erozyonu etkili olmaktadır. Ova çevresindeki toprakların bünyelerinde %19-39 oranında mil, %43-65 oranında kum bulunmaktadır. Topraklarda kum ve mil oranının fazla, organik madde miktarının ise düşük olması yağmur damlası erozyonunu teşvik etmektedir. Ayrıca, bu erozyon çeşidi özellikle bitki örtüsü büyük ölçüde tahrip edilmiş zeminlerde yağış başlangıcında daha önemli olmaktadır. Yaz ve sonbahar aylarındaki güçlü sağanak yağışların başlangıcında iri yağmur taneleri damla erozyonunu artırmaktadır. Ova çevresinde yağmur damlası erozyonunun nispeten daha az etkili olduğu alanlar, bitki örtüsünün diğer kesimlere göre daha sık ve gür olduğu Ayranpınar Plato düzlüğü ile ovayı ayıran yamaçlar ile Buzluk, Hanife ve Kamat dağlarının yüksek kesimleridir. Çünkü, buralarda yağışlar sırasında yağışın bir kısmı dallarda, yapraklarda ve zemine dökülmüş yapraklarca alıkonularak doğrudan zeminle teması önlenmektedir. Oysa, doğal bitki örtüsünün büyük ölçüde tahrip edildiği Buzluk Dağı'nın güney

yamaçlarında, Mercimek Dağı ve Kamat Dağı'nın ovaya bakan yamaçlarında bu etki daha fazladır.

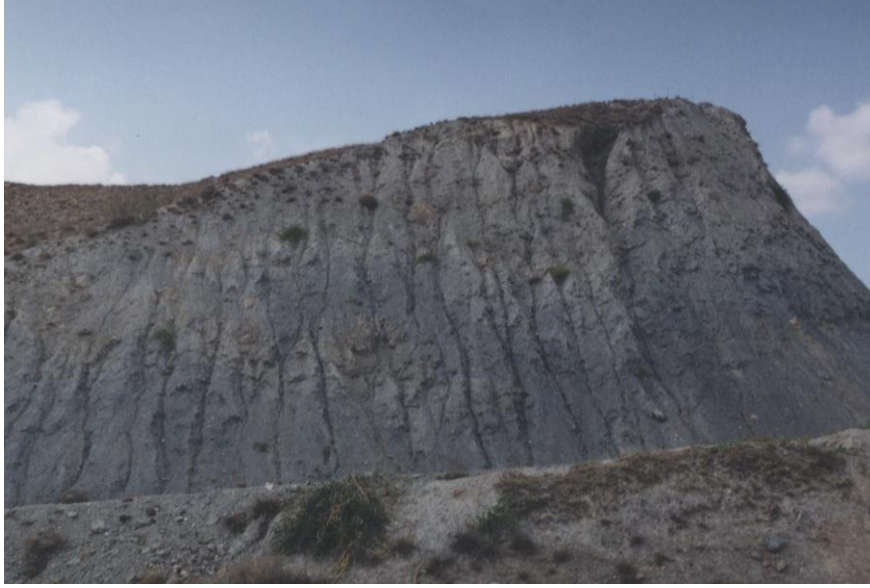
Foto 3: Gökdere Köyü kuzeyinde bir yol yarmasında gelişmiş kısa ömürlü yarıntılar.

Yamaçlardaki yarıntılar özellikle şistlerin ayrışması ile ortaya çıkan yüzeysel örtü üzerinde gelişmiş olup bunlar nispeten kısa ömürlü ve daha az derin yarılmış şekillerdir. Bazı yarıntılar ise kısmen ana kayaya da gömülmüş daha uzun ömürlü durumdadırlar. Kısa ömürlü yarıntılar eğimin fazla olduğu yamaçlarda, güçlü sağanaklardan sonra suların çizgisel akışa geçmeleri sonucu meydana gelmişlerdir. Bunlar, gevşek yüzeysel örtü üzerinde geliştiklerinden, bu örtünün kolayca aşınması nedeniyle aralarındaki sınır bölgelerinin kolaylıkla ortadan kalkması sonucu kısa sürede tahrip olabilmektedirler. Yarıntılarının derinlikleri çoğunlukla 2-10 cm arasında değişmektedir. Birbirleri arasındaki mesafeler yatay yönde 30-40 cm civarındadır (Foto 3). Aşınmanın yüzeydeki örtüden sonra ana kayaya da ulaşmasına bağlı olarak ortaya çıkan uzun ömürlü yarıntılarda ise yarıma birkaç metreyi bulmaktadır. Söz konusu yarıntılarının en tipik görüldüğü yerlerden biri ova kuzeyinde Yenice Köyü batısıdır (Foto 4). Burada yamaçların üst kısımlarında yarıntılarının daha az derin ve nispeten sık olduğu görülmektedir. Öyle ki yaklaşık 10 m'lik yatay mesafede 4-5 yarıntı dikkati çekmekte, derinlikleri ise cm lerle ifade edilebilmektedir. Oysa, yamaçların alt kesimlerinde birleşmeler sonucu yarıntı sayısının azaldığı, derinliklerin arttığı gözlenmektedir. Her iki tip yamaç yarıntılarını çalışma alanında daha çok dağların ovaya bakan yamaçlarında (özellikle Buzluk Dağı'nın güneye

bakan yamaçları) ve tali akarsuların vadi yamaçlarında gelişmişlerdir. Buralarda yamaç eğim değerleri çoğunlukla 20°'den fazladır. Ana kaya gevşek yapılıdır. Doğal bitki örtüsü büyük ölçüde ortadan kaldırılmıştır.

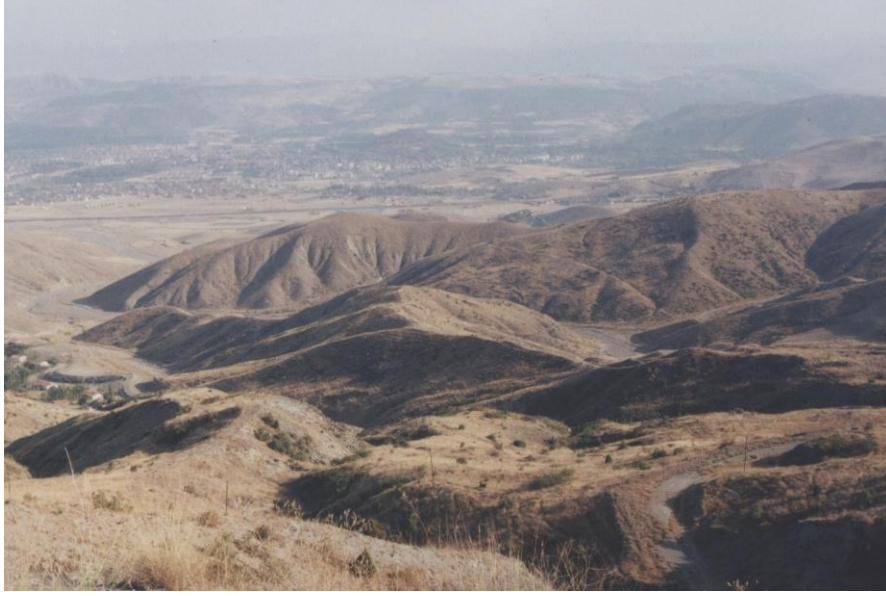
*Foto 4: Yeniceler Köyü batısındaki şiddetli erozyon sahasında oluşmuş yamaç yarınları.*

Çalışma alanında Buzluk ile Kamat dağlarının güneye bakan eğimli ve doğal bitki örtüsünün büyük ölçüde ortadan kaldırıldığı kesimlerde, özellikle aşırı otlatmaya uğramış mera sahalarında çok şiddetli erozyon görülmektedir. Yine, aynı ölçüde erozyona uğramış alanlara parçalar halinde diğer dağlık sahalarda da rastlanır (Şekil 5). Bu sahalarda, Mercimek Dağı'nın ovaya bakan yamaçlarında olduğu gibi aşırı erozyon sonucu ana kaya yaklaşık olarak tamamen açığa çıkmış durumdadır. Çok şiddetli erozyona uğramış alanlar 7.700 hektardır. Yarıntı erozyonunun etkin olduğu sahalarda da erozyon etkinliği dikkate alınarak bu gruba dahil edildiğinde 8.670 hektarı

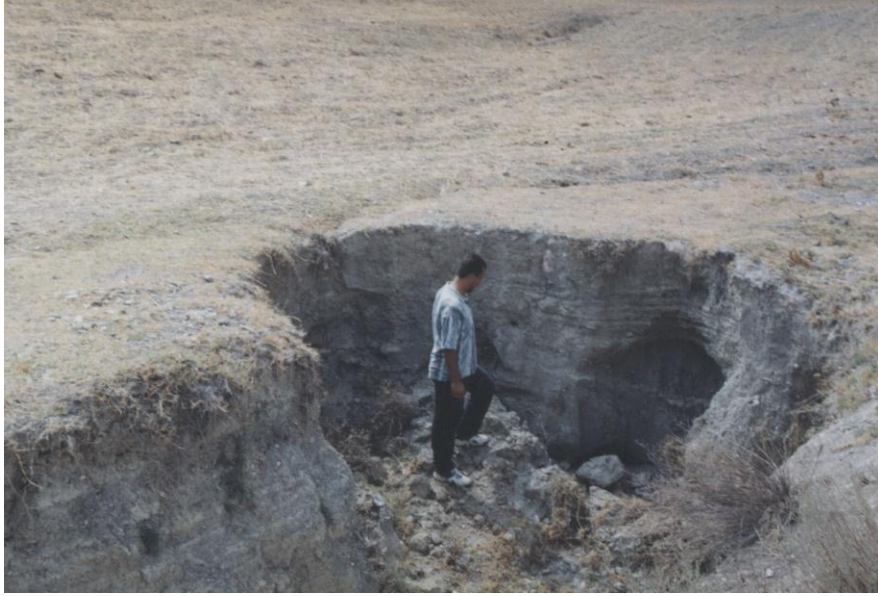
*Foto 5: Gökdere Köyü doğusunda birikinti konisi üzerinde gelişmiş bir bıçık. Bıçık başında yarıлма yaklaşık 2 m'dir.*

Çalışma alanında bçıklar geniş kuru vadi ve dere tabanları ile birikinti konileri üzerinde bulunmaktadır. En tipiklerine Gökdere Köyü ile Cabbarıkışlası mahallesi arasında ve Kızılkayası Köyü güneybatısında rastlanmaktadır. Bunlar, gerek genişlemiş vadi tabanını önceden doldurmuş dolgular, gerekse de birikinti konilerinin dolguları üzerinde gelişmişlerdir. Geliştikleri birimlerde yüzey eğimleri çoğunlukla 5-6° kadardır. Bazı bçık başlarında yarıma fazla değilken (bir kaç 10 cm), özellikle güçlü suların hızla dökülmesiyle oluşanlarında 1-2 m'yi bulmaktadır (Foto 5). Bçıkların boyları onlarca m'yi bulabilmektedir. Yörede vadi tabanlarının genişlediği bazı kesimlerde tarım yapılmaktadır. Böyle alanlarda ortaya çıkan yarılmalarla toprak kaybı dışında, tarım arzileri de kısmen tahrip olmaktadır.

- Üzerlerinde tarım yapılabilen düzlüklerde bıçıkların gelişmeleri ve boylarının uzaması Gökdere Köyü doğusunda olduğu gibi ekim alanını daraltmaktadır.
