## ISPARTA'DA KENTSEL KORUMA

Yrd. Doç. Dr. Sevil SARGIN\*

### City Preservation in Isparta

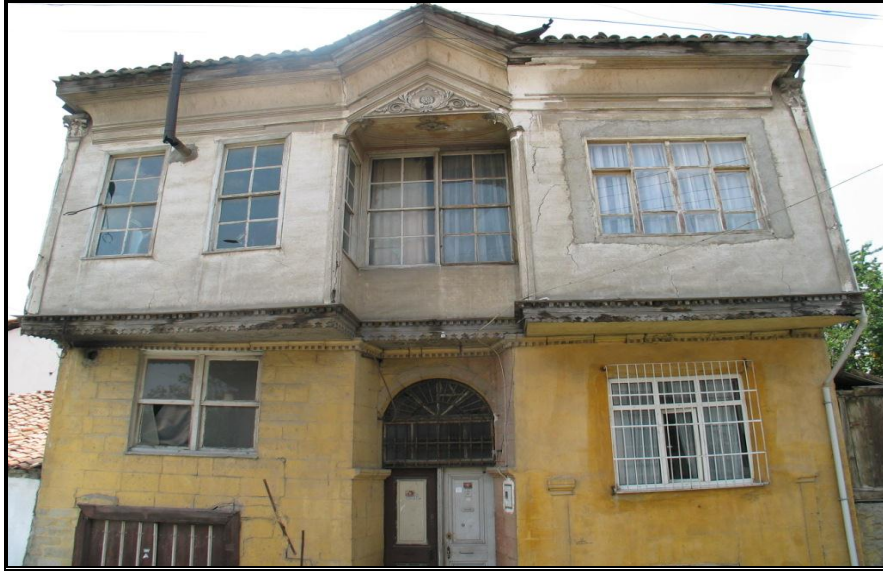
**Foto-1.** İmam Hasan sokakta, 150 yıl önce yapılmış olan Ağa evi.

Isparta evlerinin dikkat çeken özelliklerinden biriside evlerin ikinci katında bulunan ve “hanay” adı verilen kısımdır. Evlerin daima güney cephesine ve çoğu bahçeye bakan hanaylar, açık veya kapalı hanay şeklinde

inşa edilmiştir. Kapalı hanaylar daha ziyade camekanla kapatılmıştır. Üst kattaki odaların pencereleri hanaya bakmaktadır. Türk evinin en belirgin özelliği olarak ön plana çıkmış olan “*cumba (çıkma)*”, Isparta evlerinde de yaygın olarak görülmektedir.

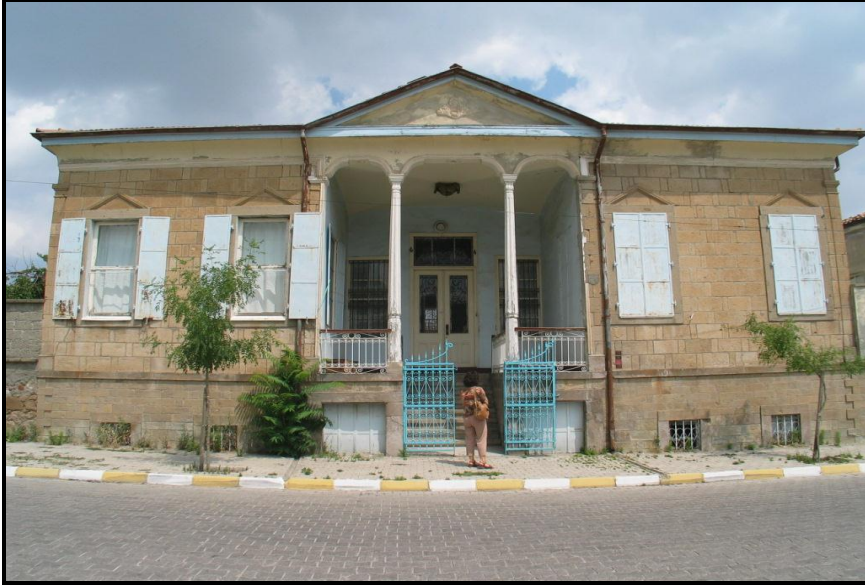
**Foto-2.** Üçgen alınlıklı bir gayrimüslim evi (Isparta, Çay Yolu'nda).

Isparta’da XVII. yüzyıldan sonra yaşadığı bilinen Ermenilerin ve Rumların yapmış oldukları evlerdir (Foto-2). Bu evlerin mimari özelliklerine baktığımızda, dış görünüş itibarı ile bu evler, hem Türk evi özelliklerini hem yabancı mimariyi birlikte yansıtırlar. Örneğin Türk sivil mimarisinin en belirgin özelliği olan cumbalar, Rum evlerinde de bulunmakta, fakat aşırı süslemeleri ile Türk evlerinin cumba özelliğinden ayrılmaktadır.

Gayrimüslim evlerinin en belirgin özellikleri, köşelerinde ve kapı girişlerinde süs olarak kullanılmış olan sütun başlıkları, sütunlar, üçgen alınlıklar, cumba altındaki ahşap palmet motifleri, saçaklardaki aşırı süslemelerdir.

Bu evlerde kullanılan süslemeler Türk evlerinde kullanılan süslemelerden tamamen farklıdır. Örneğin Türk mimarisinde bulunmayan üçgen alınlık, gayri müslim evlerinin en belirgin özelliğidir. Üçgen alınlık özellikle evin ana giriş kapısının üzerinde bulunmaktadır. Bu üçgen alınlığın çevresinde süslemeler veya ortasında madalyon şeklinde boyalı kabartmalar mevcuttur. Evlerin pencere üstlerinde de üçgen alınlıklar bulunmaktadır. Evlerin ana girişlerinde sütun veya sütunçeler (süs) vardır. Bir zamanlar gayri müslimlere ait olan bu evlerin, bugünkü sahipleri tarafından kullanılan birkaç tanesi oldukça iyi durumdadır. Özellikle taş malzeme kullanılarak inşa edilmiş olan, Çay yolundaki ardışık birkaç evin durumu, Isparta da koruma altına alınmış ve resmi kurumlar tarafından restore edilmiş olan tüm diğer evlerden daha iyi durumdadır. Bunun en önemli sebebi, bu evlerin hem yapı malzemesinin hem de dış cephe kaplama malzemesinin kesme taş oluşudur. Taşın zamana karşı direncinin, ahşap ve çamur kullanılarak yapılan ve bağdadi denilen yapı tekniğine göre daha fazla olması, bu evlerin günümüze daha az yıpranmış olarak gelmesinde etkili olmuştur.

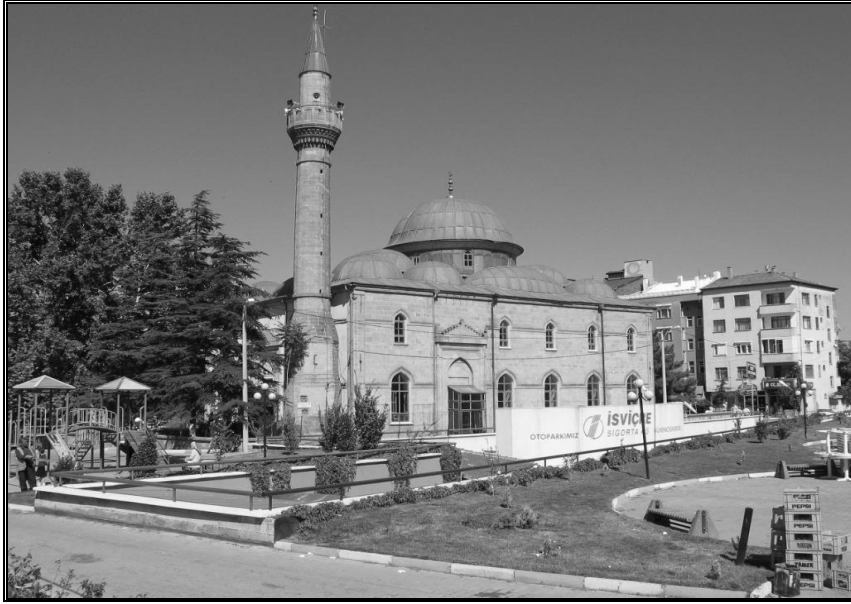
**Foto-3.** Osmanlı döneminde yapılmış olan Ulu Caminin batıdan görünüşü.

Isparta'da ki camiler içerisinde en eski ve tarihi değeri olan cami Ulu Cami veya diğer adıyla Kutlubey camiîdir. Caminin 1417 yılında Osmanlı komutanlarından Kutlubey tarafından yaptırılmış olduğu bilinmektedir (Foto-3). 1914 depreminde caminin tamamen yıkılması üzerine, 1922 yılında bugünkü cami yapılmıştır.

Minaresi ve duvarları yöreden çıkartılan ve işlenmesi oldukça kolay olan “köfke” denilen kesme taştandır. Tarihi sit alanı içerisinde bulunan

cami ibadete açıktır. Caminin dış duvarlarında, özellikle rutubetin daha yoğun olduğu alt kısımlarda bozulmalar vardır. 1977 yılında tescil edilen caminin bakımından,onarımından Vakıflar Genel Müdürlüğü sorumludur. Genel görünüm olarak caminin iyi durumda olduğu ve kentin simgesel imajında belirgin bir yer kapladığı söylenebilir.

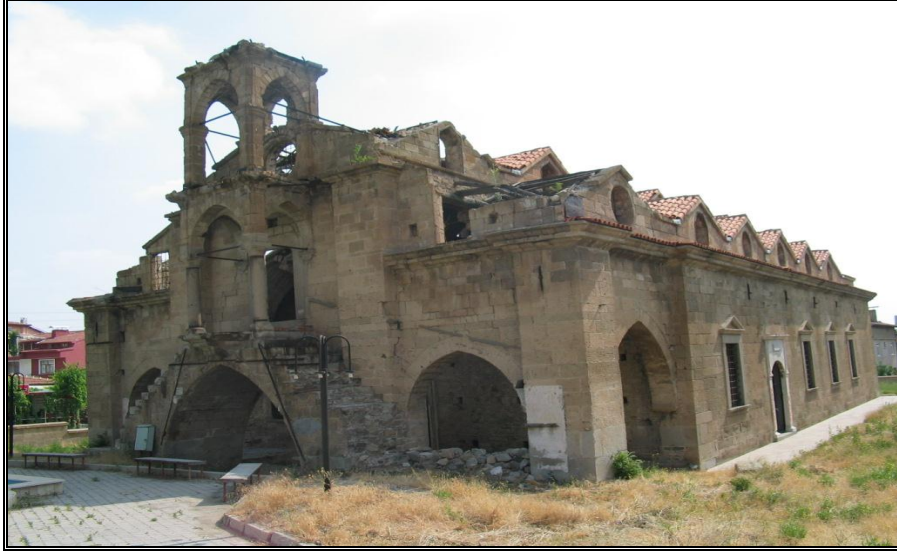
**Foto-4.** Aya Yorgi Kilisesinin batıdan görünüşü (Doğancı Mahallesi).

Isparta'nın eski mahallelerinden birini temsil eden, bugünkü devlet hastanesinin kuzeyinde kalan, Doğancı mahallesindeki bu kilise, 1857-1860 yıllarında yapılmıştır (Foto-4). Harap görünümde olan kilisenin çatısının bir bölümü restore edilmiştir.

Kilisenin yapı malzemelerini traki-andezitler ve yörede çıkartılan kesme taşı (köfke) oluşturmaktadır. Dış kaplamada kesme taşı, iç kısımlarda

traki-andezit, tuğla ve kesme taşı karışımı bir malzeme dikkati çekmektedir. Duvarlar alçı ile kaplanmış ve çeşitli tasvirlerle süslenmiştir. Kilise 1975 yılında tarihi değeri olan eser olarak tescil edilmiştir. Kilisenin onarımının tamamlanması durumunda, müze veya galeri olarak işlevsel bir özellik kazandırılabilir veya benzeri başka eserlerde uygulandığı gibi, konser salonu, konferans salonu gibi daha farklı amaçlar için düzenlenmesi yapılabilir.

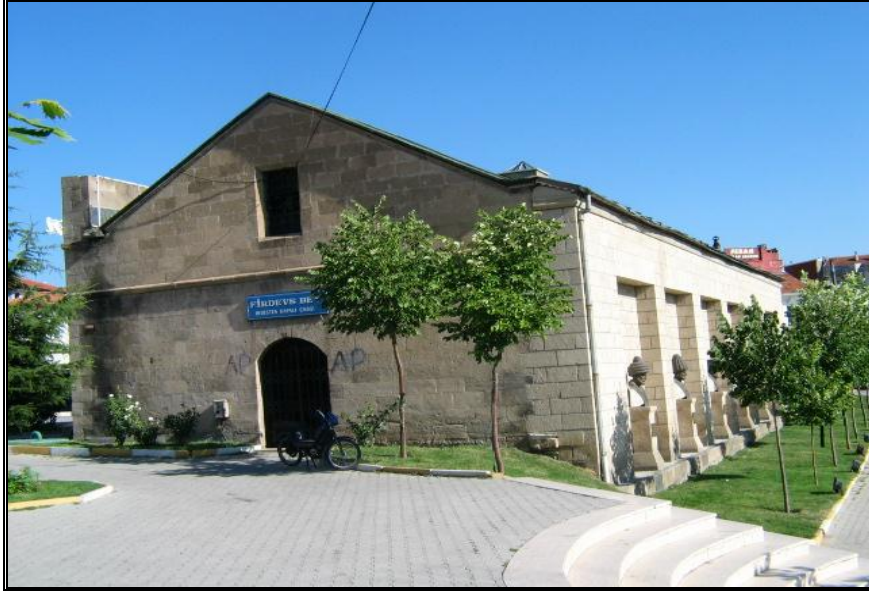
**Foto-5.** Şehrin merkezinde Osmanlı döneminden kalma bedesten (Firdevs Han).

Kutlubey mahallesinde bulunan Bedesten, Firdevs Bey camiine gelir sağlamak için Isparta Valisi Firdevs Bey tarafından 1561 yılında yaptırılmıştır. Duvarları köfke denilen kesme taşından yapılmış olan bedestende 16 dükkan bulunmaktadır (Foto-5). Kaymakkapı meydanında ve şehrin en merkezi yerinde bulunan bedesten, aynı zamanda koruma altına alınmış tarihi sit alanı içindedir. Bedesten ilk defa 1977 tescil edilmiş ve 1990 yılında alınan kararla tescilin devamına karar verilmiştir. Geleneksel

Türk kentlerinin en önemli öğelerinden biri olan kapalı çarşıya güzel bir örnek teşkil etmekte ve kentin imajında önemli bir yer tutmaktadır.

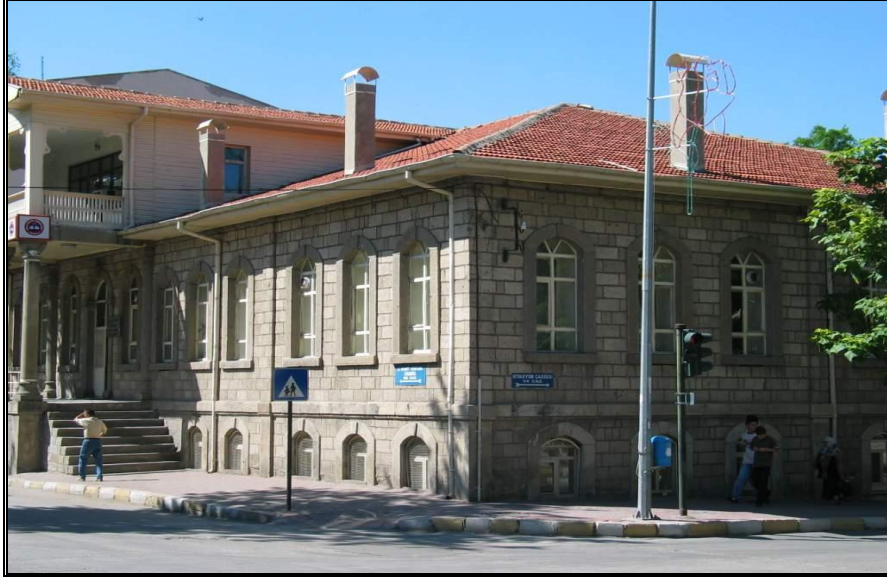
**Foto-6.** 1900'lü yılların başında yapılmış olan eski Ticaret Yüksekokulu.

Isparta da koruma altına alınmış resmi yapılardan birisini temsil eden binanın yapım tarihi 1900'lü yılların başıdır. Kepeci mahallesinde bulunan ve 1914 depreminden çok zarar görmeden çıkan bina, kesme taştan yapılmıştır. Depremde yıkılan binanın üst katı, tekrar yapılarak bugünkü halini almıştır (Foto-6). 1990 yılında onarılan bina İl Millî Eğitim Müdürlüğü olarak işlevselliğini korumaktadır. Bina koruma altına alınmış resmi binalar içerisinde en iyi durumda olanlardan birisidir. Diğerleri gibi bu binada 1977 yılında tescil edilmiştir.

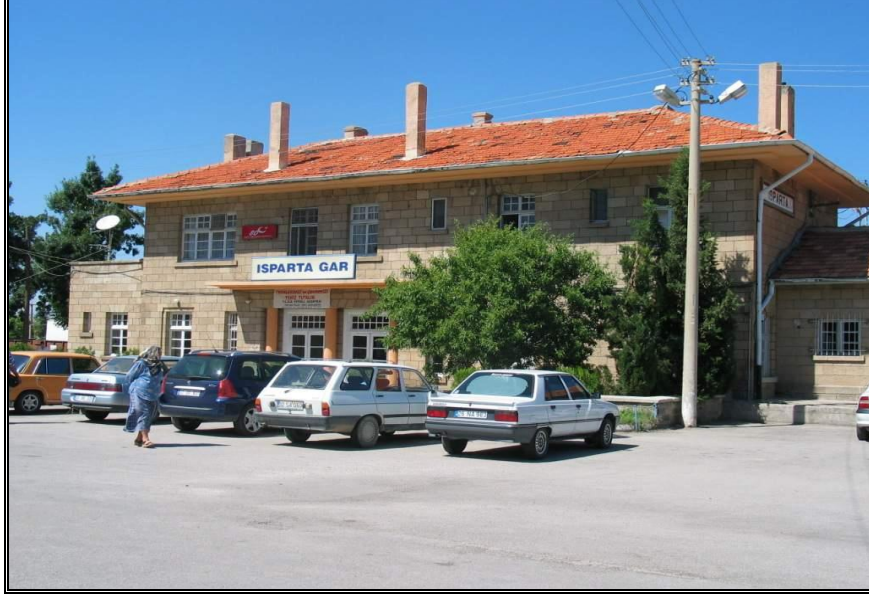
**Foto-7.** Cumhuriyet dönemine ait önemli yapılardan Isparta Gar Binası.

**6.4-Gar Binası:**Cumhuriyet dönemine ait yapılardandır. Gar ana hizmet binası, buna bitişik ambar, açık ambar, su depoları, kömür deposu, bakım atölyesi, lojmanlardan oluşan bir kompleks yapıdır (Foto-7). Yapım tarihi 1936 yılıdır. Karaağaç mahallesinde bulunan Gar binası, diğer resmi yapılar gibi kesme taştan yapılmıştır. Gar binası olarak hizmet vermeye devam eden yapı, 2001 yılında tescil edilerek koruma altına alınmıştır.

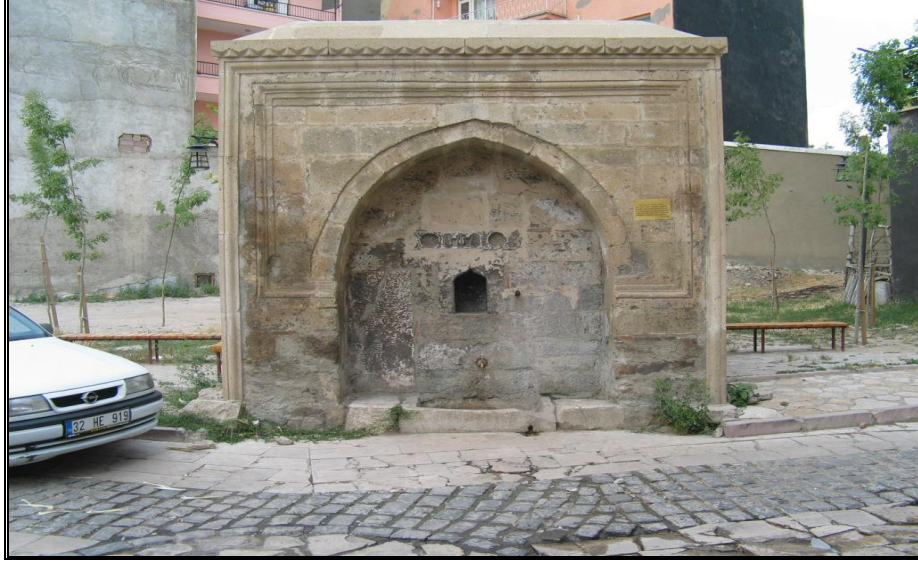
**Foto-8.** İmam Hasan Sokak'daki korumaya alınmış olan Hamidiye çeşmesi.

Isparta şehri içerisinde korumaya alınmış üç tane çeşmeden birisi olan Hamidiye çeşmesi İmam Hasan Sokak'da bulunmaktadır (Foto-8). Kesme taştan yapılmıştır. Çeşme bugün kullanılmamakta ve harabe görünmektedir. Sağ yanına betondan bitişik bir ufak çeşme yapılarak, şehir suyundan verilmeye çalışılmış ama buda kapatılmıştır. Çeşme 1977 yılında tescil edilmiştir.

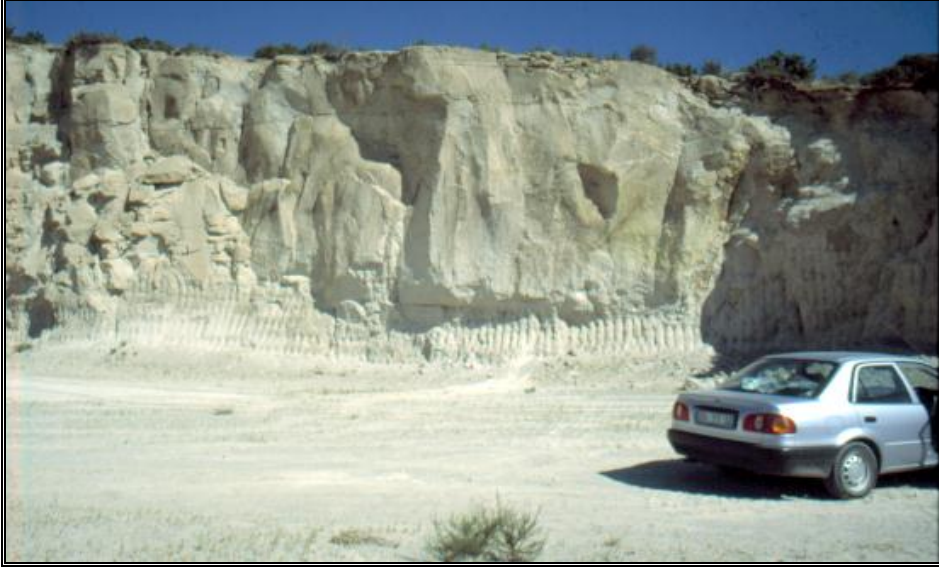
**Foto-9.** Isparta Çayderesi batısında yüzeyleme veren kaynaklanmış tüflerin genel görünümü.

Isparta kentinde, özellikle anıtsal mimaride, eskiden beri en çok kullanılan yapı malzemesi, yöredeki ocaklardan elde edilen ve yöre halkı tarafından “köfke” olarak isimlendirilen kaynaklanmış tüfler ile, yine Gölcük volkanizmasının ürünü olan traki-andezitlerdir (Foto-9, 10).

Kaynaklanmış tüfler yapı taşı olarak, Isparta ve yöresinde pek çok tarihi binada kullanılmıştır. Bunlar arasında, Kutlubey Camisi (1417), İplikci Camisi (1559), Mimar Sinan Camisi (1569), Aya Yorgi Kilisesi (1794), Aya Baniya Kilisesi (1895), Firdevs Han, Milli Eğitim Müdürlüğü Binası, Askeri mahkeme ve yine Cumhuriyet Döneminde yapılmış olan Isparta Hükümet Binası ve Gar binası önde gelmektedir (Bilgin ve Sargın, 2004). Bu binalar aradan geçen bir kaç yüz yıllık bir zaman periyodu içinde ayakta kalmayı sürdürmüş ve günümüzde de hizmet vermeye devam etmektedirler. Yukarıda sayılan tarihi binalardan sadece kiliselerin restorasyon işlemleri sürmekte ve bu binalardan hiçbir şekilde fayda sağlanmamaktadır. Bu yapıların ana malzemesi olan taşlar günümüzde de yaygın bir şekilde Isparta

ve civarında kullanılmaktadır. Söz konusu yapıtaşları, kullanıldığı yapılarda, hem statik olarak yük taşıyan olduğu gibi, hem de binaların duvarlarında dolgu malzemesi olarak uygulanmaktadır. Bunun yanı sıra özellikle köfke taşı, binaların dış cephelerini dekore etmede kaplama taşı olarak da yaygın bir şekilde kullanılmaktadır. Kaynaklanmış tüflerin, Isparta'nın dışında yakın illere kadar taşındığı ve oralarda da başarılı bir şekilde kullanıldığı görülmüştür.

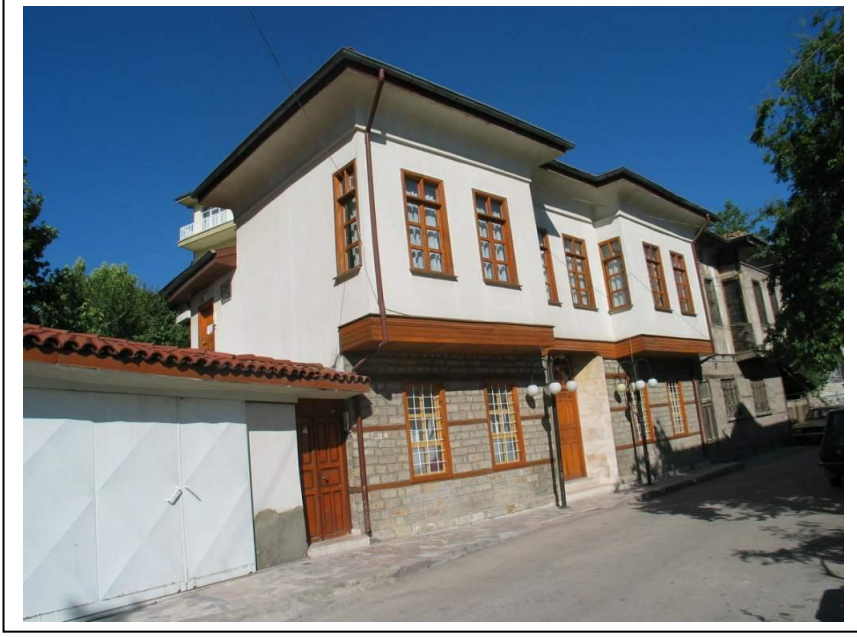
**Foto-11.** Isparta Davras mahallesinde restore edilmiş eski bir Isparta evi.

Genel olarak değerlendirildiğinde görülmektedir ki, korunması şahıslar tarafından yapılan ve sivil mimari örnekleri temsil eden evler, sorunlarla dolu, bakımsız, harap vaziyettedir. Sadece Isparta Belediyesi yada valilik tarafından satın alınarak, restore edilmiş olan birkaç evin, dış ve iç görünüşleri düzgündür.

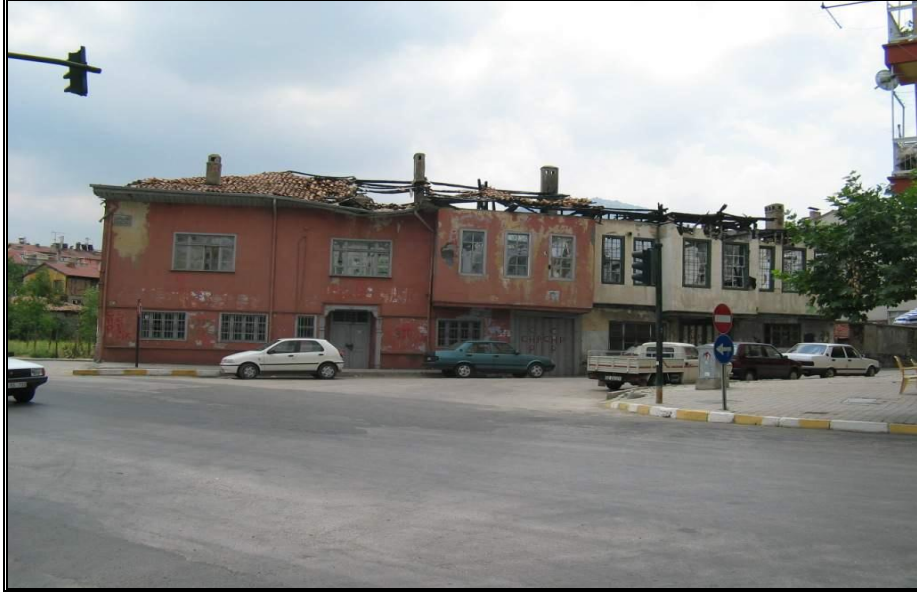
**Foto-12.** Koruma altına alınmış eski Isparta evleri zaman zaman sahipleri tarafından yakılarak, yıkılarak tescilden düşürülmeye çalışılmaktadır (Aksu Caddesi)

Isparta da koruma altına alınmış olan kentsel sit alanı, şehrin merkez fonksiyonlarının zorladığı bir alandır. Mevcut ticari merkeze olan yakınlığı hem iş yeri hem de konut alanı olarak bölgeyi cazip kılmaktadır. Bu nedenle koruma altına alınmış ve günümüz ihtiyaçları yönünde hiçbir fonksiyon kazandırılmamış olan bu evler, zaman zaman sahipleri tarafından yakılarak, yıkılarak tescilden düşürülmeye çalışılmaktadır (Foto-12).
