ISPARTA YÖRESİNDE FİZİKİ ÇEVRE FAKTÖRLERİNİN YERLEŞME BİRİMLERİ ÜZERİNDEKİ ETKİSİ

Yrd.Doç.Dr. Sevil SARGIN*

The Physical Environmental Impacts on The Dwelling Places of
Isparta and Surrounding Area.

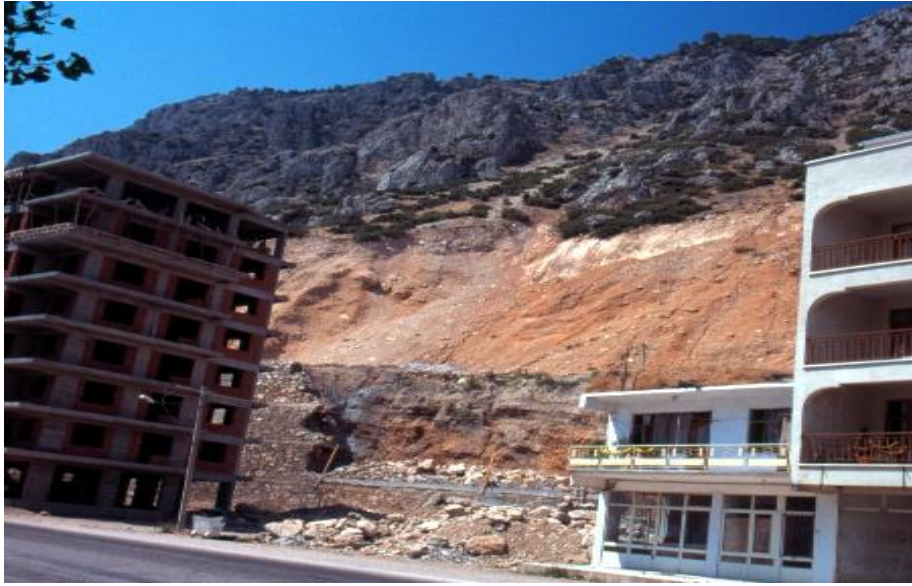
Foto-1. Eğridir Sivritepe eteğindeki birikinti konisinin ortadan kaldırılmasıyla oluşturulan konut alanında, daha binaların karkaslarının yapımı sırasında, Sivri Tepe'den taş düşmesi sonucu ihata duvarının yıkılması.

depremden büyük zarar görmüştür. Şehrin hemen yakınından Eğirdir gölünü şekillendiren diri faylar geçmektedir. Eğirdir şehir merkezi ile Kemik Hastanesi arasında yerleşmeye açılan ve çok katlı binaların yapıldığı alanın hemen batısında, ileride deşineceğimiz gibi yamaç eğiminin çok yüksek olmasından dolayı kitle hareketlerine karşı tehlike alanı oluşturmaktadır. Olası bir deprem sonrası Sivri Tepe'nin orta ve üst yamaçlarından kaynaklanan kaya düşmelerine karşı bir potansiyel tehlike alanı meydana getirmektedir. Böylesine göle yakın ve çok katlı binalar kaya düşmeleri yanında, deprem açısından da büyük bir tehlike arz etmektedir. Diğer bir anlatımla, bu aktif faylardan kaynaklanan bir deprem sonucu Sivri Tepe yamaçlarında bulunan, büyük boyuttaki kireç taşı bloklarının kolayca bu konutların üzerine düşerek, ileride telafisi olmayan zararlara yol açabileceği göz ardı edilmemelidir (Foto-1).

Isparta ve çevresinde gözle görülür şekilde heyelan riskine maruz kalabilecek en dikkat çekici yerleşme alanı, Eğirdir şehrinde, hemen garajın karşısında, Konya yolu üzerindeki yeni yerleşime açılmış olan çok katlı binaların bulunduğu alandır. Kemik Hastanesi ile şehir merkezi arasında kalan bu dar şeridin arka kısmı Sivri Tepe'nin dik yamaçları ile kuşatılmıştır. Ayrışmış kaya kütleleri, bu sarp tepede duraysız olarak bulunmaktadır. Çeşitli nedenlerle denge bozulduğunda, özellikle kayşatların duraylılığının yapay olarak bozulması ve deprem gibi nedenlerle yerçekiminin etkisiyle kaya düşmeleri ortaya çıkmaktadır. Nitekim yapılaşma amacıyla Eğirdir'de sözü edilen alanda kayşat üzerindeki doğal denge yapay girişimler sonucu

bozulmuştur. Burada duraylılığı sağlayan birikinti konisi, yerleşim alanı kazanmak amacıyla ortadan kaldırılmış ve doğal denge bozulmuştur. Toplu konutların inşaatının bitme aşamasında yamaçlara koruyucu duvarlar yapılmış olmasına rağmen, zaman zaman kaya kütlelerinin düşmesi engellenememiş ve düşündürücü manzaralar ortaya çıkmıştır (Foto-1).

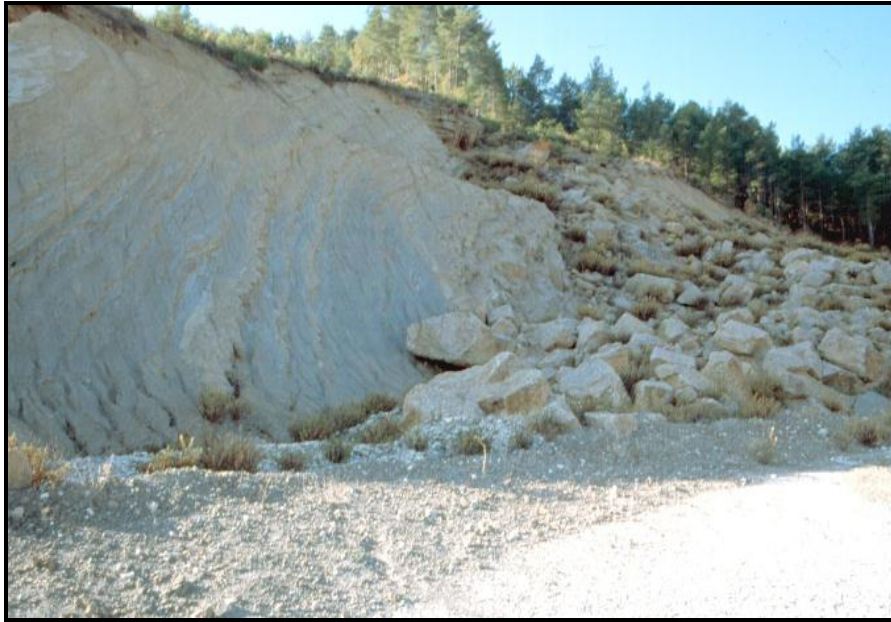
Foto-2. Isparta-Antalya arasındaki, Dereboğazı kara yolunda, duraylılığın bozulması sonucu ortaya çıkan kaya düşmeleri

Isparta Yöresinde kaya düşmesi ve heyelanların en dikkat çeken örneklerinden birisi de, yakın yıllarda tamamlanarak ulaşıma açılan Antalya ile Isparta arasındaki Dereboğazı yolu üzerinde gözlenmektedir. Bu yol güzergahında kaya düşmesine kireçtaşlarında, heyelanlara ise daha çok killi zeminler de şeyl adı verilen fliş fasiyesindeki litolojilerde, aşırı yağışlardan sonra karşılaşılmaktadır. Heyelanlara, söz konusu formasyonların, killi bileşenlerinin yağıştan sonra su alarak plastik bir özellik kazanması, morfolojik olarak da arazi eğiminin yüksek olması ve yerçekiminin etkisiyle de gevşek malzemelerin yamaç boyunca akması sebep olmaktadır (Foto-2).

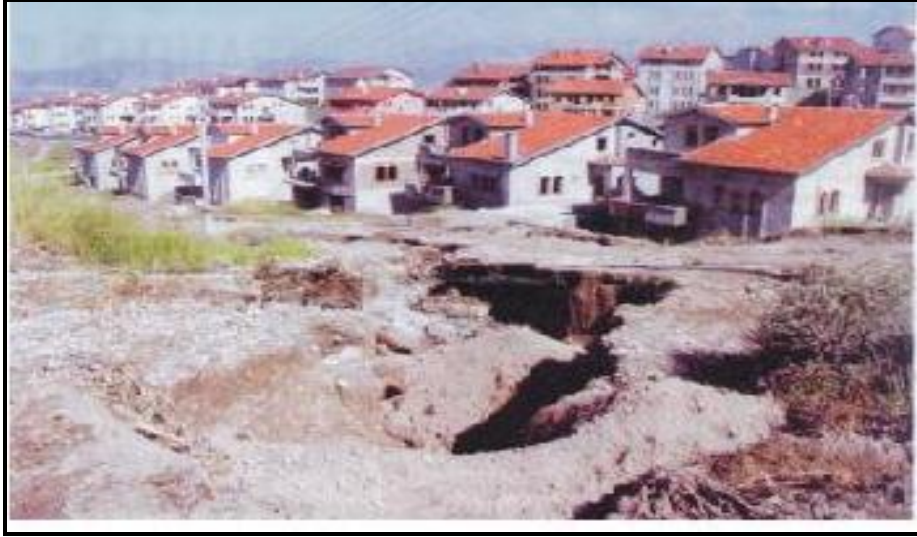
Foto-3. Isparta'nın Binbirevler Mahallesiinde şiddetli yağışlardan sonra ortaya çıkan tahribat.

Isparta yöresinin en büyük yerleşim alanını oluşturan Isparta şehrinde, hem yamaçta ve hem de ova üzerinde gelişen mahallelerinde şiddetli yağışlardan sonra önemli taşkın sorunları yaşanmakta, tahliye sistemleri yetersiz kalmakta, yollar ve evlerin bodrum katları sularla dolmaktadır (Foto-3). Sıkıntının ciddi olarak hissedildiği şehir merkezi, Halıkent ve Anadolu Mahallesinde son yıllarda yağmur suyu tahliye sistemi kurulmuş ve yağmur

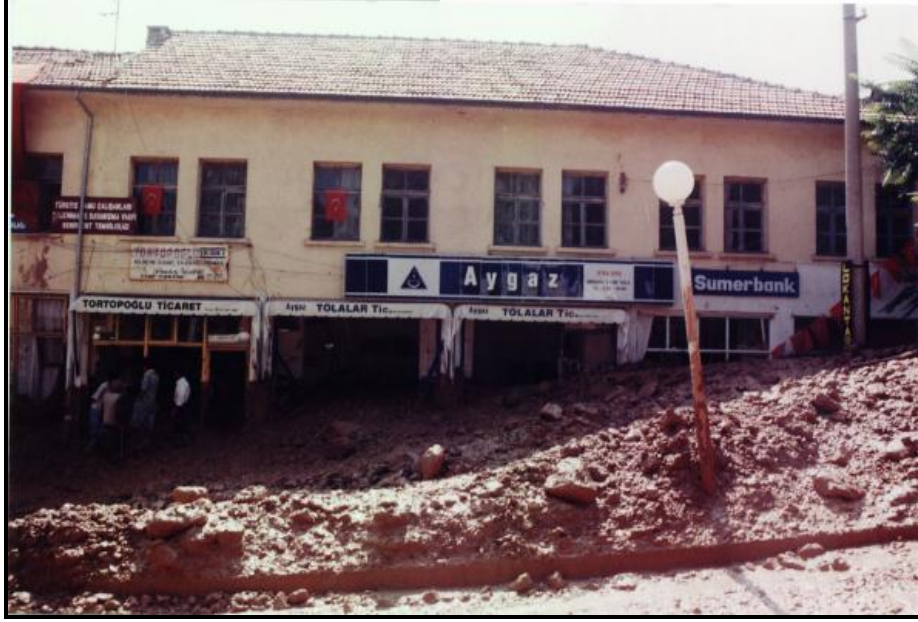
Foto-4.1995 yılı sel felaketinde Senirkent şehir merkezinin görünümü.

Isparta yöresinde, sel felaketlerinden en fazla zarar gören yerleşme birimi Senirkent ilçesi olmuştur. Isparta şehrine yaklaşık 75 km mesafede bulunan Senirkent ilçesi, geçmiş yıllarda, özellikle 1940, 1995, 1996 yıllarında ortaya çıkan sellerden çok fazla zarar görmüştür. 1995 yılında meydana gelen sel felaketinde 74 kişi hayatını kaybetmiş, 180 ev tamamen yıkılmış, 212 ev ile 56 iş yeri ise hafif hasar görmüştür (Foto-4). Sel olayı ile taşınan çökellerin yerleşim birimine ulaştığı ilk noktalardaki kerpiç ve ahşap evlerin 180 tanesi tamamen yıkılmış, bunlar, iç kesimlerdeki evlerin yıkılmasını önleyen birer bariyer görevi üstlenmişlerdir. Ayrıca içme suyu şebekesi, kanalizasyon ve yolların tamamı, elektrik şebekesinin ise %50'si

tahrip olmuştur. Böylesine büyük zarara yol açan sel felaketinin sebebi Senirkent ilçe merkezinin jeomorfolojik konumudur.

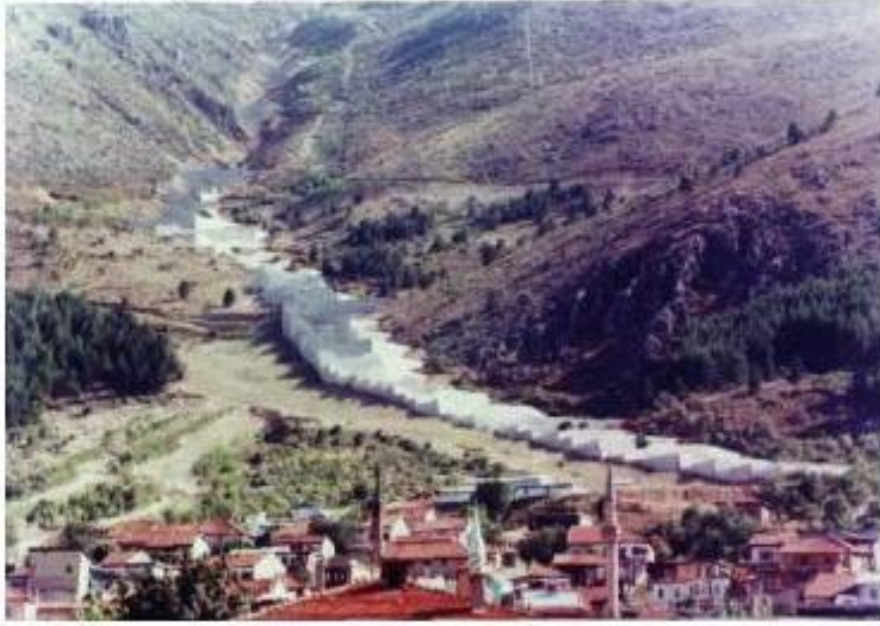
Foto-5.Senirkent'de Doğru Deresi üzerinde taşkını önlemek amacıyla yapılan sekileme sistemleri.

Sel olayının arkasından, Doğru deresi üzerinde inşa edilen ve olabilecek yeni sel felaketlerini önlemeye yönelik çalışma sonucu Doğru deresi, boşaltım kanalı ile Eğirdir Gölüne dökülen Pupa çayına bağlanmıştır. Bu dere üzerinde taşkını önleme amaçlı, büyük havuzlu (kayaları tutması için), sekileme sistemi uygulanmıştır (Foto-5). Suyolu deresi ise, akış istikameti değiştirilerek, Değirmen Deresi'ne, oradan da boşaltım kanalı ile Pupa çayına bağlanmıştır.
