Horasan-Gerek Köyü'nde 30 Ekim 1983 Depremi Sonrası Yapılan Afet Konutlarının Başlıca Plânlama sorunları

Uzm. Yaşar GÖK*

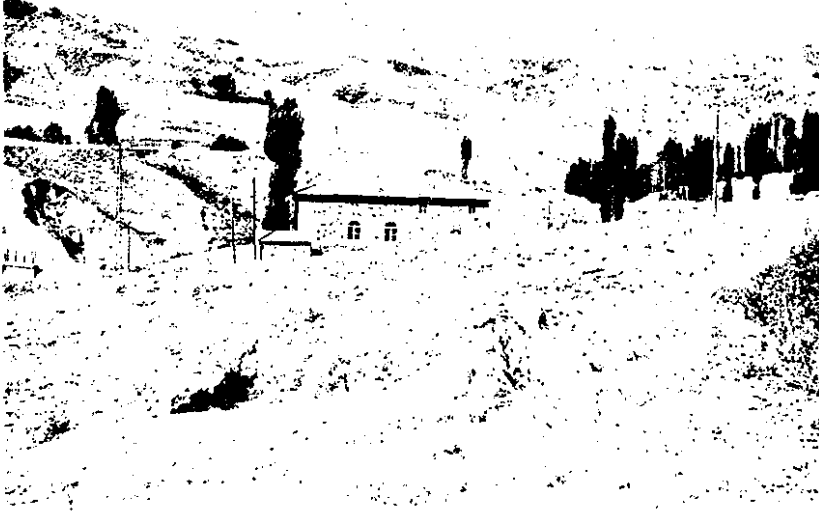
Fotoğraf 1.- 30 Ekim 1983 Depreminde tamamen yıkılan eski Gerek köyünden bir görünüm.

Tektonik yapı ile depremlerin şiddet ve frekansları arasında sıkı bir ilişki olduğu ve depremlerin en önemli nedenini tektonik yapının oluşturduğu, konu ile ilgilenen hemen her araştırmacı tarafından bilinmektedir. Tektonik hareketler sonucu oluşan fay hatları boyunca, depremler daha sık ve şiddetli olarak görülmektedir. Araştırma yöremiz olan Gerek Köyü de, tektonik yapı bakımından, kırık ve fayların bulunduğu bir sahada yer almaktadır. Dolayısıyla, zaman zaman depremlerle tahrip olmuştur. Yöre, en son olarak 30 Ekim 1983 Depremi ile bunun en canlı örneğini yaşamıştı (Fotoğraf 1).

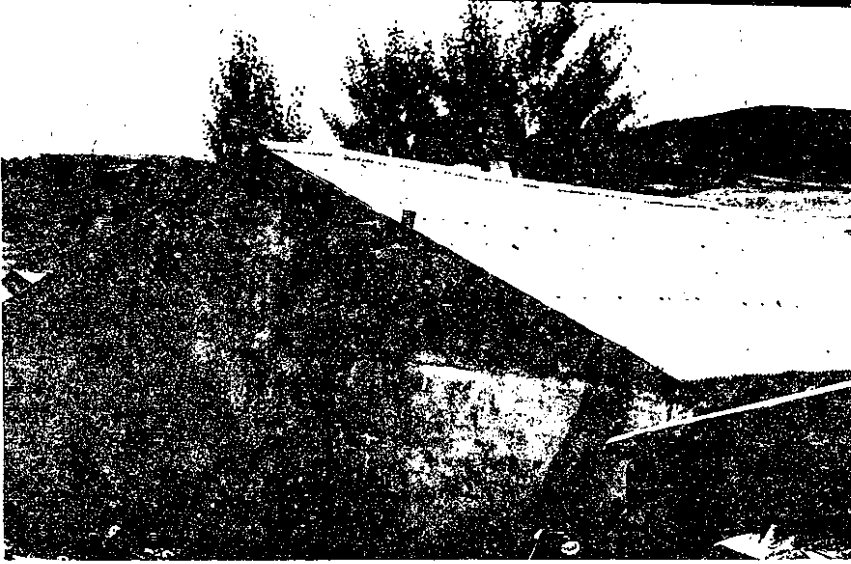
Fotoğraf 4- Duvarlarda izolasyon maddesi bulunmadığından, sıcaklık farkı nedeniyle sıvası ve tuğlaları bozulmuş bir sosyal konut.

Yörenin deprem kuşağında bulunması dikkate alınarak, inşa edilen sosyal konutların, etkili depremlere karşı, pek dayanıklı olmadıkları göze çarpar. Gerçekten de, hafif sarsıntılarda bile duvarlarında çok belirgin çatlaklar oluşmaktadır. Bize göre, bunun nedeni, mesken temelleri ile duvarlarının sağlam olmayaşdır.
