Aksu Zindan Mağarası, Bazilikal Planlı ve Trikonkhos Apsisli Manastır Kilisesi Üzerine Bir Değerlendirme

An Assessment of “Monastery Church with Triconchos Apse and Basilica Plan” in Zindan Cave, Aksu

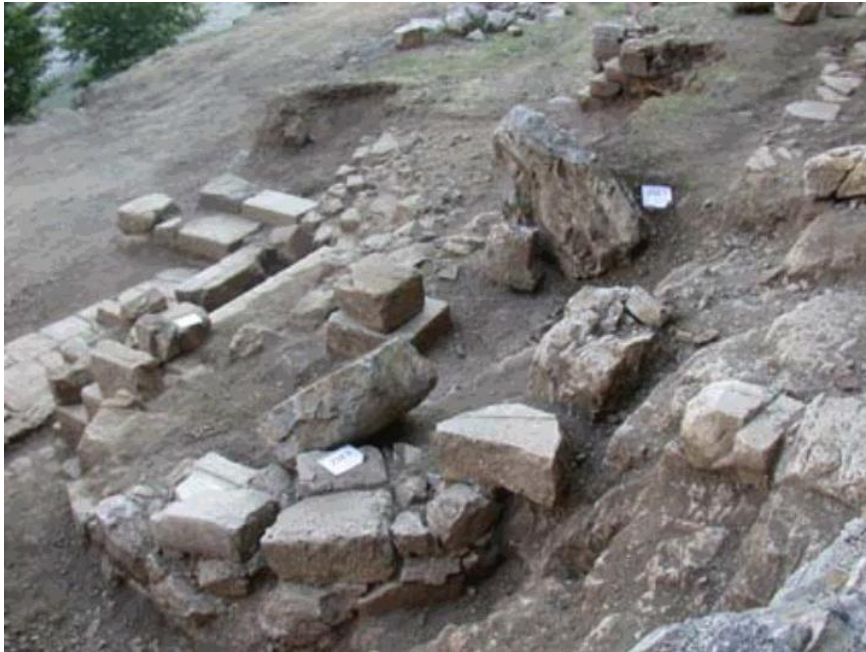
Resim 3- Mağara önündeki şapel kalıntısı (2004 Yılı Zindan Mağarası Kazı Raporundan)

İkinci terasın üzerinde şapel yapısının batısında Bizans Dönemi'ne ait bir de mezar da bulunmuştur. Mezar içerisinden sadece bir kafatası ve bronz bir haç kolye çıkartılmış olup, iskeletin gövde kısmına rastlanılmamıştır. Apsis tamamen devşirme bloklardan oluşmakta ve ortasında iki büyük antik blok bir sunak işlevini görmektedir. Bu anlamda mağara önünde planı net olarak yorumlanabilen tek yapının şapel olduğu düşünülebilir¹⁷. (Resim 3)

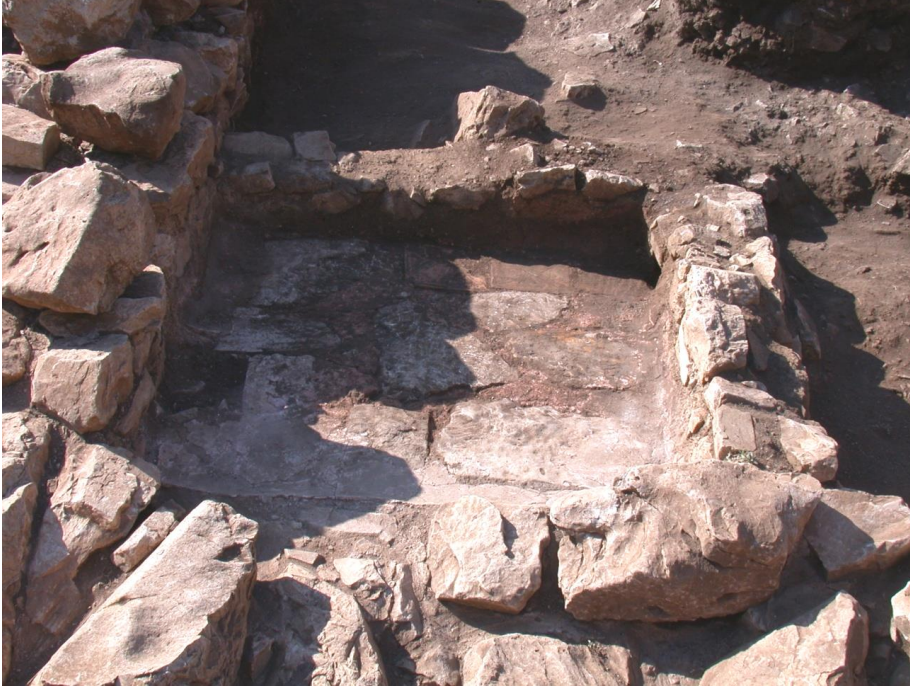
Resim 5- Atriumda ortaya çıkartılan kare planlı işlik. (Çekim tarihi: 23.11.2003)

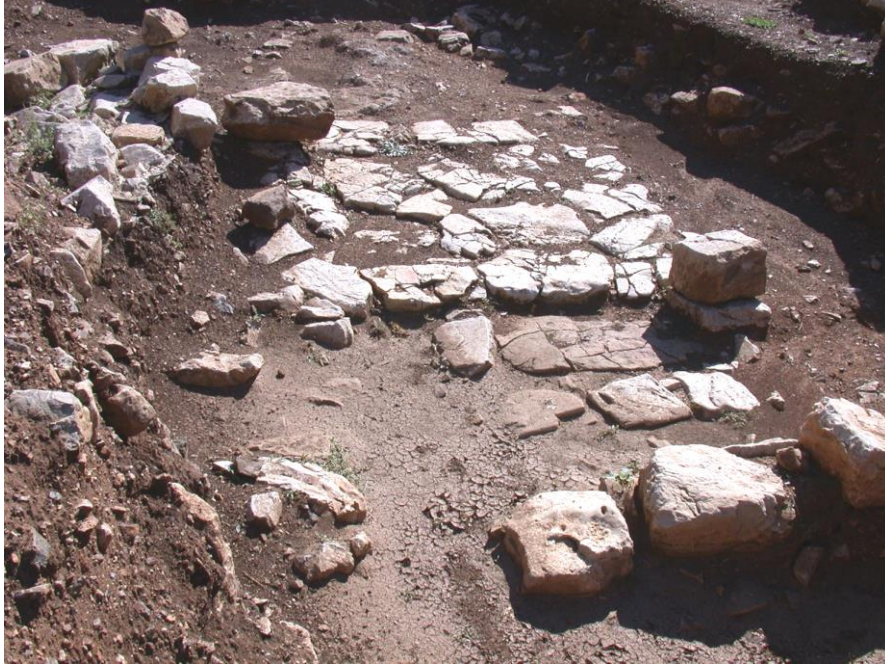
Resim 6- Tepeden aşağıya doğru inen taş döşeli yol. (Çekim tarihi: 23.11.2003)

Bazilikanın bulunduğu tepeye derenin olduğu alandan çıkışı sağlayan, atriumun batı yönünde yaklaşık 2 metre genişliğinde taş döşeli bir yolun varlığı dikkati çekmektedir. Bu yol atrium ile yamaca çıkan toprak rampa arasında kalmaktadır. Yolun tamamının önceden taş döşeli olduğu, ancak bu taşların kuzey yöndeki toprak rampadan civardakiler tarafından daha sonraki dönemlerde sökülmesi ya da zamanla tabiat şartları nedeniyle dökülerek ortadan kalkmış olabileceği kuvvetle muhtemeldir. (Resim 6) Bu alanda ileride yapılacak kazılarla toprak altında kalan diğer mekânların da gün yüzüne çıkartılması halinde, atriumdaki yapılar ile taş döşeli yol arasındaki bağlantı daha iyi anlaşılacaktır. Karşı tepenin yamacındaki alanın tüm kesitlerinde yangın tabakası izine rastlanmıştır. Alanda sonradan yapıldığı düşünülen ikinci evredeki mimari yapı kalıntıları bahsedilen kül tabakasının üzerinde yer almaktadır. Doğal nedenlerle ya da istila nedeniyle tahrip olan yapılar sonradan daha küçük boyutta yeniden inşa edilmiş olmalıdır.

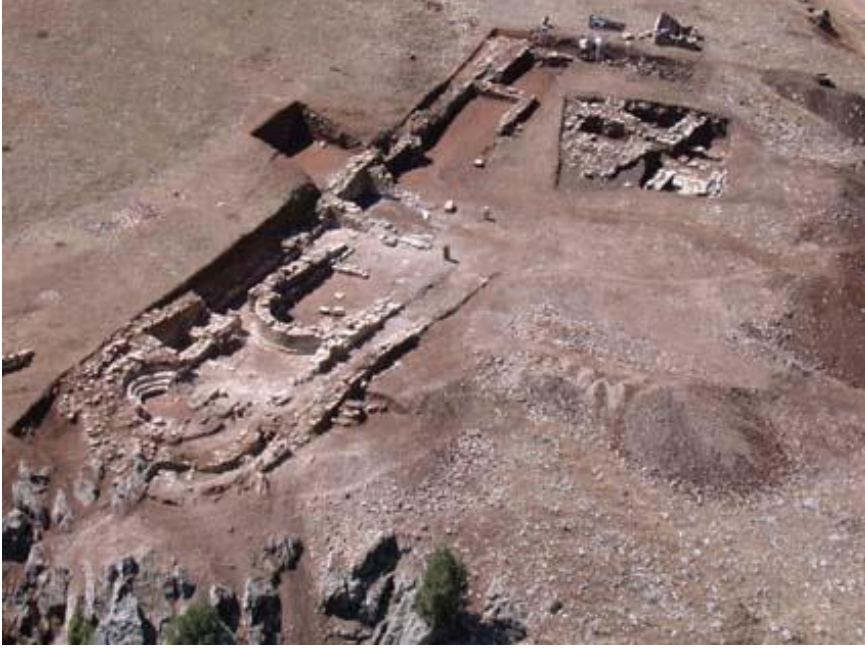
Resim 7- Bazilikal planlı kilisenin yukarıdan görünümü. (Dedeođlu, “Aksu Zindan Mađarası Kutsal Alanı”, s. 162)

Mağara karşısındaki tepede başlatılan kazı çalışmaları sonucunda bazilikal planlı tipte bir kilise ortaya çıkarılmıştır. (Resim 7) Ancak tepe üzerinde daha önce yapılan

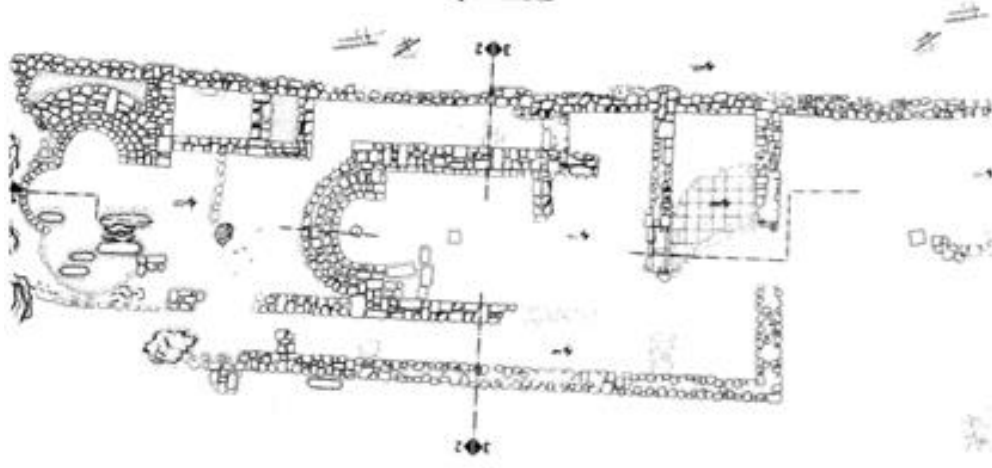
Çizim 3- Bazilikal planlı kilise ve şapelin planı. (Dedeoğlu, “Aksu Zindan Mağarası Kutsal Alanı”, s. 61)

duvar naosla bemaı ayıran bir templon kuruluşuna ait olmalıdır²⁸. (Çizim 3) Naos kısmından bema içerisine, temel seviyesinde kalıntıları izlenebilen yan yana iki dar girişten ulaşılmaktadır. Bu girişlerin zemininin altında birer mezar ortaya çıkartılmıştır. Mezarlardan birisindeki iskeletin kafatası yerinde değildir. Diğerinin ise kaburgasının içerisinde bir ok ucu bulunmuştur²⁹.

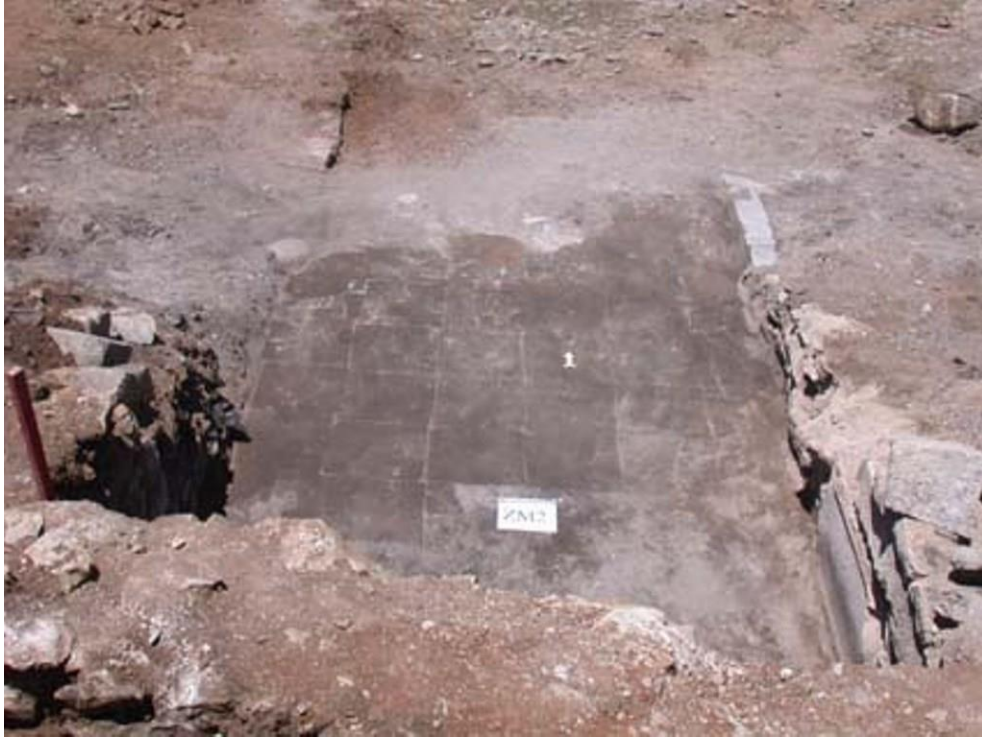
Resim 9- Nartheksin görünümü. (Çekim tarihi: 08.06.2003)

3.00 m. x 5.00 m. boyutlarında, zemini tuğla döşemeli olan nartheks kısmı kilisenin en iyi korunmuş bölümüdür. (Resim 9) 3 cm. kalınlığındaki 50 x 50 cm. ölçülerindeki bu tuğlalar üzerinde geometrik motiflerle bazı süslemeler bulunmaktadır. Tuğlanın ortasından başlayarak dört köşesine doğru dağılan çift sıra zigzag motifleri tuğla hamurunun pişmeden önce çizilmesi ile oluşturulmuştur. (Resim 10) Nartheks zemininin

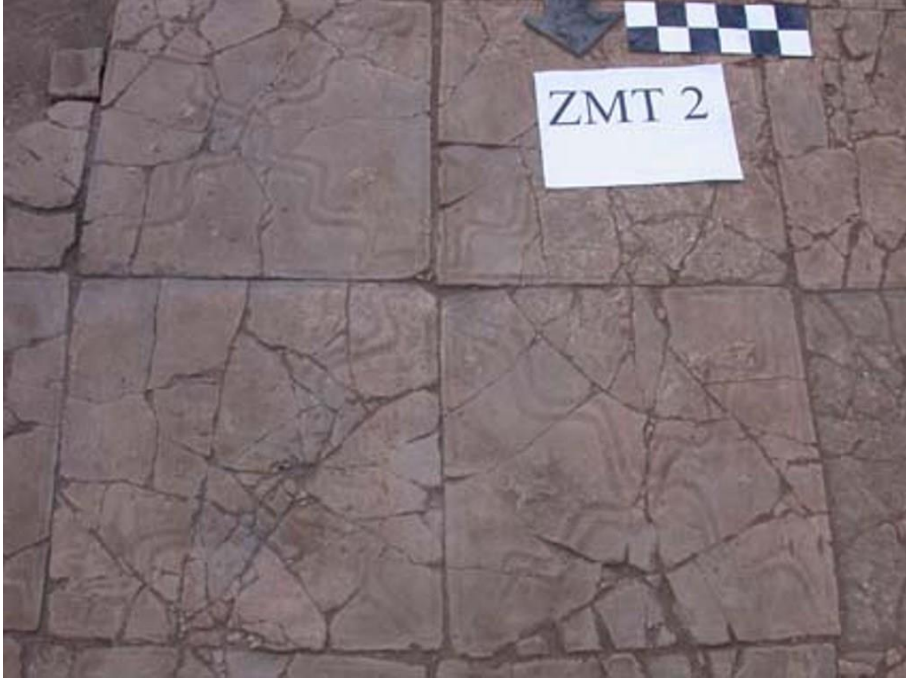
Resim 10- Nartheksin tuğla döşemesinden detay görünüm. (Çekim tarihi: 08.06.2003)

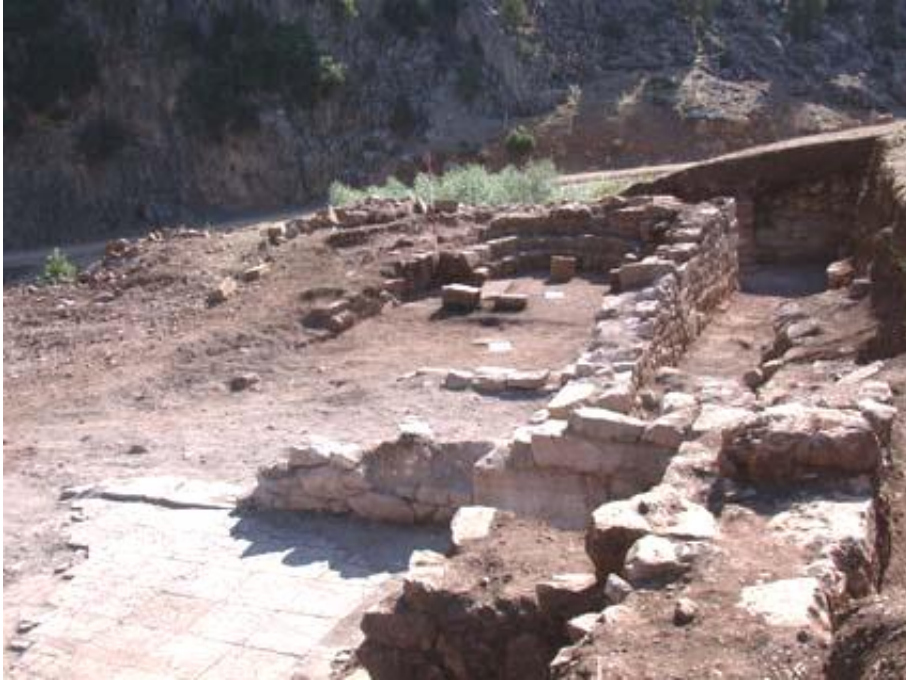
Resim 11- Şapel yapısının genel görünümü (2004 yılı Zindan Mağarası kazı raporundan)

İkinci yapılaşma döneminde olduğu düşünülen şapel ise bazilikanın orta nefinde yer almaktadır. Şapel yapısı 12 m. x 5 m. boyutlarındadır. Dışındaki bazilikal planlı kilisenin neflerini bölen ayakların araları bir duvarla kapatılmış, orta nef sonradan şapel olarak yeniden düzenlenmiştir. Tek apsisi şapelin apsis çapı 3.50 m.'dir. Şapelin apsisi de dışındaki bazilikal planlı kilisenin trikonkhos apsisinde olduğu gibi üç kademeli bir sintronona sahiptir. Bazilikal planlı kilisenin in-situ durumundaki eşik taşı, aynı zamanda şapelinde giriş kapısı olarak kullanılmıştır. (Resim 11)

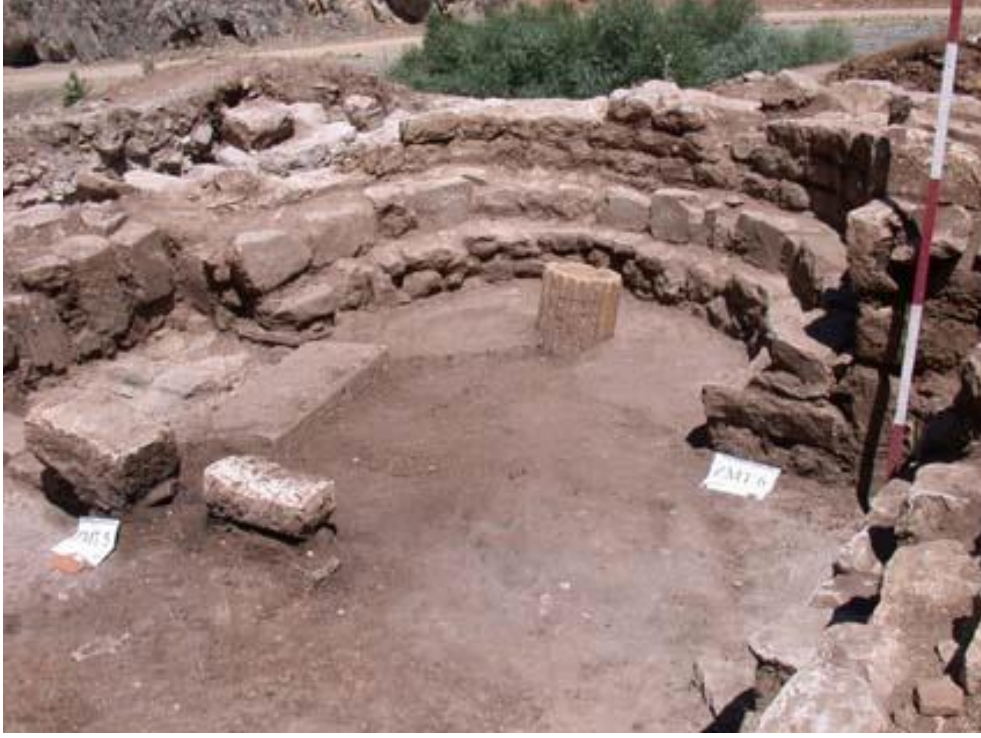
Resim 12- Şapelin sintrononlu apsisi ve ortasındaki vaftiz kabı. (Çekim tarihi: 15.09.2003)

Şapel içerisinde, apsisin önünde altara benzer bir konumda duran sütun parçası ortası oyularak muhtemelen bir vaftiz kabı olarak kullanılmıştır. Dorik düzendeki bu sütun parçasının toprak yüzeyinden ölçülebildiği kadarıyla 50 cm kadar yükseklikte, dışı yivli ve hafif sağa doğru yatık durumda olduğu görülmektedir. (Resim 12) Vaftiz kabının şapelin planına göre oldukça düzgün ve duvarları arasında mesafe açısından orantılı biçimde bemanın tam ortasında durduğu tespit edilmiştir. Dolayısıyla sütun parçasından oluşturulmuş vaftiz kabının in-situ durumunda olduğu varsayılabilir. Bazilikal planlı kilisenin içerisindeki şapel yapısında duvarlar üzerinde sıva ya da resimlerin bulunduğunu gösteren herhangi bir kalıntı yoktur. Ayrıca bu ikinci evrede bazilikal planlı kilisede, üç yapraklı yonca planlı apsisin iç kısmı adeta mezarlık olarak kullanılmıştır. Bu alanda üç çocuk mezarı dışında iki de yetişkine ait mezar bulunmuştur. Buna karşılık şapelin içerisinde ise mezara rastlanılmamıştır³¹. Şapelin duvarlarında aşağıdan yani Zindan Mağarası önünden getirilen devşirme taş malzeme kullanımı oldukça fazladır. Buradaki taşlar daha iri ve daha düzgün durumdaki blok taşlardır. Bu nedenle şapelin duvarları, diğer duvarlardaki kaba yonu moloz taş örgüye göre daha düzgün görünmektedir. (Resim 13)

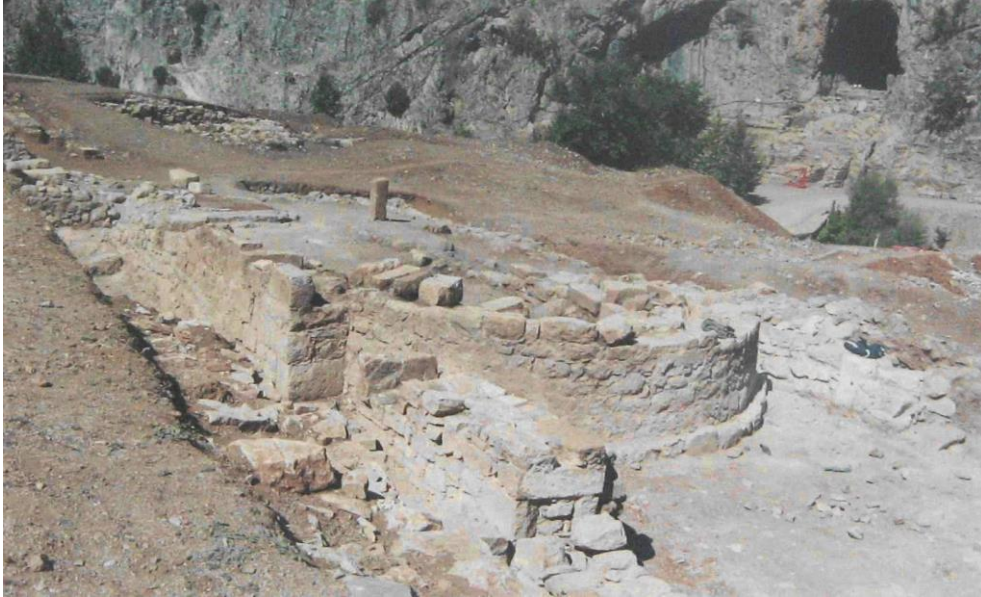
Resim 13- Şapel apsisinin dıştan görünümü (Çekim tarihi: 06.06.2005)

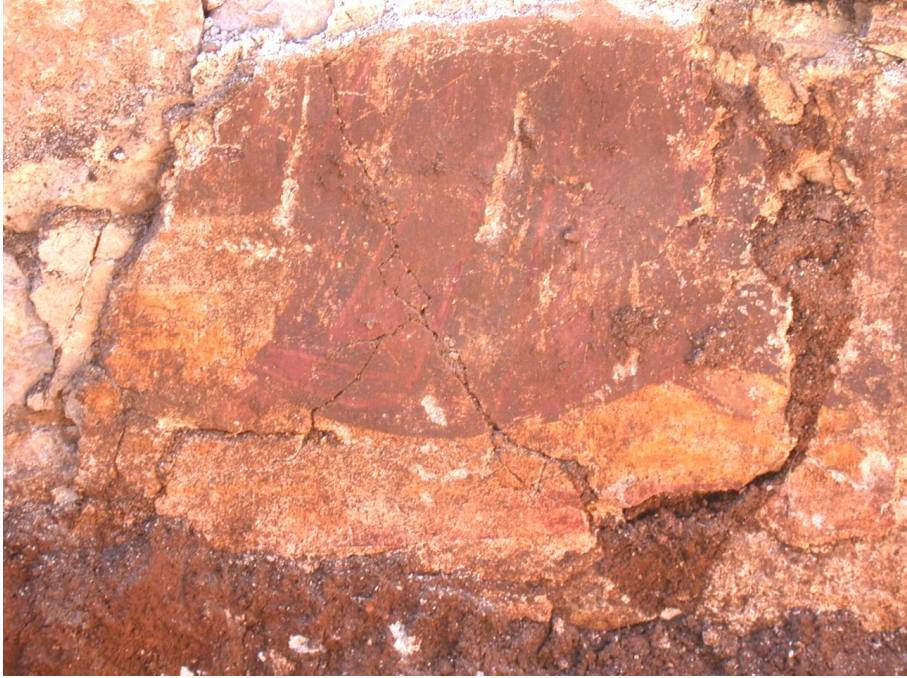
Resim 14- Kilise içerisinde, duvardaki etek kısmı betimlenen figür. (Çekim tarihi: 18.10.2003)

Bazilikal planlı kilisenin nef duvarlarının iki yerinde fresko kalıntıları tespit edilmiştir. Bunlardan birincisi orta nefin güney duvarının apsisle 90 derecelik açı yaparak birleştiği doğu ucundaki köşede, diğeri ise kilisenin güney nefinin yine doğu yöndeki ucundaki dikdörtgen planlı mezarın naos'a bakan yüzündedir. Freskolara ait bu kalıntılar günümüze kadar gelememiştir. Mezarın naosa bakan güney duvarının alt kısmında ata benzetilen³² figürün aslında bir insana benzediği ve resmin de belden altını tasvir ettiği hususu daha akla yatkın görünmektedir. Buradaki tasvirde ayakları açık vaziyette uzun elbise giyen bir figürün -muhtemelen din adamı- alt kısmı görünmektedir. Figürün vücudu cepheden, ayaklar ise profilden tasvir edilmiştir. (Resim 14)

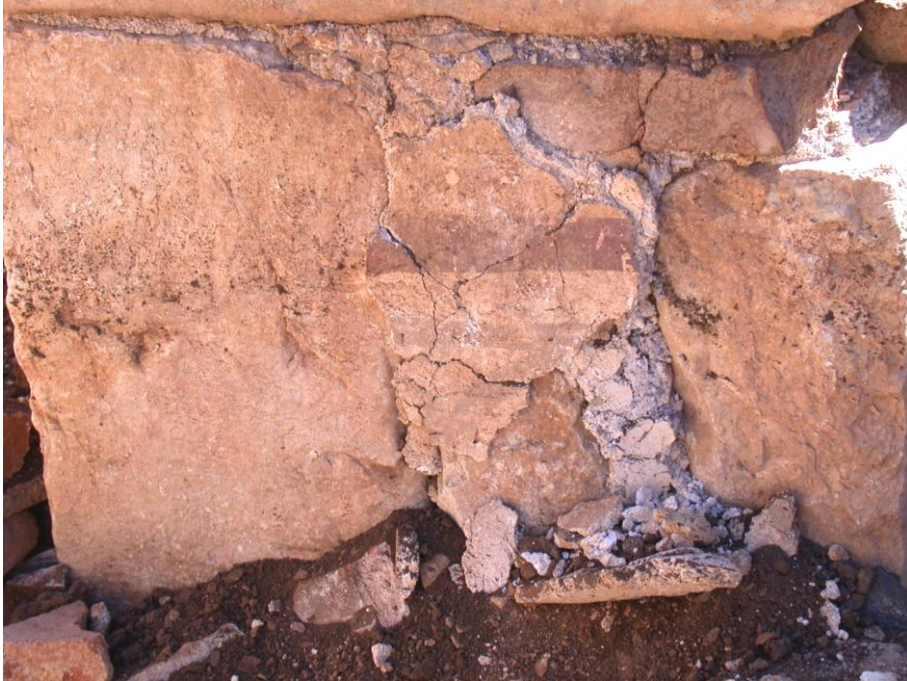
Resim 15- Kırmızı ya da koyu kahverenginde silmeli bezeme. (Çekim tarihi: 18.10.2003)

Bu köşenin diğer yüzünde sıva üzerine kırmızı renkte yatay silmelerle bazı süslemelerin yapıldığı görülmektedir. (Resim 15) Burada süslenecek yüzeyin çok küçük ölçekli olması nedeniyle bu kısım muhtemelen silmelerle geçiştirilmiş gibi görünmektedir. Bu kısımda duvarın uzun olmasına karşın kullanılan büyük blok taşların köşede ve köşeye yakın olması nedeniyle süslenecek alanda sıkıntı çekilmiş olması muhtemeldir. Çünkü moloz taş örgünün bulunduğu duvarlarda sıva tabakasına ya da süslemeye rastlanılmamış, düzgün büyük blok taşların kullanıldığı alanlar sıvanmış ve bu alanlarda süslemeler yapılmıştır. Bu tip silmeler ile yapılan süslemeler üç yapraklı yonca planlı apsisin sintrononu üzerinde de görülebilmektedir. Ancak buradaki sıvalar da zamanla döküldüğünden sintrononun taşlarının dışında geriye bir şey kalmamıştır.

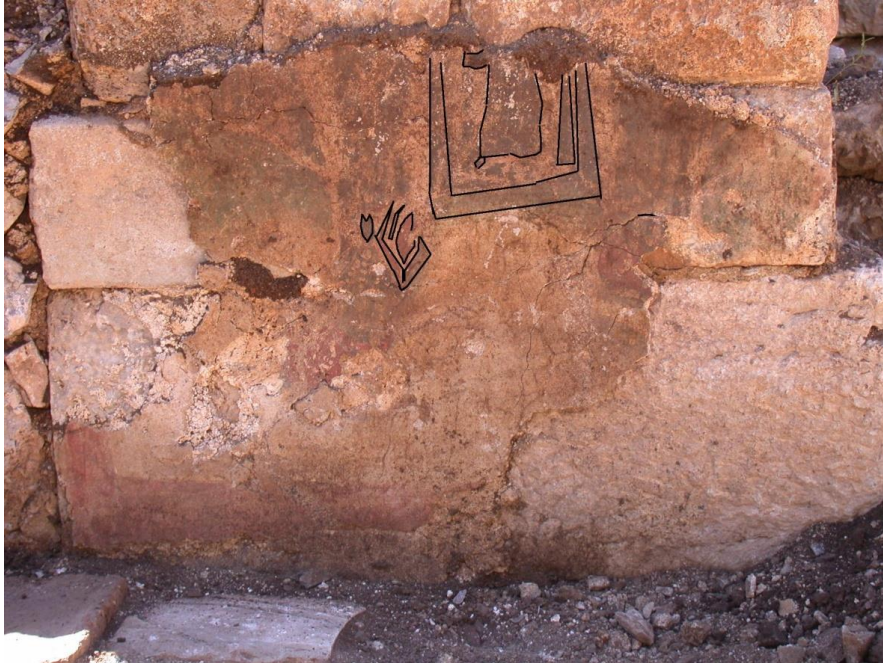
Resim 17- Figürlü ve bitkisel bezemeli duvar resminin konturlarının siyah renkle tahmini olarak gösterilmesi.

Diğer bir fresko parçası da bazilikal planlı kilisenin güney dış duvarının apsisle birleştiği 90 derecelik köşe yapan kısımdadır. Burada naosa bakan yüzeyde yer alan ve zamanla tahrip olduğu görülen freskonun uzaktan bakıldığında neyi tasvir ettiği tam olarak anlaşılammamaktadır. (Resim 16) Ancak fresko parçasının üst tarafına dikkatle bakıldığında uzun koyu kahverengi bir elbise giymiş kişinin önceki figürde olduğu gibi ayakları iki yana açık ve sağ elini uzatmış durumda betimlendiği söylenebilir. (Resim

17) Figür kalın bir çerçeve içerisine alınmıştır. Figürün baş kısmı ile çerçevenin üst kısmı sıvanın tahrip olması nedeniyle görülememektedir. Muhtemelen dikdörtgen formulu olduğu düşünülen çerçeve de figürün elbisesiyle aynı renkte yani koyu kahverenginde ve kalın fırça ile kabaca yapılmıştır. (Resim 18) Figürlü çerçevenin dışında, sol alt köşesinde kesin olmasa da kırmızı renkte yapılmış bir çiçek ile yeşil yaprakları betimlenmiş gibidir. (Resim-19) Çerçevenin sağ köşesinde yer alan süslemenin mahiyeti ise anlaşılamamaktadır. En altta çok kalın bir silme ile buradaki duvar sanki çevrelenmiş gibidir. Bu çerçeve silme sadece büyük blok taşların üzerinde bulunan sıvada yer almaktadır. Silme, duvardaki moloz taşların bulunduğu kısımlara gelmeden sıva üzerinde 90 derecelik bir döngü yapmaktadır. Bu köşenin batıya bakan diğer yüzünde de sıva olduğu görülmektedir. Ancak sıvalar döküldüğünden ve kalan parçanın üzerinde dağılmış durumda olan çok az kırmızı renk bir boya seçilebilmektedir. (Resim 20)

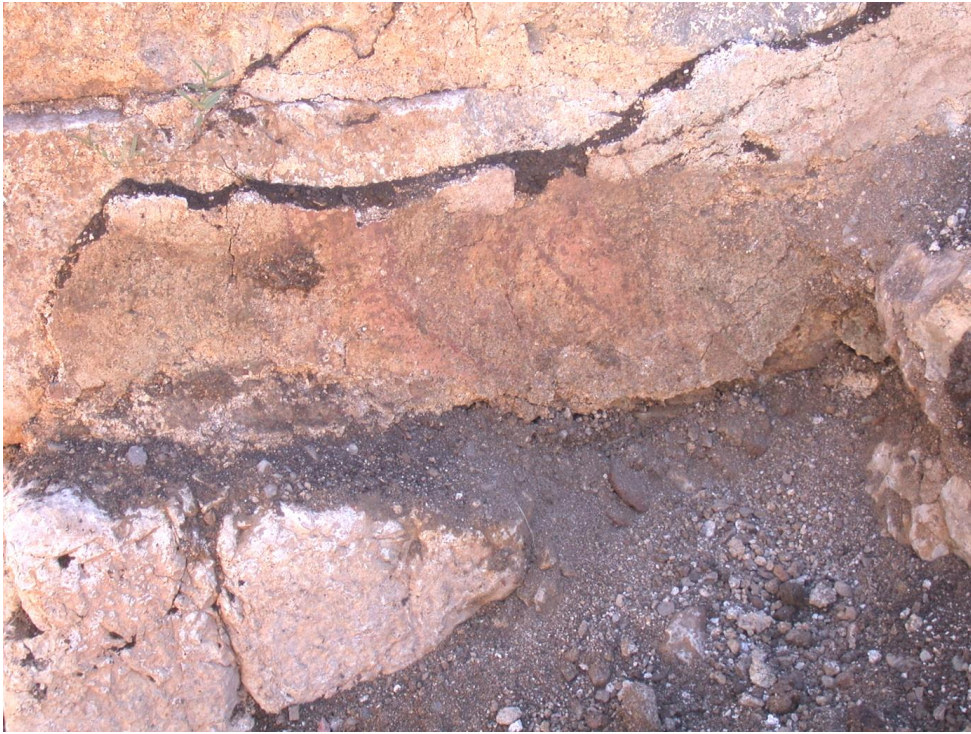
Resim 20- Sıva üzerinde içeriği anlaşılamayan bezemeler. (Çekim tarihi: 18.10.2003)

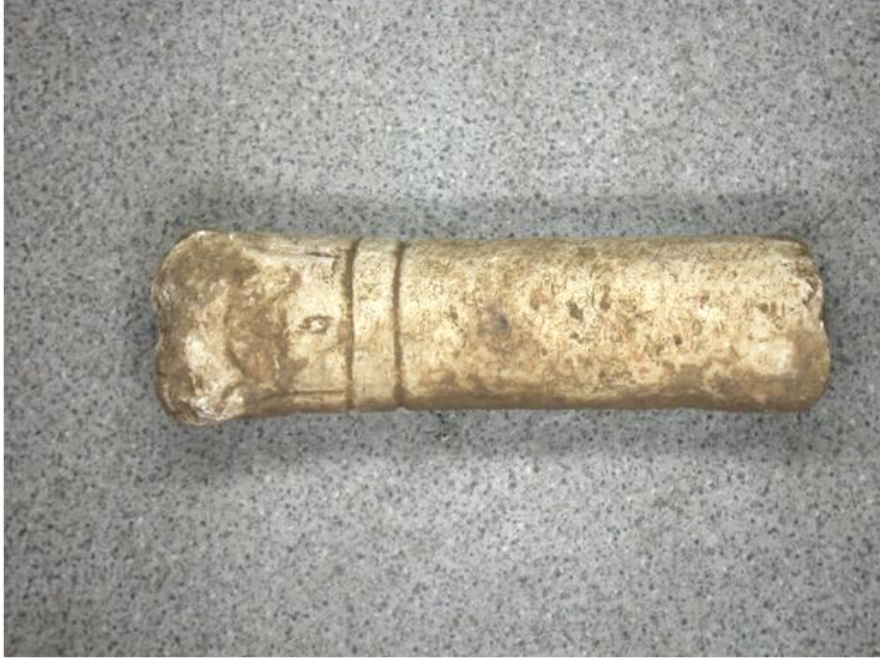
Resim 21- Çelenk ya da girlandlı sütunçe parçası. (Çekim tarihi: 20.01.2004)

Bazilikal planlı kilise ile ilişkilendirilebilecek diğer bir buluntu ise iki adet sütunçe parçasıdır. Bunlar kırık ve eksik durumda olup sadece üst kısımları olduğu tahmin edilen parçaları sağlam durumda günümüze kadar gelebilmiştir. Sütunçeler yaklaşık 9 cm çap–41 cm. kadar uzunluk ve 11 cm çap-38 cm uzunluk gibi düzgün olmayan ölçülerdedir. Aşağıya doğru genişlemesi nedeniyle elimizdeki parçaların başlık kısmına ait olabileceği varsayılabilir. Kiliselerde yer alan bazı ambon ve templon örneklerinde sütunçelerin aşağıya doğru hafifçe genişledikleri veya diğer bir şekilde yukarıya doğru daraldıkları görülmektedir. Her iki sütunçenin de başlığa benzeyen kısımları kazıma tekniğinde farklı motiflerle süslenmişlerdir. Birisinin üzerindeki stilize bitki yaprağı içerisindeki gözyaşı damlası benzeri bir motif ya da sadece stilize bitkisel yaprak içerisinde bir tomurcuğu andıran motif net olarak görülebilmektedir. (Resim 21) Öteki parçada yine başlık kısmına yakın boyun kısmında yapraklardan oluşan çelenk benzeri süsleme vardır. (Resim 22) İkonoklast Dönem sonrası Bizans mimari plastiğinde çoğunlukla bitkisel ve geometrik kompozisyonların kullanıldığı belirtilmektedir³³. Her iki sütunçenin gövdesine doğru, süslemelerinin hemen altında kazıma tekniğiyle yapılmış ikişer çizgiyle oluşturulan birer bilezik yer almaktadır. Sütunçelerin de bazilikal planlı kilisenin bulunduğu bölgeden çıkması nedeniyle de kiliseye ait parçalar olabileceği düşünülebilir. Sütunçelerin ölçülerinin oldukça küçük olması, binanın ana yapısına ait herhangi bir mimari taşıyıcı eleman olmalarını zorlaştırmaktadır. Buna karşılık bir kült eşyası olmaları; belki de kiborium, ambon, altarın destekleri ya da templon kuruluşu gibi bir yapının üst örtüsünü taşımaları yani liturjinin yapıldığı mekâna ait eleman olmaları daha akla yatkın görünmektedir.

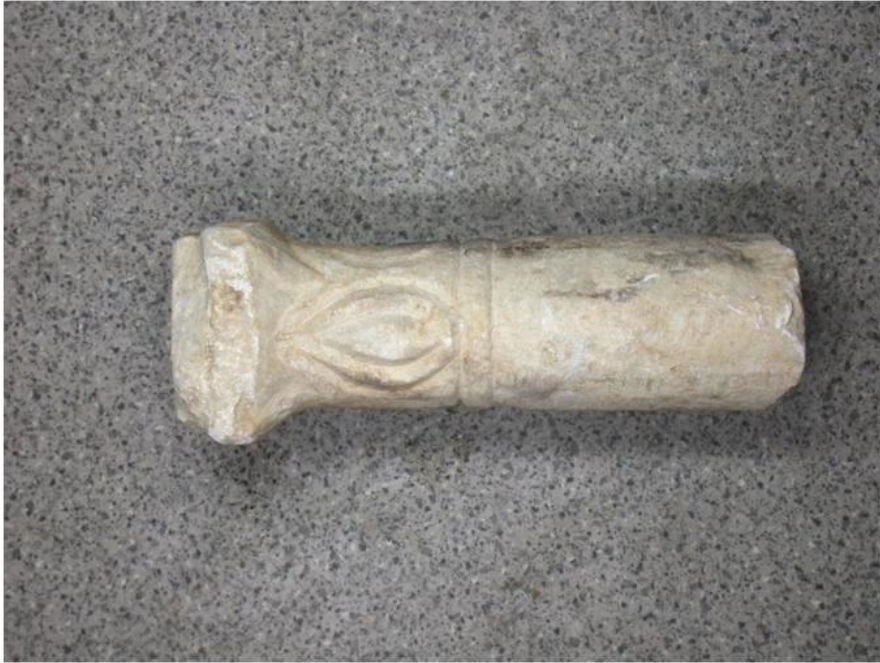
Resim 22- Stilize yaprak kıvrımları içerisinde gözyaşı damlasını andıran motifli sütunçe parçası.
(Çekim tarihi: 19.01.2004)
