KALECİK HEYELANI-KARLIOVA
Landslide of Kalecik-Karlıova

Doç.Dr.İhsan BULUT*
Yrd.Doç.Dr.Mustafa GİRGIN**
Yrd.Doç.Dr.Yaşar GÖK**

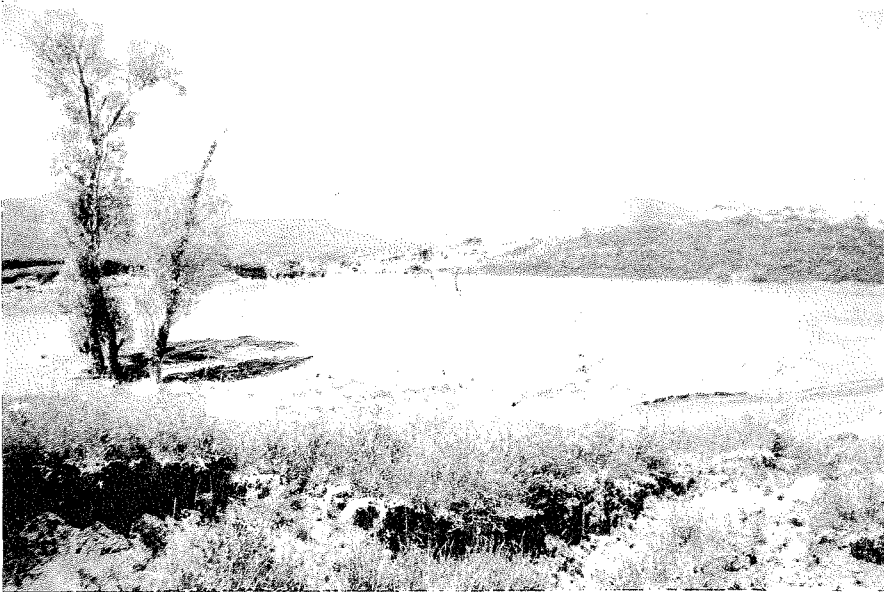
Fotoğraf 2. Heyelanın oluşturduğu gölcüklerden Ağaçlı göl.

Heyelanın etkili olduğu alanda onbeş gölcük meydana gelmiştir. Göllerden en tipik olanı *ağaçlı göl* denilen gölcüktür. Kenarlarını kumlu-siltli malzemelerin yarı yarıya doldurduğu bu göl 1865 m. de yer alır (Fotoğraf 4). Daha yakın zamanlarda oluşan gölcüklerden biri de karayolunun kenarında oluşan bir gölcüktür. Gölcüklerin suyu yaz ortalarında çekilmektedir. Yöre halkının ifadelerine göre büyük bir kısmında hiç su kalmaz. En küçük su birikintisi üç m² genişliğinde olan ve balçıklaşmaya başlayan bir gölcüktür.

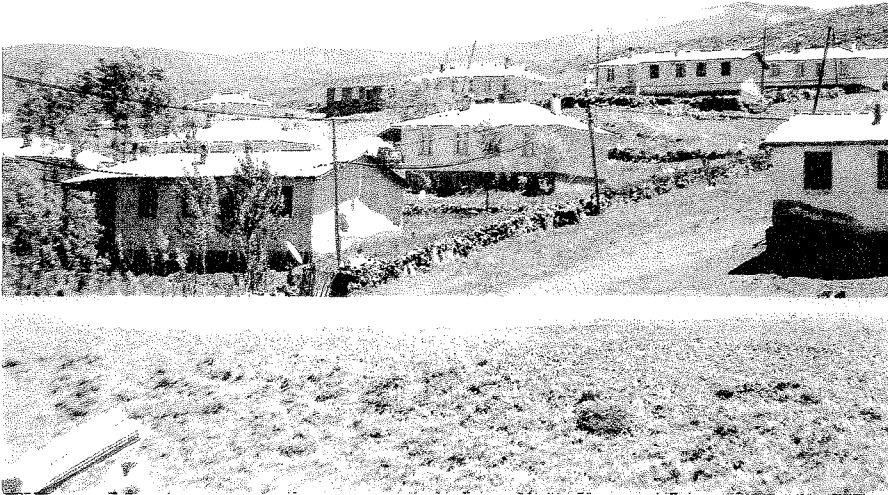
Fotoğraf 7. 1966'daki heyelan sonrasında yeniden inşa edilen Kalecik köyü.

Kalecik köyü daha güvenilir bulunduğu için nakledildiği yeni yerinde 50 afet konutundan oluşan bir köydür (Fotoğraf 7) ve 1991 yılına kadar belediye örgütü olarak gelmiştir. İçme suyu ve kanalizasyon şebekesi

olan köyde, zeminin hareketli olması nedeniyle zaman zaman içme suyu şebekesi devre dışı kalmaktadır. Üç farklı tipte afet konutunun bulunduğu köyde hayvancılık en önemli ekonomik faaliyettir. 13 Nisan 1998 depreminden de etkilenmiş olan Kalecik'te karakol, sağlık ocağı, ve ilköğretim okulu vardır. Köy halkından 25 ailenin arazileri heyelan sahasında kaldığı için bunların bir kısmı ya göç etmişlerdir, ya da mevsimlik olarak büyük şehirlere gidip gelirler.
