ANADOLU MİMARİSİNDE SOĞUKSU HAMAMCIKLARI

TINY COLD-WATER BATHS IN ANATOLIAN ARCHITECTURE

Aysıl TÜKEL YAVUZ

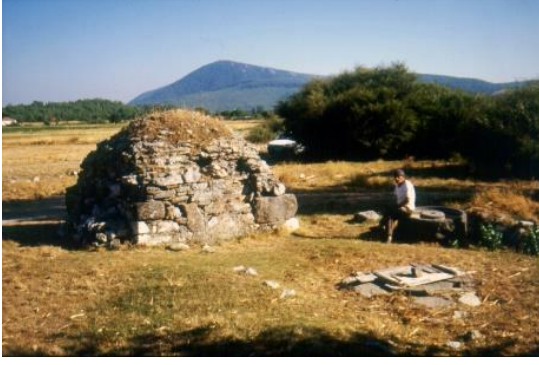
Foto.1. Zincirlikuyu'daki Hamamcık
Doğudan Görünüş, Hamam ve Kuyunun İlişkisi (2001)

Zincirlikuyu denen mevkidedir³. Yapı, buğday ve ikinci ürün olarak mısır ekilen tarlaların ortasındaki çok geniş bir açık alanın güney tarafındadır. Düzlüğün kuzeyinde küçük bir ev, onun yakınında bir ev yıkıntısı ve güneyinde bir fırın, farklı yerlerde üç kuyu ile alanın içine serpilmiş kavak, incir, dut ağaçları vardır. Kuyulardan biri hamamcığın yaklaşık 2 m batısında, ikincisi ise 30 m doğusundadır. Daha uzakta olan üçüncüsü kuyu fırının yanındadır ve etrafı büyük devşirme taşlarla döşenmiştir. Alanın üzerinde dağılmış çok sayıda taş araç-gereç bulunmaktadır; iki el değirmenin alt parçaları ile iki büyük bazalt çanak bunların arasındadır⁴.

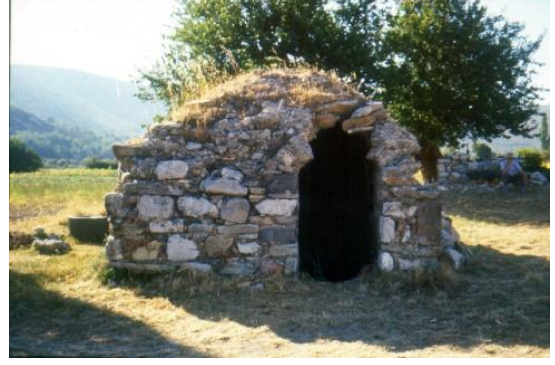
foto.2. zincirlikuyu'daki Hamamcık
Güneybatı Cephesi (2001)

Yapının tümü devşirme malzeme ile inşa edilmiştir; kullanılan taşların büyüklükleri, biçimleri ve renkleri çok çeşitlidir. Bu çeşitlilik ve kesme taş malzemenin köşelerinin yuvarlanarak biçimlerini kaybetmiş olması, malzemenin birden çok yapıdan gelmesinin yanı sıra, aynı malzemenin tekrar tekrar kullanıldığına da işaret etmektedir. Boyutları büyük taşların araları küçük taşlar ve tuğla kırıkları doldurularak seviyelenmiştir. Kubbede kullanılan taşlar duvarlardakinden çok daha küçük boyutludur. Kubbenin içliğinde ince saltaşları ve tuğla daha yaygın olarak kullanılmıştır. Duvarların dış yüzünde ve kubbede kireç harçla yapılmış sıva kalıntıları bulunmaktadır. İçte de kullanılan devşirme malzemelerin yüzey farklarına göre kalınlığı değişen kireç harçlı bir sıvanın kalıntıları bazı yerlerde okunabilmektedir.

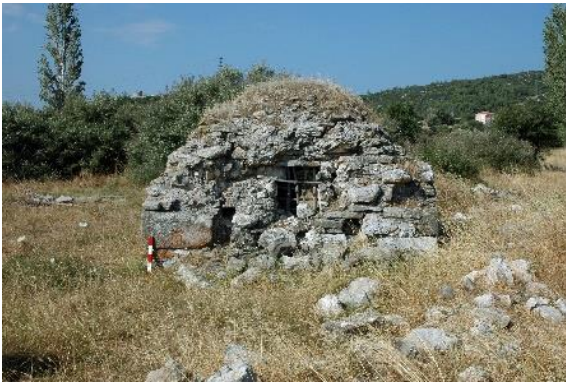
Foto.3. Hamamlıkuyu'daki Hamamcık
Kuzeydoğu Cephesi, Kırık Su Haznesi
(Koparal, 2017.)

Yapı, yol seviyesinin yaklaşık bir metre üstünde bulunan bir tarlanın köşesinde çalı ve ağaçlarla çevrelenmiş durumdadır. Güneyinde, iki metre mesafedeki bilezikli kuyudan motorla çekilen su ile çevredeki tarlalar sulanmaktadır⁷. Kuyunun etrafında, bazıları kırık, birkaç tane taş tekne bulunmaktadır. Toprak zemin kuyuya doğru yükseltilmiştir. Yapının etrafı kendi yıkıntısı ve toprakla dolduğu için içte zemin kotu yaklaşık 30 cm aşağıdadır. Dış duvarların köşeleri ve üst kısımları kısmen yıkık olmakla birlikte öğelerinin çoğu yerinde ve okunabilir durumdadır.

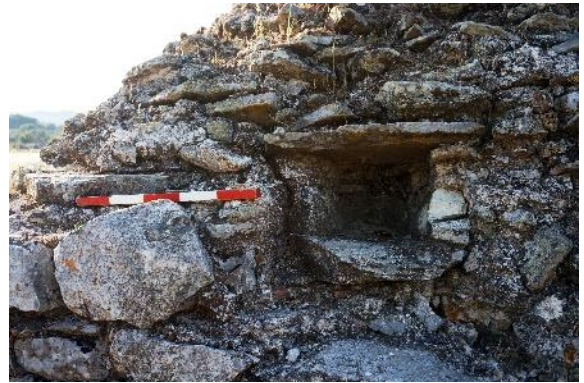
Foto.4. Hamamlıkuyu'daki Hamamcık Doğu (2001)

Yapıda kullanılan bütün malzeme devşirmedir. Duvarların dış yüzlerinde, çok farklı boyutta, köşelerde özellikle büyükçe boyutlu taşlar kullanılmış, aralardaki boşluklar küçük taşlar ve tuğla kırıkları ile doldurulduktan sonra sıvama olarak sıvanmıştır. Kubbenin dıştan yüksek görünmesinin nedeni duvarların üst kısımlarının yıkılmış olmasıdır ama bu kubbenin basık yarım daire profilli Zincirlikuyu'daki hamaminkinden daha yüksektir. Kubbenin alt kısmındaki moloz taşla örülmüş parça, kubbenin değil, geçiş bölgesinin dışlığıdır. Tuğla sıralarının arasındaki harç tabakası neredeyse tuğla kalınlığı ile aynı, hatta bazı kısımlarda daha kalındır. Duvarların iç yüzlerinin kalın bir sıva ile kaplı olduğu bellidir. Kubbede, örgü daha muntazam sıva da daha incedir.

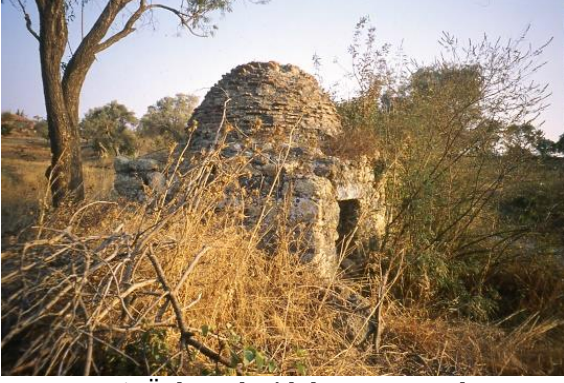
Foto. 6. Üçkuyular'daki Hamamcık Kuzeybatıdan Görünüş (2001)

Üçkuyular, Seferihisar yolunda, Hamamlıkuyu'nun güneyinden girilen toprak yol üzerinde, Hamamlıkuyu'dan kuş uçuşu yaklaşık 750 m mesafededir. Burası, üzerinde birkaç büyük ve yaşlı ağaç ile üç kuyu bulunan büyük bir açık alandır. Yüzeyde, çeşitli yerlerde, farklı büyüklükte, birkaç taş hazne ve büyük boyutlu devşirme beyaz mermerler vardır. Üç kuyudan en uzak olanı, alanın güneyindeki evin bahçesi içinde kalmıştır. Hamamın sekiz metre kadar güneyinde olan bilezikli kuyu uzun ve büyük boyutlu mermerlerden oluşan bir döşemenin ortasındadır. Hamamcığa en yakın olan üçüncü kuyu kuzeybatıda, yapıya yaklaşık iki metre mesafededir. Toprak seviyesinden yükseltilmiş, büyük beyaz mermerlerle döşeli bir zemin üzerindeki kuyunun silindirik bir bileziği vardır. Kuyu ile yapı arasında, güneydoğu duvara yaslanan bir ağaç büyümüştür. Üç hamamcık arasında yıkık kubbesi ile en hırpalanmış durumda olanıdır⁹.

2012'den sonra yapı çok hırpalanmış, büyüyen ağacın yarattığı baskı ile kuzeydoğu duvar batıya doğru yatmış ve duvarlarda geniş çatlaklar oluşmuştur.

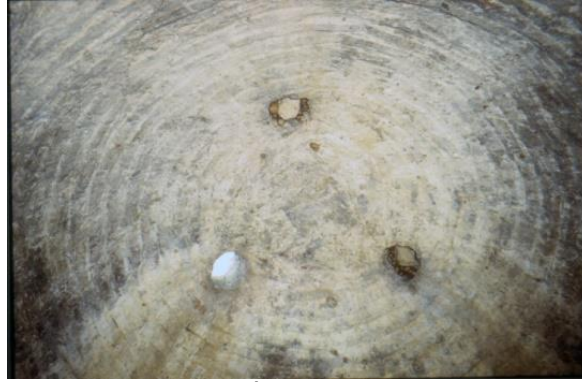
Foto.10. İç, Kubbe (2004)

Yapıyı örten kubbe ve onu taşıyan küresel bingilerin üst kısımları yıkılmış ama alınlık duvarlarının önemli bir kısmı sağlamdır. Tuğlaların ince kenarı kullanılarak örülmüş hafif taşkın sağır kemerler kubbe ile bingilerin arasında bir sınır oluşturmaktadır. Bu uygulama Hamamlıkuyu ile benzeşir. En

sağlam olan güneybatı alınlıkta küresel bingilerin profilinin basık yarım daire olduğu ve kubbenin zeminden yaklaşık 210 cm yükseklikte başladığı izlenmektedir.
