XVIII. YÜZYIL BAŞLARINDA BİR OSMANLI SADRAZAMI: ÇORLULU ALİ PAŞA'YA ATFEDİLEN İKİ KÜLLİYE

AN OTTOMAN GRAND VIZIER AT THE BEGINNING OF 18TH CENTURY: TWO SOCIAL COMPLEXES ATTRIBUTED TO ALI PASHA OF CORLU

Hamza GÜNDOĞDU

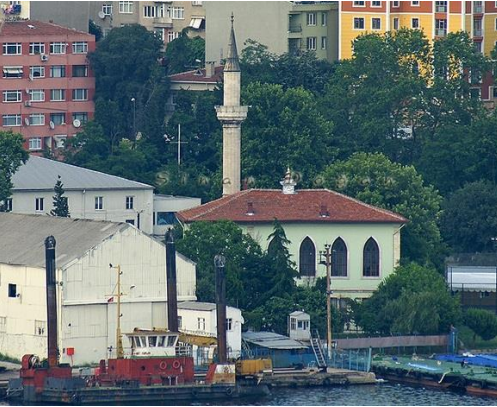
Foto. 1. Çorlulu Ali Paşa Camii görünümü (2020 öncesi).

Sadrazam olduktan sonra Çorlulu Ali Paşa'nın gerçekleştirdiği en önemli işlerden birisi, Camialtı Tersanesi olarak da bilinen Fatih Sultan Mehmed tarafından kurulmuş Tersane-i Amire'de; cami, hamam, şadırvan ve çeşmeden ibaret küçük bir külliye inşa ettirmek olmuştur (Abaç, 1935: 15; Aktepe, 1993:370; Ayvansarayı, 2001: 409; Eğin, 1994: 527; Göncüoğlu&Kayar, 2012:218; Karateke, 1995: 103; Koçu, 1978: 326-327). Günümüzde gümrük antrepolarının bulunduğu cami ve çevresi, güvenlik nedeniyle araştırmacı ve ziyaretçilere kapalıdır (Foto. 1).

Kasımpaşa'da yaptırılmış olan cami, çeşme, hamam ve şadırvandan ibaret külliye, caminin sadece oturma alanı sabit kalmış, diğer kısımlar tamamen değişmiştir (Foto. 1). Caminin solunda yer alan neo-barok üslup özellikleri taşıyan minarenin ise 1894 onarımından kaldığı anlaşılır. Yine alt katında hücreler bulunan fevkanı özellikteki cami ile çevresi, halen devam eden onarımlarla yepyeni bir görünüm kazanmıştır. Ancak geçtiğimiz yıllarda elden geçirilen son cemaat yeri; ortada iki kat boyunca yükselen iki paye ile önü açık, iki yanda iki katlı hücre düzeni ile geç dönem Osmanlı ve Cumhuriyet dönemi resmi ve askeri kurumlarının cephelerini andırmaktadır (Foto. 2). 1970'li yıllardaki onarımda konulmuş ince uzun ve derin sivri kemerli pencerelerin yerini, yine ince uzun dikdörtgen çerçeveli pencereler almıştır (Foto. 1,3). Külliye mermer hazneli onaltı kenarlı, sekiz sütuna oturan, üzeri kapalı şadırvanı da yer değiştirerek caminin önüne alınmış, ancak üzerinde barok etkiler dikkati çekmektedir. Yüzeysel sivri kemerlerin boşluklarında ve üst örtüdeki profilli barok silmelerle birlikte şadırvan, üslup açısından batılı unsurların ortaya çıktığı bir eser olarak değerlendirilmeyi mümkün kılar (Foto. 5).

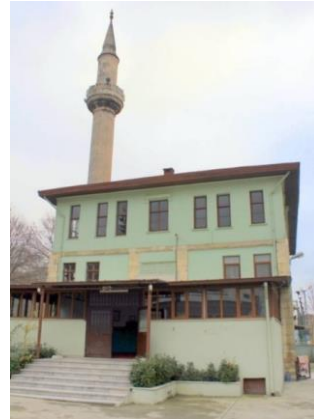
Foto. 2. Caminin 2010'lardaki durumu

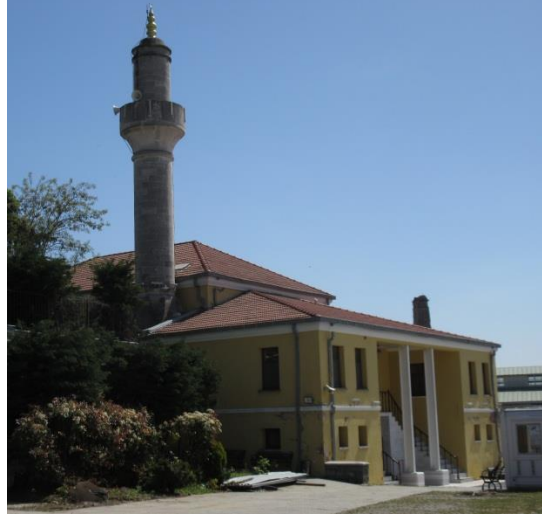
Foto. 3. Çorlulu Ali paşa Camii (2022).

Orijinal kare tabana, kübik tarzda oturtulan Caminin önüne, 1970'li yıllarda basık, ahşap malzemenen bir son cemaat yeri eklenmiş ise de 2020'de burası da yeniden elden geçirilerek değiştirilmiştir. Bu son onarımda ön cephe, iki yandan basamaklarla çıkılan, ortada madeni iki paye ile iki kat boyunca devam eden bir düzenlemeye tabi tutulmuştur. Böylece cepheye ortası açık, yanları ince-uzun dikdörtgen çerçeveli pencerelerle II. Abdülhamid dönemi cami girişleri ile Cumhuriyetin ilk yıllarında birçok resmi dairede karşılaşılan neo-gotik üsluba uygun bir son cemaat yeri görünümü kazandırılmıştır (Foto. 3).

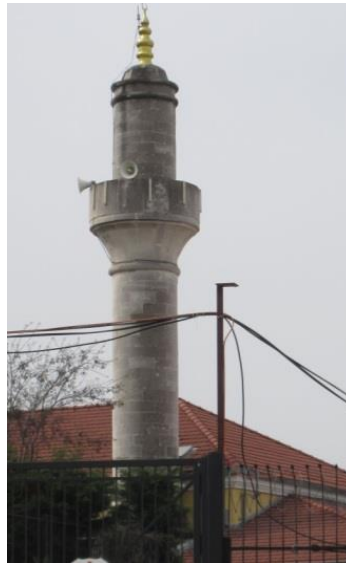
Foto. 4. Minareden görünüm.

Minare: Caminin solunda yer alan ve çatı hizasına kadar yükselen minarenin, kaide kısmı beton olduğu halde, kesme taş görünümü verilmiştir. Kübik kaide üzerinde yükselen minare; yuvarlak gövdesi ile neo-barok özellikler taşır. Üstte, iç bükey şerefe altlığı, gövdenin devamı şeklinde yükselen yuvarlak petek kısmı ile II. Abdülhamid döneminde yaygın olan eklektik üslupta bir mimari elemandır (Foto. 4).

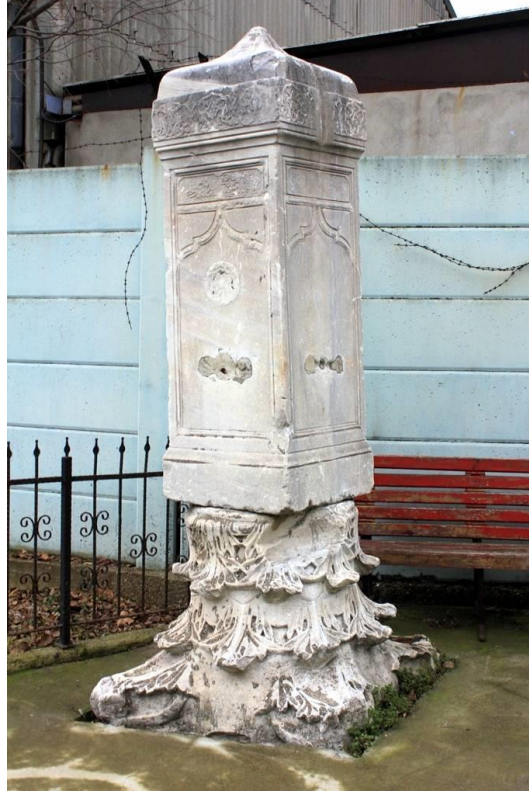
Foto. 7. Çeşme.

Çeşme: Su mimarisine olan ilgisini, yaptırdığı çok sayıdaki çeşme örneği ile de gösteren Çorlulu Ali Paşa'nın, cami önünde, şadırvan yakınında bir de çeşmesi bulunmaktaydı. Bu çeşmeden kalan; Bizans dönemine ait korint nizamındaki bir sütun başlığının altlık olarak kullanıldığı, kare prizmal tarzda, yekpare mermerden ibaret bir parça, dönemin giderek artan silindirik ya da prizmal gövdeli çeşmelerine örnek teşkil etmektedir (Foto. 7). Kare prizmal kaideye oturtulmuş ve yaklaşık 1.70 m. yükseklikteki bu mermer çeşme taşının dört yanına, ortası fazlaca sivriltilmiş yüzeysel kemerler işlenmiştir. Taşın üst kısmı da koni şeklinde sivriltilerek sonlandırılmıştır. Bu çeşmelerin benzer örneklerine; Beykoz, Çengelköy, Kavacık, Sarıyer, Fatih, Eyüp, Kasımpaşa vb. ilçe ve semtlerde de sıkça rastlanmaktadır.

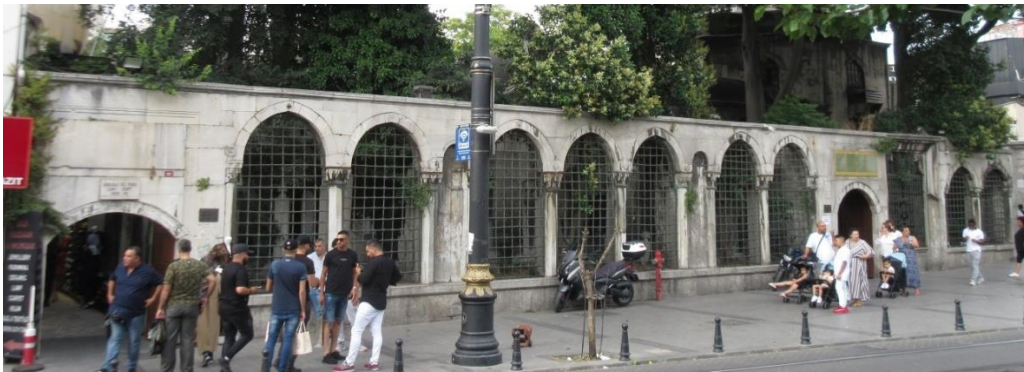
Foto. 8. Divanyolu Çorlulu Ali Paşa Külliyesi giriş kapıları.

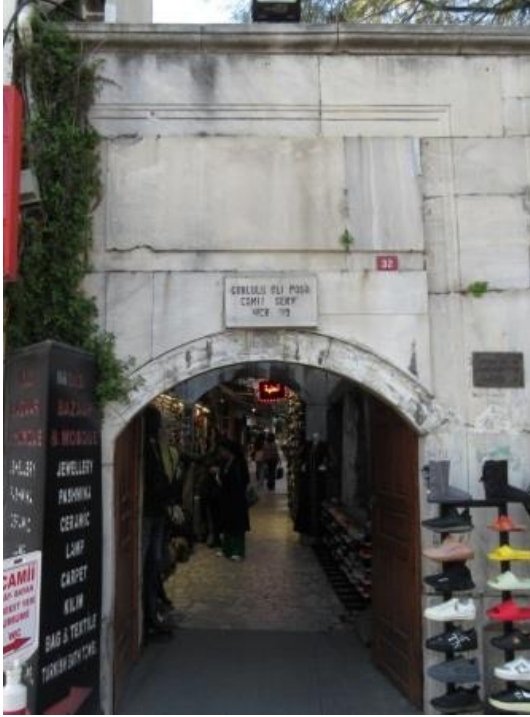
Foto. 9. Külliye'nin 1. Avlu kapısı.

Kuzey-güney ekseninde, birbirine paralel iki avlu etrafında ve sıkışık vaziyette düzenlenmiş olan külliye'nin içerisine, güneydeki Yeniçeriler Caddesi'ne bakan yönde iki ana (Foto. 9, 10), Kapalıçarşı yönünde (kuzey) de bir tali kapı (Foto. 14) olmak üzere, üç kapıdan girilmektedir.

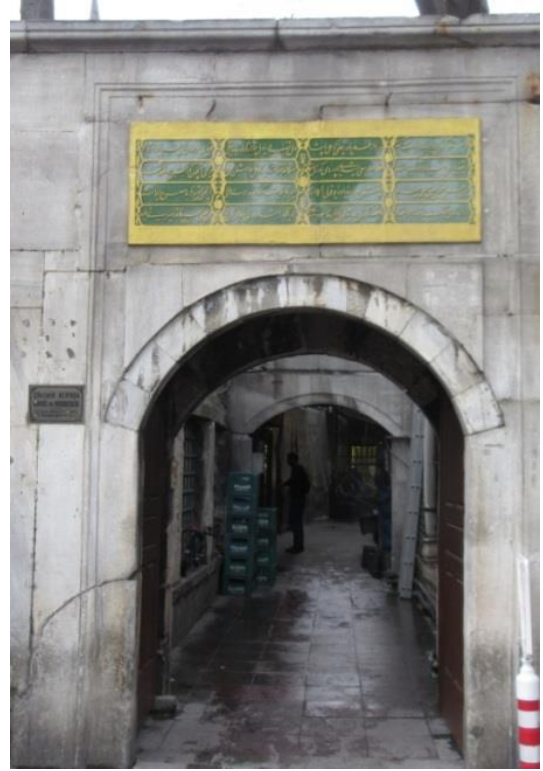
Foto. 10. 2. Avlu kapısı.

Öz, 1962: 43; Tanman, 1993: 371-372; Tanman, 1994: 527-529; Uzunçarşılı, 1982: 290)². Bu tarih, ayrıca ikinci avlu kapısı üzerinde yer alan kitabede de verilmiştir (Foto. 10).

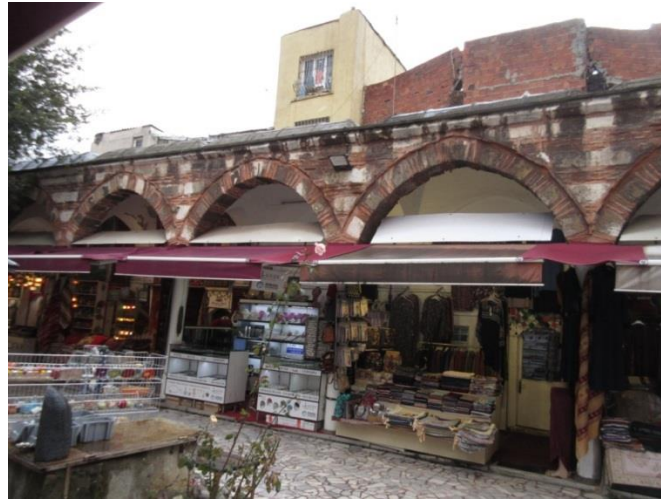
Foto. 11. 1. Avluda turistik eşya satış yerleri.

Tekke: Selamlığın karşısında, batı duvar boyunca sıralanmış, üzerleri kubbelerle örtülü olan birimdir (Foto. 11). Beyaz mermerden, baklava başlıklı sütunlara oturan, taş-tuğla kemerli revakın gerisinde sıralanan hücrelerden ibarettir. Sayıları 11'i bulan hücreler, içlerinde bulunan şömine tarzı ocaklarla eş büyüklükte olup üzerleri kubbeyle örtülmüştür (Ayvansarayı, 2001: 127; Tanman, 1993: 329). Günümüzde burası turistik eşya satılan dükkânlardır (Foto. 11).

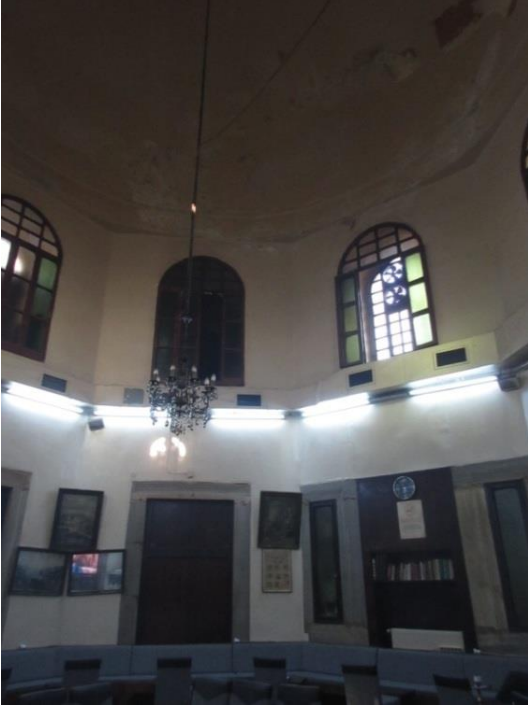
Foto. 12. 2. avluda kiraathane.

Beyazıt'ta, güneybatısında Divanyolu (Yeniçeriler) Caddesi, kuzeyinde de Kapalıçarşı'nın bulunuyor olması, külliye birimlerinin sıkışık vaziyette inşasını gerekli kılmıştır (Çiz.1). Orijinal durumunun kısmen de olsa korunabildiği anlaşılan külliyenin, 1766 yılı depreminde zarar gören kısımlarından son cemaat yeri ile minare, elden geçirilerek kaideden itibaren yenilenmiştir (Ayvazoğlu, 2003: 150 vd.; Tanman, 1994: 528). Ayrıca 1960'lı yıllarda cami, şadırvan ve diğer birimlerde de kısmi onarımlar yapılmıştır. Bir ara öğrenci yurdu ve Arapgir Kültür Derneği binası olarak kullanılan cami dışındaki birimler, günümüzde turistik eşya çarşısı, çayhane, kiraathane ve dinlenme mekânları olarak kullanılmaktadır (Foto. 11, 12, 13).

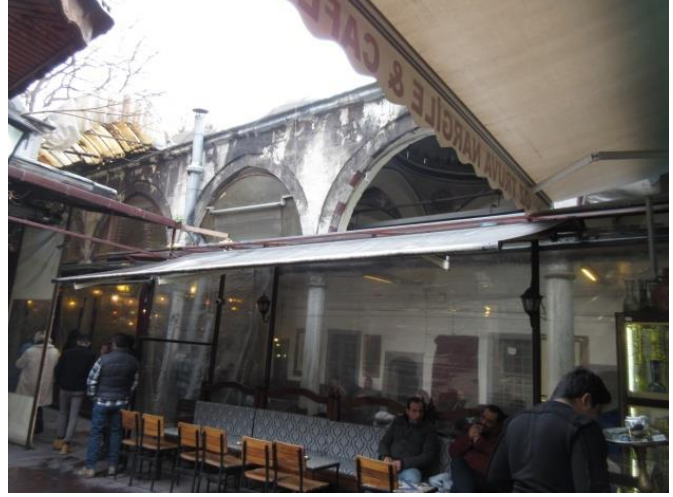
Foto. 13. 2. avluda çayhane.

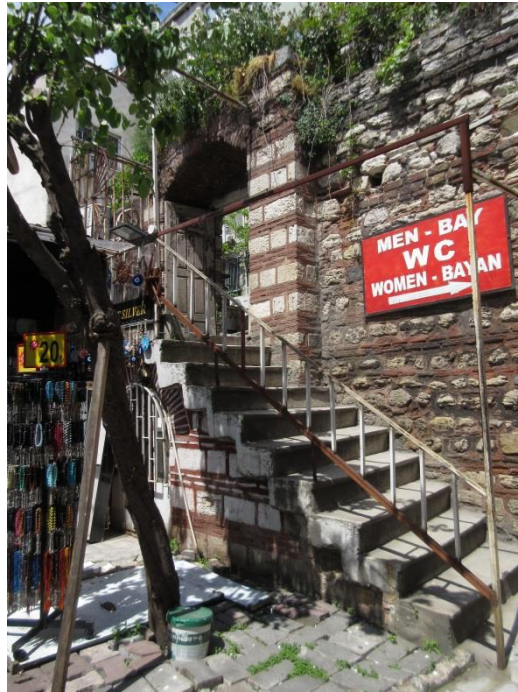
Foto. 14. Tali kapı.

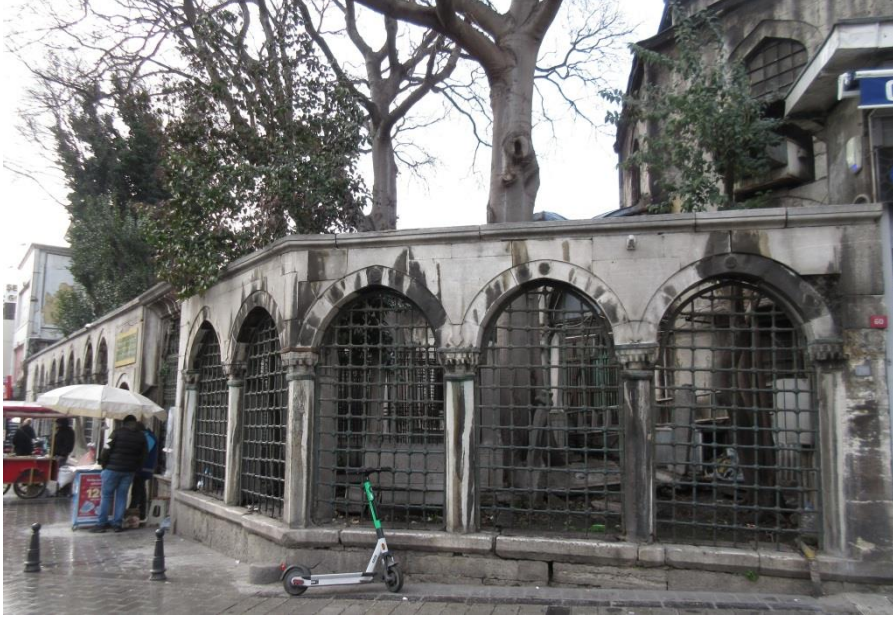
Foto. 15. Hazirenin güneydoğu köşesi.

başlıklı mermer sütunlara oturan, genişlikleri değişen mermer sivri kemerlerle doğuya doğru uzatılmış olup ikinci avlu kapısının doğusunda hafif kıvrılarak kuzeydoğuya yönelmiştir (Foto. 15). Her iki kapı da mermer malzemedен, basık kemerlere sahiptirler. Mermer sütunlara oturan sivri kemer araları da madeni şebekelerle daha kaliteli bir işçiliğe sahiptir. Caddeye bakan madeni şebekeli kemerlerin gerisinde, çok sayıda mezar yer almaktadır. Bunlardan biri de külliyesinin banisi Çorlulu Ali Paşa'ya ait, iki ucunda ayak ve baş taşları ile üzerlerinde çeşitli yazı ve kabartmaların bulunduğu lahit şeklindeki mezardır (Foto. 16). Yukarıda da belirtildiği üzere Çorlulu Ali Paşa, Midilli'de idam edildikten sonra, kesik başı getirilerek buraya gömülmüştür. Burada ikinci kapının sağında bulunan kırık hatlara sahip bir kemerin, XIX. yüzyıldaki onarım sırasında yenilenmiş olduğu ve bu kemerin alt kısmında bir çeşmenin varlığı, kalan izlerden anlaşılmaktadır (Foto. 17).

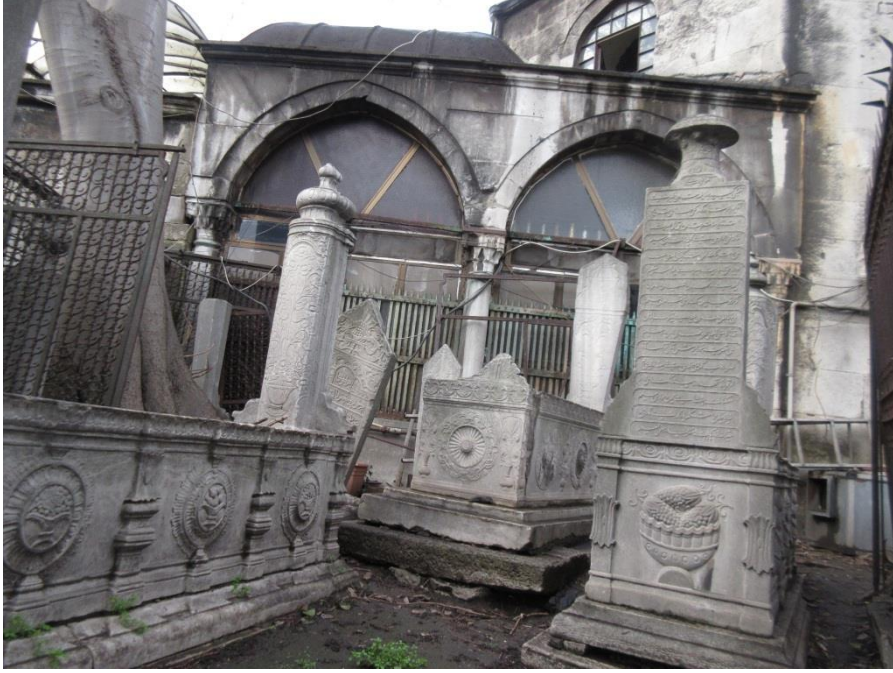
Foto. 16. Hazireden görünüm.

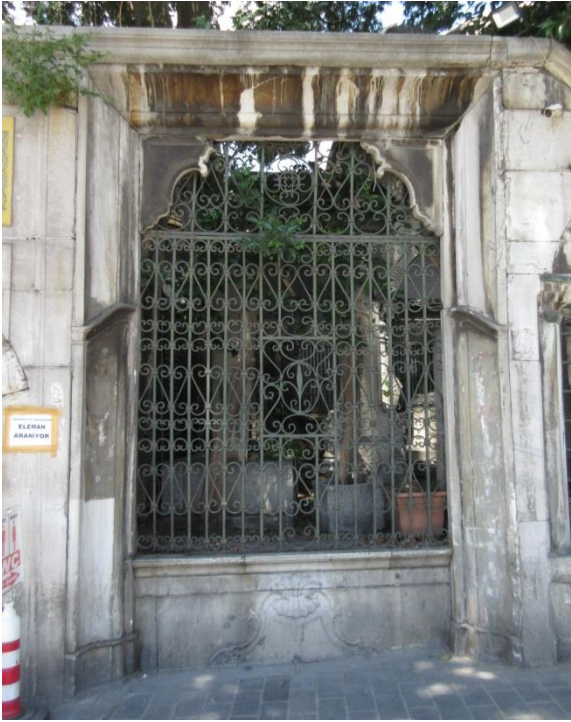
Foto. 17. 2. kapının sağındaki kemer ve çeşme izi.

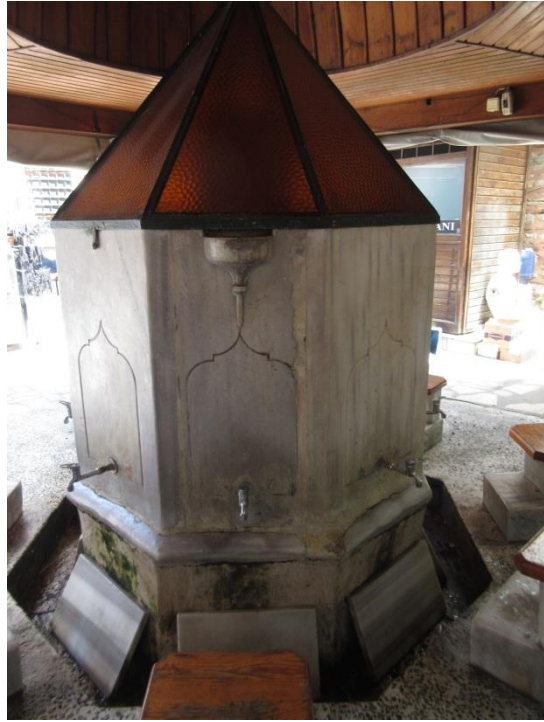
Foto. 18. 1. avludaki Şadırvan.

Şadırvan: Tekke hücrelerinin önünde, avlu ortasında, mermer hazneli, baklava başlıklı mermer sütunları, geniş saçaklı, sekiz kenarlı örtüsüyle dikkat çeken bir unsurdur (Foto. 18).

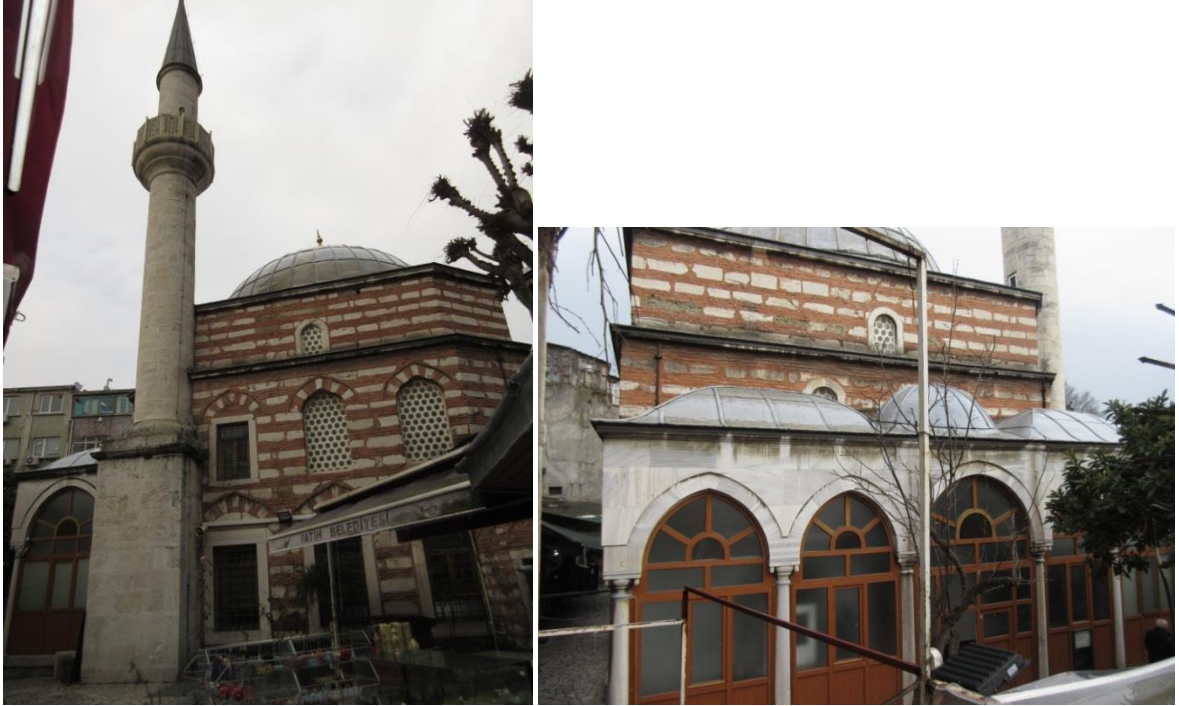
Foto. 19-20. Caminin batı cephesi ve son cemaat yeri.

Cami: 1. Avlunun kuzeydoğu ucunda; kare plan üzerine, çaprazlama yerleştirilmiş, tek kubbeyle örtülü, külliye'nin en önemli birimidir (Çiz. 1; Foto. 19). Önünde, muhtemelen 1766 depreminden sonra yenilenmiş, devrin barok üslubunu yansıtan başlıklarıyla altı beyaz mermer sütuna oturtulmuş, beş gözlü son cemaat yeri bulunmaktadır. Son cemaat yeri sütun başlıklarının köşeleri sarkıtlı olarak verilmiştir (Foto. 20). Bu kısmın üst örtüsü; ortada daha küçük bir kubbe, iki yanda ikisi birleştirilerek tek bölüm haline getirilmiş aynalı tonozla erken dönem Osmanlı mimarisinde görülen üç bölümlü son cemaat yerlerini hatırlatan bir revak konumundadır.

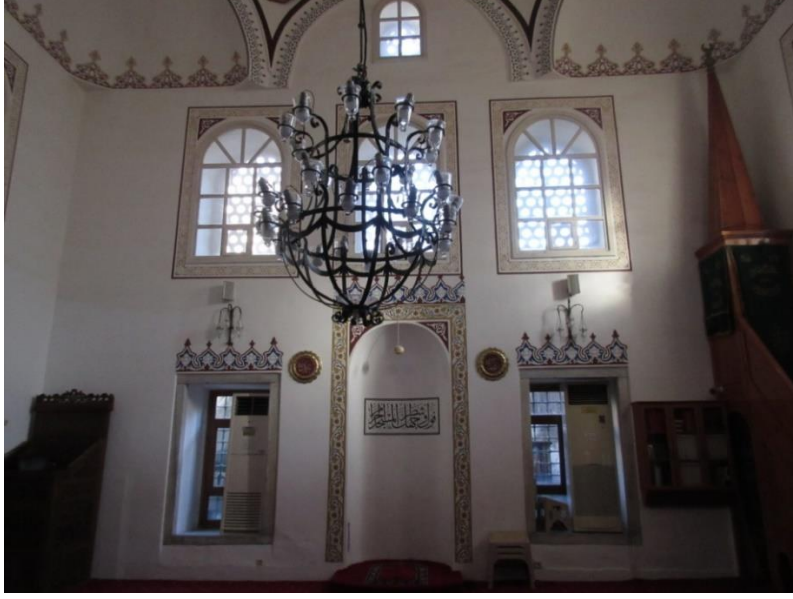
Foto. 21. Caminin içinden görünüm.

Caminin içine kuzeyden, basık kemerli bir kapı ile girilmektedir. İçerideki sade, yarı silindirik mihrap nişi ile oldukça sade, ahşap minber (Foto. 21), ahşaptan yapılmış ajurlu kürsü ve giriş yönünde de ahşaptan bir mahfil, fazla sanat değeri taşımayan unsurlardır.

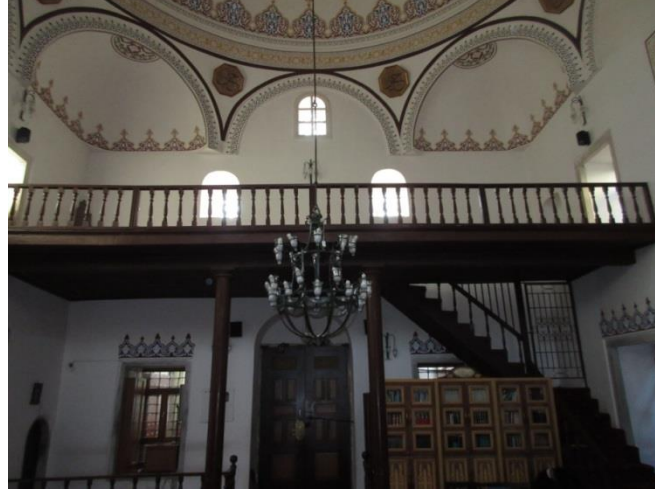
Foto. 22. Mahfil.

Caminin içerisi, beden duvarları üzerinde, dört yönde açılmış pencereler ile kasnak pencerelerinden ışık almaktadır (Foto. 22). Alt pencereler dikdörtgen çerçeveli, üstlük ve kasnak pencereleri ise sivri kemerlidir. Kubbeye geçişte köşelerde kullanılan tromplar, kubbe ve pencere alınlıkları, kalem işleriyle klasik süs örneği gösterirler (Foto. 23). Caminin iç ve dış mekânları arasındaki orantı ve nispetler oldukça başarılıdır.

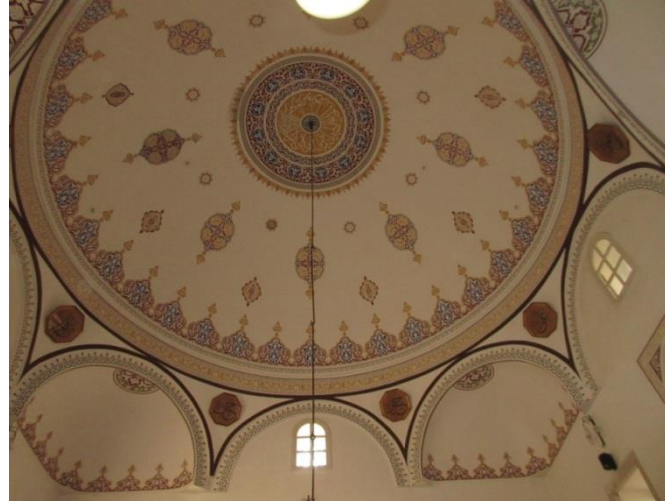
Foto. 23. Kubbeden görünüm.

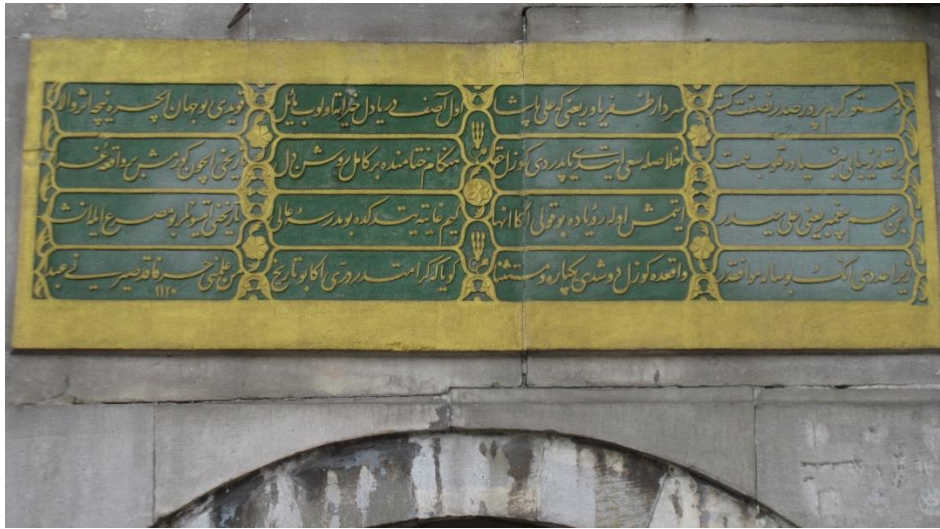
Foto. 25. Külliye'nin 2. kapısı üzerindeki kitabe.

Külliye'nin, Yeniçeriler Caddesi'ne bakan ikinci kapısı üzerinde, Şair Dürri'ye ait H.1120 (1708) tarihli kitabe bulunmaktadır⁴. Araları kartuşla bölümlenmiş, yeşil zemin üzerine altın yıldızla süslenmiş dört satırlık (on altı bölümlü) kitabe, iki mermer levha üzerine kabartma harflerle yazılmıştır (Foto. 25). Bu kapının sağında, kod farkından dolayı çok aşağıda kalmış bir çeşmenin üst kısmı görülmektedir (Foto. 17). Çeşmenin daha geç tarihli olduğu anlaşılır (Aslanapa, 1986: 370; Tanman, 1993: 328).

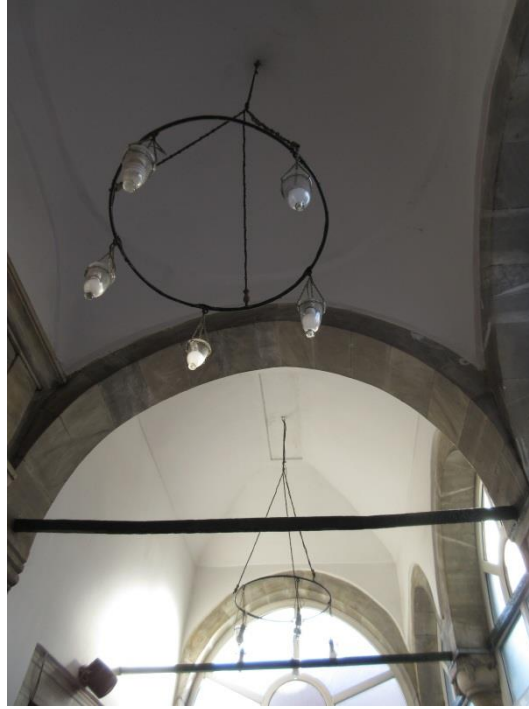
Foto. 27. Dershane revakından görünüm.

Dersane: Medresenin karşısında, düzgün kesme taş mimariye sahip, üzeri basıkça tek kubbe ile örtülü kısım, medresenin dersanesidir. Sekizgen planlı, daha kaliteli işçilik gösteren dersanenin girişi, batıya bakmakta ve tamamıyla beyaz mermerden bir cephe ile önünde de mermer sütunlara oturan revaka sahiptir. Sekizgen kasnak ve yan yüzeylerde açılmış iki kat pencerelerle aydınlatılan dershanenin, önündeki revaka açılan kapısı, sivri kemerlidir. Revak, ortada küçük bir kubbe, iki yanda da çapraz tonozla örtülüdür. Mukarnas başlıklı beyaz mermer sütunlar üzerine oturtulmuş sivri kemerli revak, daha da dikkat çekicidir (Foto. 27).

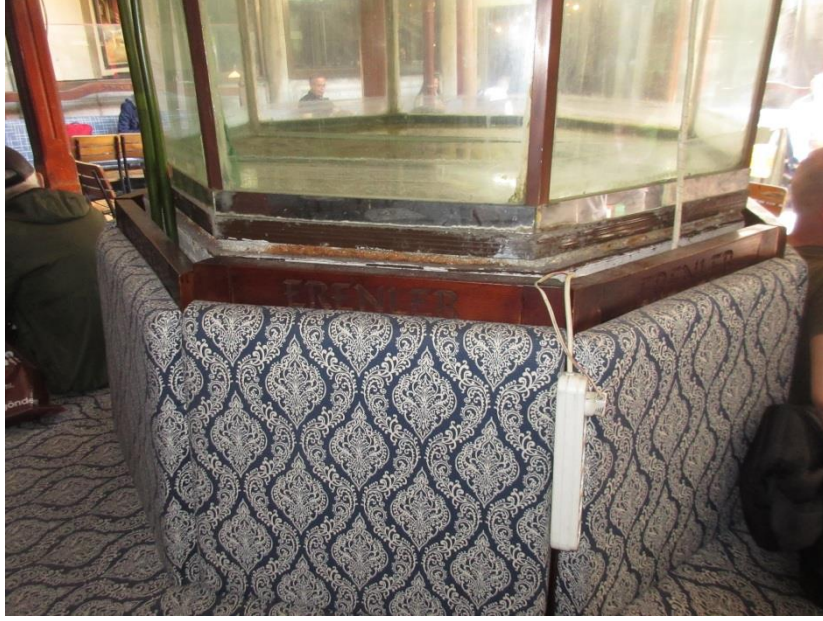
Foto. 28. 2. avludaki şadırvanın günümüzdeki hali.

Şadırvan: Birinci avludaki şadırvanın benzerine, ikinci avluda da yer verilmiştir. Ancak günümüzde bu şadırvanın sekiz kenarının yüzeyleri, minderle kapatılarak işletmeciler tarafından oturma yeri haline

dönüştürülmüştür (Foto. 28). Öte yandan kaynaklarda varlığı bildirilen ve üzerinde H. 1119 (1709) tarihi bulunan kuyu bileziği de yerinde görülememiştir.

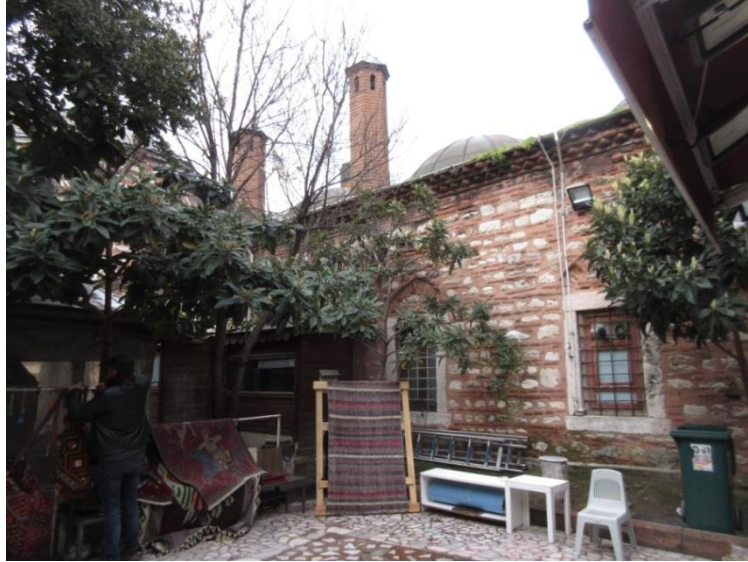
Foto. 29. Medresenin 1. Avluya bakan cephesi.

Kütüphane: Dersanenin güneyinde, dikdörtgen taban üzerine oturan ve dışa taşırılmış avlu duvarının sınırladığı bir alanda yer almaktadır. Günümüzde bu kısım, dışarıya bakan sıra dükkânlara dönüşmüş, avluya bakan bir oda ise Çorlulu Ali Paşa külliye yönetimine tahsis edilmiştir (Foto. 29).
