AŞKALE DEPREMLERİNDEN SONRA İNŞA EDİLEN KONUTLARIN SOSYO-EKONOMİK YÖNDEN İNCELENMESİ

The Socio-Economic Analysis Of Residences That Were Built After Aşkale
Earthquake

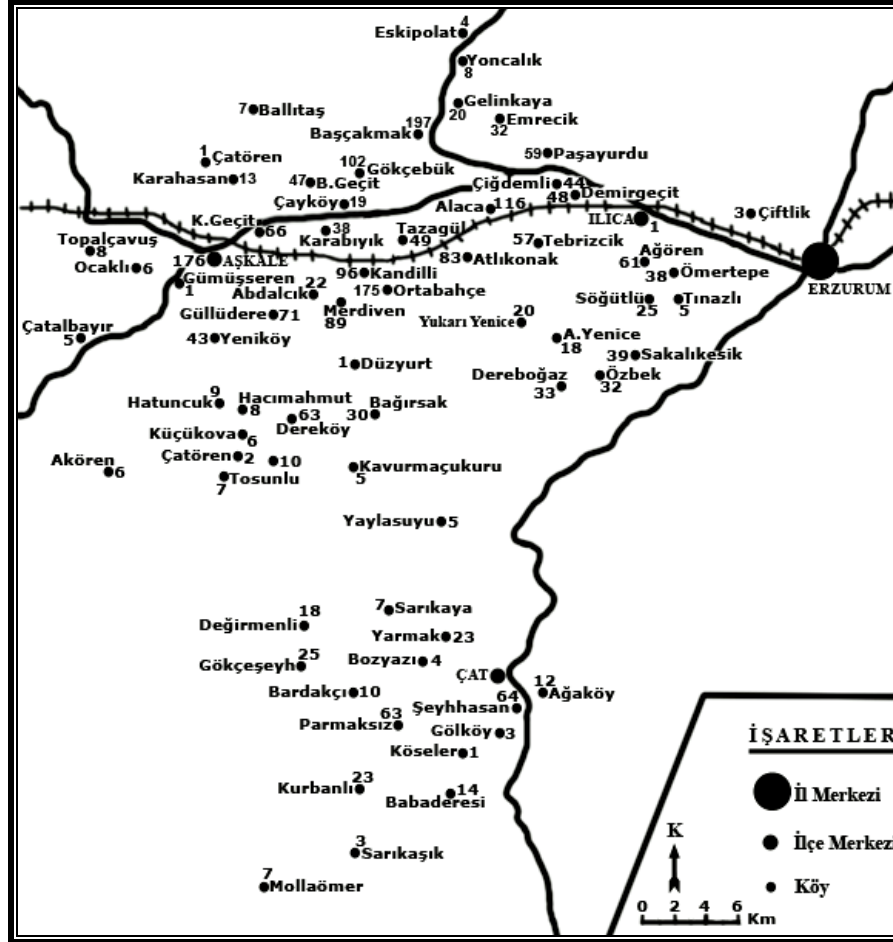
Şekil 3. Bayındırlık Bakanlığı ve TOKİ tarafından konut yapılan yerleşmeler.

sahipliğine karşılık, 1821 konut ile 1164 ahır inşa edilmiştir. Gerçi bir kısım aileler belgeleri tamamlayarak ilgili kuruma teslim ettiğinden, bu aileler için de konut yapımı öngörülmüştür. Örneğin Tazegül köyünde 8 aileye konut 4 aileye de ahır yapımı için ödenek verilmiş ve bu aileler inşaata başlamışlardır (Tablo 3, Şekil 3).

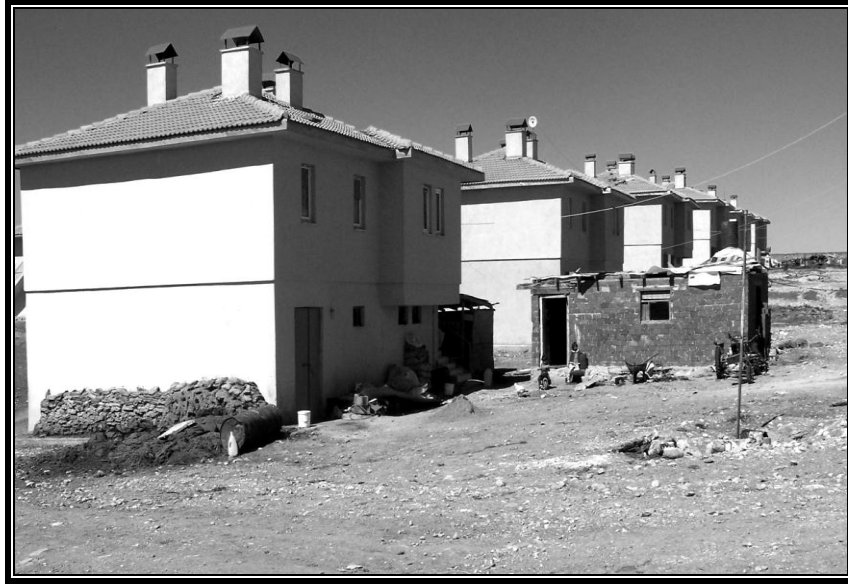
Fotoğraf 1. Deprem sonrası mera alanı üzerine kurulmuş bulunan Tazegül köyü.

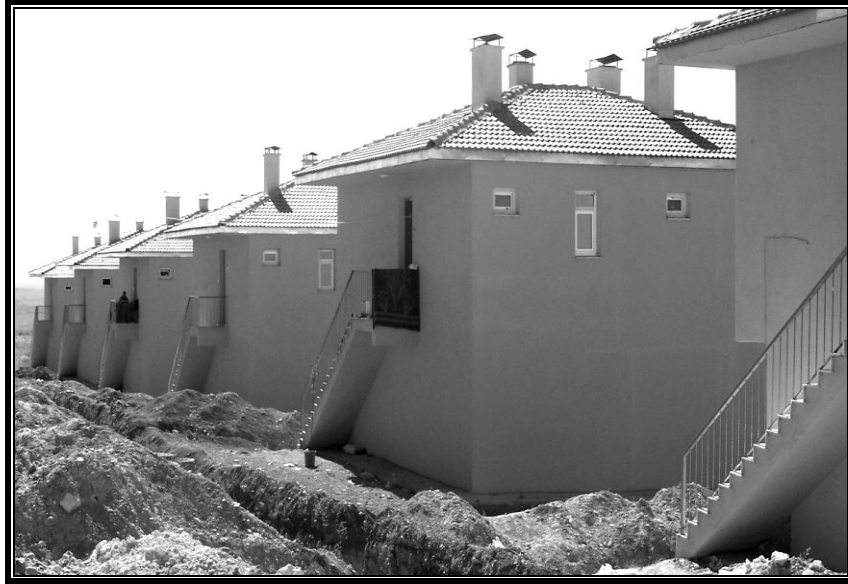
Yeniden inşa edilen yerleşmelerin hepsinin ortak sorunu altyapıdır. Hemen tümünde içme ve kullanma suyu sorununun yanı sıra, yerleşme içi yolların henüz yapılmamış olması da sıkıntı vermektedir. Gerçi bu sorunların giderilmesi için, çalışmalar devam etmektedir. Ancak çalışmalar bazı yerleşmelerde çok yavaş iken, bazılarında henüz hiç başlamamıştır. Gözlemlerde bulunduğumuz Paşayurdu köyünde; su, kanalizasyon, telefon ve elektriğin tek bir toprak kanal içinden götürüldüğü, kanalın üzerinin yine toprakla kapatılacağı gözlenmiştir. Bütün bu altyapının toprağa gömülü olarak tek bir kanaldan götürülmesi uygun değildir. Örneğin kanalizasyonda bir arızanın meydana gelmesi, aynı kanaldaki; telefon, su ve elektrik hatlarına zararlı olabilecektir (Fotoğraf 2).

Fotoğraf 2. Paşayurdu köyünün yeni yerleşim yerinde; kanalizasyon, su, elektrik ve telefon hattının birlikte olduğu kanal.

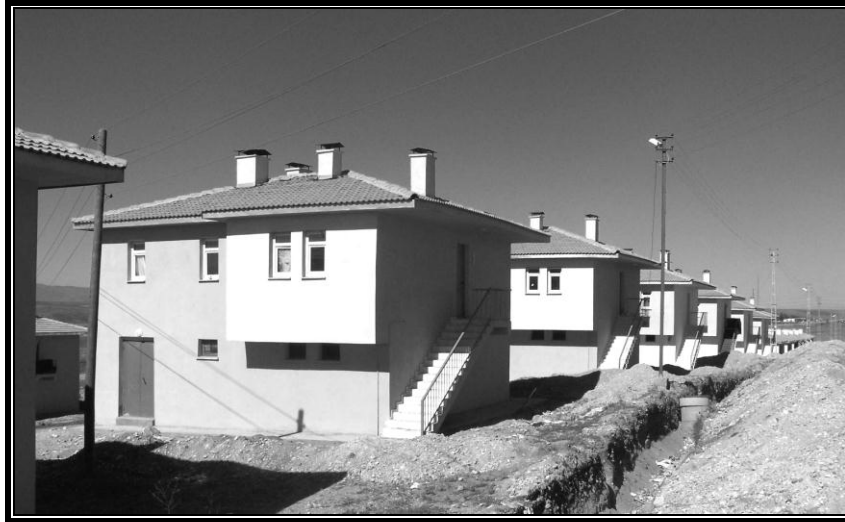
afetlere dayanıklı olarak inşa edildiklerinden, yöre insanı için iyi bir imkân olmuştur (Fotoğraf 3).

Fotoğraf 3. Ortabahçe köyünde inşa edilmiş çağdaş konutların bir bölümü.

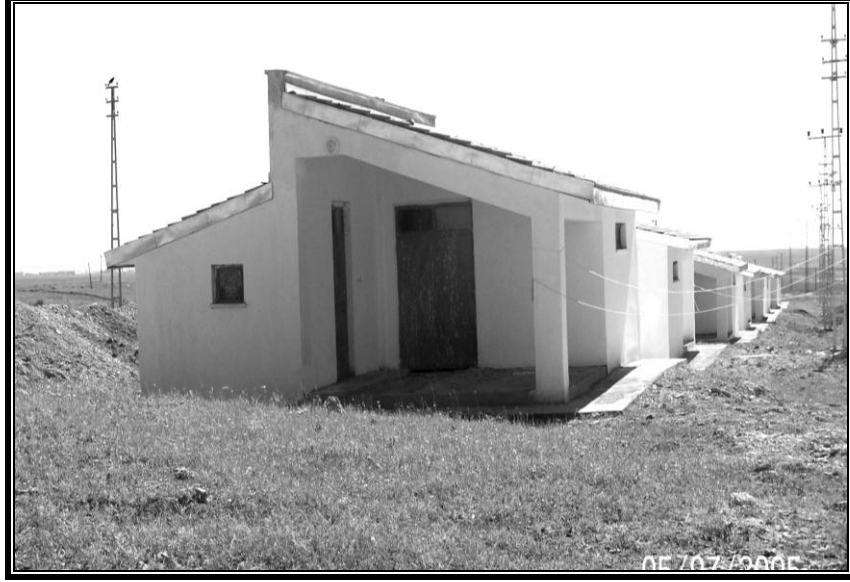
Köylülerle yapılan mülakattan anlaşıldığına göre, sadece ahır olarak inşa edilmiş binaların da, yörenin şartlarına pek uygun olmadığı anlaşılmıştır (Fotoğraf 4). En büyük sakıncasının ise, ahırların yeni yerleşmede, buna karşılık konutların ise eski köyde bulunmasıdır. Bu yüzden ailelerin büyük çoğunluğunun bu ahırları kullanmayacağı, yine eski köyde kendi imkânları ile ahır inşa edecekleri sanılmaktadır. Müstakil ahırların diğer bir olumsuz yönü de, yöre şartlarına uygun olarak planlanmamış olmasıdır. Bu bakımdan da, ailelerin memnun olmadığı görülmüştür (Şekil 5). Bu durumdan memnun olan çok az sayıda aile vardır. Bunlar da, eski yerleşmede ve konutunun yakınında ahır inşa edilmiş olanlardır.

Fotoğraf 4. Paşayurdu köyü yeni yerleşiminde inşa edilmiş müstakil ahırlar

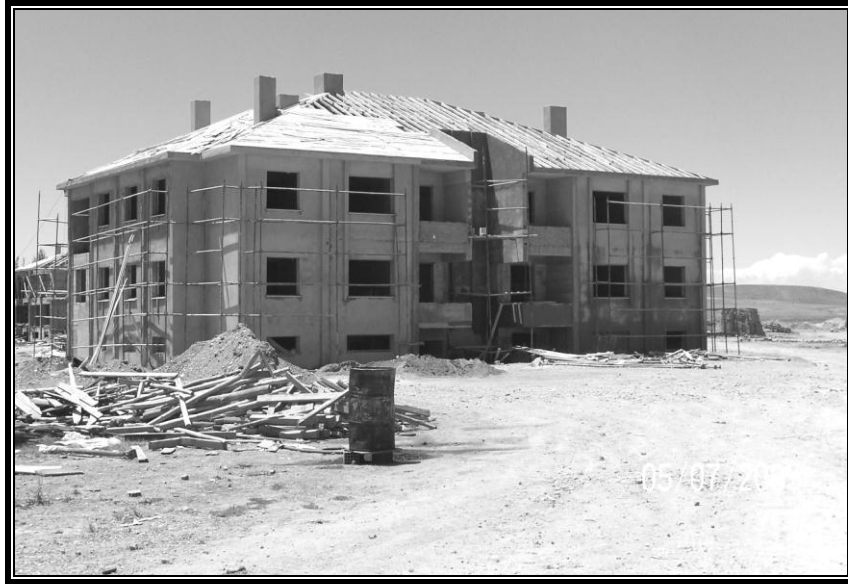
Deprem koşullarına göre inşa edilen ve modern görünüme sahip bu konutların iskâna açılmasıyla, Kandilli beldesinin yeniden canlanacağı sanılmaktadır(Fotoğraf 5). Söz konusu konutların inşasında, bölgenin iklim şartları göz önünde bulundurularak, dış duvarda yalıtım maddesi kullanılmaktadır (Fotoğraf 6).

Fotoğraf 5. Kandilli beldesinde inşaatı devam eden TOKİ konutları (2005).

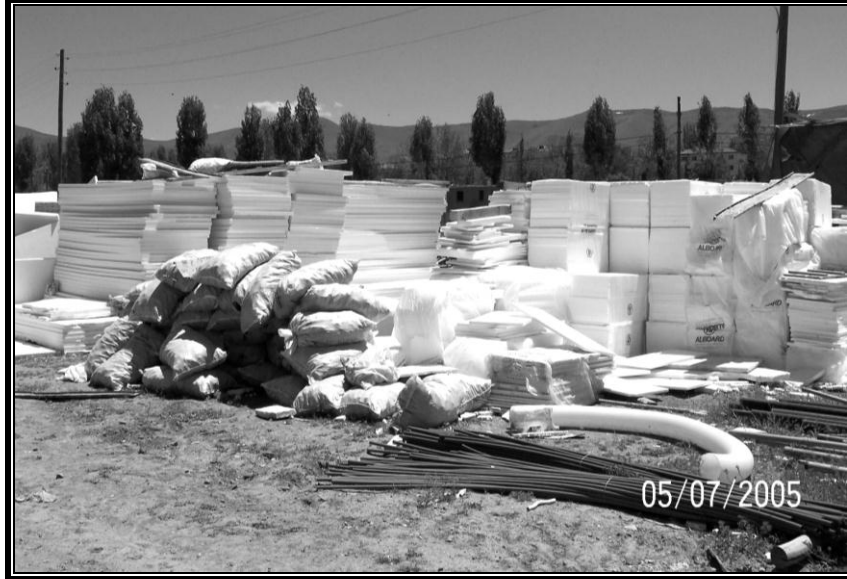
Fotoğraf 6. Kandilli beldesinde inşa edilen konutların dış duvar ve çatılarında kullanılan yalıtım maddeleri.
