2-3 MART 2005 TURHAL SEL AFETİ VE SONUÇLARI

The Flood Disaster in Turhal on 2-3 March 2005 and its Results

Doç. Dr. H. İbrahim ZEYBEK*

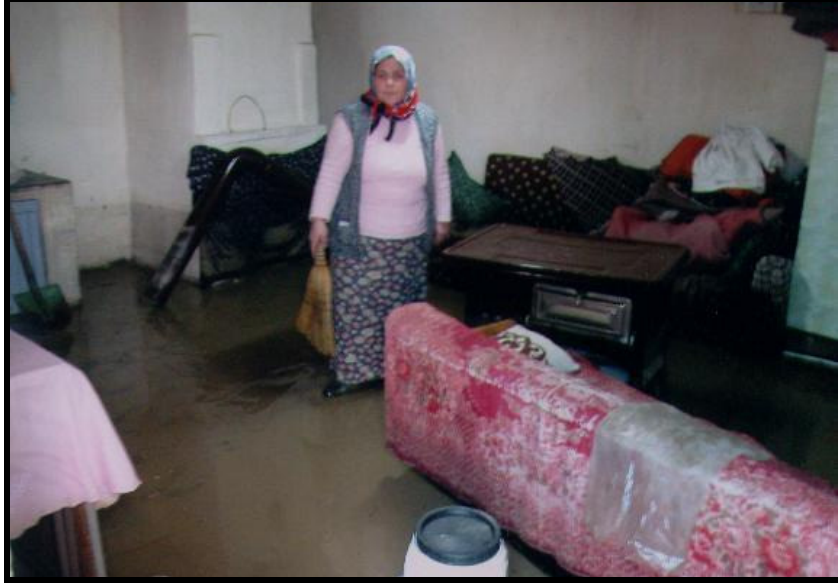
Fotoğraf 1. Borsa Mahallesi'nde sel sularının istilasına uğramış bir meskenin oturma odası ve selden zarar gören eşyalar.

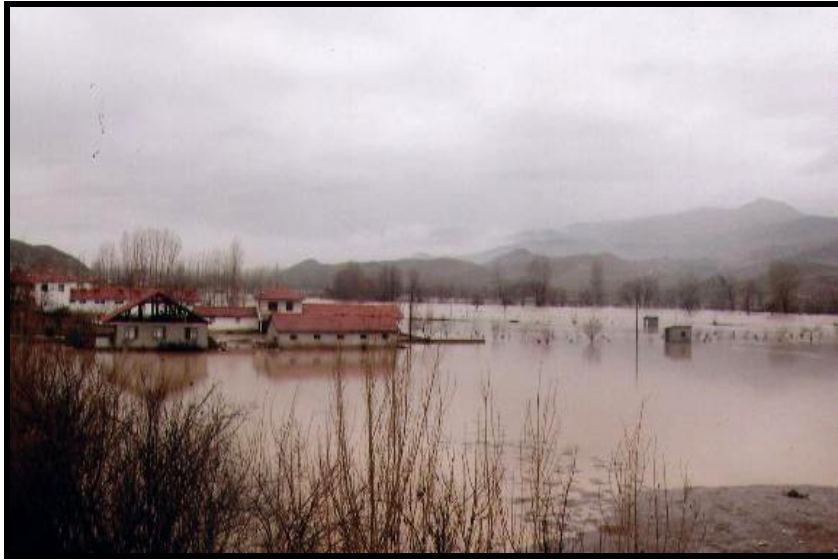
Fotoğraf 2. 2-3 Mart 2005 tarihli selde, suların istilasına uğramış Akçatarla Mezrası'na ait tarım alanları.

Sel sularıyla getirilen malzemeler, akarsuyun şehrin kuzey kesiminde taşması ile tarım toprakları ve ekili araziye kaplamıştır. Ayrıca, taşkın sonucu su kanalları bazı kesimlerde tahrip olmuş, bazı sahalarda ise dolmuştur.

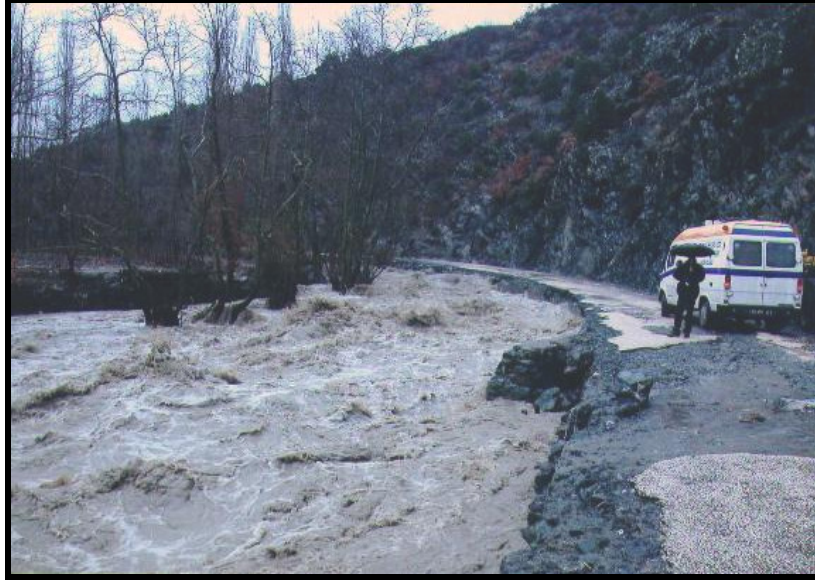
Taşkınlardan ulaşım sistemleri de etkilenmiştir. Şehri, Çamlıca Köyü'ne bağlayan yol ve akarsu üzerindeki Bayramlı mahallesine ait köprü sel sonucu zarar görmüştür (Foto 3). Bununla birlikte, sel asıl ilçe merkezinin akarsu yatağına yakın kesimlerindeki yolları tahrip etmiştir. Nitekim, başta Amasya Caddesi olmak üzere, bu caddeyi Elalmış Köyü yoluna bağlayan köprü arasında kalan yolda, Yazıtepe Çayı kenarında bulunan ve araziye geçişi sağlayan yolda hasarlar meydana gelmiştir.

Fotoğraf 3. Sel, Turhal şehrini Çamlıca Köyü'ne bağlayan asfalt yolun da tahribine yol açmıştır.
