AFETLERE MARUZ KALAN YERLEŞMELERİN YER DEĞİŞİMİNDE KARŞILAŞILAN SORUNLARA BİR ÖRNEK: İSPİR MADENKÖPRÜBAŞI BELDESİ ELMALI MAHALLESİ

The problems Encountered In Post-Disaster Reconstruction Of Traditional Settlements: The Municipality Of İspir Madenköprübaşı Elmalı Neighborhood

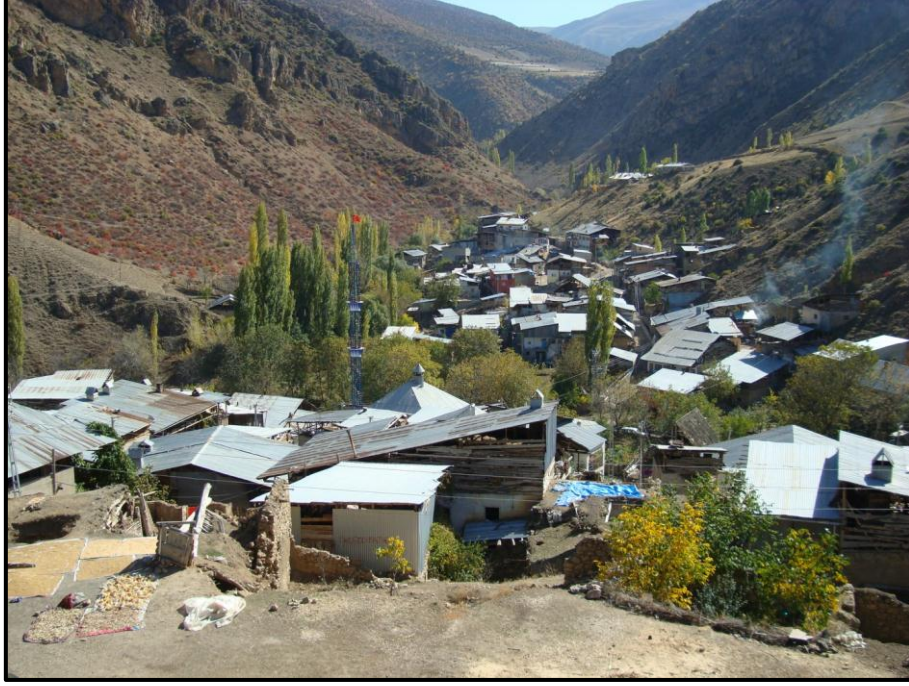
Eski Elmalı Mahallesi yerleşmesi de büyük çoğunluğu ile yukarıda bahsedilen yapılaşma özelliklerine sahiptir. Konutlar ve ek yapıları çoğunlukla aynı çatı altındadır. Düzensiz bir toplu forma sahip olan mahalle konutlarının arasındaki mesafe oldukça az olup, mahallenin sokakları dar ve birbirine bitişik konutlardan oluşmaktadır. Söz konusu nedenler, eski Elmalı Mahallesi'ndeki konutların birbirine bitişik veya çok yakın inşa edilmesinde etkili olmakla birlikte, bu durum üzerinde iklimin rolü büyüktür. Ancak, bu tür bir yapılaşmada yerleşim yerinin darlığının da rolü vardır. Karmaşık bir yapılaşma özelliğinde olan mahalle konutlarının bir kısmı tamamen geleneksel yapı tarzında inşa edilmişken, bir kısmı da çağdaş malzemelerle inşa edilmiştir. Ancak, mimari bir planlamadan bahsetmek mümkün değildir. Geleneksel yapılarla, daha çağdaş diyebileceğimiz konutlar adeta iç içe girmiş vaziyettedir (Fotoğraf 1).

Fotoğraf 1. Eski Elmalı Mahallesinden bir görünüm.

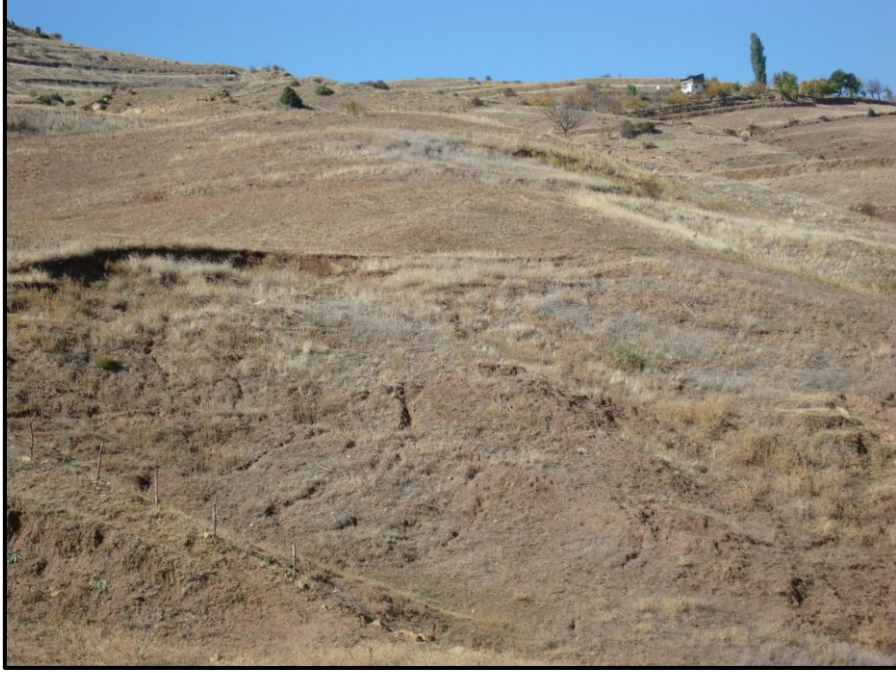
Heyelan sahasında aktivitenin devam ettiğini gösteren pek çok işaret vardır. Bunlar farklı büyüklüklerde, kayma, akma, oturma ve kabarma şeklindeki oluşumlardır. Kütlelerin hemen her kesiminde izlenebilen bu yapılara yer yer sürünme şeklinde hareketler eşlik etmektedir. Bahçe sınırlarını belirleyen eğilmiş çitler yüzdeki kaymanın önemli göstergesidir (Kopar, 2010: 205) Devam eden heyelanın ileride yeniden birçok yapıya zarar vermesi söz konusudur. Örneğin mahallenin Madenköprübaşı beldesine doğru çıkışında yolun hemen batısında ve 40-50 m yakınında belirgin bir heyelan kütleleri bulunmakta olup, bu kütlelerin daha önceleri olduğu gibi yolu kapatma ihtimali bulunmaktadır (Fotoğraf 4).

Fotoğraf 4. Eski Elmalı Mahallesi'nin Bağların deresinde yer alan heyelandan bir görünüm.

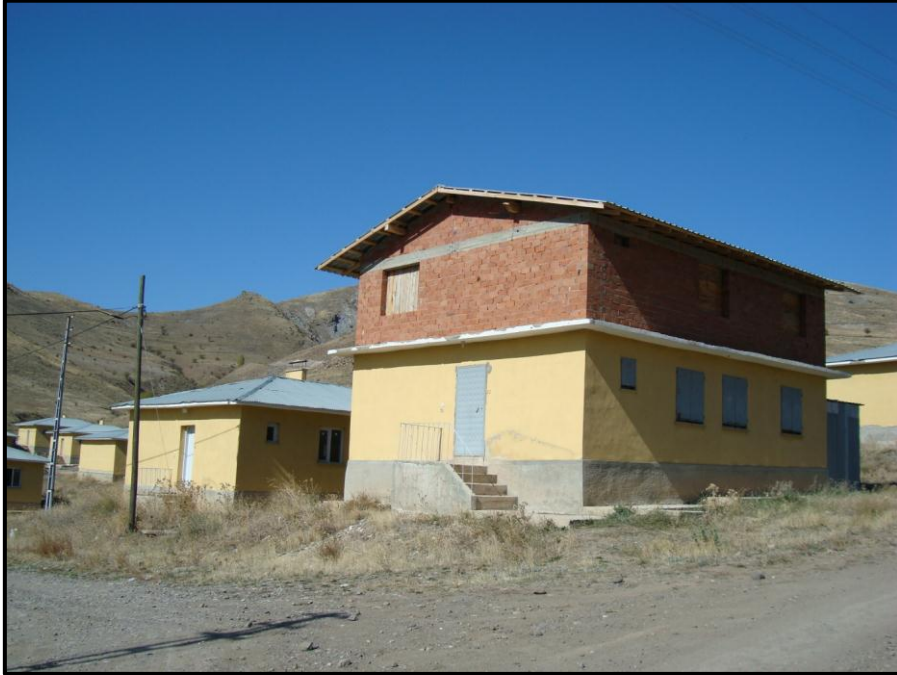
Türkiye’de doğal afetler nedeniyle yıkıma uğrayan kırsal yerleşmelerin konutları yeniden inşa edilirken, konutların projelendirilmesi ve uygulanması, hemen tamamen Devletin ilgili kurumlarının teknik elemanları tarafından yapılmaktadır. Konut projeleri çoğunlukla tek tip olup, hemen her yöreye aynı proje uygulanmaktadır. Bu yüzden, yeni yerleşim alanlarındaki konutların büyük çoğunluğu boş kalmakta veya konutlara eklentiler yapılmaktadır. Yapılan eklentiler ise, çoğu kere konutlara uygun olmayan özellikte inşa edilmektedir (Fotoğraf 5).

Fotoğraf 5. Yeni Elmalı Mahallesinde üstüne ilave kat yapılan bir afet konutu.

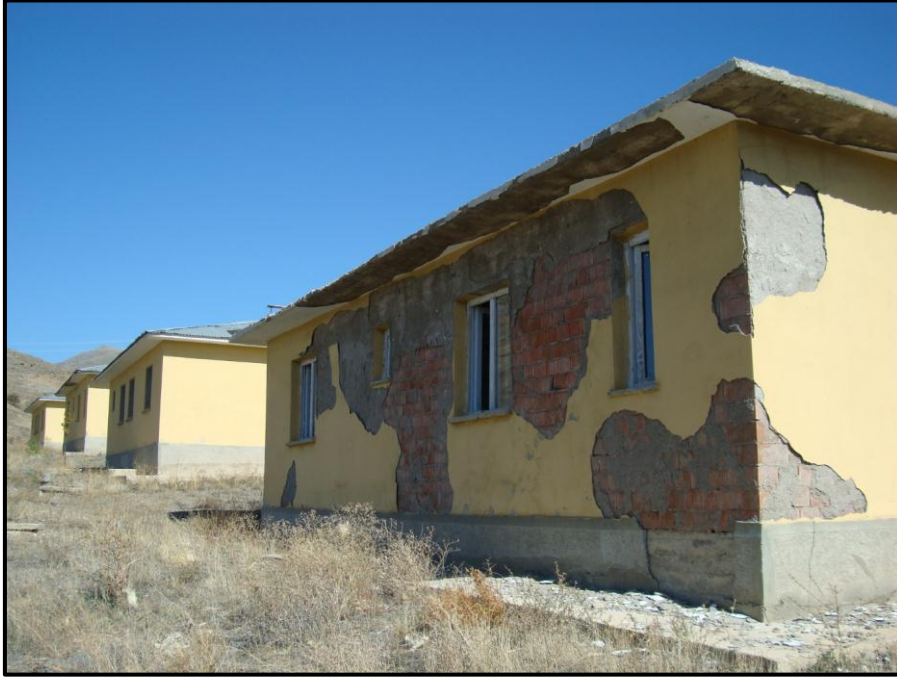
Bilindiği gibi, toplumları ayakta tutan önemli faktörlerden biri de sosyal ilişkilerdir. Bu bakımdan, Anadolu insanı çok zaruret olmadığı ve doğal şartlar engel çıkarmadığı sürece yerleşmelerini toplu olarak kurmaktadır. Diğer bir ifadeyle, kırsal yerleşmelerdeki aileler konutlarını birbirine yakın yaparak, yardımlaşma ve dayanışma içinde olmak isterler (Gök, Altaş, 2007: 258). Bu durumu göz önünde bulunduran ilgililer, yeni yerleşim yerini de toplu olarak inşa etmişlerdir. Ancak, yukarıda sayılan ekonomik nedenlerden dolayı, yeni yerleşim alanı ilgi görmemiştir. Boş bulunan konutların bazılarının, bakımsızlık yüzünden sıvaları dökülmüş, çatıları sökülmüş yavaş yavaş harap olmaya başlamışlardır (Fotoğraf 6).

Fotoğraf 6. Yeni Elmalı Mahallesi'nde kullanılmayan bir konutun deforme olmuş şekli.

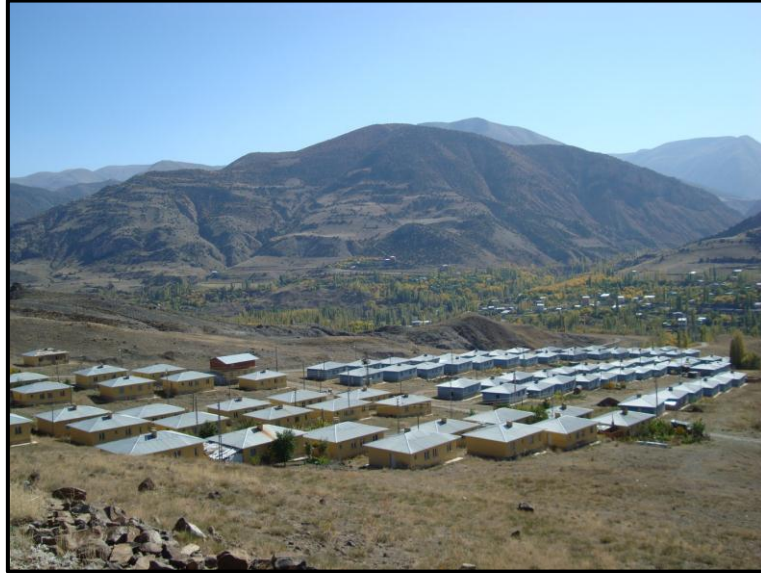
Doğu Anadolu Bölgesi'nde kır yerleşmelerinin yenilenmesi çoğunlukla Devlet tarafından yapıldığından, yerleşmeler planlı bir şekilde inşa edilmektedir. Örneğin, 30 Ekim 1983 Erzurum-Kars Depremi, 25-28 Mart 2004 Aşkale Depremleri sonrasında ağır hasar gören köy yerleşmeleri Devlet tarafından planlı bir şekilde yapılmışlardır. Elmalı Heyelanı sonucunda yeniden inşası öngörülen 139 konutun yapımı da yine Devletçe gerçekleştirilmiştir. Diğer yerlerde olduğu gibi, Elmalı mahallesinin yeni yerleşimi de planlı ve modern bir görünümde yapılmıştır. Birtakım sorunlarının bulunmasına rağmen, planlama ve konutların inşası bakımından gerçekten de modern bir yerleşme görüntüsü mevcuttur (Fotoğraf 7).

Fotoğraf 7. Yeni Elmalı Mahallesi (Küme Evler).

Her şeyden önce, mahalledeki ailelerin büyük çoğunluğunun kendi imkânları ile böyle planlı ve çağdaş bir konut yapması mümkün değildir. Ekonomik imkânı iyi olan bazı ailelerin çağdaş malzemelerle bir konut yapması mümkün olabilir. Nitekim Eski Elmalı mahallesinde bazı konutlar çağdaş malzemelerle (demir, çimento, tuğla, kum gibi) yapılmıştır. Ancak, konutların belli bir planı olmadığı gibi, tüm mahallenin belli bir plana göre ve modern görünümlü bir yerleşme olarak inşa edilmesi mümkün değildir. İşte bu yönüyle, Elmalı mahallesinin yeni yeri planlı bir görünüme sahiptir.
