## 30 OCAK 2010 TEPECİK KÖYÜ (ADİYAMAN) HEYELANI

30 January 2010 Tepecik Village (Adiyaman) Landslide

Yrd.Doç.Dr. Ökkeş KESİCİ\*

Yrd.Doç.Dr.Mehmet Emin SÖNMEZ\*\*

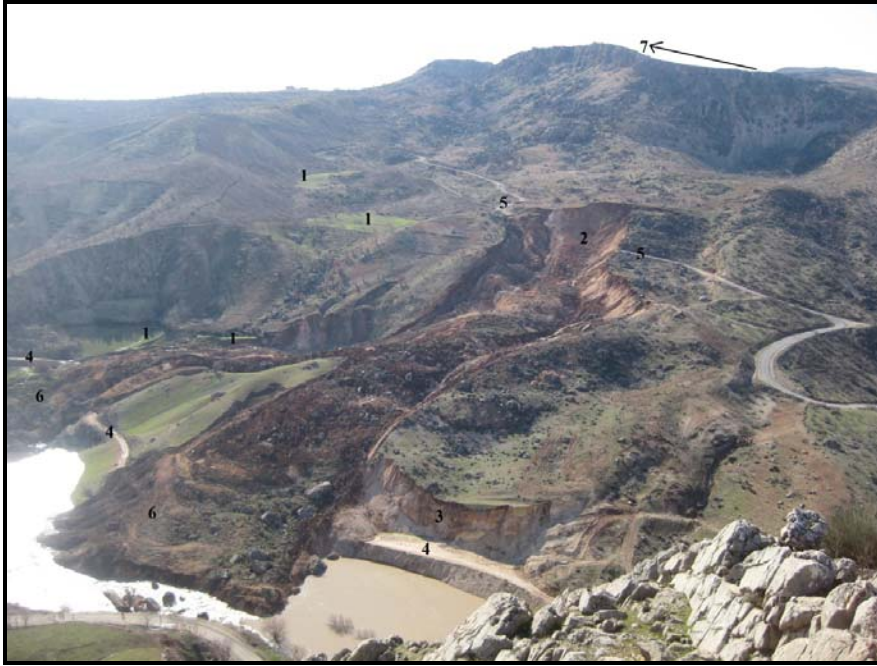
**Foto 1:** Tepecik Köyü heyelan alanı (1-Nemli alan (yer altı suyunun sızıntı yaptığı alanlar), 2-Heyelan aynası, 3-Malzeme alınan alan, 4-Mezra yolu (toprak), 5-Asfalt yol, 6-Heyelan topuğu, 7-Göl).

Tepecik köyü heyelanı, Şerefli-Tepecik köy yolu üzerinde, Şebker çayı vadisinin batı yamacında kuzeybatı-güneydoğu doğrultuda meydana gelmiştir. Heyelanın meydana geldiği alanda bir birinden bağımsız gibi duran fakat gerçekte tek bir heyelan sahası mevcuttur (Foto 1).

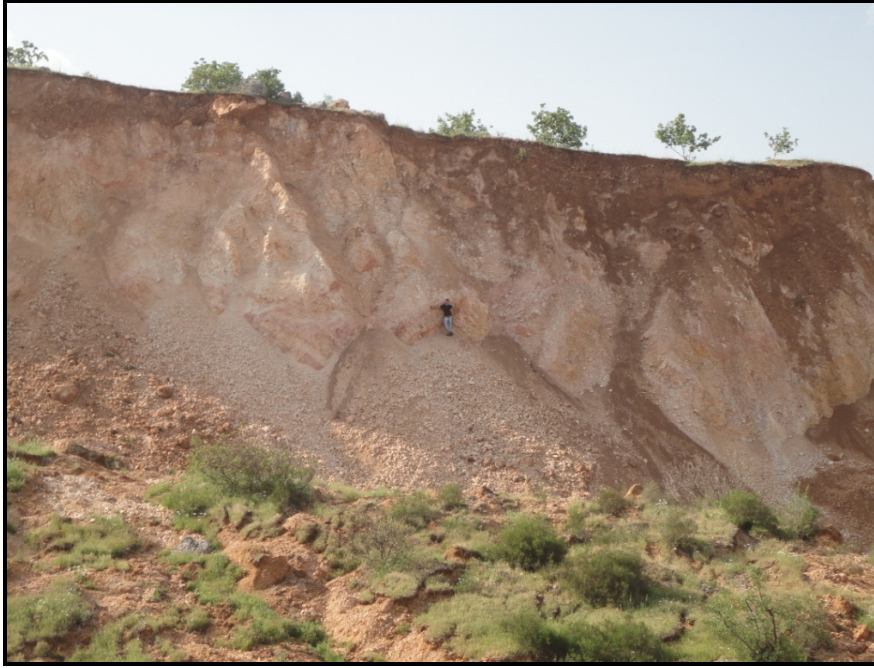
**Foto 2:** Tepecik Köyü heyelanının ayna kısmından bir görüntü (heyelanın büyüklüğünü açıkça ortaya koymaktadır).

Heyelanın gerçekleştiği alanın geniş olması ve doğal olarak bu alanda eğim ve litolojik farklılıkların bulunması heyelanın kayma yüzeyinin belirlenmesinde etkili olmuştur. Nitekim heyelanın kayma yüzeyi eğimin daha yüksek olduğu yamaç kesimlerini takip etmiştir. Eğim haritası dikkate alındığında heyelanın kayma yüzeyinin eğimin yüksek olduğu yerleri takip ettiği ve eğimin azaldığı kesimlerde ise kaymanın meydana gelmediği görülmektedir. Böylece heyelanda bir taç kısmı olmasına rağmen iki tane heyelan topuğu meydana gelmiştir. Matematiksel hesaplamaların doğru yapılabilmesi amacıyla heyelan sahası iki farklı bölüme ayrılarak hesaplanmıştır. Bunlardan bir tanesi heyelan topuğunun kuzeyinde yer alan ve heyelan aynasına kadar devam eden alan iken, diğeri heyelan topuğu güneyinde yer alan ve kuzeydeki, heyelan sahası ile birleşme kısmına kadar devam eden alanı kaplamaktadır. GPS verilerine göre, kuzeydeki heyelanın topuğu 636 m, heyelan aynasının en üst kısmı 785 m yükseltide yer almaktadır. Kuzeydeki heyelan alanında taç kısmının genişliği 146 m, heyelanın taç kısmı ile heyelan topuğu arasındaki mesafe 590 m'dir. Güneydeki heyelan alanında ise heyelan aynası olarak kabul edilen kesimin en yüksek noktası 703 m, heyelanın topuk kısmı ise 639 m yükseltidedir. Güneydeki heyelan alanında

taç kısmının genişliği 85 m, taç kısmı ile heyelan topuğu arasındaki mesafe ise 329 m'dir. GPS yardımı ile elde edilen bu veriler kullanılarak heyelan alanı ve kütlesi de belirlenmiştir. Bu verilere göre, kuzeyde heyelana uğrayan toplam kütle miktarı<sup>1</sup> 6.417.430 m<sup>3</sup> ve güneyde heyelan uğrayan toplam kütle miktarı 894.880 m<sup>3</sup> olmak üzere toplam 7.312.310 m<sup>3</sup> alan heyelana uğramıştır. Meydana gelen heyelanın toplam alanı ise 112.860 m<sup>2</sup>'dir (Foto 2).<sup>1</sup> Heyelandan etkilenen tarım arazilerinin büyük kısmı Tepecik Köyü'nün Yeşil yamaç mezrasına, geriye kalanı ise Şerefli Köyü'ne aittir. Heyelan alanından kuzeydoğu-güneybatı yönlü biri asfalt, diğeri toprak olmak üzere iki karayolu geçmektedir. Bu yollardan asfalt olanı heyelan aynasının bulunduğu kesimde kaymaya uğramış, toprak olan ise heyelanın gerçekleştiği alanda tamamen heyelan altında kalmıştır. Her iki yol da yaklaşık 15 yıllıktır.

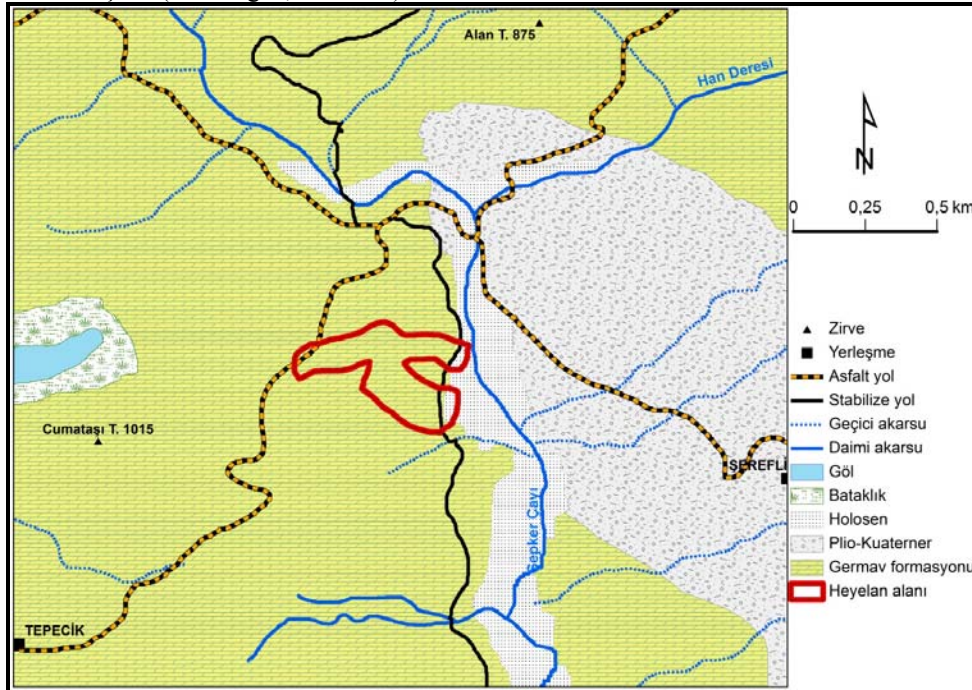
Şekil 3: Tepecik heyelan alanı ve yakın çevresinin jeoloji haritası.

İncelemeye konu olan heyelan ve yakın çevresinde Üst Kretase-Paleosen yaşlı tortul kayaçların hâkim olduğunu görmekteyiz. Silt, kumtaşı, çakıltaşı, konglomera ve detritik kireçtaşlarının (Ketin, 1983: 308) yoğun olarak bulunduğu bu formasyona Ericson'a (1939) atfen Karadoğan bu birime "Germav Formasyonu" denildiğini bildirmektedir (Şekil 3). Bu birimler çok geniş bir zaman süresini temsil etmesi ve geniş yayılımı olması nedeniyle değişik birimlerle farklı kontakt ilişkileri sunar. Germav formasyonu genellikle denizel kökenli klastiklerden oluşan bir birimdir. Yeşilimsi gri renkli şeyl ve marnlarla ardalanmış silt ve kumtaşları ile yer yer çakıltaşı ve detritik kireçtaşı katkıları içerir (Karadoğan, 2005: 34).

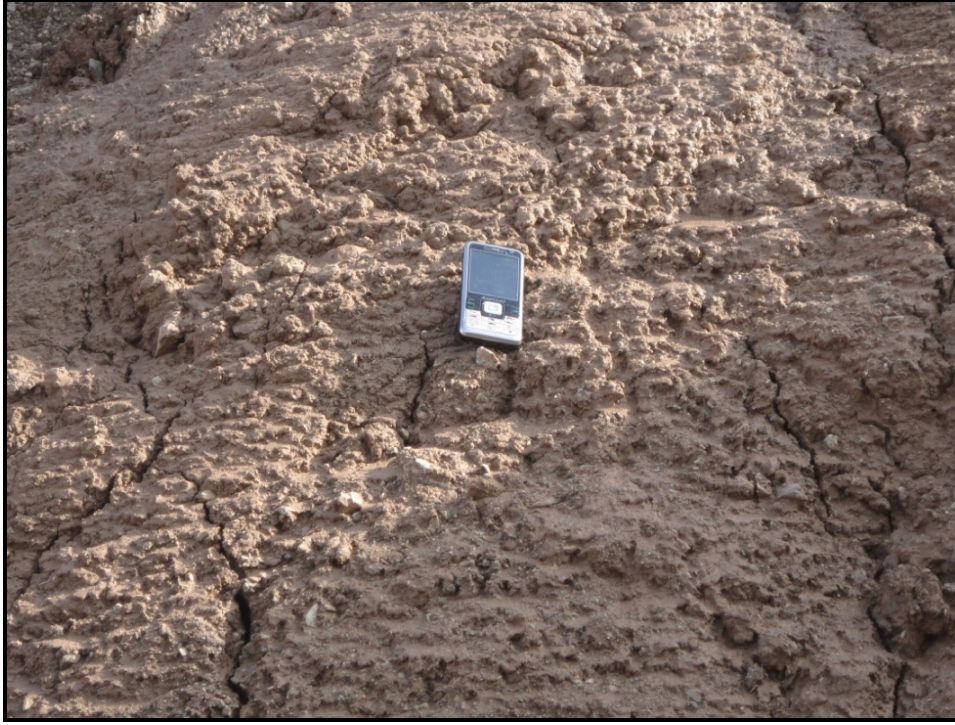
**Foto 3:** Heyelanın kayma yüzeyinde ortaya çıkan yoğun kil tabakası.

Klastik kayaçlar, farklı boyuttaki malzemelerin doğal olarak çimentolaşmasıyla meydana gelirler. Her türlü klastik malzeme çimento vazifesi görebileceği gibi kil ve mil boyutundaki malzemeler çimentolaşmada önemli rol oynar (Ata Sungur, 1979: 42-43). Nitekim “Gercüş Formasyonunu” içinde yoğun olarak bulunan marn’lar, kalker oranı azaldıkça kil taşlarına veya kil şeyl’lerine; kalsiyum karbonat oranı arttıkça da killi kalkerlere geçerler. Aynı şekilde şeyl’ler, kil, mil içeren ve 1 cm’den daha ince tabaklar halinde bulunup parçalanabilen tortul kayaçlardır (Erinç, 2000: 299). Bu nedenle hem marn’lar hem de şeyl’ler bol miktarda kil içeriğine sahip olup ayrışmaya da son derece müsaittirler (Foto 3,4,5). Bunun yanında heyelan alanı ve yakın çevresinde henüz çimentolaşmamış gevşek yapıdaki kollüvyal depolar da geniş yer kaplamaktadır. Heyelan topuğunun bulunduğu Şebker çayının vadi tabanında Holosen yaşlı alüvyal depolar, Şerefli köy yerleşmesinin bulunduğu alanda ise Plio-Kuaterner yaşlı dolgular yer almaktadır.

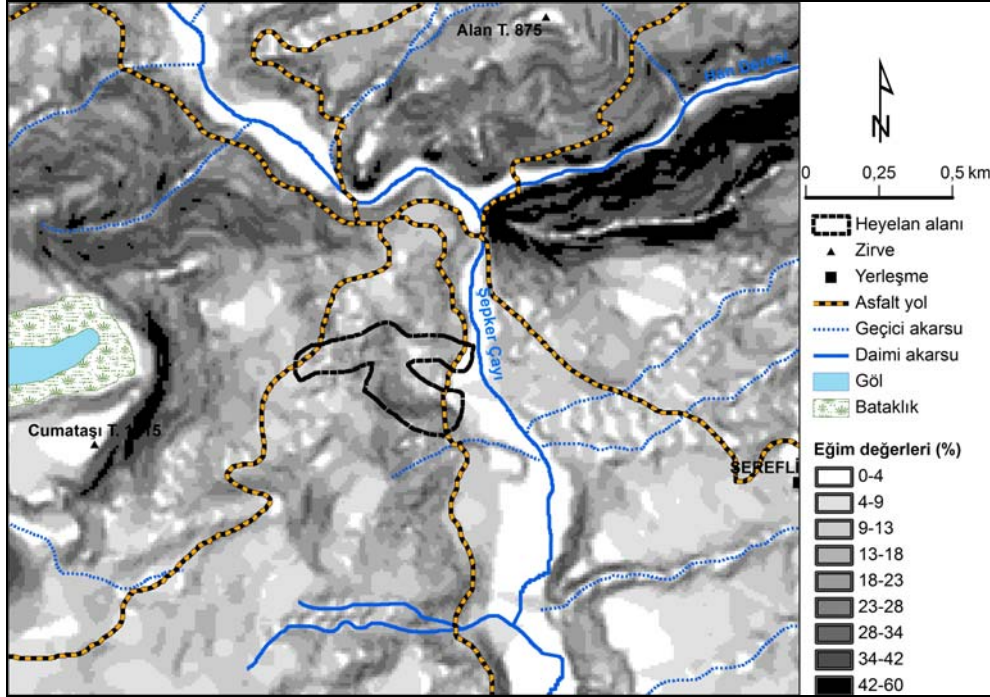
Şekil 4: Tepecik köyü heyelan alanı ve yakın çevresinin eğim haritası.

Heyelan sahası ve yakın çevresi genç tektonik hareketlerle yükselmeye uğramış ve böylece buradaki akarsular derine gömülmüştür. Nitekim Şebker çayı ve heyelan sahasının kuzeydoğusundan kendisine katılan Han deresinin vadi yamaçlarında eğimin  $60^\circ$ 'ın üzerine çıkması bu alandaki gençleşme hareketlerine en iyi kanıttır. Dolayısıyla heyelan sahası ve yakın çevresinde eğim değerleri oldukça yüksektir. Heyelanın gerçekleştiği alanda eğim çoğu yerde değişmekle beraber özellikle orta kesimlerde  $30^\circ$ - $40^\circ$  civarındadır. Buna karşılık heyelan aynasının bulunduğu alanda ve diğer bazı kesimlerde eğim değeri  $13^\circ$  seviyelerine kadar da düşmektedir. Neticede heyelanın gerçekleştiği yamaçta eğim değerlerinin  $13^\circ$ - $42^\circ$  arasında değiştiği söylenebilir (Şekil 4).

Eğimin heyelan oluşumu için gerekli bir faktör olduğu herkesçe bilinmektedir. Fakat heyelan duyarlılığını arttıran en büyük eğim değeri zemini meydana getiren malzemenin kalınlığına bağlı olarak değişmektedir. Çok dik yamaçlarda erozyon nedeniyle zemin kalınlığı ve buna bağlı olarak heyelan duyarlılığı azalmaktadır. Jacob'un (2000: 289) 1200 heyelanı baz alarak yamacın şekli, eğimi ve yönü ile heyelan arasındaki ilişkiyi incelediği çalışmada, meydana gelen heyelanların yaklaşık % 77'si (922 tanesi) 25°-45° arasındaki eğimli yüzeylerde gerçekleştiğini belirtmektedir. Gökçeoğlu ve Ercanoğlu (2001: 197), Roth'a (1983) atfen California'da meydana gelen heyelanların tamamına yakınının 15°-35° eğime sahip yamaçlarda ve Mehrotra vd.'ne (1992) atfen de Hindistan'da meydana gelen heyelanların tamamına yakınının 10°-40° arasında değişen eğimlere sahip yamaçlarda meydana geldiğini belirtmiştir. Heyelanın meydana geldiği Cumataşı tepesinin doğu yamacında eğim değerlerinin 9°-42° arasında değişmesi, heyelan oluşumu için genel kabul gören eğim aralıklarına uymaktadır.

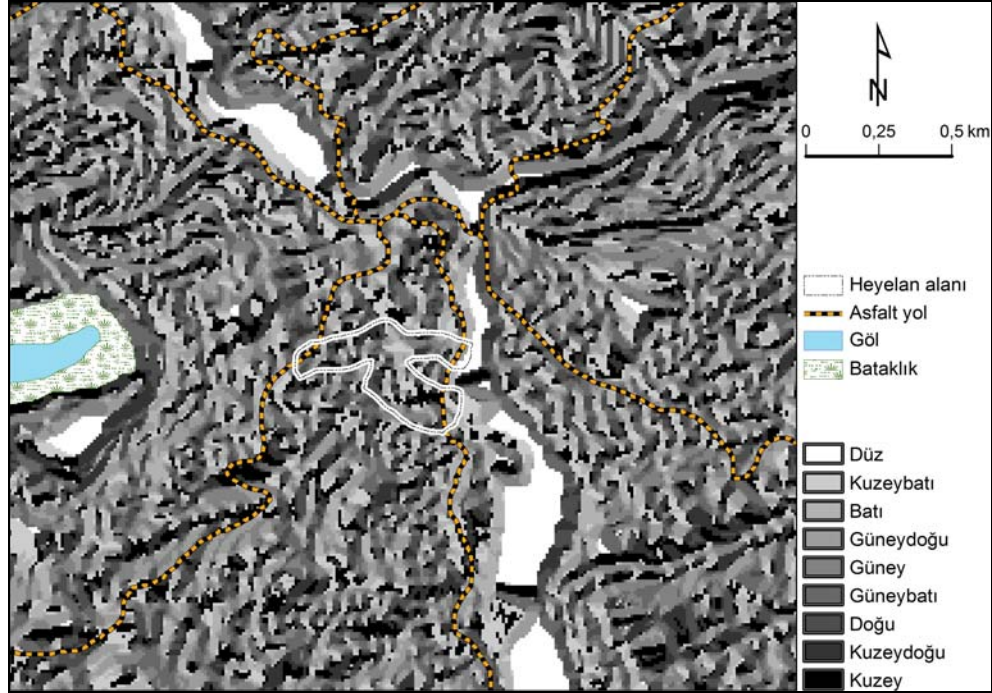
Şekil 5: Heyelan alanı ve yakın çevresinin eğim yönü ve oranları.

dört ana yöne % 12-13, ara yönlere ise % 11-12 civarında dağıldığı, düz alanların ise toplam alanın ancak % 3'ünü oluşturduğu görülmektedir (Şekil 5).

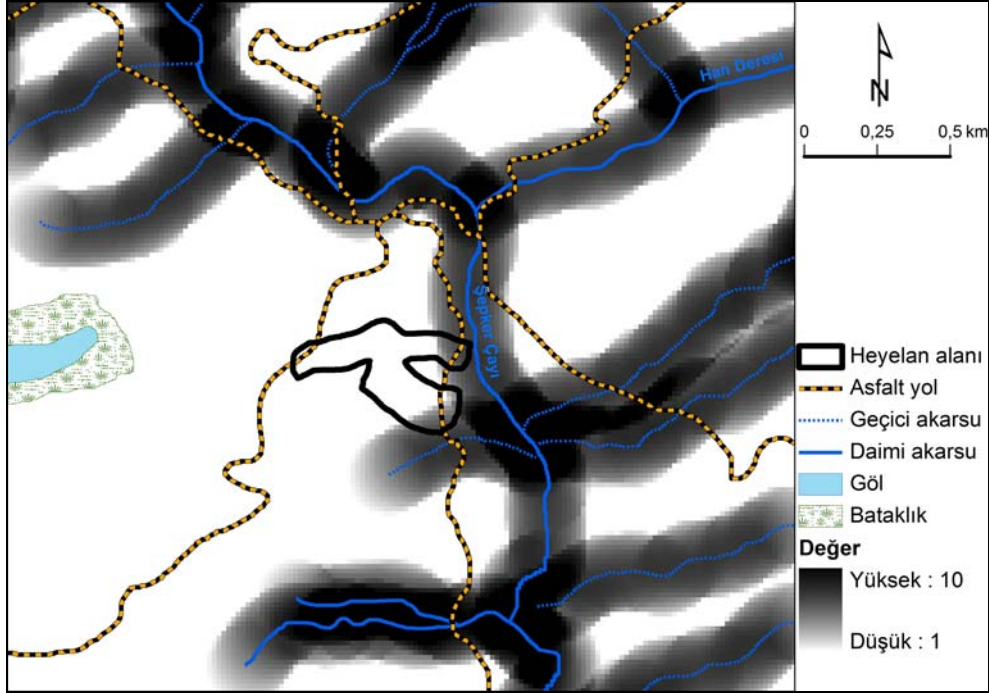
Şekil 9: Heyelan sahası ve yakın çevresinde drenaj yoğunluğu.

Göl ve akarsulardan uzaklaştıkça (kayacın yapısı ve yükselti kriteri dikkate alınmadığında, nitekim bu kriterler ayrı ayrı değerlendirilmiştir) genel olarak yer altı suyu miktarı ve nemlilik azalırken, drenaj yoğunluğunun fazla olduğu alanlarda nemlilik artmaktadır. Çalışmada CBS sınıf ve ağırlık değerleri bu kriterler dikkate alınarak, çalışma sahasının yapısına uygun eşit mesafeler seçilerek atanmıştır.

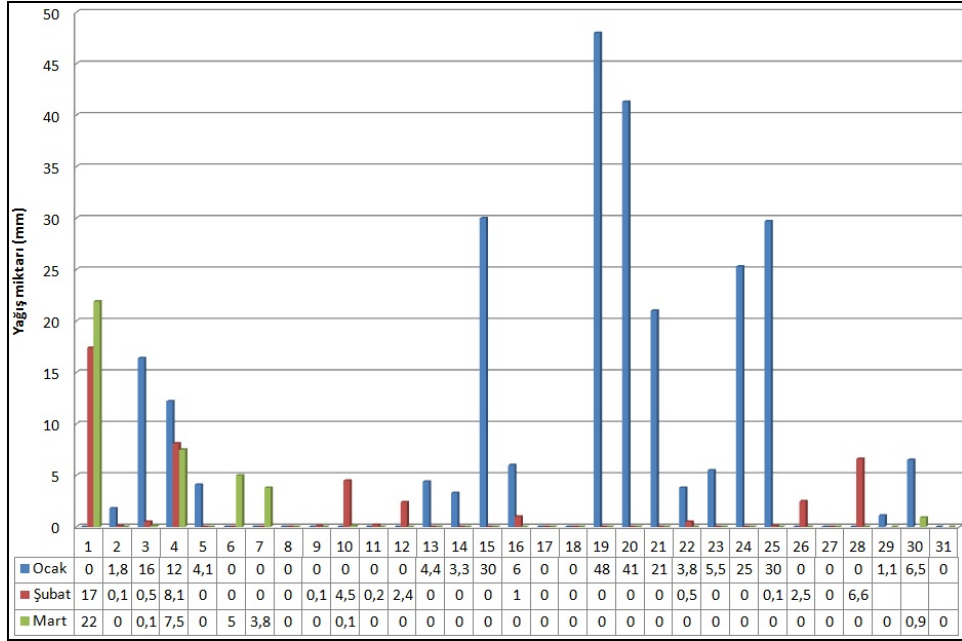
Şekil 10: Adıyaman meteoroloji istasyonunun 2010 yılının Ocak-Şubat-Mart aylarındaki günlük yağış değerleri.

Bunlara ek olarak, heyelan alanının yaklaşık 10 km güneydoğusundaki Adiyaman meteoroloji istasyonu verileri çalışma sahasının suya doymunluğu ve zeminin nemliliği hakkında önemli ipuçları vermektedir. Heyelan oluşumundan önceki bir ayda (2010 yılının Ocak ayı) 30 günün 17 günü yağışlı geçmiş ve toplam 259,6 mm yağış kaydedilmiştir (Şekil 10). Kaldı ki bu yağışlar, belli bir döneme kümelenmemiş, ay içinde farklı aralıklarla meydana gelmiş ve özellikle de heyelan oluşumundan önceki dönemde yoğunlaşmıştır. Nitekim aynı istasyonun 1974-2006 yılları arasındaki aylık ortalama yağış verileri dikkate alındığında: (Aralık 131,4 mm; Ocak 125,5 mm ve Şubat 109,7 mm) toplam yağışın yaklaşık % 52,3'ünün bu dönemde meydana geldiği belirlenmiştir (Şekil 11).

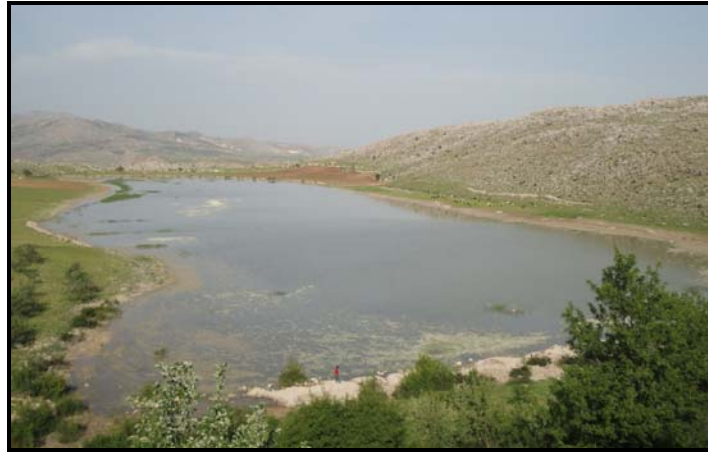
**Foto 7:** Cumataşı tepesinde bir uvalaya yerleşmiş göl (zemin suyu üzerinde önemli etkiye sahiptir).

Bütün bunların yanında incelemeye konu olan heyelanın meydana gelmesinde Şepker Çayı'nın, vadinin doğuya bakan yamacını alttan oyması ve karstlaşmaya uygun olan kireçtaşı arazisinin (mevcut gölün) yamaçlardaki çözülmüş malzemeyi sürekli olarak suyla beslemesi de etkili olmuştur.

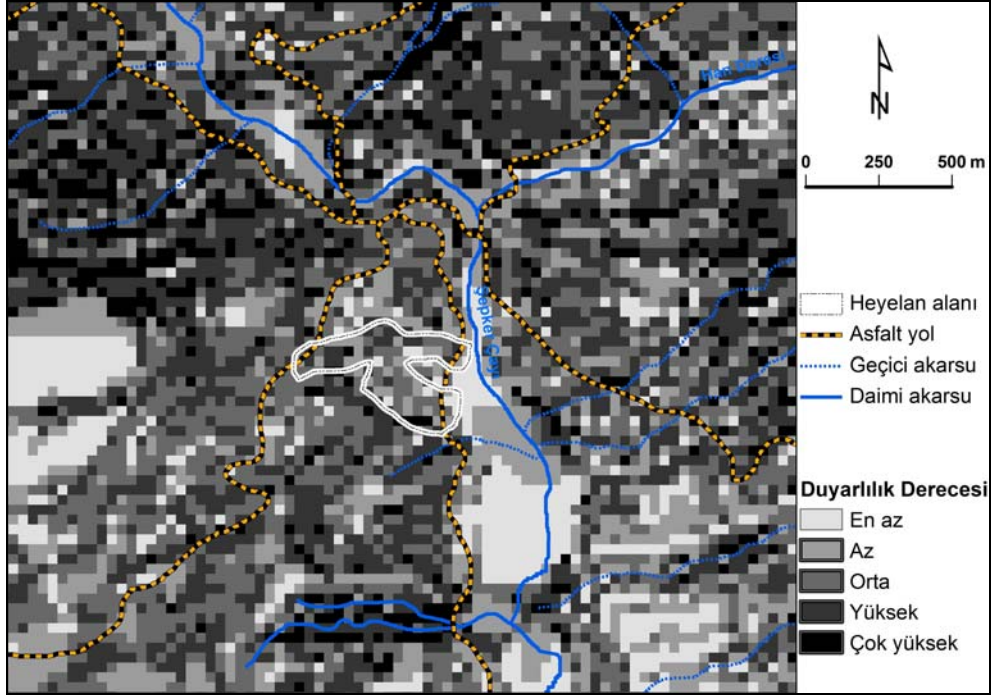
Şekil 13: Heyelan alanı ve yakın çevresinin heyelan duyarlılık analizi ve heyelan risk dağılımı.

Eğim, eğim yönü, litoloji, yükseklik, drenaj yoğunluğu, akarsulara ve göle uzaklık faktörleri kullanılarak çalışma sahası ve yakın çevresinin heyelan duyarlılık haritası oluşturulmuştur (Şekil 13). Heyelan duyarlılığında etkili olan fiziki faktörlerin değerlendirilmesiyle elde edilen bu haritaya göre; heyelan sahası ve yakın çevresinin yaklaşık % 1'i çok yüksek, % 27'si yüksek, % 41'i orta, %26'sı az ve % 5'i heyelan

duyarlılığı bakımından en az risklidir. Buna karşılık heyelanın gerçekleştiği alanın yaklaşık % 9'u yüksek, % 55'i orta, % 31'i az ve % 5'i en az riskli alanlardan meydana gelmektedir (Şekil 13).

Heyelan sahsının yakın çevresini gösteren heyelan duyarlılık haritası dikkate alındığında, heyelanın meydana geldiği alanın orta derece risk taşıdığı söylenebilir (Şekil 13). Heyelan alanında risk dağılımı düzensiz olmakla beraber, heyelanın taç kısmında riskin arttığı fakat topuk kısmına doğru azaldığı görülmektedir (Şekil 14). Heyelan oluşumu ile fiziki şartlar arasındaki bu değerlendirmeye göre heyelanın olduğu alanda heyelan duyarlılığının orta derecede olduğu ama çevresine göre büyük oranda daha az risk taşıdığı tespit edilmiştir. Bu nedenle Tepecik Köyü heyelanını sadece fiziki faktörlerle açıklamak biraz güç görünmektedir. Bu durum özellikle karayollarının heyelan duyarlılığını arttırdığı da düşünüldüğünde bu alanlarda arazi kullanımının daha dikkatli yapılması gerektiğini ortaya koymaktadır.

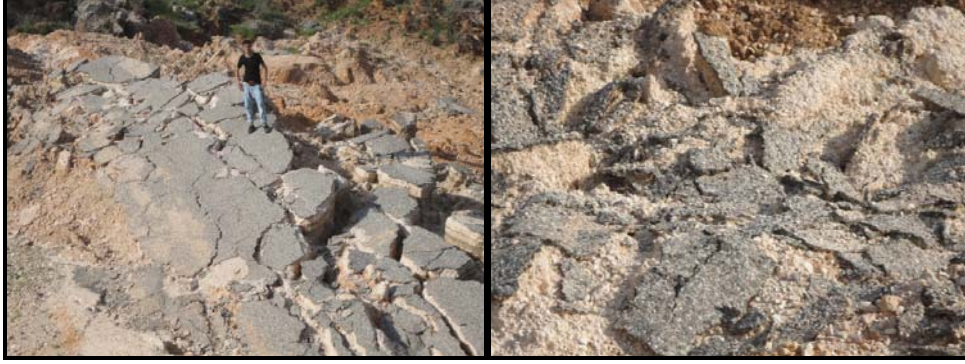
**Foto 8:** Asfalt yolun heyelan sonrası durumu.

Heyelan alanı ve çevresinde asfaltın kalitesiz ve yetersiz olması ile zeminin gevşek yapıda olması, zeminin fiziki özelliklerinin belirlenmemesi yanında mühendislik çalışmalarının da eksik olduğunu göstermektedir. Bunun yanında alanın fiziki özelliklerinin bilinmemesine rağmen, bu alandan malzeme alımına izin verilmiştir. Bu durum asfalt inşasında olduğu gibi, planlamada fizibilite çalışmalarının da ihmal edildiğini göstermektedir. Nitekim heyelan alanının alt kısmından bol miktarda malzeme alınması, şüphesiz sahanın heyelana karşı olan dayanımını azaltmıştır. Böylece her iki karayolunda mühendislik hatalarının varlığı yanında alandan gelişigüzel malzeme alınması heyelanın duyarlılığını arttırmış ve heyelanın oluşumunda önemli parametreler haline gelmiştir. Dolayısıyla heyelan oluşumunda fiziki faktörler kadar beşeri faktörlerin de etkili olduğunu ve heyelan oluşumu ile beşeri faaliyetler arasında sıkı bir ilişkinin varlığından bahsetmek mümkündür.

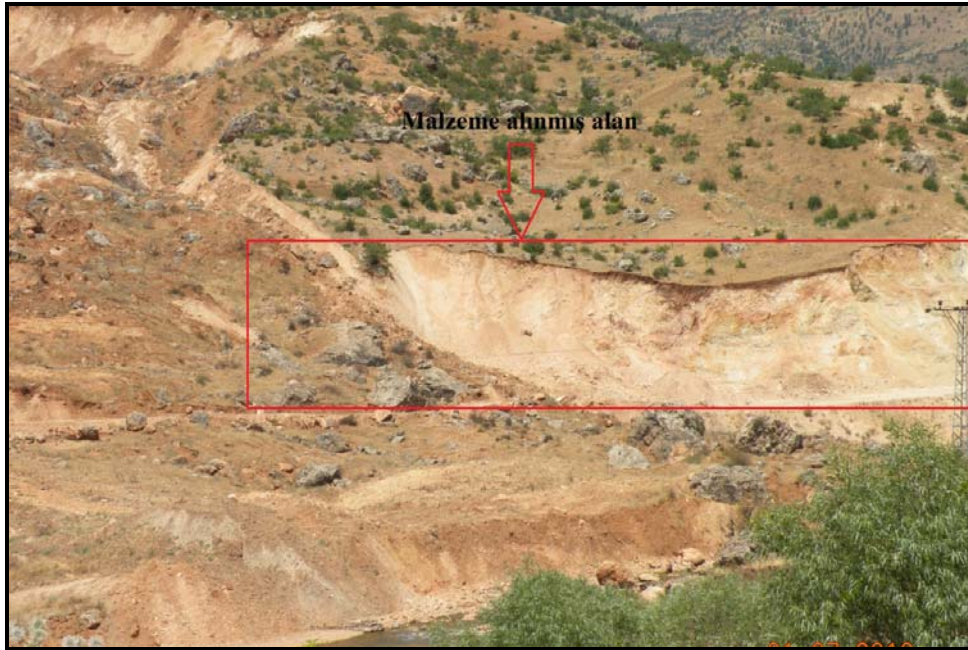
**Foto 9:** Tepecik köyü heyelan alanında malzemenin alındığı yüzey (çerçeve içinde).

Çeşitli tesislerde işlenmek üzere heyelanın topuk kısmından kireç ve çimento malzemesinin alınması heyelan alanının alt kısmının boşalmasına ve üstte kalan ağır kütlelerin desteğinin azalmasına neden olmuştur. Alınan malzemenin eğime dik, yamacın alt kesiminden alınmış olması ve geniş bir alan kaplaması, sahanın eğimini önemli oranda

arttırmış ve böylece zeminin dayanımını iyice zayıflatmıştır (Foto 9). Bu faaliyetlere 2010 yılının Ocak ayındaki yoğun ve sürekli yağışlar da eklenince zeminin dayanımı iyice zayıflamış ve heyelan meydana gelmiştir. Nitekim yamacın alt kesiminden malzeme alımına 2009 yılının yaz aylarında başlanmış ve bunu takip eden ilk yoğun yağışlı dönemde heyelan meydana gelmiştir. Bu durum heyelan oluşumu ile malzeme alımı arasında sıkı bir ilişkinin varlığını desteklemektedir. Gerçekten de heyelan sahası yakın çevresiyle fiziki özellikler bakımından çok yakın benzerlikler göstermekle birlikte, iki karayolu arasında ve yamacından malzeme alınmış olmasıyla arazi kullanımı bakımından farklılık arz etmektedir. Kaldı ki heyelan alanı ve yakın çevresinde çok uzun süredir (verilen bilgiye göre, en az 70-80 yıl) heyelan olaylarına rastlanmamış olması bu ilişkiyi kuvvetlendirmektedir. Nitekim heyelan alanının fiziki özelliklerinin CBS analizi, heyelan duyarlılığının çevresine göre nispeten daha az olduğunu da açıkça göstermektedir. Böylece yamaçtan malzeme alımı gibi çok basit bir faaliyet olarak görülen bu durum Tepecik Köyü heyelanının temel nedeni olarak karşımıza çıkmaktadır.

Sonuç olarak incelemeye konu olan Tepecik Köyü heyelanı birçok yönü ile plansızlık sonucu meydana gelmiş, yatırım masraflarını arttırmış ve birçok köyde geçici olarak ulaşımın aksamasına neden olmuştur. Aynı durumun tekrar yaşanmaması ve ulaşım yeni açılan yolun yamaç desteğini arttırmak için, kayma düzleminin bulunduğu alana derin kazıklar ve istinat duvarı çekilmelidir. Ayrıca heyelan alanının yakın çevresinde heyelan riski taşıyan yüksek eğimli alanlarda yamaç eğimini ve yüksekliğini düşürmek amacıyla mutlaka yatıklaştırma işlemi yapılmalıdır. Bunlardan daha önemlisi ise Türkiye’de özellikle kırsal kesimlerde altyapı hizmetlerine yönelik planlama çalışmalarındaki ihmallerin azaltılması ve planlama çalışmalarının daha ciddi yürütülmesi gerekmektedir. Bunun için ise fizibilite ve planlama çalışmalarına daha fazla kaynak ayırmak ve bu çalışmaları daha ciddi yürütmek gerekmektedir.

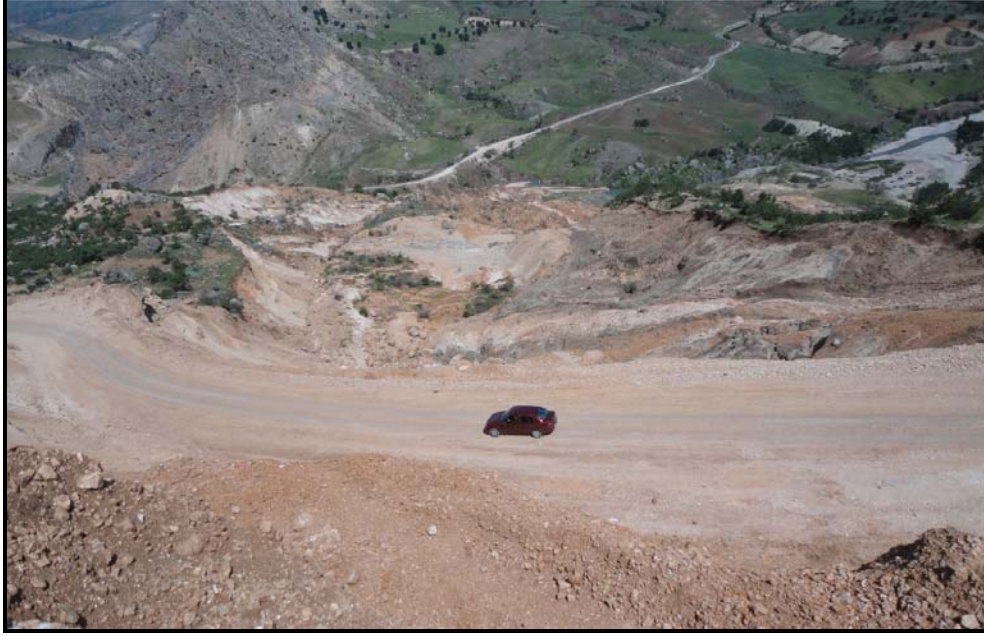
**Foto 10:** Heyelan sonrası hiç bir önlem alınmadan heyelanın taç kısmına yapılan yol (eski asfalt yol).

Planlama ve mühendislik çalışmalarındaki eksikliği asıl ortaya koyan durum ise heyelan sonrasında yapılan çalışmalarda görmek mümkündür. Heyelan gerçekleşikten 1-2 hafta sonra heyelanın ayna kısmında hiçbir önlem alınmadan, gevşek yapıdaki malzemelerin bulunduğu alanda, basit stabilize bir yol yapılmış ve araç trafiğine açılmıştır (Foto 10). Heyelan sonrasında alanın eğiminin arttığı ve alandaki malzemenin direncinin de azaldığı görülmektedir. Dolayısıyla yolun bu şekilde ulaşımına açılması önemli bir hatadır. Bu durum kamu hizmetlerinde yapılan yatırımların verimini ve kalitesini düşürmekte buna karşılık maliyetini arttırmaktadır.
