ELAZIĞ BEYZADE EFENDİ KONAĞI'NIN YAPISAL SORUNLARINA İLİŞKİN BİR İNCELEME

A Study on the Structural Problems of Elazığ Beyzade Efendi Mansion

Ebru DOĞAN*

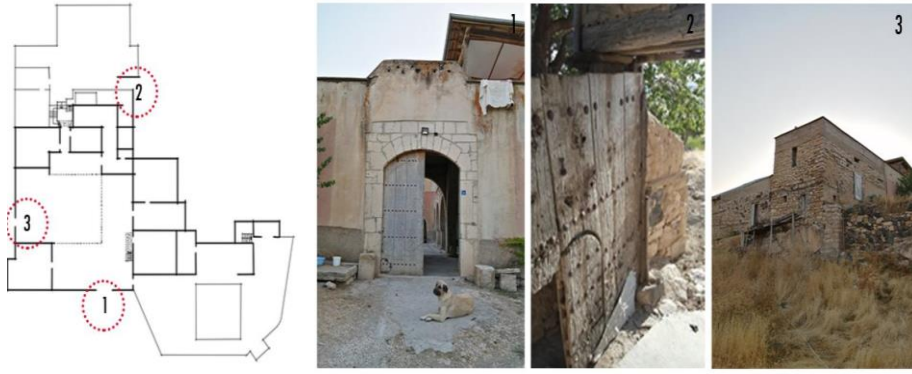
Tarihi konak, haremlik ve selamlık olmak üzere iki ayrı bölümden oluşmaktadır. Binanın kuzeyinde, doğusunda ve batısında yer alan kapılar zemin kattaki avlulara açılmaktadır (Şekil 2) (Şekil 3). Bu avlularda, binanın inşaa edildiği dönemde yapılan mekanik bir sistem aracılığı ile çalışan havuzlar yer almaktadır. Binanın selamlık bölümü genel izleri ile günümüze kadar ulaşmış, ancak zaman içinde haremlik bölümünün bir kısmı yıkılmıştır.

Şekil 2. Bina giriş kapıları

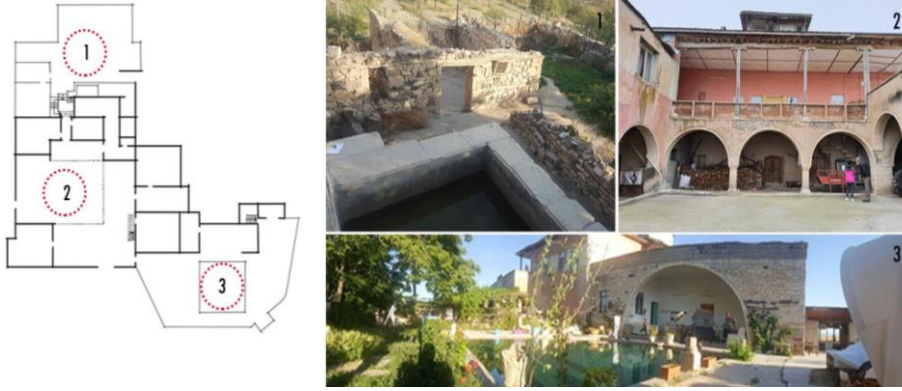
Şekil 3. Konakta Yer Alan Avlular

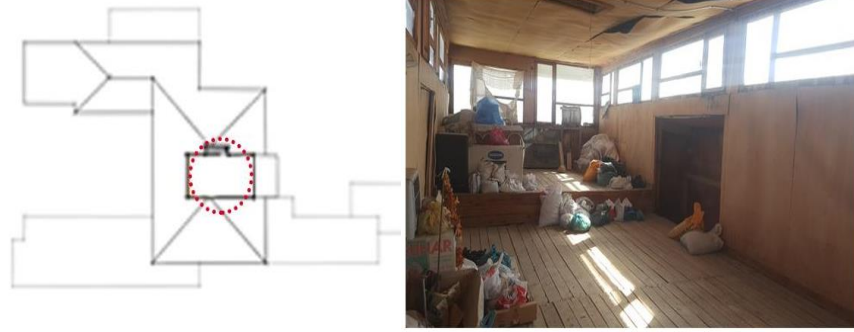
Şekil 6. Köşkodanın Güncel Durumu

Geçmişte Elazığ'da, konakların üst katlarına yapılan ve hane halkının gelir durumunu yansıtan köşkoda, konağın selamlık bölümünün ikinci katında yer almaktadır (Şekil 6). Bu odaya, birinci katın L şeklindeki avlusuna açılan küçük bir holün ahşap merdiveninden erişim sağlanmaktadır. Köşkodanın duvarlarının bir kısmında ve üst döşemesinde su ve nem sorunları tespit edilmiştir. Yaşanan sorunları gidermek için hane halkı, odanın üst kısmına metal bir çatı yerleştirmiştir.

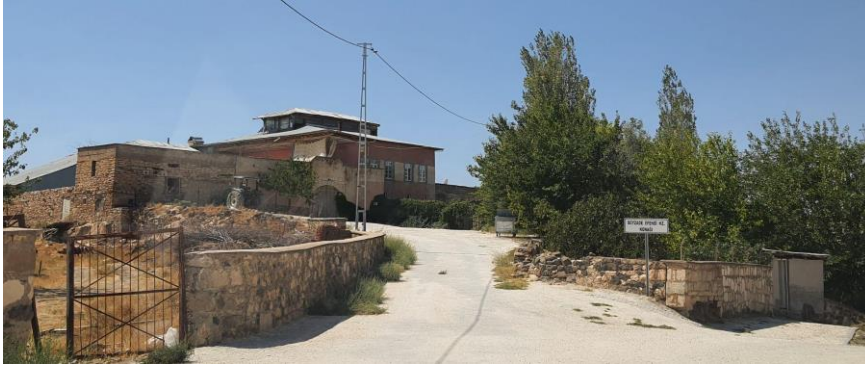
Konağın dış cephesinin en dikkat çeken unsuru, yaklaşık iki kat yüksekliğindeki bahçe duvarlarıdır. Yüksek bahçe duvarları, konağın yaşam alanları ile sokak arasındaki mahremiyeti sağlamış, aynı zamanda konağa bir kale görünümü vermiştir (Şekil 7). Konağın bahçe duvarları ile haremlik ve selamlık bölümlerinin zemin kat duvarları, taş malzeme kullanılarak oluşturulmuştur. Haremlik bölümü ile bahçe duvarlarının iç ve dış yüzeylerinde herhangi bir kaplama malzemesi yer almamaktadır. Selamlık bölümünün dış cephesinde sıva üzerine boya kaplaması uygulanmıştır. İklim koşullarından korunmak ve dış ortam ile görsel ilişkiyi sınırlandırmak üzere konağın pencereleri dar ve yerden oldukça yukarda yapılmıştır. Pencerelerde zaman içinde oluşan hasarlar nedeni ile konaktaki özgün ahşap pencereler, PVC pencerelerle değiştirilmiştir.

Şekil 7. Beyzade Efendi Konağı Kuzey Cephesi

- Binanın ahşap kapılarının bakım ve onarımları yapılmalıdır. Geçmişte kullanılan ahşap pencere doğramaları aslına uygun bir şekilde yeniden üretilmeli ve binadaki PVC esaslı pencereler değiştirilmelidir. Binanın iç mekanlarında yer alan nişlerin ahşap kapakları onarılmalıdır. Şömine ve ocak başlarında, su sistemlerinde ve nişlerde yer alan motifler temizlenmeli ve kopan parçaları aslına uygun bir şekilde tamamlanmalıdır.
