KÜLTÜREL MİRAS YAPILARINDA TAŞ MALZEMENİN TAHRİBATSIZ XRF YÖNTEMİYLE ANALİZİ: ŞİRİNOĞLU HAMAMI ÖRNEĞİ

ANALYSIS OF A CULTURAL HERITAGE BY NON-DESTRUCTIVE XRF METHOD: THE CASE OF SIRINOGLU BATHHOUSE

Makale Künye Bilgisi : Pehlivan, G. F. (2022). Kültürel miras yapılarında taş malzemenin tahribatsız XRF yöntemiyle analizi: Şirinoğlu Hamamı örneği. *KAPU Trakya Journal of Architecture and Design*, 2(2), 57-68.

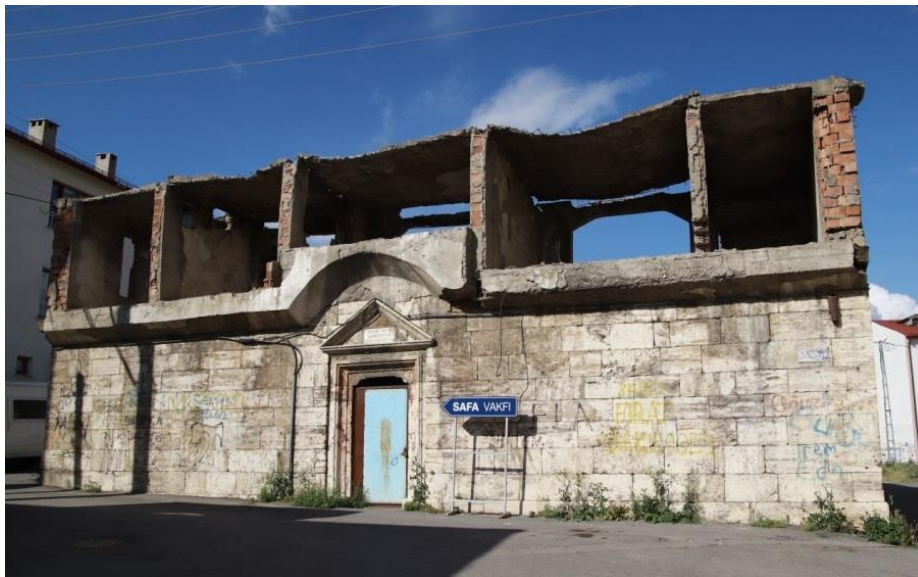
Şekil 2. Şirinoğlu Hamamı Güneybatı cephesi (Kişisel Arşiv, 2021)

Güneybatı cephesinin kapısı, Bursa kemerli ve profillidir. Bu kapının üzerinde üçgen alınlık, alınlığın içinde kitabe yer almaktadır. Kitabeye göre 1904 yılında inşa edilmiş olup 1960 yılında onarılmıştır (Şekil 2), (Acun, 1988; Denizli, 1998; Önder, 2007; Pürlü vd., 2011). Alınlığın üzerinde sonradan eklenmiş bir kemer bulunmaktadır. Kuzeybatı cephesinde de profilsiz söveli bir giriş kapısı bulunmaktadır. Bu cephede, yol açılması çalışmaları sırasında yol kotunun yükseltildiği gözlemlenmektedir (Önder, 2007).

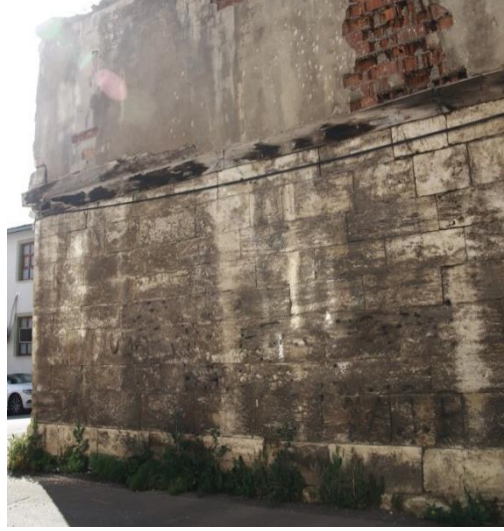
Şekil 3. XRF analizinin yapıldığı Güneydoğu cephesi (Kişisel Arşiv, 2021)

Çalışmanın konusunu, hamamın taşlarının elementel analizi ve köken tahmini oluşturmaktadır. Bunun yanı sıra, yerinde yapılan incelemelerde, hamamın bazı taşlarının diğerlerinden farklı görüldüğü tespit edilmiştir. Bunun sebebini araştırmak amacıyla, fotoğrafta Taş-1 ve Taş-2 olarak gösterilen iki taşa da analiz yapılmıştır (Şekil 3-4-5).

çıkmasıdır. XRF verisinin yanı sıra bu görüş, Şekil 3-5 ile de desteklenmektedir. Şekilde görüldüğü gibi alt sıra taşlar beyaz, hemen üstündeki taş sırası, hatta onun üzerindeki taş sırası da siyah devam etmektedir.

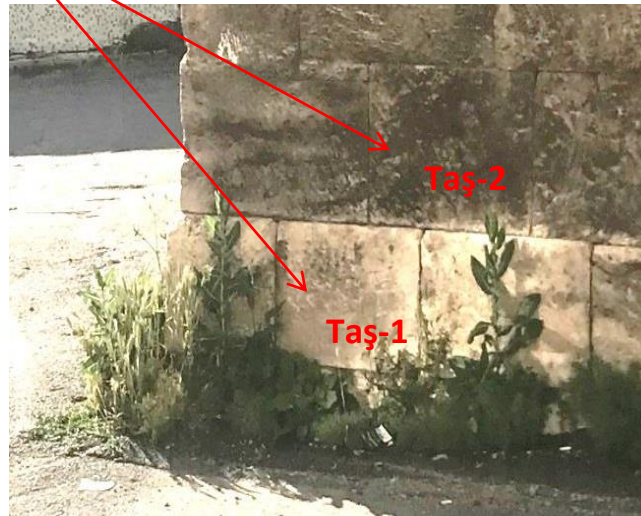
Şekil 5. XRF analizinin yapıldığı (Kişisel Arşiv, 2021)

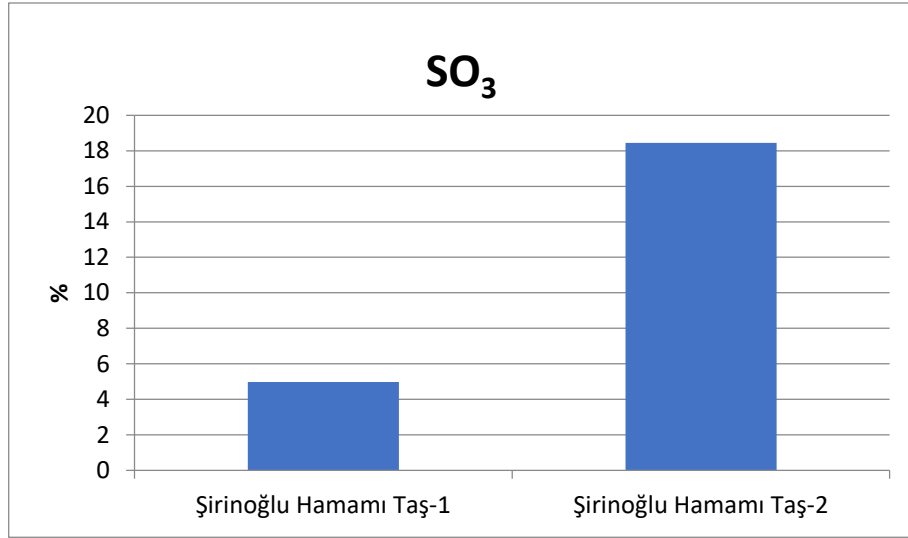
Şekil 10. İki taşın SO₃ miktarının karşılaştırılması

Asit yağmurlarının en önemli bileşiği olan SO₃, kükürlü yakıtların yanması sonucu oluşmaktadır (Hofmann ve Ragué Schleyer, 1994; Fleig vd., 2011). Yakıt tüketiminin fazla olduğu kent merkezlerindeki binalarda SO₃ yüksek miktarda bulunmaktadır. Analizlerde, SO₃ miktarı Taş-1'de %5; Taş-2'de %18,5'dir (Şekil 10). Taş-2'de SO₃ miktarının yüksek olması, hava kirliliğinin mevcut olduğunu ve kirlenmeyle birlikte taşta Ca(OH)₂ – CaCO₃ dönüşümünün, yani siyah kabuklanmanın meydana geldiğini ifade etmektedir. Taş-1'deki SO₃ miktarının düşük olmasının sebebi, bu taş sırasının geçmişte zemin seviyesinin altında kalması ve yol kotunun düşürülmesi sebebiyle bu temel taşlarının açığa

Taş-1'deki SO_3 miktarının diğerlerinden az olmasının sebebi, bu taş sırasının bir zamanlar zemin seviyesinin altında kalması sonucu hava kirliliğinden etkilenmemesidir. Ancak topografyanın değişimine bağlı olarak temel seviyesinin açığa çıktığı görülmektedir. Kültür varlıklarının buldukları çevre, onların geçmişle bağlarını kuran önemli bir etken olduğundan hamamın özgün topografyasının korunması son derece önemlidir. Mümkünse, yol kotunda özgün topografyaya dönülmesi önerilmektedir.

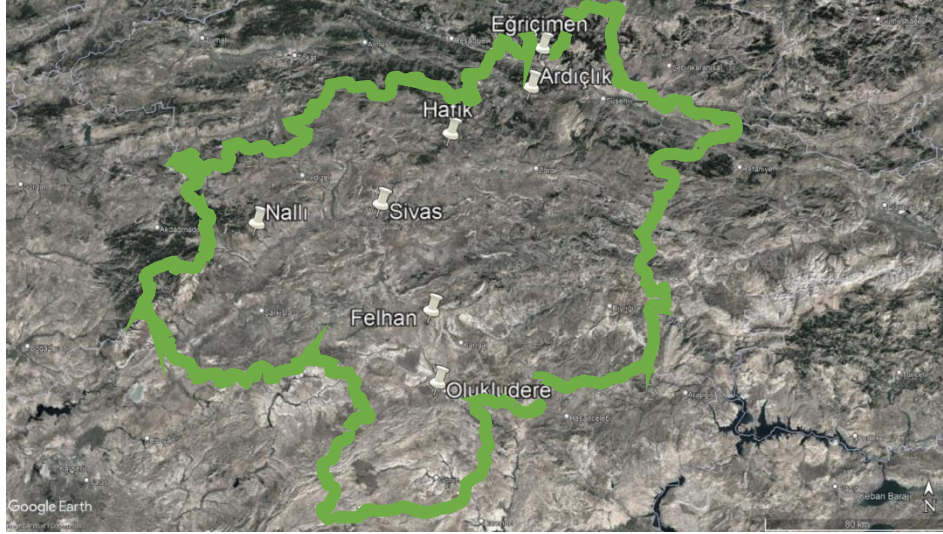
Şekil 12. Sivas'taki mevcut kireç taşı ocaklarının tarihi yapının konumuna olan uzaklığı (Google Earth, 2022; MTA, 2022)

Sivas Merkez'den Nallı, Felhan ve Olukludere taş ocaklarına olan mesafeler 70-90 km civarındadır. Ardıçlık mevki taş ocağı yaklaşık 150 km, Eğriçimen Yaylası kireç taşı ocağı yaklaşık 182 km uzaklıktadır (Şekil 12). Bu iki taş ocağı Sivas merkezden uzak olmalarına rağmen, kimyasal içeriklerinin, hamamın taşlarıyla örtüştüğü söylenebilir.
