**FARKLI YÜZEY HAZIRLAMA TEKNİKLERİ KULLANILAN CAM İYONOMER ESASLI FİSSÜR ÖRTÜCÜNÜN MİNE MİKROSERTLİĞİNE ETKİSİNİN VE MİNEYLE BAĞLANTISININ TARAYICILI ELEKTRON MİKROSKOP ALTINDA İNCELENMESİ**

**SCANNING ELECTRON MICROSCOPE AND MICROHARDNESS EVALUATION OF GIC SEALANT APPLICATION AFTER DIFFERENT ENAMEL TREATMENT PROCEDURES**

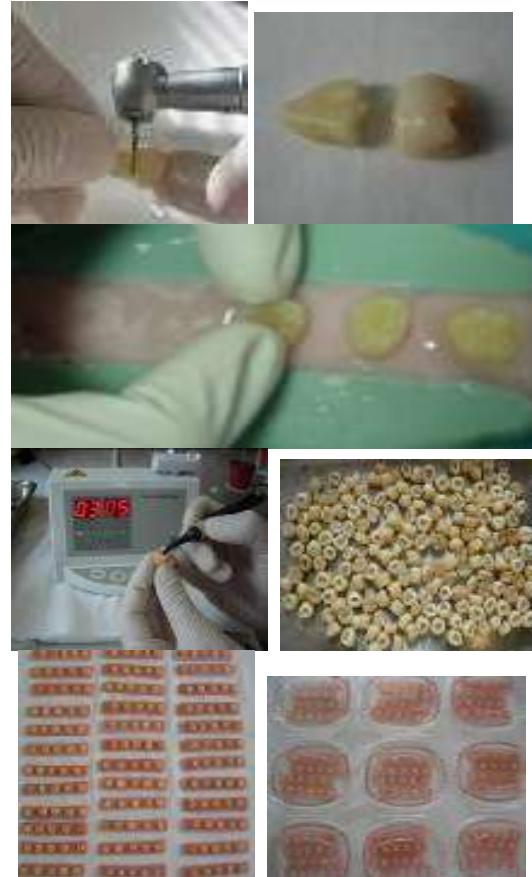
Resim 1. Örneklerin hazırlanması

Dişlerin kök kısımları aeratöre bağlı bir fissür frez yardımıyla su soğutması altında kesilerek ayrıldı. Dişlerin kuron kısımları, mine sement sınırının yaklaşık 2-4 mm üzerine kadar, pembe soğuk akrilik içine gömüldü. Her bir akrilik blok içinde beş diş olacak şekilde hazırlandı (Resim 1).

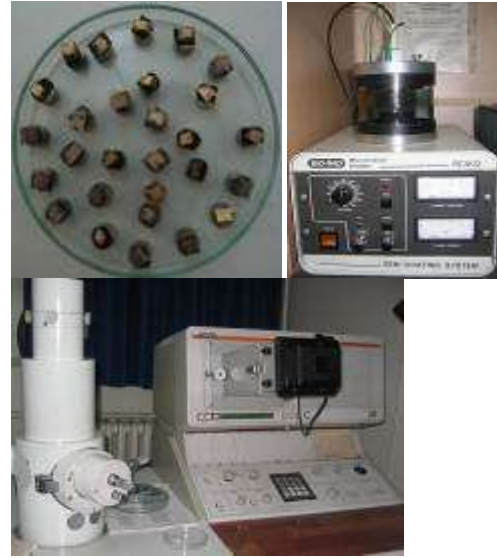
Resim 3. SEM için hazırlanan örnekler, BIO-RAD SEM kaplama cihazı ve JEOL JSM-5200 Scanning Microscope cihazı

SEM çalışması JEOL JSM-5200 Scanning Microscope cihazında yapıldı. Her gruptan alınan ikişer örnek, materyal-mine ara yüzeyinin daha rahat incelenmesi amacıyla 5 saniye boyunca %35'lik fosforik asit uygulanıp yıkanmasının ardından %5'lik sodyum hipoklorit içinde 5 saniye tutulup tekrar yıkandı. Seçilmiş olan örnekler, pH'ı 7,2 olan %2,5'lik gluteraldehit içeren 0,1M sodyum kakodilat tampon solüsyonunda 4 saat sabitlendikten sonra, 0,1M

sodyum kakodilat 1 saat yıkanıp bir seri alkol solüsyonu (%30-%100) ile dehidrate edildi. Örnekler heksametildisiazan içine 10 dakika batırıldıktan sonra filtre kağıdının üstüne konularak oda sıcaklığında kurutuldu. Örnekler mikroskop kalıplarına (stub) yerleştirilerek, BIO-RAD SEM kaplama cihazında basınç altında altın tabaka ile kaplandı. Tüm örnekler 20kV ve 1x10<sup>-11</sup> Amp probe akımında; x75 ve x500 büyütmede incelendi (Resim 3).

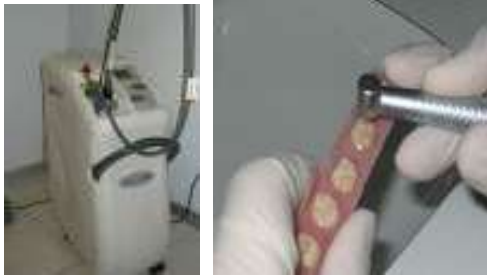
Resim 5. Lazer cihazı ve lazer ile yüzey hazırlama

20 diş, Waterlase (Biolase Tech., San Clemente, USA) lazer cihazıyla ilgili firmanın önerileri doğrultusunda; 2 W güçte, % 65 hava ve % 55 su soğutması altında, 750 µm safir uç ile yüzey pürüzlendirme yapıldı (Resim 5).

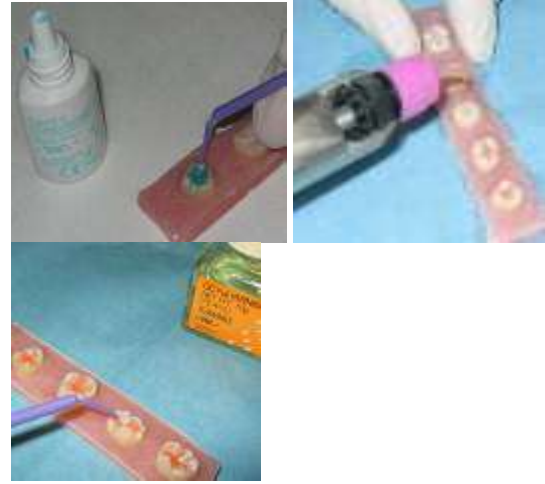
Resim 6. Poliakrilik asit ve Fuji Triage uygulanması

20 diş lazer; 20 diş air abrazyon uygulandıktan sonra; 20 diş ise, preparasyon yapılmadan toplam 60 diş asit fırçası yardımı ile 10 sn süre ile %20'lik poliakrilik asit uygulandı. Bu sürenin sonunda dişler 10 saniye süre ile hava su spreyi ile yıkandı ve hava şırıngası yardımı ile 2 sn süre ile kurutuldu. Böylelikle dişin tamamen kurumaması sağlandı (Resim 6).

Toplam 80 diş için; Fuji Triage materyali, kapsül karıştırıcısına yerleştirilip 10 s süre ile karıştırılarak hazırlandı. Hazırlanan materyal özel uygulama aparatına yerleştirilerek fissürlerin üzerini örtecek şekilde konuldu. Daha sonra da parmak basıncı yardımı ile yüzeylere yayılması sağlandı. Hafif sertleştikten sonra vernik materyali asit fırçası yardımı ile sürülüp işlem bitirildi (Resim 6).

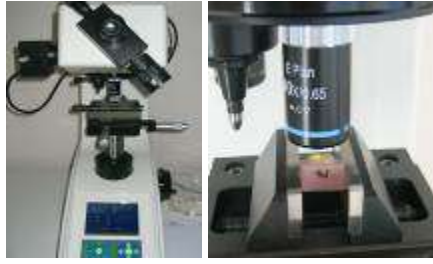
Resim 7. Vickers mikrosertlik ölçüm cihazı ve mine yüzeyinden alınan izler

Araştırmamızda minede meydana gelen değişimler, Marmara Üniversitesi Diş Hekimliği Fakültesi Ar-Ge laboratuvarında, mikrosertlik cihazında (Leitz Miniload Model LL, Wilson Mechanical Instrument Hardness Tester, Connecticut, Amerika) 200 g ağırlık altında Vickers sertlik ucu ile incelendi (Resim 7).

Önceden hazırlanmış, cilalanmış ve yüzey düzgünlüğü kontrol edilmiş örnekler Vickers mikrosertlik cihazının tablasına yerleştirildi, 200 g'lık kuvvet 10 saniye uygulanarak elmas uç ile mine yüzeyinde prizmatik bir şekilde çentik oluşturuldu.

İstenilen her bölgeden üçer ölçüm yapıldı. Her diş için fissür tabanından ve fissür yan duvarından materyale yakın ve uzak olmak üzere dört bölgeden toplam 12 ölçüm yapıldı (Resim 7). Toplam olarak  $80 \times 12 = 960$  adet ölçüm yapıldı.

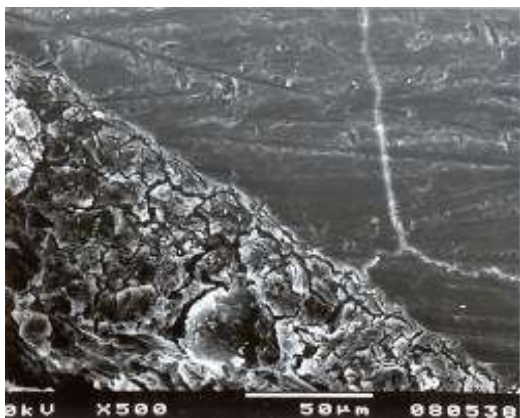
Resim 10'de Gp1'de CİS gövdesi içinde kırılmalar olsa da mine-CİS bağlantısının süreklilik gösterdiği anlaşılmaktadır.

Resim 10. Air abrazyon + poliakrilik asit uygulanan grupta Fuji Triage - mine ara yüzünün SEM görüntüsü (x75 ve x500).
