Nehir Tipi Hidroelektrik Santralleri (NT-HES)'nin Neden Olduğu Sorunlar ve Rehabilitasyon Çalışmaları: Trabzon Örneği

Run of River Hydroelectrical Power Plants (HPPs)'s Caused Problems and Studies of Rehabilitation: Sample of Trabzon City

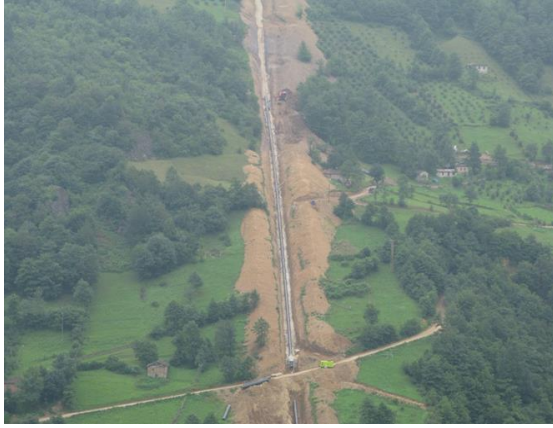
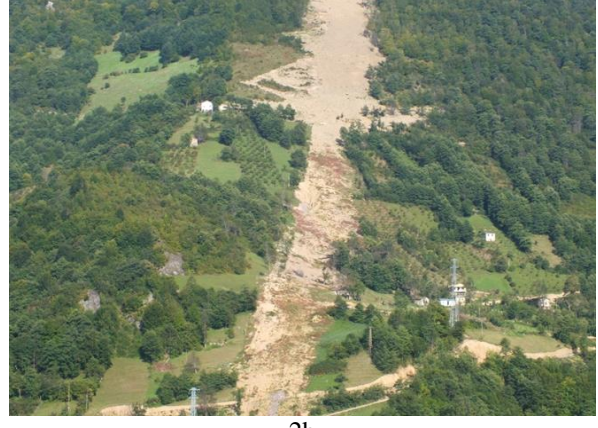
Şekil 2a ve 2b: Araklı ilçesindeki bir NT-HES projesinde cebri boru kazısının 2011 (2a) yılı ve 2012 (2b) yılındaki durumu (boru üzeri hızla kapatılmış ve yeşillenme başlamıştır)

yapısı-eğimi ve işi takip eden firmanın hassas çalışmaması tahribat oranını etkilemektedir (Şekil 2). Artvin'de inşaatı devam eden NT-HES tesislerinde sözleşme gereklerinin yerine getirilmediği ve ortaya çıkan fazla kazı malzemesinin şevlerden aşağıya gelişigüzel bir şekilde atıldığı bildirilmiştir. Normal şartlarda ve yapılan sözleşme gereği bu malzeme atılımının uygun sahalarda hazırlanan depo alanlarında depolanması gerekmektedir (Coşkun 2010; Özalp ve ark., 2010). Sinop ili Ayancık ilçesinde yapılan NT-HES inşaatı için çıkan hafriyat gerekliliğinin özenin gösterilmediği ve hemen hemen tüm derelerin ve yakın orman içlerinin hafriyat malzemesi ile doldurulduğu bildirilmiştir (Yılmaz ve ark., 2012).

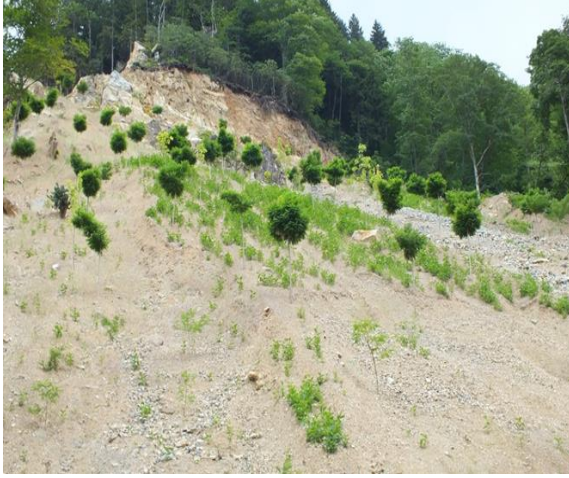
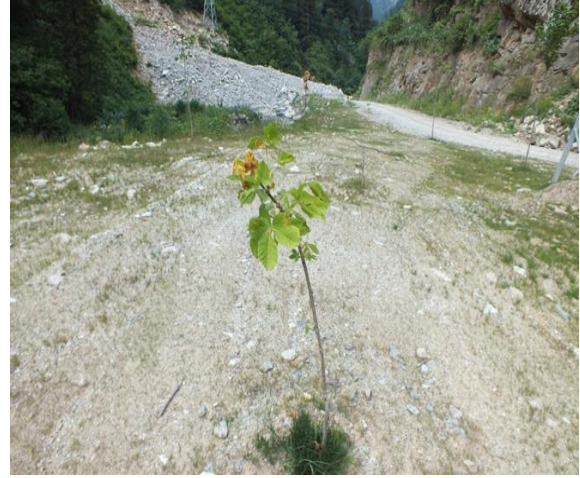
Şekil 3a ve 3b: Maçka ilçesindeki bir NT-HES projesinde bölgeye uygun olmayan ağaç türleriyle yapılan rehabilitasyon çalışması (1000 m. rakımda top akasya (3a) ve atkestanesi (3b) dikilmiştir)

sayıda da olsa bazı projelerde kısmi alanlarda düzenleme yapmak suretiyle ağaçlandırma ve mesire yeri oluşturma çalışmalarının DSI veya taahhütte bulunan ilgili şirket tarafından yapıldığı belirlenmiştir (Şekil 3 ve Şekil 4).

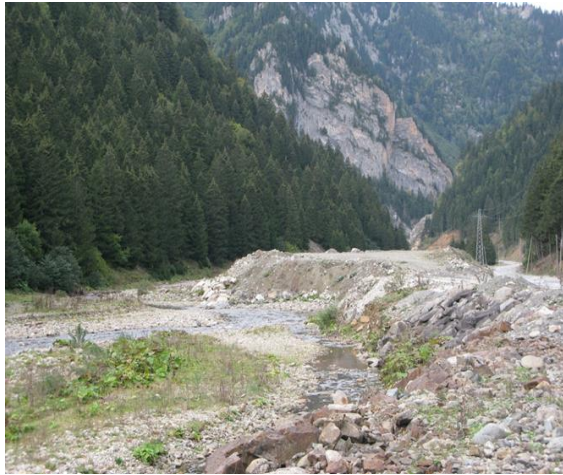
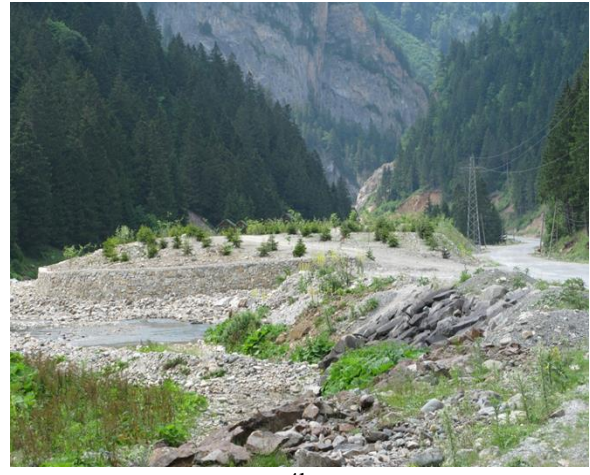
Şekil 4a ve 4b: Araklı ilçesindeki bir NT-HES projesine ait hafriyat döküm sahasının 2010 yılındaki görüntüsü (4a) ve 2012 yılındaki durumu (4b) (dere sınırına tahkimat yapılarak üzeri ağaçlandırılmış ve mesire yerine dönüştürülmüştür)

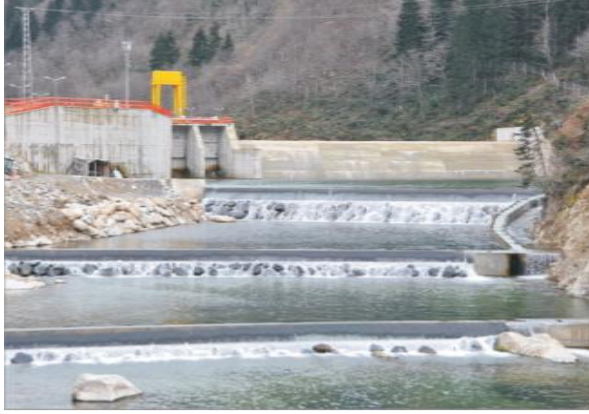
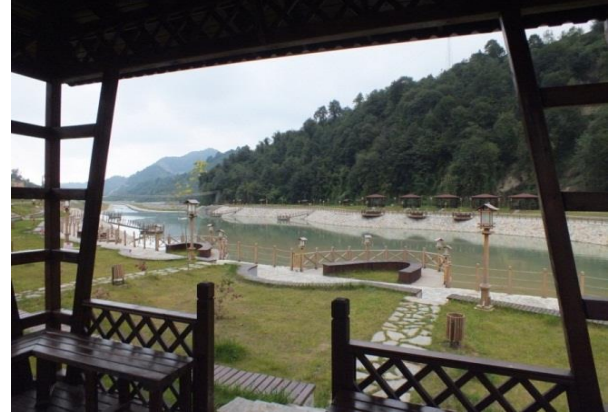
Şekil 5a ve 5b: İyidere Vadisi üzerinde 2011 yılında bir Regülatör mansabında yapılan akarsu yatağı düzenlemesi (5a) ve Solaklı Vadisinde 2012 yılında DSİ ve Orman Bölge Müdürlüğü işbirliğiyle yapılan rehabilitasyon çalışmalarından görünüm (5b)

orman kiralaması yapıldığı ancak yalnızca 7 tanesinde rehabilitasyon planı onaylatılarak İl Çevre ve Şehircilik Müdürlüğüne sunulduğu görülmektedir. Rehabilitasyon planlarının fiiliyata bakıldığında; 7 adet rehabilitasyon planının birçok yönüyle kâğıt üzerinde kaldığı ve halen uygulanmadığı, uygulama yapılan bazı projelerde de tüm alanları içermeyen kısmi rehabilitasyon işlemlerinin gerçekleştirildiği tespit edilmiştir. Özellikle, 2005'li yıllarda başlatılan ilk projeler; kontrolsüzce aşırı hafriyat kazıları yapılan ve yamaçlardaki bitki örtüsünün tahrip edildiği örneklerdir.

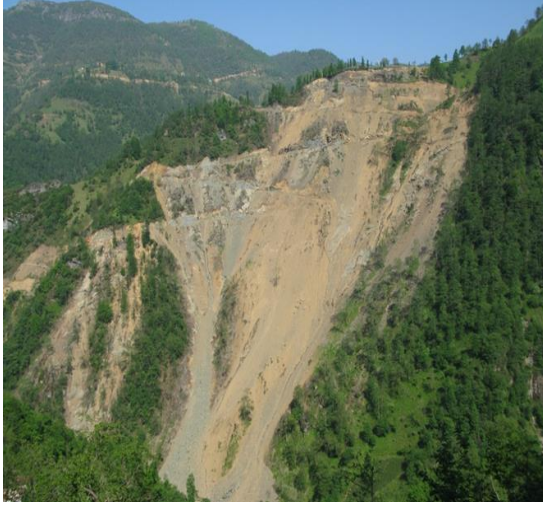
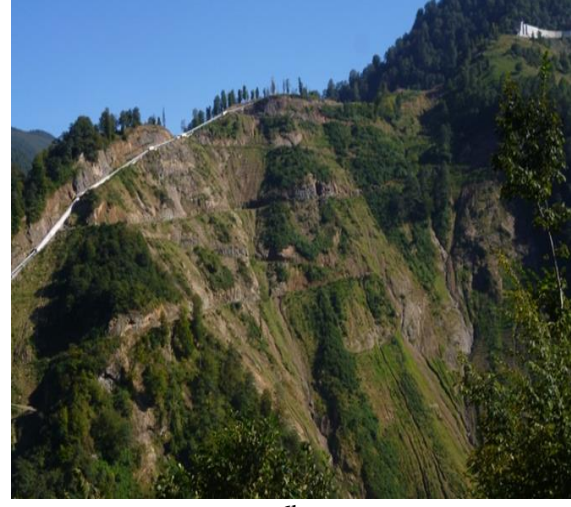
Şekil 6a ve 6b: Vakfikebir'deki bir NT-HES projesinin 2009 yılı (6a) ile 2012 yılındaki (6b) durumu (doğal yeşillenme yanında şirket tarafından çok sayıda ağaç dikilmiştir)

çıkılmaktadır. Bunların yanında cebri boru ve servis yolları, santral binası ve şantiye yapımı aşamalarında da ciddi oranda hafriyatla karşılaşmaktadır. Ayrıca, bazı projelerde başlangıçta etüt edilemeyen ve sonradan ortaya çıkan heyelan ve zemin sorunları da hafriyatları artırmaktadır. Kazılarda ortaya çıkan toprak türü malzemeler aslında rehabilitasyon için genellikle uygun malzemelerdir. Ancak, yeterli depo alanı olmaması nedeniyle bu tür malzemeler diğerlerine karıştırılarak elden çıkarılmaktadır. Uygun olmayan depolama teknikleriyle birlikte NT-HES'lerin yamaç erozyon etkilerini artırması çirkin görüntülerin ortaya çıkmasına neden olmuştur (Şekil 6).
