6306 Sayılı Kanun Kapsamında Riskli Yapıların Tespit Edilmesine İlişkin Esaslar Uyarınca Riskli Yapı Tespiti Yapılan Binaların Sayısal Analiz Sonuçlarının Değerlendirilmesi

Emrah BAHŞI^{1*}, Ahmet DADA¹, Erhan GÜMÜŞ¹, Serdar CENİKLİ¹

Evaluation of the Numerical Analysis Results of the Buildings for which Risky Structures are Detected in Accordance with the Principles Regarding the Detection of Risky Structures within the Scope of Law No. 6306

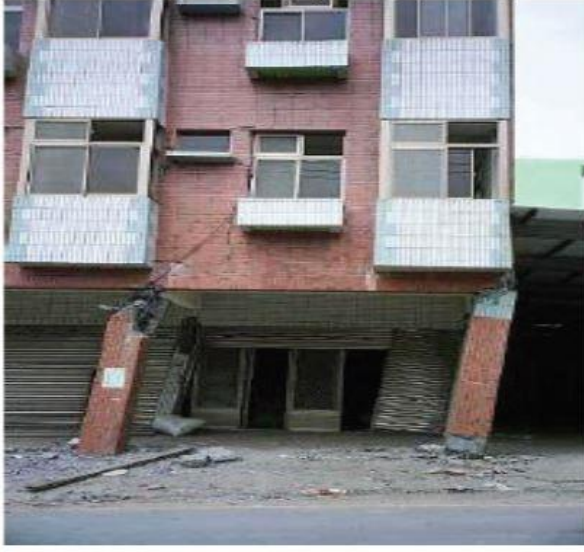
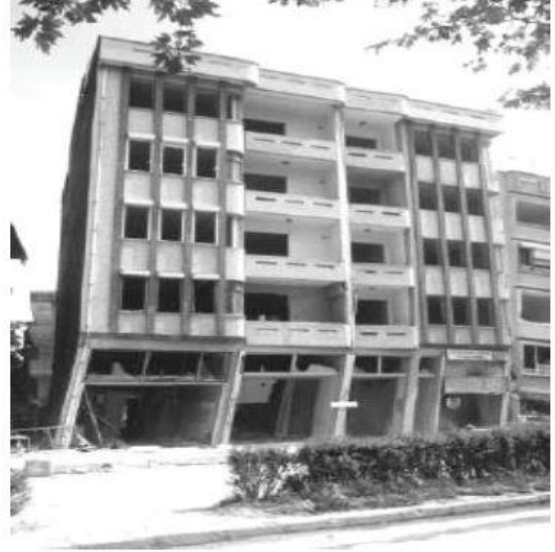
Şekil 4. Tasarıma bağlı yapı hasarı (yumuşak kat) (URL-1).

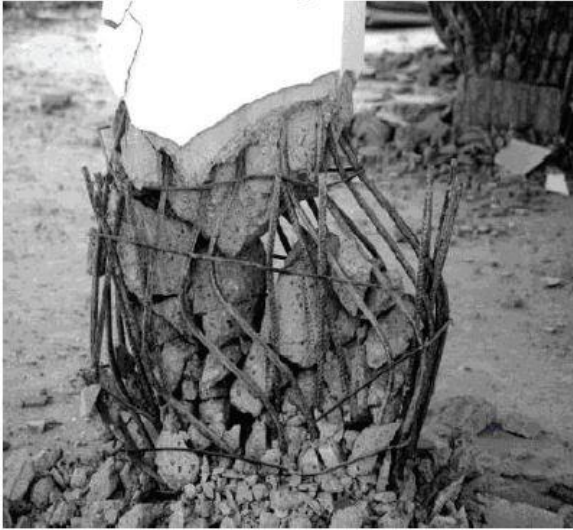
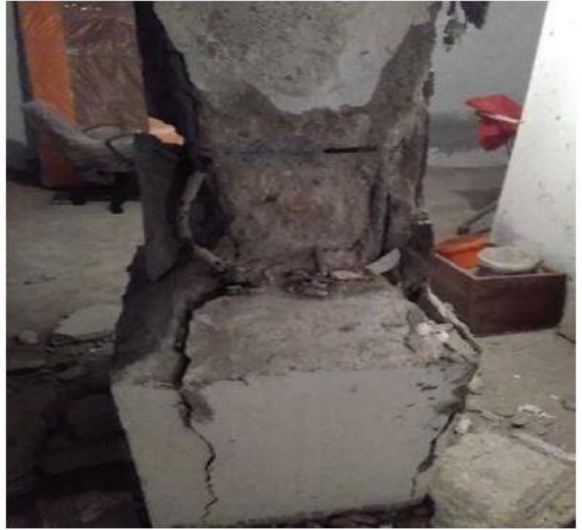
Şekil 5. Tasarım ve kötü işçilikten kaynaklı yapı hasarı (yetersiz sargı donatısı) (URL-1).

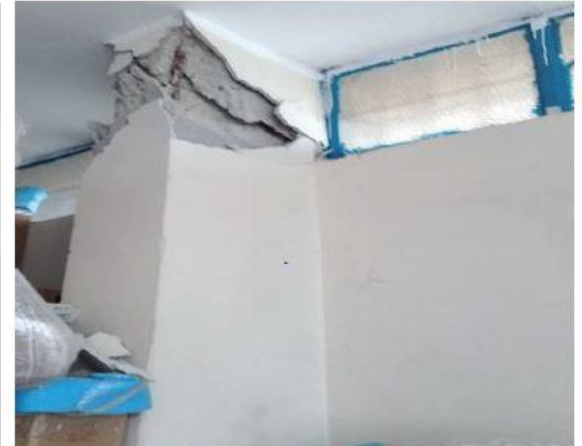
Şekil 6. Tasarımdan ya da sonradan kullanıma bağlı yapılan değişiklikten kaynaklı yapı hasarı (kısa kolon etkisi) (URL-1).

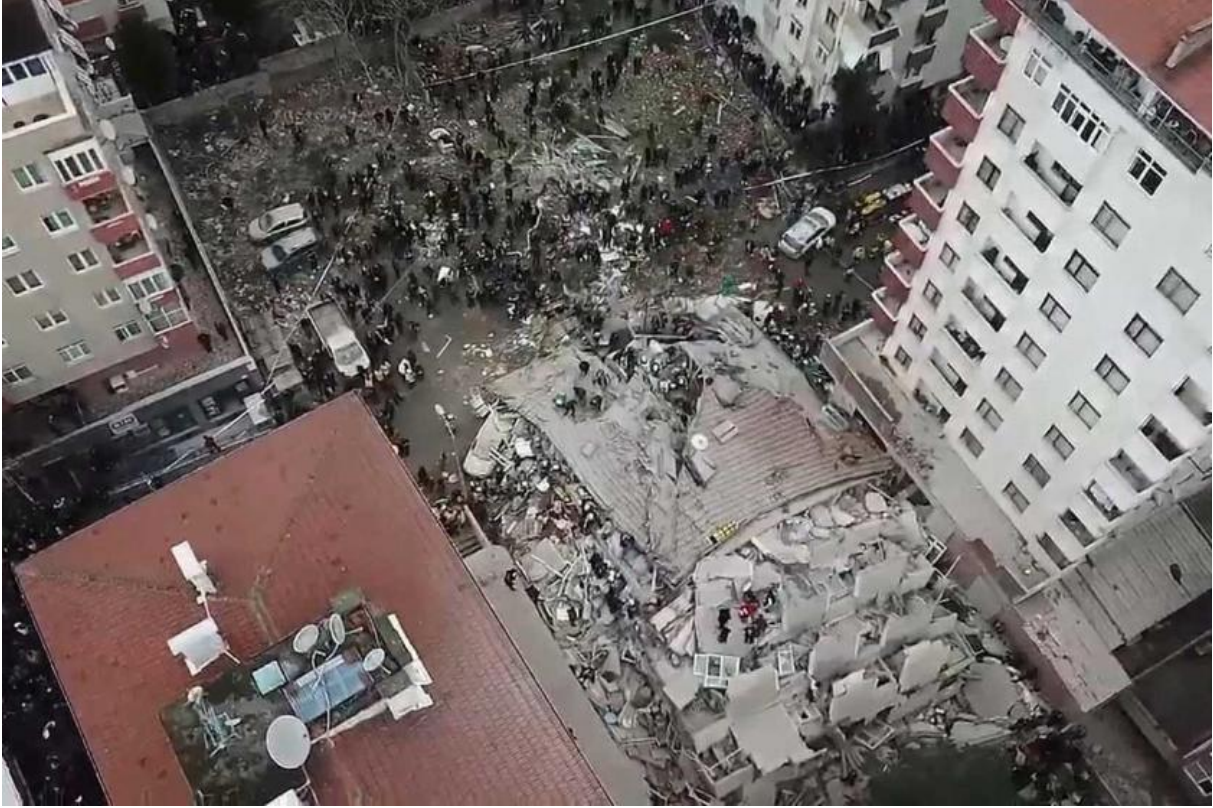
Şekil 7. Yetersiz beton dayanımından kaynaklı düşey yük altında çöken yapı (URL-1).

Ayrıca, beton dayanımı bir yapının deprem sırasındaki performansını etkileyen temel parametrelerdendir. TBDY 2018'e göre sınır değer olarak kabul edilen 25 MPa'dır. Ancak, bu çalışma kapsamında ele alınan yapı stokunun beton basınç dayanımının oldukça düşük olduğu görülmüştür. Beton dayanımının bu denli az olmasının sebepleri geleneksel yöntemlerle dökülen betonlar ve işçilik hataları (segregasyon, beton dökülürken su katılması vb.) olarak gösterilmektedir (URL-1).

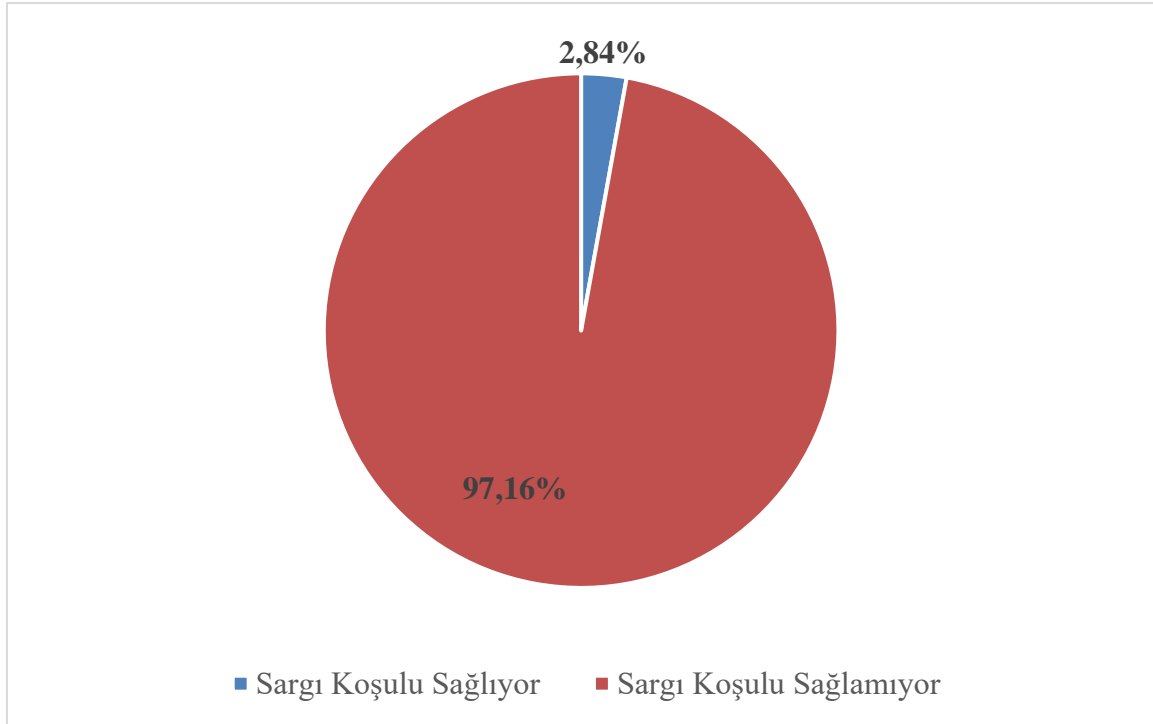
Donatıya ilişkin önemli hususlardan olan kanca durumu ve sargı koşuluna ilişkin veriler Şekil 17 ve 18'de sunulmaktadır. Grafiklerden de görüleceği üzere riskli yapı tespitine konu edilen betonarme taşıyıcı sisteme sahip binalarda, düşey elemanlarının (kolon, perde) neredeyse tamamında 135° kanca uygulamasının yapılmadığı ve sargı koşulunun sağlanmadığı tespit edilmiştir. Burada belirtmek gerekir ki, depreme dayanıklı yapı tasarımında kullanılan TBDY-18 (AFAD, 2018)'de deprem etkisini karşılayan elemanlarda B420C, B500C ve belirli koşulları sağlayan S420 nervürlü donatı çeliği kullanılması, ayrıca, yüksek bina taşıyıcı sistemlerinde yalnızca B420C ve B500C kalitesinde nervürlü donatı çelikleri kullanılması gerektiği hüküm altına alınmıştır. Bu durumda, bu çalışmada ele alınan yapıların büyük çoğunluğunun güncel depreme dayanıklı yapı tasarımı mevzuatlarında belirlenen malzeme cinsi, kalitesi veya dayanım sınıfları ile uyumsuz olduğu sonucu çıkarılmaktadır.

Şekil 18. Donatı sargı koşulu (URL-10).

- 8) Betonarme yapıların yaklaşık % 99'unda 135° kanca yapılmamış olup, yaklaşık %97'sinde sargı koşulu sağlanmamıştır.
- 9) YAP.net kullanılarak riskli yapı tespiti yapılmış olan yapıların kat başına ortalama periyotlarının yaklaşık olarak 0,3 sn mertebesinde olduğu, tasarım esasları açısından değerlendirildiğinde yapıların uzun periyotlara sahip olduğu görülmüştür. Farklı zemin sınıfları için deprem spektrum grafiği çizildiğinde özellikle kötü zemin sınıfları (yumuşak, orta sertlikte kil, kum) için 4-5 katlı yapıların periyotları yaklaşık 1-1,5 saniye aralığında olacağı değerlendirildiğinde bu yapılara etkiyen ivmenin oldukça yüksek olduğu değerlendirilmektedir. Bu çalışmaya konu edilen yapıların malzeme dayanımı, donatı durumu ve çoğunluğunun mühendislik hizmeti almadan ya da denetimsiz üretilmesi göz önüne alındığında, yüksek ivmelere maruz kaldığında ağır hasar alacağı veya yıkılacağı, dolayısıyla can ve mal kayıplarına sebep olacağı açıktır.

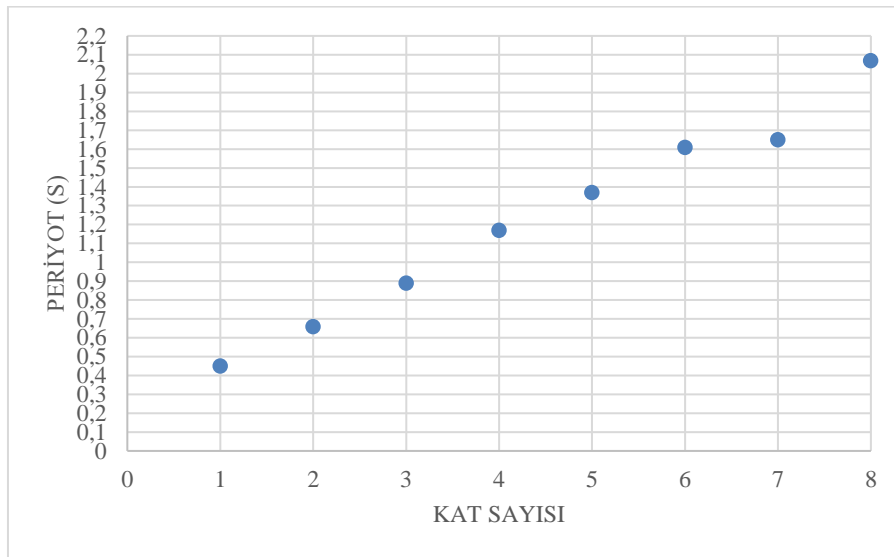
6306 sayılı Kanun kapsamında Yapısal Analiz Platformu (YAP.Net) (URL-11) üzerinden riskli yapı tespiti yapılan yapıların kat sayısı-periyot ilişkisini gösteren grafik Şekil 19'da sunulmakta olup, grafik üzerindeki her bir nokta ilgili yapı kat sayısına ait ortalama periyot değerini temsil etmektedir. 6306 sayılı Kanun kapsamında riskli yapı tespitine konu edilen yapıların periyotları, YAP.Net tarafından, RYTEİE-19 (URL-9)'a göre hesaplanmaktadır. Şekil 19'da kat adedinin, periyotla ilişkisi grafiği sunulmuş olup, bu çalışmada konu edilen yapıların, literatürle uyumlu bir şekilde, kat adedi arttıkça periyotlarının da arttığı görülmüştür.

Şekil 19. YAP.Net kullanılarak riskli yapı tespiti yapılan yapı verilerinden elde edilen yapı kat sayısı-periyot ilişkisi (URL-11)
