**ÖN DİŞ KURON KIRIKLARININ FİBER POST VE KOMPOZİT REZİN İLE
RESTORASYONU: 3 OLGU SUNUMU
THE RESTORATION OF CROWN FRACTURES IN ANTERIOR TEETH WITH FIBER
POST AND COMPOSITE RESIN: 3 CASES REPORT**

OLGU 1

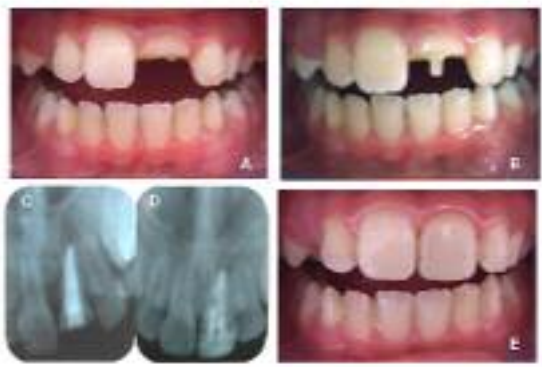
Kapıya çarpma sonucu, 11 yaşındaki hasta, travmadan 72 saat sonra kliniğimize başvurduğunda, 21 numaralı dişinin dişetine yakın bölgeden kırılmış olduğu saptandı (Resim 1A). Hastanın alınan radyografisinde herhangi bir kök kırığı olmadığı ve kök uçlarının kapalı olduğu gözlemlendi (Resim 1C-1D). Dişe kök-kanal tedavisi uygulandıktan sonra, bir hafta kanal dolgusunun sertleşmesi bekledi. Daha sonra cam fiber postu (Cytec Blanco, Hahnenkratt, Almanya) yerleştirmek üzere, kök kanalındaki kanal dolgusunun 2/3'ü post sisteminin frezleri yardımıyla boşaltıldı. Kanalın içi ve dişin mine dentin kısımları % 37'lik fosforik asit (3M ESPE Dental Products, St. Paul, ABD) ile asitlendi. Daha sonra kök kanalı içindeki asitin uzaklaştırıldığına emin olana kadar bol su ile yıkandı. Adeziv rezin siman (Varolink II, Ivoclar Vivadent, Schaan, Liechtenstein) kök kanalına üreticinin talimatına göre uygulandı ve fiber post kanala yerleştirildi. 40 sn ışık cihazıyla (Blueluxer ışık cihazı, Monitex Ind. Co, Ltd., San-Chong, Taiwan) polimerize edildi (Resim 1B). Daha sonra fiber postun uzun olan kısmı kuron boyuna uygun olarak kesildi ve kuron kısmı rezin kompozit (Valux Plus, 3M ESPE Dental Products, St. Paul, ABD) ile restore edildi (Resim 1E). Polisaj diskleri (KerrHawe Opti Disc, KerrHawe, Bioggio, İsviçre) yardımıyla restore edilen dişin yüzeyine polisaj yapıldı.

Resim 1: Olgu 1'in kliniğimize başvurduğu hali (A), fiber post yerleştirilmiş fotoğrafı (B), kanal dolgulu ve post yerleştirilmiş radyografileri (C-D), kompozit ile restorasyonu (E)

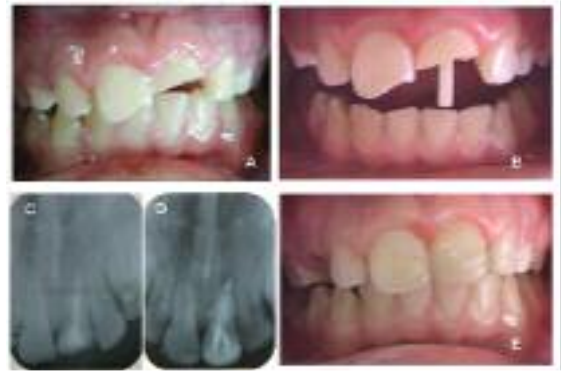
Okulda düşerek dişini yere çarpan ve 48 saat sonra kliniğimize başvuran 11 yaşındaki hastada 11 numaralı dişte mine-dentin kırığı, 21 numaralı dişte dişetine yakın bölgeden kırık ve pulpanın açığa çıktığı saptandı (Resim 2A). Hastanın alınan radyografisinde herhangi bir kök kırığı olmadığı ve kök uçlarının kapalı olduğu gözlemlendi (Resim 2C-2D). Dişe kök-kanal tedavisi uygulandıktan sonra bir hafta kanal dolgusunun sertleşmesi bekledi. Daha sonra kök kanalındaki kanal dolgusunun 2/3'ü cam fiber post (Cytec Blanco) yerleştirmek üzere post sisteminin frezleri yardımıyla boşaltıldı. Kanalın içi ve dişin mine dentin kısımları % 37'lik fosforik asit (3M ESPE) ile asitlendikten sonra bol su ile yıkandı. Fiber post adeziv rezin siman (Varolink II) yardımıyla kök kanalına kanala yerleştirildi. Işık cihazıyla (Blueluxer) 40 sn polimerize edildi (Resim 2B). Daha sonra fiber postun uzun olan kısmı kuron boyuna uygun olarak kesildi ve 11 numaralı diş ile beraber rezin kompozitle (Valux Plus) restore edildi (Resim 2E). Polisaj diskleri (KerrHawe) yardımıyla restore edilen dişlerin yüzeylerine polisaj yapıldı.

Resim 2: Olgu 2'nin kliniğimize başvurduğu hali (A), fiber post yerleştirilmiş fotoğrafı (B), kanal dolgulu ve post yerleştirilmiş radyografileri (C-D), kompozit ile restorasyonu (E)

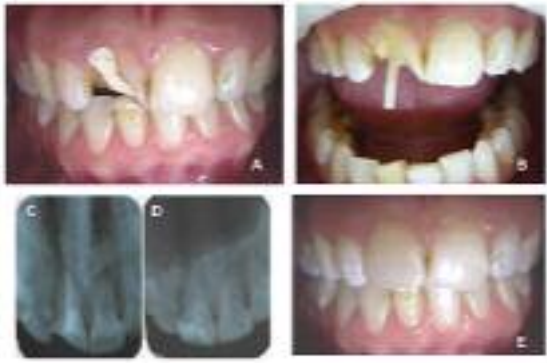
Travmadan 72 saat sonra kliniğimize başvuran 14 yaşındaki hastanın alınan anamnezinde 11 numaralı dişinin arkadaşıyla çarpışma sonucu kırıldığı tespit edildi. Dişinde dişetine doğru uzanan oblik bir kırık ve pulpanın açığa çıktığı tespit edildi (Resim 3A). Hastanın alınan radyografisinde herhangi bir kök kırığı olmadığı

ve kök uçlarının kapalı olduğu gözlemlendi (Resim 3C-3D). Dişe kök-kanal tedavisi uygulandıktan sonra bir hafta kanal dolgusunun sertleşmesi beklendi. Daha sonra kök kanalındaki kanal dolgusunun 2/3'ü cam fiber post (Cytec Blanco) yerleştirmek üzere post sisteminin frezleri yardımıyla boşaltıldı. Kanalın içi ve dışın mine dentin kısımları % 37'lik fosforik asit (3M ESPE) ile asitlendi ve yıkandı. Fiber post adeziv rezin siman (Varolink II) yardımıyla kök kanalına yerleştirildi ve 40 sn ışık cihazıyla (Blueluxer) polimerize edildi (Resim 3B). Daha sonra fiber postun uzun olan kısmı kesildi ve rezin kompozit (Valux Plus) ile restore edildi (Resim 3E). Polisaj diskleri (KerrHawe) yardımıyla restore edilen dişin yüzeyine polisaj yapıldı.

Resim 3: Olgu 3'ün kliniğimize başvurduğu hali (A), fiber post yerleştirilmiş fotoğrafı (B), kanal dolgulu ve post yerleştirilmiş radyografileri (C-D), kompozit ile restorasyonu (E)
