Çeşitli Koruyucu Maddeler ile Emprenye Edilmiş Sarıçam (*Pinus sylvestris* L.) Odununda Deniz Şartlarında Oluşan Ağırlık Kayıplarının İncelenmesi

The Investigation of Weight Losses in Scots pine (*Pinus sylvestris* L.) Wood Treated with Some Preservative Chemicals in Marine Conditions

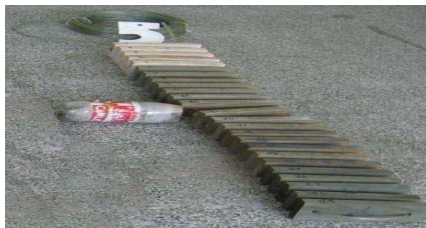
Düzenekler hazırlanırken odun örneklerinin aralarında 2 cm boşluk kalmasını sağlamak için su hortumundan kesilerek hazırlanmış parçalar kullanılmıştır. Çelik halatlara (gümrük halatları) dizildikten sonra (Şekil 1), yaklaşık 5 kg kadar beton ağırlıklar bağlanmıştır. Numaralama yapıldıktan sonra örneklerin yaklaşık aynı derinlikte bulunmasını sağlamak için düzenek ikiye katlanarak halka şeklinde bağlanmıştır. Düzenekler test alanlarına sabitlenirken deniz yüzeyinden 5 m derinliğe kadar sarkıtılıp iskele kıyısında bulunan metal halkalara bağlanarak kilitlenmiştir.

Şekil 1. Emprenyeli ve kontrol sarıçam odun numunelerinin deney alanlarına yerleştirilmeden önce dizildikleri düzeneğin görüntüsü

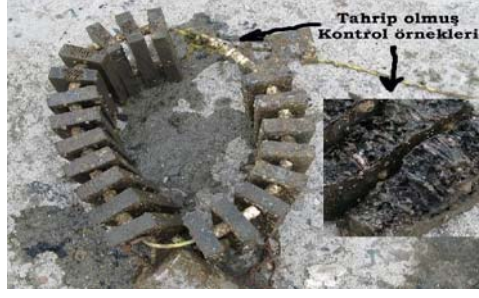
Deney düzeneklerindeki emprenyesiz sarıçam kontrol örnekleri delici organizmalar tarafından tamamen tahribata uğratılmışlardır. Bu örnekler bal peteği görünümüne benzer bir şekil almışlar, el ile tutulduğunda kolayca kırılacak kadar dirençsiz hale getirilmişlerdir. Kontrol örneklerindeki yoğun tahribattan dolayı bunların ağırlık kayıplarını tespit edip emprenyeli örnekler ile karşılaştırma imkanı olmamıştır (Şekil 2).

Şekil 2. Deney sonrası denizden çıkarılan emprenyeli ve kontrol örneklerinin bulunduğu düzeneğin görünümü

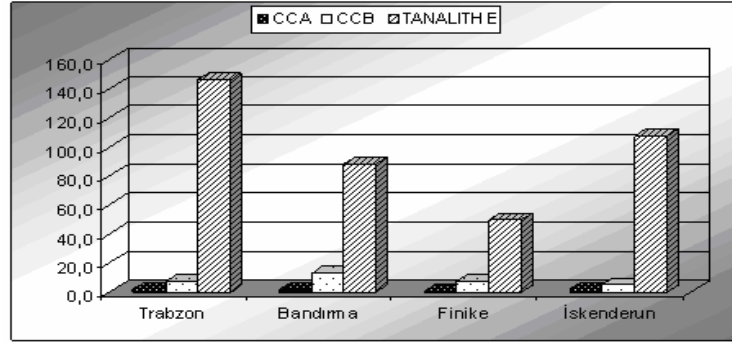
Tanalith-E ile emprenye edilen örnekler çok yüksek oranda ağırlık kaybına uğramışlardır. Bu kayıplar (Şekil 3) Trabzon limanında % 186.9, Bandırma limanında % 93.9, Finike limanında % 49.6 ve İskenderun limanında ise % 110.3 oranında tespit edilmiştir. Tanalith-E ile emprenyeli odun örneklerindeki ağırlık kayıplarının çok büyük bir miktarının biyolojik nedenlerden kaynaklandığı görülmüştür. Çünkü bu örneklerdeki emprenye maddesinin yıkanarak uzaklaşması sonucu korumasız kalan odunlar delici organizmaların yoğun tahribatına maruz kalmışlardır.

Şekil 3. Limanlara göre CCA, CCB ve Tanalith E ile emprenyeli sarıçam örneklerinde oluşan ağırlık kayıplarındaki değişim

Deney alanı olarak seçilen limanlar açısından bakıldığında CCA ve Tanalith-E ile emprenyeli örnekler üzerinde en yoğun tahribat Trabzon ve İskenderun limanlarında görülmüştür. CCB ile emprenyeli odunlarda ise en yoğun tahribat Bandırma limanında gözlenmiştir.
