GELENEKSEL YERLEŞKELERDE KULLANICI MÜDAHALELERİ: SÜLEYMANİYE ÖRNEĞİ¹

Özet

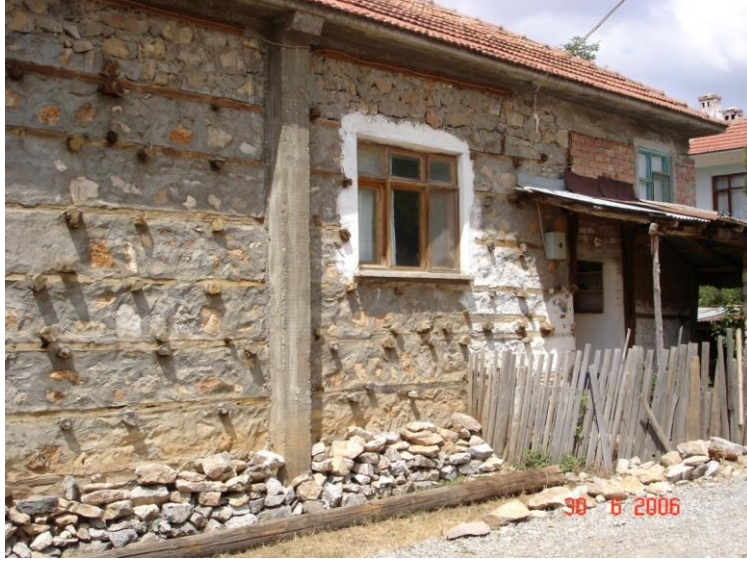
Kullanıcı müdahalesine neden olan en büyük sorunlardan biri, konutlarda yaşanan strüktürel problemlerdir. Bağlayıcı harç kullanılmadan ahşap ve kuru taş duvar ile yapılan düğmeli ev yapım tekniğinde inşa edilen yapılar, artık kendilerini taşıyamaz hale gelmiş ve yıkılma tehlikesiyle karşı karşıya kalmışlardır. Bu soruna bir çözüm olarak kullanıcılar geleneksel yapım tekniğini hiçe sayarak duvarları kimi zaman betonarme kolonlarla desteklemişler (Fotoğraf 1), kimi zaman da yeni malzeme ve yapım teknikleri kullanımıyla geleneksel Türk Evi plan şemasının temel ögesi olan cumbayı niteliksizleştirmişlerdir (Fotoğraf 2) . Bazen de kendini taşıyamaz bir cumbayı yok saymışlardır.

Fotoğraf 1. Betonarme kolon ve kirişle desteklenen yığma yapı örneği

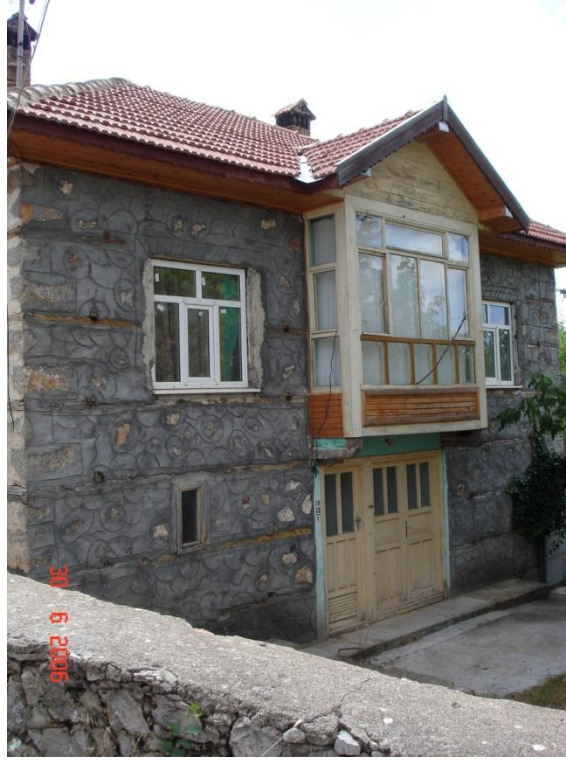
Fotoğraf 2. Farklı malzeme kullanımıyla niteliksizleştirilen cumba örneği

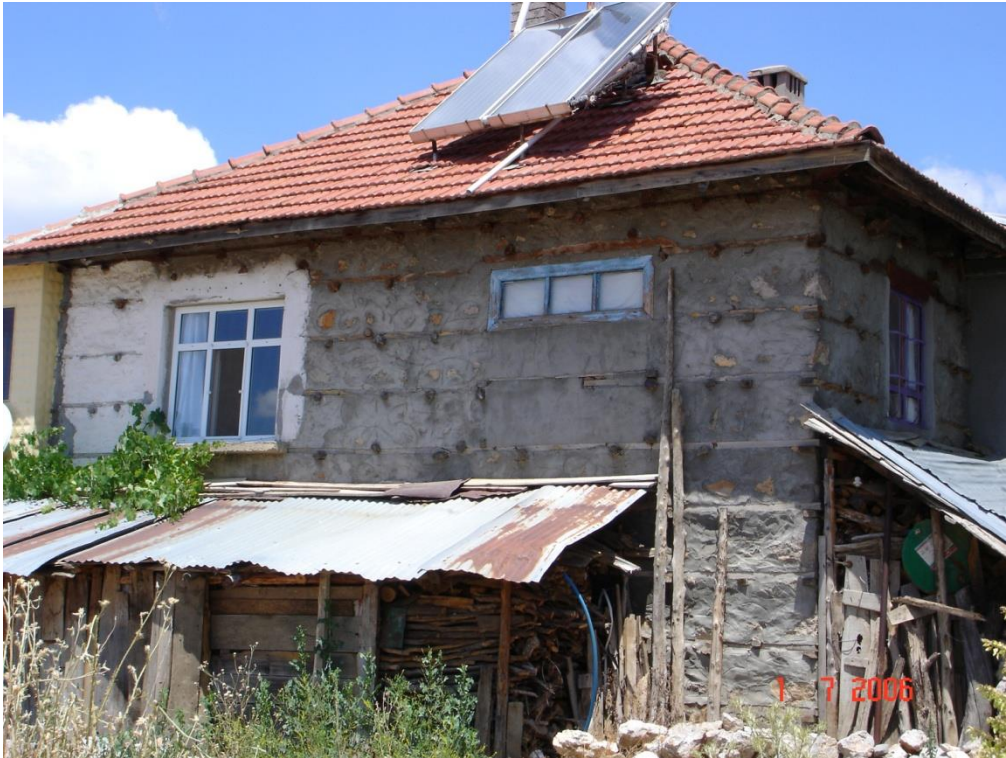
Kullanıcı müdahalesine yol açan bir diğer sorun ise mevcut malzemelerin işlevini yerine getirememesidir. Özellikle sürekli kullanıcısı bulunmayan konutlarda ahşap elemanlar dış etkenler nedeniyle deformasyona uğramıştır. Deformasyona maruz kalan en önemli yapı elemanları da pencere ve çatılar olmuştur. Özellikle mevcut pencerelerin boyutuna, rengine ve malzemesine yapılan müdahaleler, konutları geleneksel dokuya tamamen yabancılaştırmıştır (Fotoğraf 3). Penceresine müdahale edildiğinin tespit edildiği konutların çoğunda dış duvarlar da sıvanmıştır.

Fotoğraf 3. Pencere boyutuna, rengine ve malzemesine yapılan müdahale örneği

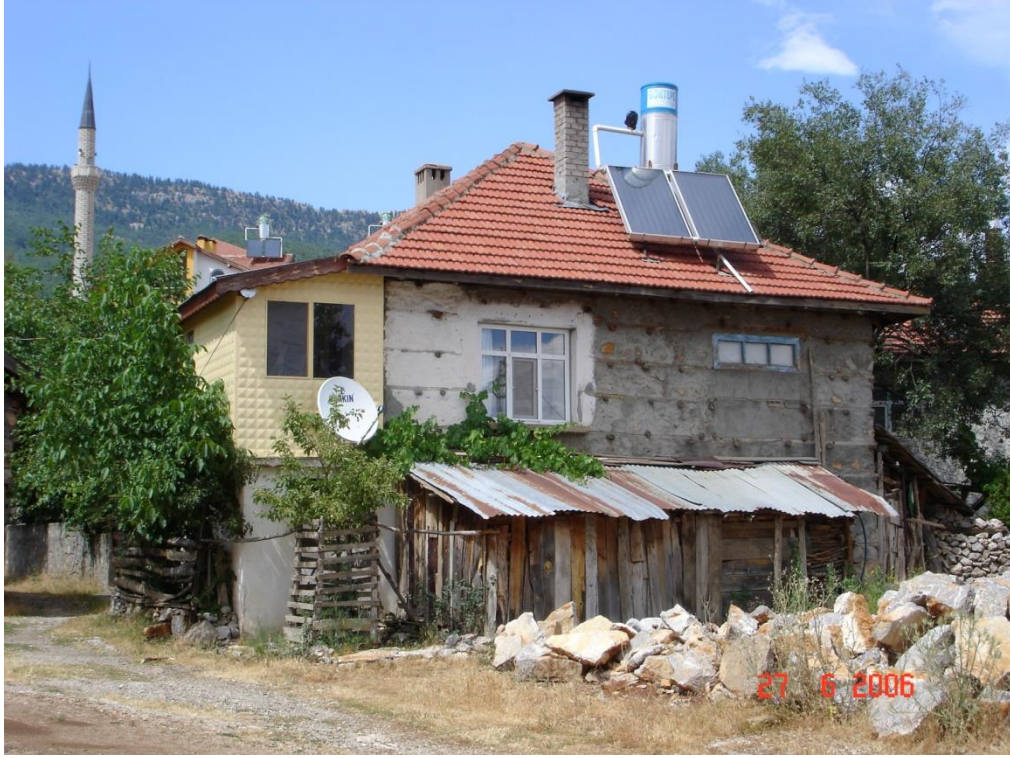
Müdahalelerin bir diğer nedeni de geçen süre içinde mekan gereksinimlerinin farklılaşmasıdır. Modern yaşama ait mekan gereksinimlerinin geleneksel plan şeması içine sığdırılmaya çalışılmasının bir sonucu olarak, geleneksel plan kurgusu içinde yer almayan mutfak, tuvalet, banyo gibi hacimler yapıların üzerine adeta bir kambur gibi yapıştirilmiştir (Fotoğraf 4). Binayı ağırlaştırıran bu eklerde ne malzeme açısından, ne de kütle etkisi açısından yapının genel karakteriyle uyum sağlanması söz konusu değildir.

Fotoğraf 4. Mekan gereksinimi nedeniyle binaya yapılan ekler

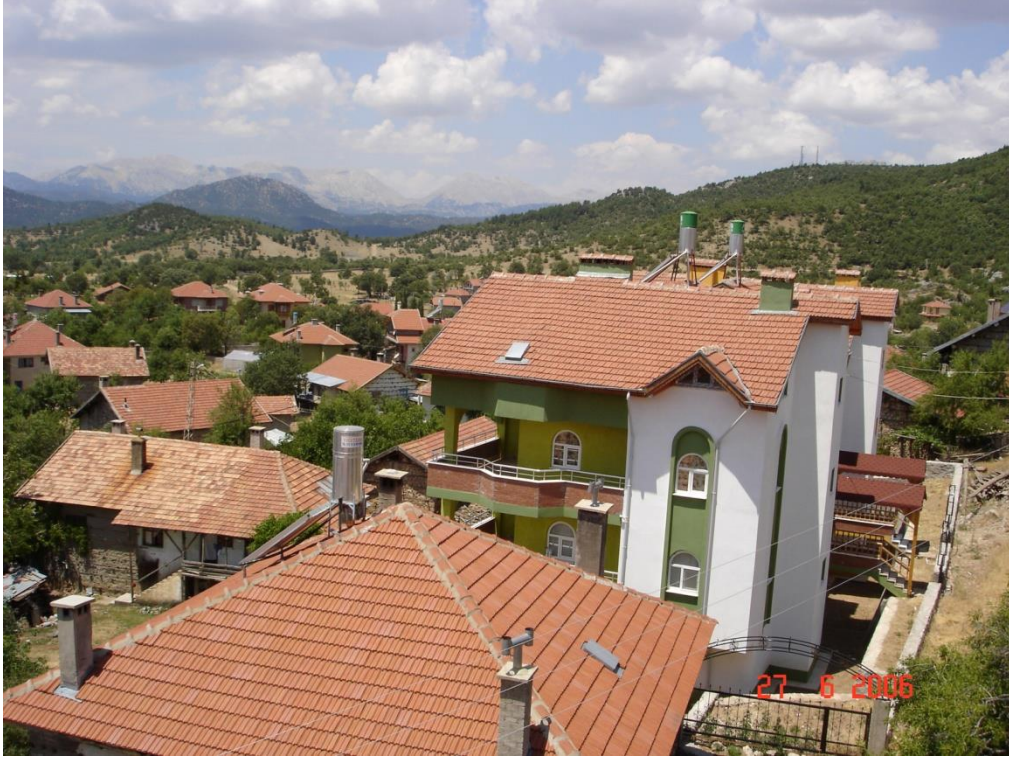
Beldedeki betonarme yapı sayısındaki artış da bu durumun açık bir göstergesidir (Fotoğraf 5).

Fotoğraf 5. Süleymaniye Beldesi`ndeki geleneksel dokuya uyumsuz betonarme yapılaşma

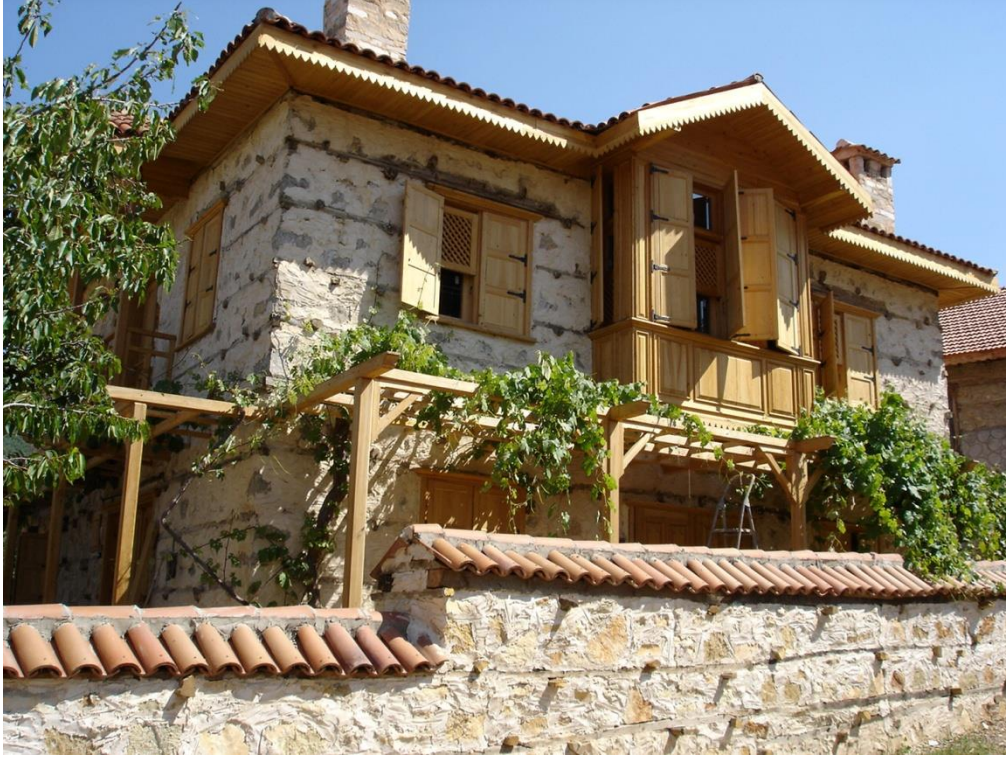
Bu olumsuz örneklerle karşıt olarak bazı bilinçli konut sahipleri, sahibi oldukları kültürel mirasın değerini bilerek bu alanda çalışan mimar ve restoratör mimarlarla işbirliği yapma yolunu tercih etmişlerdir. Yapıların özgün kimliğine zarar vermeden mevcut koşulları iyileştirmeye yönelik çözüm arayışına girmişlerdir. Bu bilince sahip kullanıcılara ait konutlarda, geleneksel plan şeması içinde modern yaşam ihtiyaçlarını karşılamak da mümkün olabilmiştir. “İsmail Ünal Evi” geleneksel nitelikleri korunarak onarılan ve yeniden kullanılmaya başlanan örnek konut uygulamalarından biridir. Onarımına 2005 yılında başlanan konuttaki çalışmalar 2006 yılının Temmuz ayında tamamlanmıştır. Yapının restorasyonunda özgün plan şemasına, malzeme kullanımına ve yapım tekniğine sadık kalınmıştır (Fotoğraf 6).

Fotoğraf 6. Restorasyonu tamamlanan İsmail Ünal Evi
