## MİMAR SİNAN'IN İSTANBUL'DAKİ CAMİLERİNDE ÖZGÜN BİÇİMİ BÜYÜK ORANDA BOZULMUŞ OLAN GALERİLER\*

GALLERIES WITH HIGHLY DESTROYED AUTHENTICITY IN ARCHITECT SINAN'S MOSQUES IN ISTANBUL

Umut AKYÜZ, Fatma İlknur KOLAY

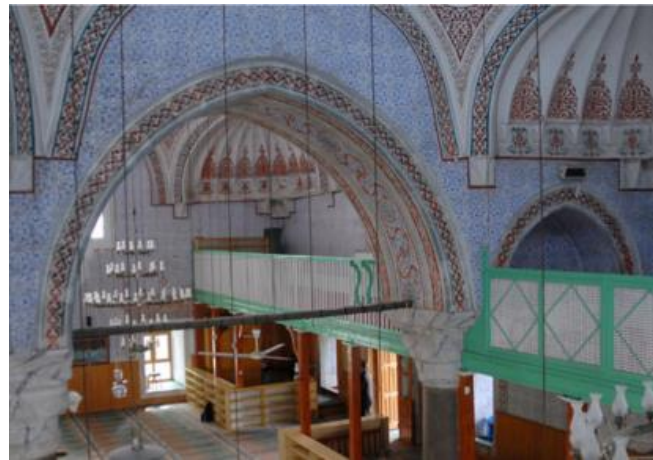
Görsel 2. Haseki Hürrem Sultan Camisi kuzey duvarının batı kısmında yer alan iç mekân galerilerinden bir görünüm.

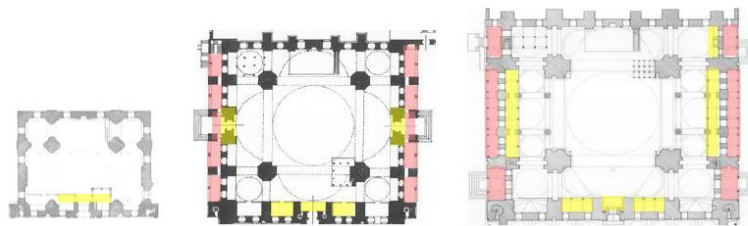
<p>Üsküdar Mihrimah Sultan C. (1547) zemin kat planı</p> <p>Şehzade Mehmet Camisi (1548) zemin kat planı</p> <p>Süleymaniye Camisi (1557) zemin kat planı</p>

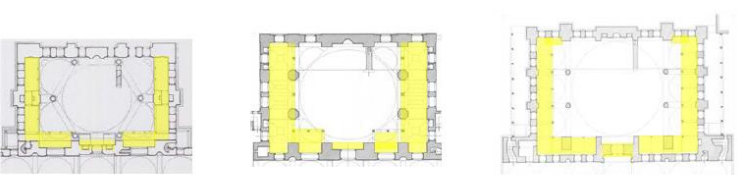
<p>Kara Ahmet Paşa Camisi (1558) zemin kat planı</p> <p>Rüstem Paşa Camisi (1562) zemin kat planı</p> <p>Edirnekapı Mihrimah Sultan C. (1565) zemin kat planı</p>

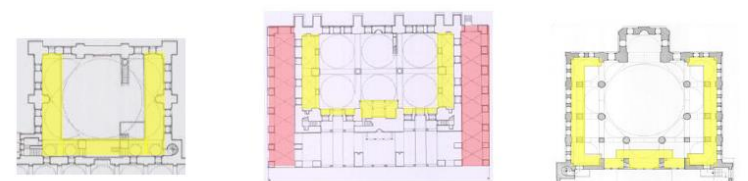
<p>Kadırga Sokollu Mehmet Paşa C. (1571) zemin kat planı</p> <p>Piyale Paşa Camisi (1573) zemin kat planı</p> <p>Azapkapı Sokollu Mehmet Paşa C. (1577) zemin kat planı</p>

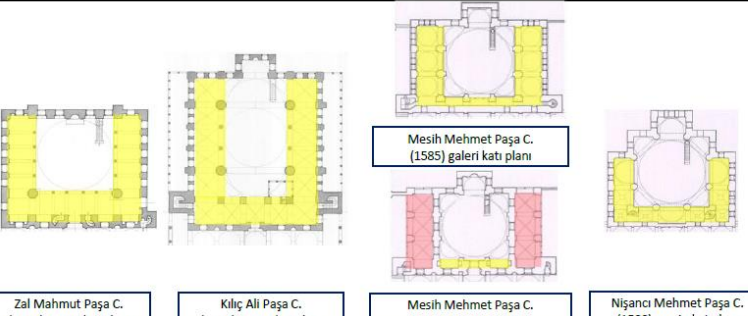
<p>Zal Mahmut Paşa C. (1580) zemin kat planı</p> <p>Kılıç Ali Paşa C. (1581) zemin kat planı</p> <p>Mesih Mehmet Paşa C. (1585) galeri katı planı</p> <p>Mesih Mehmet Paşa C. (1585) zemin kat planı</p> <p>Nişancı Mehmet Paşa C. (1588) zemin kat planı</p>

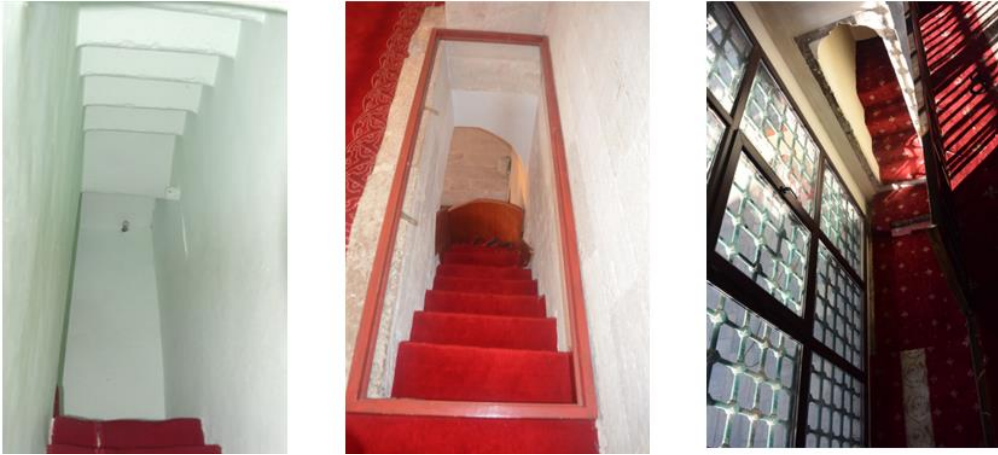
Haseki Hürrem Sultan Camisi (1538-1539) 1612 yılında genişletilerek özgün galerilerinde büyük değişiklikler yapılmıştır. Yapının kuzey duvarının kuzeybatı kısmında duvar içerisinde yer alan düz kollu kâgir bir merdiven bulunmaktadır. Üst kotta çıkış sağlayan bu merdivenle günümüzdeki muhdes galerilere ulaşım sağlanmaktadır. Yapı duvarının içine açılan boşluklarda yer alan ve iki yanda yapı duvarlarına oturan taş basamaklardan oluşan bu tür merdivenin benzerleri Üsküdar Mihrimah Camisi, Kara Ahmet Paşa Camisi, Edirnekapı Mihrimah Sultan Camisi ve Piyale Paşa Camisi kuzey duvarlarında yer almaktadır (Görsel 6). Özellikle Kara Ahmet Paşa Camisi kuzey duvarında girişin üstündeki iç mekân galerisinin ulaşımı için girişin batısındaki duvarda yer alan tek kollu merdivenle Haseki Hürrem Sultan Camisi kuzey duvarı içerisinde yer alan merdiven biçim olarak benzerlik göstermektedir. Haseki Hürrem Sultan Camisi'nde, Mimar Sinan tarafından erken bir örnek olarak tüm kuzey duvarını kaplayan bir iç mekân galerisi denemesi yapılmış olma ihtimali bulunmaktadır. Buna karşılık caminin özgün hariminin küçük olması ve kuzey duvarındaki merdivenin üst kotta batı duvarından çıkış vermesi nedeniyle özgün harimin kuzeybatı köşesinde bir müezzin mahfiline yer verilmiş olması da mümkündür.

Görsel 6. Haseki Hürrem Sultan Camisi'nde galeriye ulaşım sağlayan düz kollu kâgir merdiven (solda), Üsküdar Mihrimah Camisi'nde benzer özellikler gösteren galeri merdiveni (ortada), Kara Ahmet Paşa Camisi'nde benzer özellikler gösteren galeri merdiveni (sağda).

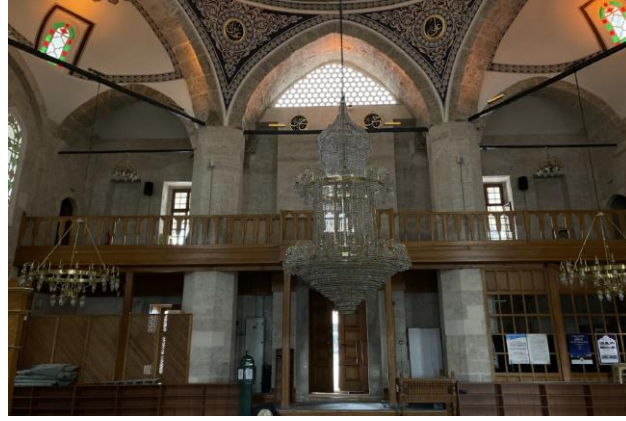
Molla Çelebi Camisi'nde (1565-1566) kuzey duvarı boyunca uzayan ahşap iç mekân galerisinin 1 Mart 1823 tarihindeki yangından sonra yeniden yapıldığı Hadikatü'l-Cevâmi'de geçmektedir. Bu camiyle benzerlik taşıyan Mimar Sinan'ın İstanbul'daki camilerinde galerilerin kâgir olması nedeniyle caminin ilk yapımında büyük olasılıkla kuzey duvarı boyunca uzayan kâgir iç mekân galerilerinin yer aldığı ve sonrasında bunların ahşap konstrüksiyonlu bir galeriye dönüştürüldüğü söylenebilir. Camide galerilerle ilişkisi olan merdiven ve pencereler gibi bazı mimari öğeler incelendiğinde de yapının özgün halinde kuzey duvarında iç mekân galerilerine yer verildiği anlaşılmaktadır. Caminin kuzey duvarının doğu köşesindeki payandanın içerisindeki taş basamaklı dönel bir merdivenle muhdes iç mekân galerisine çıkış verilmiştir. Bu merdivenle günümüzdeki galeriye ulaşıldıktan sonra basamaklar devam ettirilmiş ve örtüye çıkış sağlanmıştır. Ayrıca kuzeybatı yönündeki minarenin merdiveniyle de bu galeriye çıkış

verilmiştir (Görsel 7). Bu iki kâgir merdivenden ulaşım sağlanarak üst kotta doğu duvarının kuzeydoğu ve batı duvarının kuzeybatı köşesinde karşılıklı iki çıkışın bulunması yapının özgün halinde de kuzey duvarı boyunca uzayan iç mekân galerilerinin yer aldığını göstermektedir. Yalnız bu galerilerin biçimleri ya da kapladıkları alanla ilgili bir yorum yapmak güçtür. Aralarında kot farkının olup olmadığı konusunda da tam bir tespit yapılamamaktadır. Kuzeydoğu yönündeki payandanın içerisinde yer alan ve galeriye ulaşım sağlayan merdivenin zemin kat girişi son cemaat yeri cephesindeki bir kapıdan sağlanmaktadır. Bu merdivenin sadece dış mekândan girişinin bulunmasına karşılık minare merdiveninin zemin katta hem iç, hem de dış mekândan girişleri bulunmaktadır (Görsel 3).

Görsel 7. Molla Çelebi Camisi kuzey duvarındaki iç mekân galerileri.

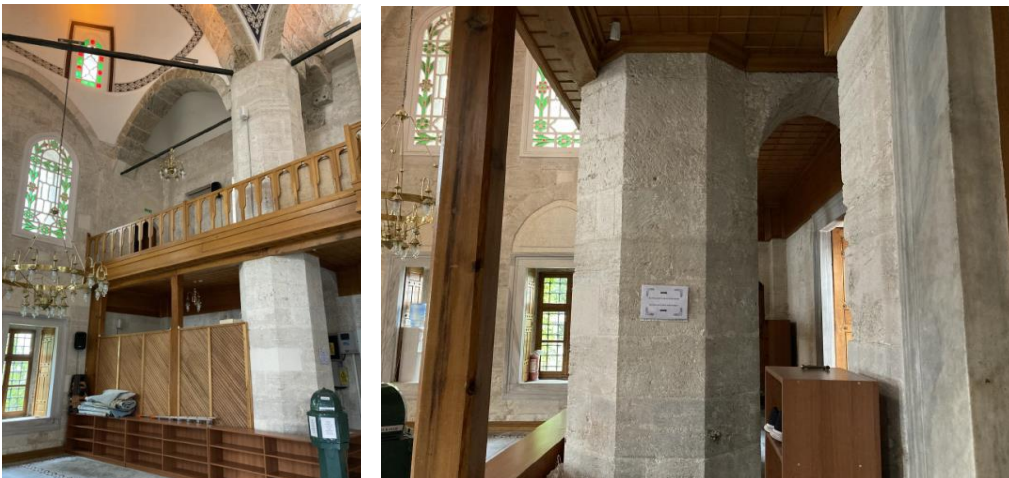
Galeri merdivenlerinin haricinde günümüzdeki galerinin döşemesinin oturduğu bazı kemerler de yapının özgün halinde galerilere yer verildiğini göstermektedir. İç mekânda merkezi kubbeyi taşıyan, kuzey yönünde konumlanmış iki ayak bulunmaktadır. Bu ayaklar ve kuzey duvarı arasında galeri kotunda yer alan, Küfeki taşından iki adet yarım daire kemer bulunmaktadır. Boyutları çok küçük olan bu kemerlere günümüzdeki ahşap iç mekân galerisinin döşemesi oturmaktadır. Bu kemerlerin varlığı da ayrıca caminin özgün durumunda iç mekân galerilerine yer verildiğini göstermekte, özgün galeri döşemesinin de bu kemerlere oturduğu anlaşılmaktadır (Görsel 8).

Görsel 8. Molla Çelebi Camisi kuzey duvarındaki iç mekân galerisini taşıyan kemerler.

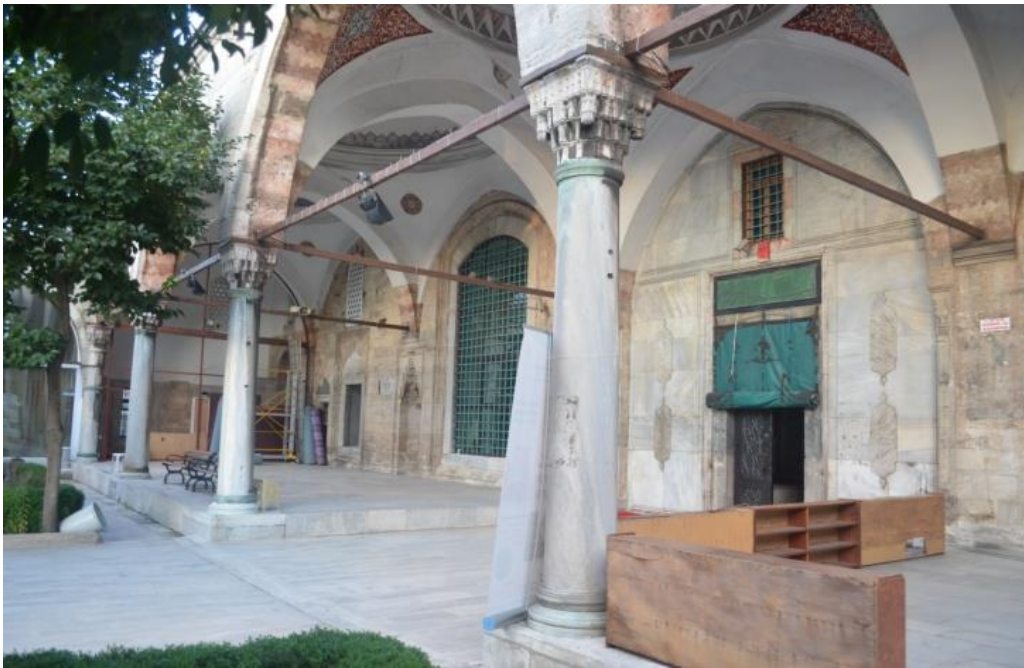
İncelenen Mimar Sinan camilerinde kuzey duvarında giriş kapılarının üzerindeki iç mekân galerilerinin bazılarında son cemaat yeri cephesine açılan bir galeri penceresi bulunmaktadır. Yapım tarihi Molla Çelebi Camisi'ne (1565-1566) yakın örnekler olan Kara Ahmet Paşa Camisi (1558), Rüstem Paşa Camisi (1562), Edirnekapı Mihrimah Sultan Camisi (1565) ve Kadırga Sokollu Mehmet Paşa Camisi'nde (1571) kuzey duvarında giriş kapılarının üzerindeki iç mekân galerilerinde bu tür pencereler bulunmaktadır (Görsel 9). Benzer biçimde bir pencere de Molla Çelebi Camisi kuzey duvarında giriş kapısının üzerinde yer almakta ve caminin özgün halinde bu konumda bir iç mekân galerisinin bulunduğunu göstermektedir (Görsel 10). Bu camilerde kuzey duvarındaki tüm payandaların arasında iç mekân galerilerine yer verilmiş ve kuzey duvarında girişin üzerinde yer alan galeriler konsollarla desteklenerek iç mekâna doğru uzatılmıştır. Molla Çelebi Camisi'nin özgün halinde konum ve biçim özellikleri bu örneklerdekine benzer bir galeri düzeninin kuzey duvarında yer alma olasılığının yüksek olduğu saptanmıştır. Harimin küçük olması nedeniyle doğu/batı duvarlarında iç mekân galerilerine yer verilmediği anlaşılmaktadır. Özellikle merkezi kubbenin altı adet düşey taşıyıcı tarafından taşınması yönüyle Kara Ahmet Paşa Camisi ve Molla Çelebi Camisi'nin plan şemaları benzerlik göstermektedir. Ayrıca her iki camide galeri merdivenlerinin konumu ve biçiminde de ortak özellikler bulunmaktadır. Dolayısıyla Molla Çelebi Camisi'nin özgün halinde, Kara Ahmet Paşa Camisi'ndeki gibi kuzey duvarında girişin iki yanında yer alan iç mekân galerilerine ve girişin üzerinde konumlanan bir iç mekân galerisine yer verilmiş olabilir. Yapının özgün halinde, kuzey duvarında girişin iki yanında yer alan iç mekân galerileriyle girişin üzerindeki iç mekân galerisinin aynı kotta konumlandırılarak kuzey duvarı boyunca uzayan bütünlük bir galeri katı yapılmış olma ihtimalinin yüksek olduğu görülmektedir. Eğer bu galeriler arasında yapının özgün halinde bir kot farkı oluşturulduysa, kuzey duvarında girişin iki yanında yer alan iç mekân galerilerinden girişin üzerindeki galeriye geçiş benzer örneklerdeki gibi bazı taş basamaklarla sağlanmış olmalıdır (Görsel 11).

Görsel 9. Kara Ahmet Paşa Camisi son cemaat yeri cephesi ve giriş kapısının üzerinde yer alan galeri penceresi.

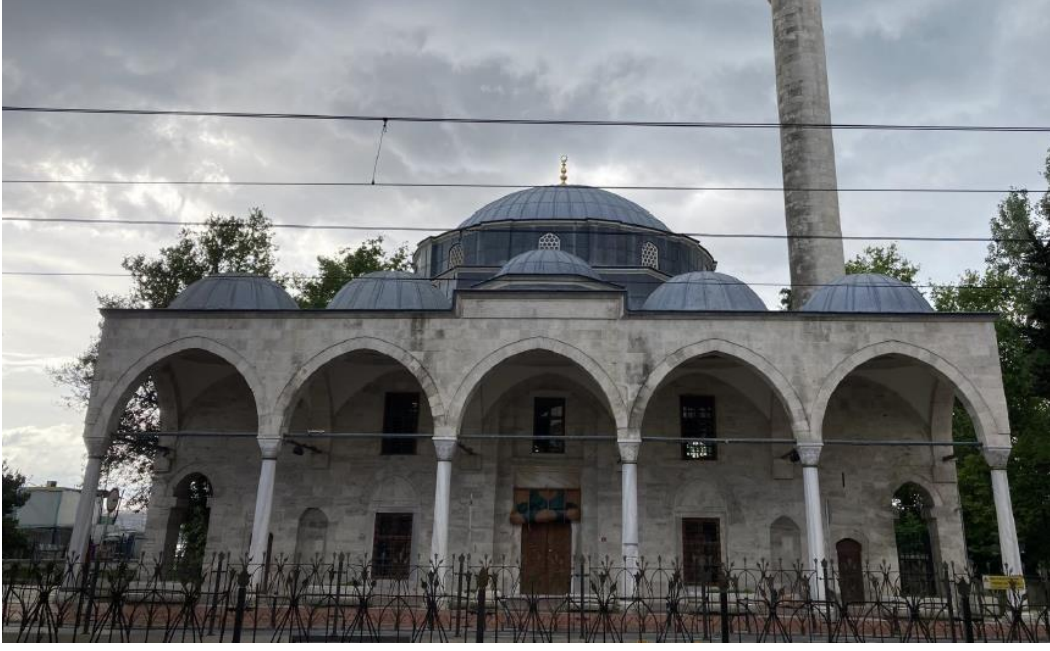
Görsel 10. Molla Çelebi Camisi son cemaat yeri cephesi ve giriş kapısının üzerinde yer alan galeri penceresi.

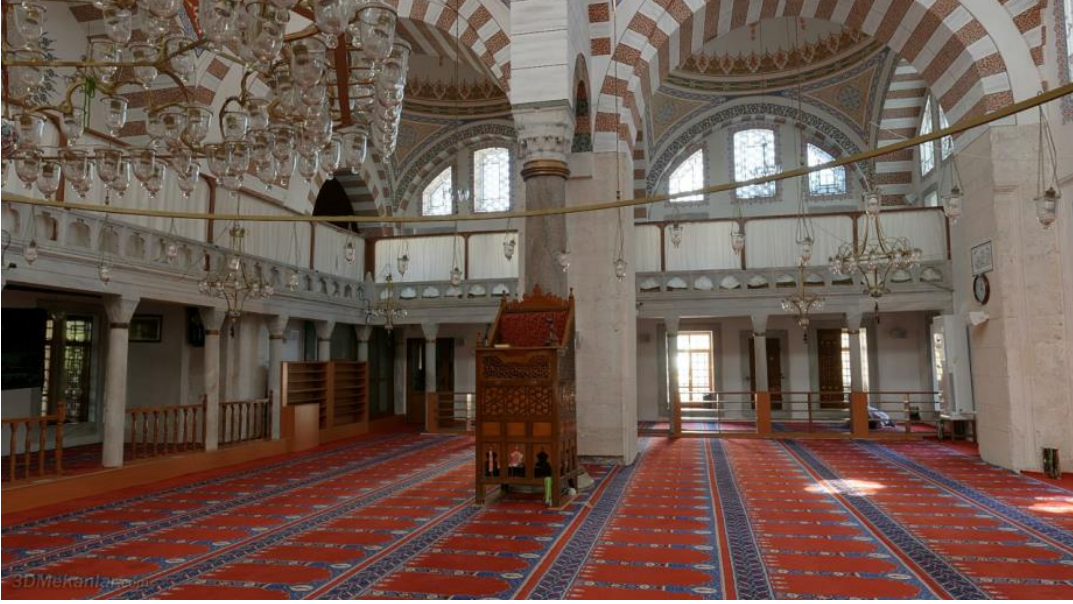
Doğu/batı ve kuzey duvarlarında konumlanan galeri katı Mimar Sinan'ın İstanbul'daki camilerindeki iç mekân galerilerinde görülen bazı ortak tasarım özelliklerini taşımamakta ve birçok yönden farklılaşmaktadır. Bu galeri katının kuzey bölümünde cümle kapısının önüne gelen kısım bir miktar yükseltilmiş, buraya ulaşım için ise çift yönde basamaklar konulmuştur. Kuzey duvarında girişin iki yanındaki payandalar ve minare kaidelerinin önünde ise çok dar geçitler oluşturulmuş ve galeri katının kuzey duvarındaki kısmında ulaşım güçlükle sağlanabilmiştir. Mimar Sinan tarafından yapılan galeriler incelendiğinde bu galerileri taşıyan sütunların cephelerdeki pencerelerin önüne gelmeyecek biçimde, duvarların dolu kısmıyla aynı doğrultuda konumlandırıldığı görülmektedir. Dolayısıyla cephelerdeki doluluk/boşluk oranıyla uyumlu ve cephe tasarımıyla etkileşim içerisinde olan galeri tasarımları oluşturulmuştur. Atik Valide Sultan Camisi kuzey duvarında on dört sütuna ve doğu/batı

duvarlarında yedişer sütuna oturan galeri katında ise bu sütunlar arasında sabit bir uzaklık belirlenerek sütunların konumlandırılması yapılmıştır. Galeriye taşıyan sütunlar yapının cephelerinden bağımsız bir biçimde konumlandırılmış ve bu yüzden bazı sütunlar pencerelerin önünde yer almıştır (Çamay, 1989:82). Dolayısıyla konum, tasarım ve biçim özelliklerine göre incelendiğinde bu camideki galeri katının Mimar Sinan tarafından yapılmadığı anlaşılmaktadır (Görsel 13).

Görsel 13. Atik Valide Sultan Camisi kuzey ve batı duvarındaki iç mekân galerileri.

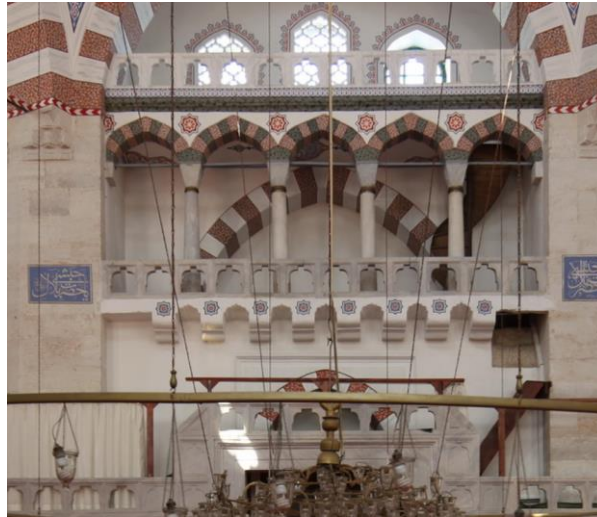
Kuzey duvarında cümle kapısının üzerinde konumlanan iki katlı galerinin alt katında döşeme konsollarla desteklenerek bir miktar ileriye doğru uzatılmış ve bu uzatılan kısımda küçük bir delik açılmıştır. İki katlı galerinin alt katına ulaşım, kuzey duvarında cümle kapısının önünde yer alan en alt kattaki galeriden ahşap bir merdivenle ve bu delikten geçerek sağlanmaktadır. En üst kattaki galerinin döşemesinde de benzer biçimde bir delik açılarak dönel bir ahşap merdivenle bir alt kattaki galeriden buraya çıkış verilmiştir. Deliklerin oldukça küçük ve dar olması yüzünden iki katlı galerilere çıkış oldukça güç ve tehlikelidir. Dolayısıyla gerek konumları, gerek de biçim özelliklerine bakarak kuzey duvarında cümle kapısının üzerindeki iki katlı iç mekân galerisinin döşemelerinde açılan bu deliklerin sonradan oluşturulduğu anlaşılmaktadır. Caminin özgün halinde bu birimler arasında bir bağlantı kurulmadığı ve büyük olasılıkla bu galerilerin herhangi bir çıkışlarının olmadığı düşünülmektedir. İncelenen örnekler içerisinde Şehzade Mehmet Camisi'nin doğu/batı duvarlarındaki giriş kapılarının üzerindeki galerilere, Rüstem Paşa Camisi'nin kuzey duvarında cümle kapısının üzerindeki galeriye ve Mesih Mehmet Paşa Camisi'nin kuzey duvarında giriş kapısının üzerindeki iki katlı galerilerin üst katına çıkış bulunmamaktadır. Benzer örneklerin bulunması Atik Valide Sultan Camisi'nde de çıkışı olmayan galerilerin kullanılmış olabileceğini ve döşemelerdeki bu deliklerin sonradan açıldığını göstermektedir (Görsel 14).

Görsel 14. Atik Valide Sultan Camisi kuzey duvarında cümle kapısının üzerinde yer alan iki katlı galeri.

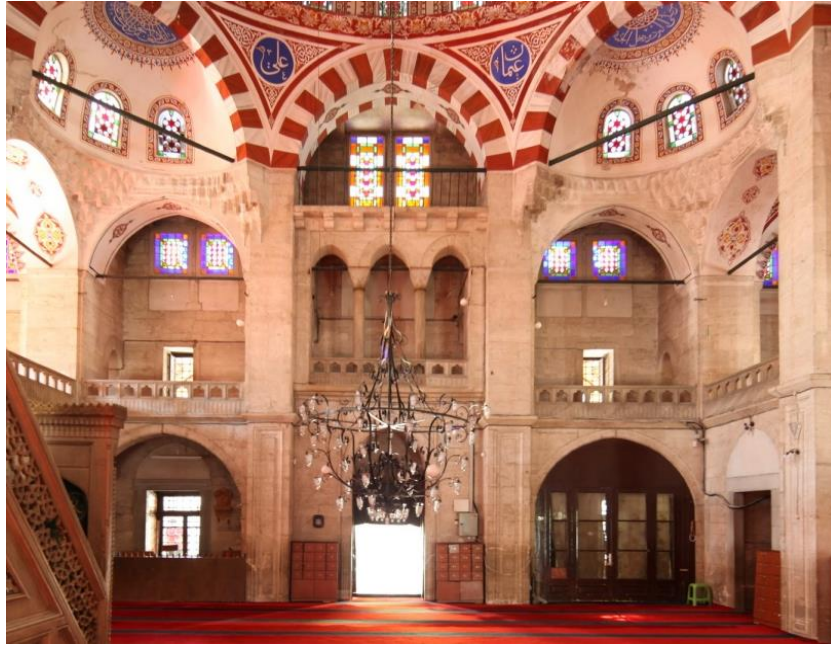
Özgün biçimi büyük oranda bozulmuş olan galerilerin yer aldığı Haseki Hürrem Sultan Camisi, Molla Çelebi Camisi ve Atik Valide Sultan Camisi ilk yapılarındaki planlarına göre incelendiğinde tek kubbeli ve küçük boyutlu camiler oldukları görülmektedir. Harimin kapladığı alanın az ve yan sahnin dar olması nedeniyle yapıların özgün halinde doğu/batı duvarlarında iç mekân galerilerinin kullanılmama olasılığı, kuzey duvarında ise farklı tasarımlarda iç mekân galerilerine yer verilmiş olma ihtimali çok yüksektir. İç mekân galerileri Molla Çelebi Camisi'nde kuzey duvarı boyunca, Atik Valide Sultan Camisi'nde ise iki katlı olarak kuzey duvarında sadece giriş kapısının üzerinde kullanılmış olmalıdır. Atik Valide Sultan Camisi kuzey duvarındaki iki katlı galeri çözümünün bir örnek oluşturarak daha sonra Mesih Mehmet Paşa Camisi ve Kazasker İvaz Efendi Camisi'nde benzer biçimde kullanıldığı saptanmıştır (Görsel 15-16).

Görsel 15. Mesih Mehmet Paşa Camisi kuzey duvarındaki iç mekân galerileri.
