**VITAL VE NONVITAL KIRIK DIŞLERİN YENİDEN YAPIŞTIRILMASI:  
İKİ OLGU NEDENİYLE****REATTACHMENT OF FRACTURED VITAL AND NONVITAL TEETH:  
REPORT OF TWO CASES**

In this study, two crown fracture cases are presented which were treated with the reattachment technique. In the first case, a 56-year-old man, whose maxillary right incisor was fractured at the incisal 1/3, urgently attended to our clinic. Clinical examination showed that the tooth was vital and radiograph revealed no fractures of the root or alveolar process. At the same visit, a bevel was placed around the margins of fractured enamel with a pointed diamond bur using the high-speed handpiece. The fractured dentin was attached to remnant dentin with glass ionomer cement. The enamel space was filled with flowable composite afterwards. The patient was followed up for one year. The periodontal and hard tooth tissues were in acceptable conditions clinically and radiographically at the end of one year. In the second case, a 21-year-old man attended to our clinic one week after the trauma to his right central. The intraoral examination showed that the presence of the fracture involving the pulp at the cemento-enamel junction. The

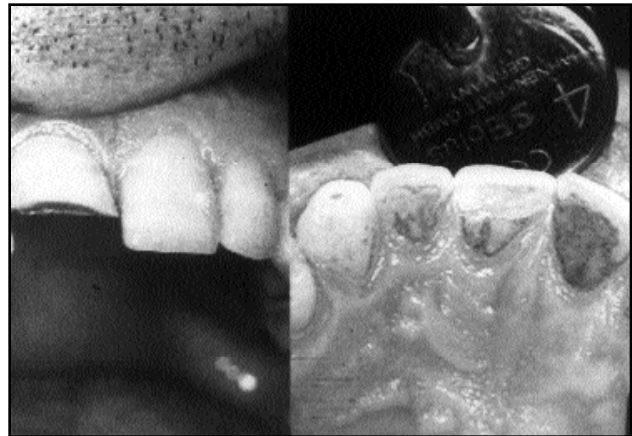
Şekil 1: Kırık diş parçasının görünümü (a) ve kırık parçanın ağızda kalan diş parçası ile uyumu (b)

56 yaşındaki bir erkek hasta, kaza ile sert bir cismin çarpması sonucu sağ üst santral dişinin kırılması şikayeti ile 05.06.2001 tarihinde kliniğimize başvurdu. Dişin kırılan parçası hemen serum fizyolojik solüsyonuna konuldu. Hastanın ekstraoral muayenesinde üst dudakta ekimoz ve şişlik olduğu görüldü. Intraoral muayenede üst sağ santral dişin 1/3 insizal üçlü kısmında mine ve dentinde oluşan ve pulpayı içine almayan kron kırığı tespit edildi. Kırık parçanın ağızda kalan dişe tam olarak uyduğu ve herhangi bir diş sert dokusu kaybı olmadığı saptandı (Şekil 1a ve b). Ayrıca, hastanın herhangi bir klinik şikayeti olmadığı ve kırık dişinin vital olduğu belirlendi. Radyografik muayenede, dişin kökünde ve ilgili alveol kemiğinde herhangi bir patolojiye rastlanmadı (Şekil 2). Hastanın ilk başvurduğu seansta, kırık parça angldruva ile fırça ve pomza kullanılarak temizlendiği sırada vertikal olarak ikiye ayrıldı (Şekil 3a ve b). Bu nedenle öncelikle ikiye ayrılmış olan kırık diş parçaları birbirlerine konvansiyonel bir cam iyonomer si-

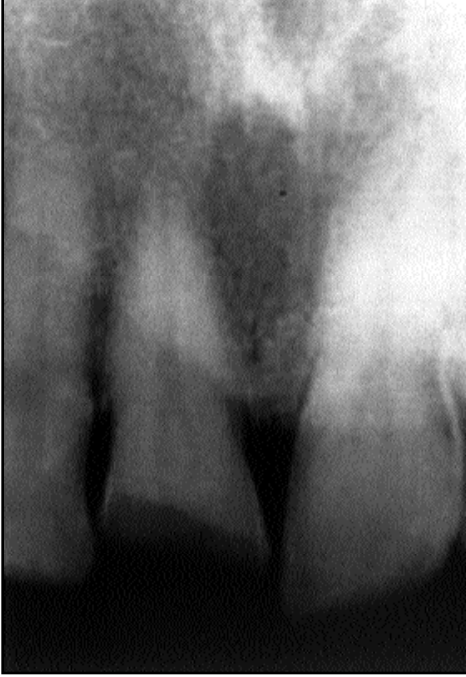
Şekil 2: Hastanın preoperatif radyografisi

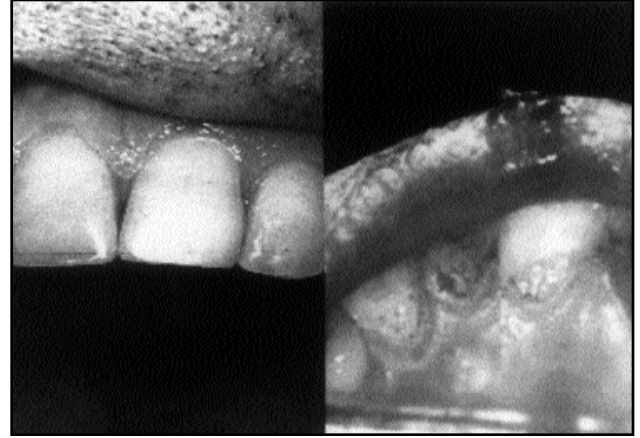
Şekil 4: Restorasyonunun postoperatif fasiyel (a) ve palatinalden (b) görünümü.

man\* ile yapıştırıldı. Daha sonra elde edilen tek parça halindeki kırık diş parçasına ve ağızda kalan dişteki mine kenarlarına bizotaj yapıldı ve %37'lik fosforik asit ile 30s asitlendi. Kırık diş parçası, dentin dentine gelecek şekilde konvansiyonel bir cam iyonomer siman\* ile ağızda kalan dişe yapıştırıldı. Daha sonra asitlenmiş yüzeylere ormoser esaslı bonding materyal<sup>†</sup> bir fırça yardımı ile sürüldü. 30s beklenmesinin ardından, 15s kurutuldu ve 20s görünür ışık cihazıyla<sup>‡</sup> polimerize edildi. Daha sonra kırık parçalar arasındaki boşluk, akıcı ormoser esaslı kompozit rezin<sup>§</sup> ile dolduruldu ve 60s polimerize edildi. Bitirme ve polisaj işlemi alev uçlu elmas frez ve disk şeklindeki kağıt zımparalarla<sup>||</sup> yapıldı (Şekil 4a ve b) Hasta yapıştırılan parçanın yeniden ayrılma olasılığına ve aşırı ısırma kuvvetlerine karşı dikkatli olması konusunda uyarıldı. Birinci yılın sonunda restorasyonun estetik ve fonksiyonel olarak kabul edilebilir düzeyde olduğu ve radyografik muayenede periodontal dokuların normal olduğu tespit edildi (Şekil 5a, b ve 6).

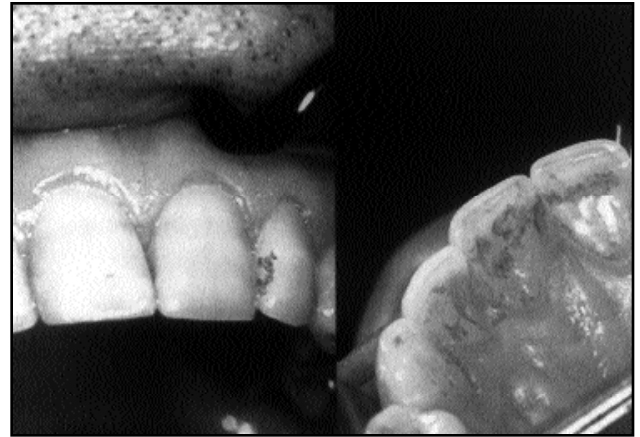
Şekil 5: Restorasyonunu 1. yıl sonunda fasiyel (a) ve palatinalden (b) görünümü

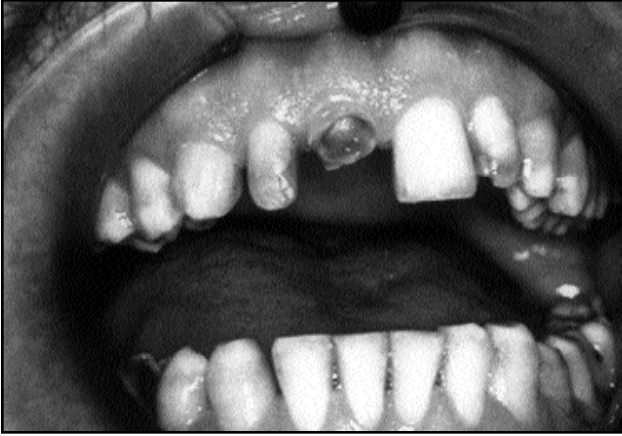
Şekil 7: Kırık dişin fasiyelden görünümü

21 yaşındaki bir erkek hasta, dişleri ile gazoz kapağı açması sonucu üst sağ santral dişinde meydana gelen kırık şikayeti ile kazadan 1 hafta sonra kliniğimize başvurdu. Dehidrate olduğu gözlenen kırık diş parçası hemen serum fizyolojik solüsyonuna konuldu. Hastanın ekstraoral muayenesinde herhangi bir patolojiye rastlanmadı. Intraoral muayenede ise, üst sağ santral dişte mine-sement seviyesinde, dişetin koronalinde horizontal yönde kırık tespit edildi (Şekil 7). Diş devitaldi ve mobilite yoktu. Ağızda kalan diş ve kırık kron parçasında çürük doku olduğu tespit edildi (Şekil 7 ve 8). İlgili dişe ait diş eti ve çevre dokular normaldi. Travma sırasında oluşan diş sert doku kaybına bağlı olarak, kırık parçanın ağızda kalan diş parçasına tam olarak uyum göstermediği görüldü. Radyografik muayenede, kökte herhangi bir kırık veya başka bir patoloji olmadığı ve periodontal dokuların normal olduğu belirlendi (Şekil 9). Hastanın başvurduğu seansta öncelikle çürük temizlendi. Rubber dam takılmasının ardından, kök kanal teda-

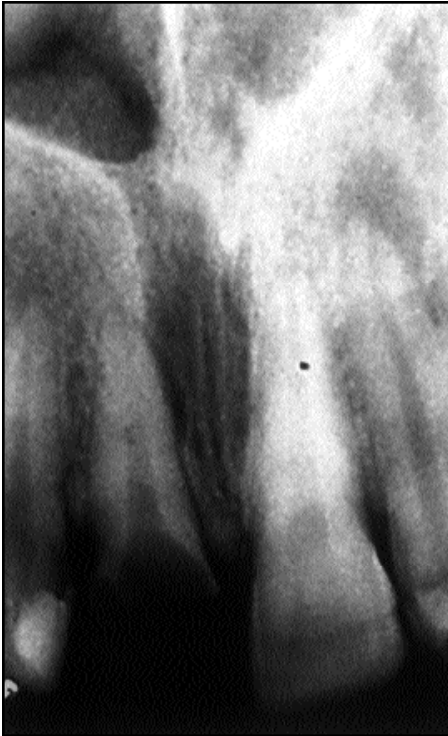
Şekil 9: Kırık hattının radyografik görünümü

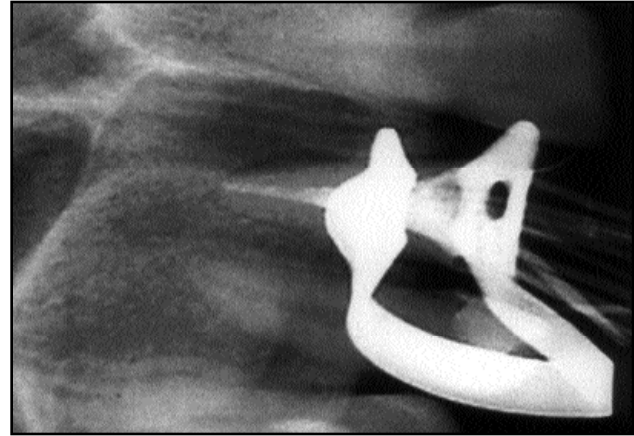
Şekil 10: Kanal Dolgusu

visi lateral kondansasyon tekniği ile güta perka ve Diaket<sup>#</sup> kullanılarak tamamlandı (Şekil 10). Hastaya akut alevlenme olasılığına karşı antibiyotik verildi. Bir hafta sonra kök kanalına uygun boyutta seçilmiş olan bir titanyum post<sup>#</sup> kök kanalına konvansiyonel bir cam iyonomer siman\* ile yapıştırıldı (Şekil 11a). Ağızda kalan diş ve kırık kron parçasında, kırık hattındaki mine bizote edilip asitlendi ve üretici firmanın önerisine göre bonding materyal\*\* uygulandı. Uygulamayı kolaylaştırmak için bir güta parçası yapıştırılan kırık kron parçası, ağızdaki kırık parçaya mikrohibrit bir kompozit rezin<sup>††</sup> ile yapıştırıldı (Şekil 11b). Kompozit materyal, tabakalar halinde uygulandı ve her tabaka 60s süre ile polimerize<sup>‡‡</sup> edildi. Bitirme ve polisaj işlemi alev uçlu elmas frez ve disk şeklindeki kağıt zımparalarla<sup>§§</sup> yapıldı (Şekil 12a ve b). Radyografik kontrolde, yapıştırılan kırık kron parçasının kök ile uyumunun kabul edilebilir sınırlarda olduğu saptandı (Şekil 13). Hasta, yapıştırılan parçanın yeniden ayrılma olasılığına ve aşırı ısırma kuvvetlerine karşı dikkatli olması konusunda uyarıldı.

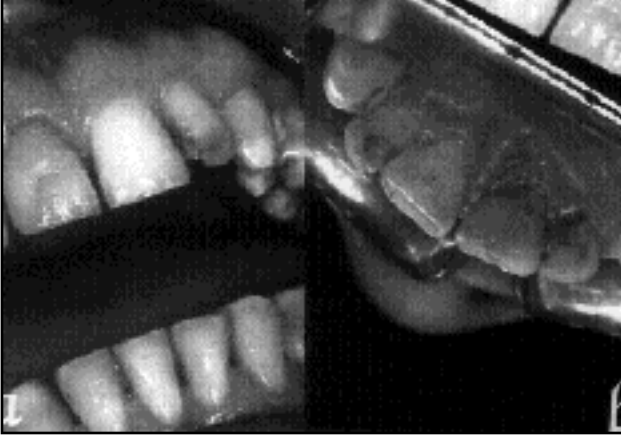
**Şekil 12:** Restorasyonun fasiyel (a) ve palatinalden (b) görünümü

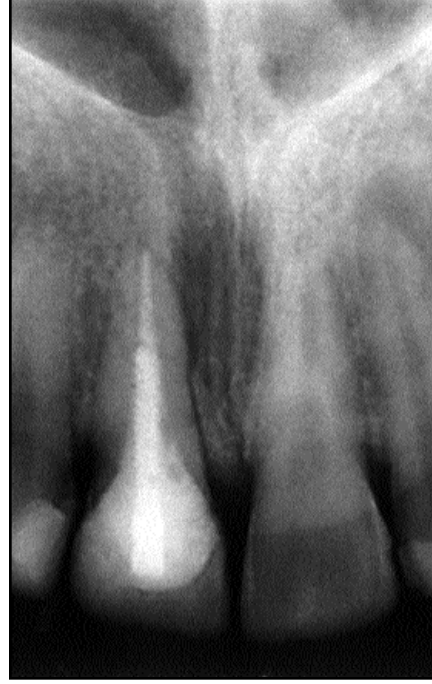
**Şekil 13:** Restorasyonun postoperatif radyografik görünümü
