## İKİ FARKLI POLİMERİZASYON YÖNTEMİNİN RESİN-METAL ARAYÜZÜNDE ORTAYA ÇIKAN MİKROSIZINTIYA ETKİSİ

Engin KOCABALKAN\*

#### EFFECT OF TWO DIFFERENT RESIN POLYMERISATION TECHNIQUES ON MICROLEAKAGE OF RESIN-METAL INTERFACE

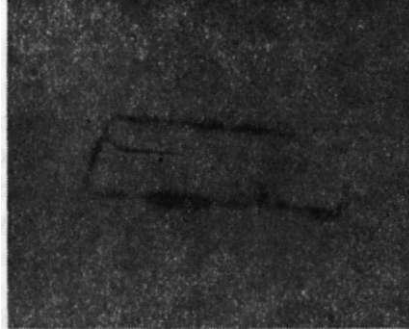
**Resim 1. Metal-Resin arayüzünde radyoizotop sızıntısı gösteren bir test örneği**

Örneklerdeki radyoizotop sızıntısı otoradyografik yöntemle değerlendirildi. Örneklerin kesit yüzeyleri ultraspeed dental filmler (Agfa D Speed Dental, Germany) üzerine gelecek şekilde yerleştirilip 17 saat süre ile karanlık ortamda beklemeye bırakıldı. Süre sonunda filmler banyoları yapılarak kurutuldu.

Araştırmanın otoradyografi ile elde edilen mikrosızıntı sonuçları Tablo II'de sunulmuştur. Resim 1, metal-resin arayüzünde radyoizotop sızıntısı gösteren bir test örneğini göstermektedir.
