ÖZGÜN SERAMİK HEYKEL YORUMLAR İLE TAŞHORON KİLİSESİ TAŞHORON CHURCH WITH DISTINCTIVE CERAMIC SCULPTURE INTERPRETATIONS

2.1. Taşhoron Kilisesi

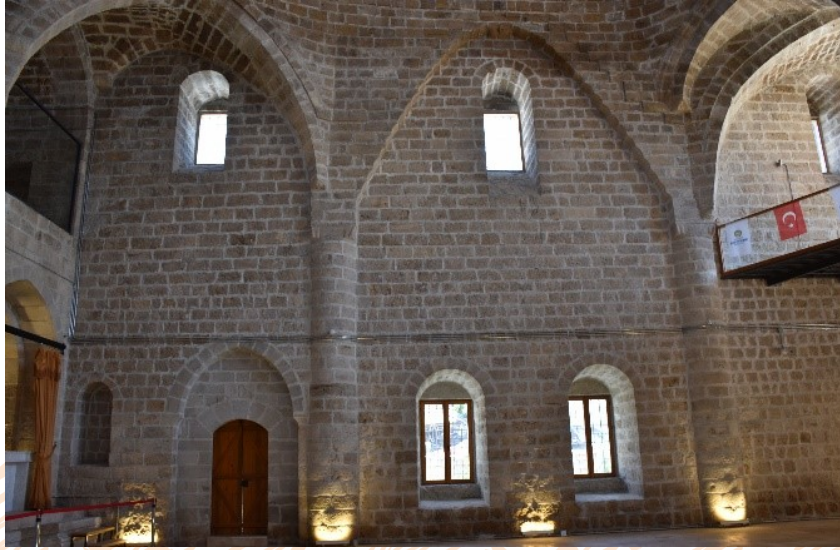
Görsel 5: Taşhoron Kilisesi Sağ Duvar Fil Ayak Kesiti

Batı cephesinden girişte iki adet ve ana giriş kapısının tam karşısında iki adet fil ayak yer almaktadır (Görsel 5). Bunlar dışında iç mekandaki mevcut dört adet taşıyıcı ayak, kuzey-güney cephedeki duvarlara gömülü haldedir. Böylelikle kilisenin taşıyıcı sistemi sekiz adet ayak üzerindedir.

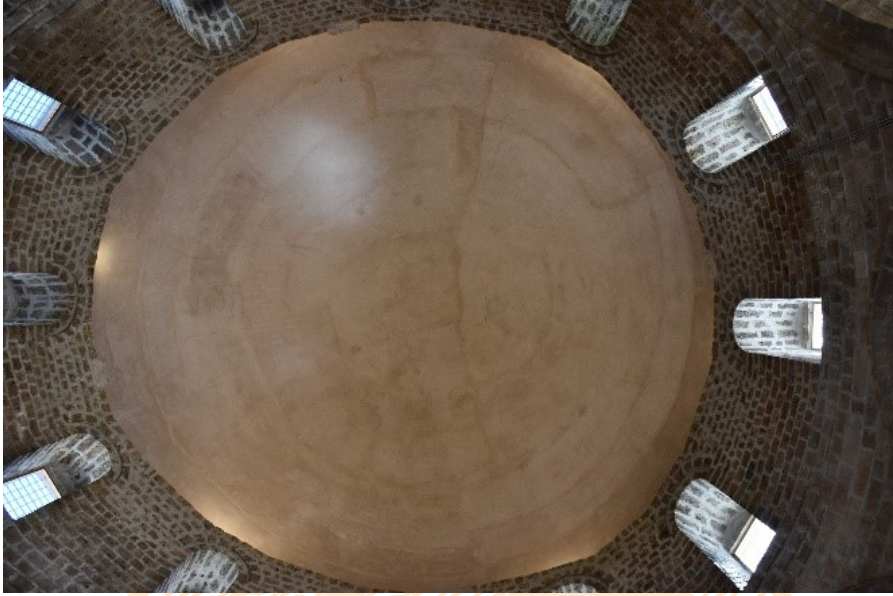
Görsel 6: Taşhoron Kilisesi Kubbe Pencereleeri

Sekizgen formdan oluşan kemerlerden kubbeye geçişi sağlayan 12 kenarlı taş kasnak 3,5 metre yüksekliğindedir ve kasnak üstüne mekânı aydınlatmayı sağlayan 12 adet pencere yerleştirilmiştir (Görsel 6).

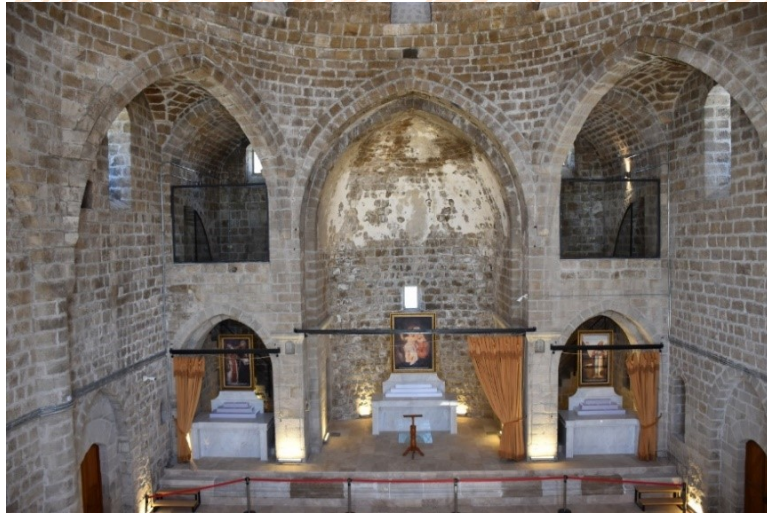
Görsel 7: Taşhoron Kilisesi Bema Bölümü

Batı cephesindeki ana giriş kapısının tam karşısında yer alan bema bölümü zemin kotundan yüksekte yer almaktadır ve ön kısmı bitkisel bezeme motifli taş bloklarla süslenmiştir. Bema bölümünün sağ ve solunda, odalara çıkmayı sağlayan birer taş merdiven vardır (Görsel 7).

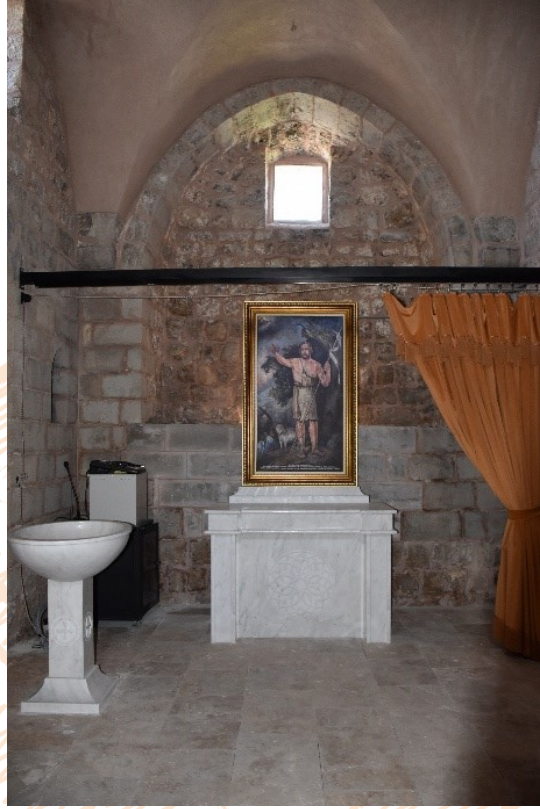
Görsel 8: Taşhoron Kilisesi Vaftiz Odası

Hem içerden hem de dışarıdan giriş yapılabilen, aydınlatması tepe pencerelerden sağlanan en büyük oda mahiyetindeki vaftiz odasına, vaftiz havuzu yerleştirilerek kilisede tüm ritüellerin yapılabilmesine olanak sağlanmıştır (Görsel 8).
