BURDUR ŞEHİR MERKEZİNDEKİ CAMİ MİHRAPLARI

MOSQUE MIHRAPS IN THE CENTER OF BURDUR

Düriye BEYAZ*

Mustafa BEYAZIT**

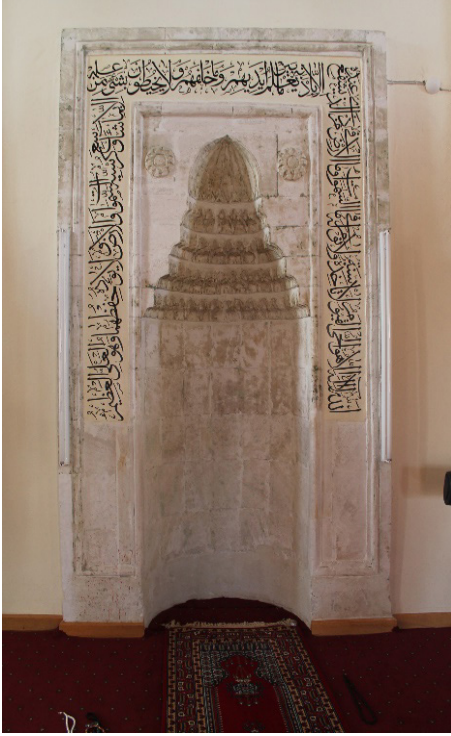
Fot. 2, Çiz. 1: Saden Camii Mihrabı ve Cephe Çizimi

Düsey dikdörtgen formlu 3.50 x 2.00 m ölçülerindeki mihrabın nişi yedi köşeli olup 1.80 m. yüksekliğindedir (Fot. 2/Çiz. 1). Mihrap çerçevesi, ters “U” şeklindeki 0.30 m. genişliğindeki yazı bordürüyle çevrelenmiştir. Bordür yüzeyinde Ayet-el Kürsi¹¹ yazmaktadır. Köşeliklerde iç içe geçmiş iki daireden merkezdekinin etrafında uçları sivri gelecek şekilde içbükey ve dışbükey kavislerden oluşan rozetler bulunmaktadır. Kavsarada beş sıra mukarnas dolgu yer almaktadır. İlk sırada mukarnas tepeliğine, dört sıra mukarnasa yer verilmiştir.

Taştan yapılan mihrabın kavsara yüzeyindeki süslemeler kabartma tekniğinde işlenmiştir.

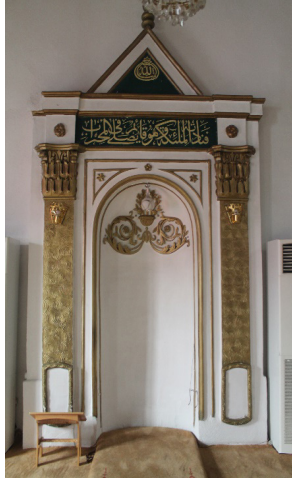
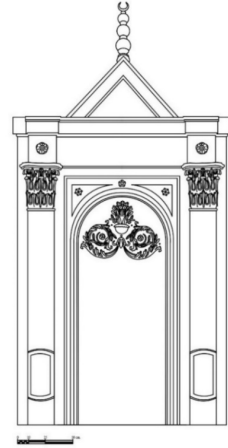
Fot. 3,
Çiz. 2:
Gazi Camii Mihrabı ve
Cephe Çizimi

Harimin kible duvar aksında 3.25.x 2.35 m ebatlarında düşey dikdörtgen formlu mihrap yer alır. Mihrap, beden duvarından 0.24 m harime doğru taşıntı yapmaktadır (Fot. 3/Çiz. 2). Mihrap nişi yarım daire plâna sahiptir. Mihrabın üçgen tepeliğinin yüzeyinde siyah zemin üzerine altın yaldız renkli “Maşallah” yazılıdır. Tepeliğin üst bölümünde alem yer almaktadır. Mihrap, doğusunda ve batısında birer pilastrla sınırlandırılmıştır. Pilastrların¹⁴ başlıkları akantus yapraklarından oluşturulmuştur. Dikdörtgen formlu alınlık yüzeyinde Al-i İmran Suresi'nin 39. ayeti¹⁵ yazılı olup, her iki yanında çiçek motiflerine yer verilmiştir. Köşelik ve niş tek sıra silmeyle kuşatılmıştır. Üçgen köşeliklerin yüzeyinde altı kollu yıldız motifi ile köşeliklerin ortasında beş yapraklı çiçek motifi bulunmaktadır. Kavsara yüzeyinde vazodan çıkan yaprak motifleri üzerinde çiçek motifleri mevcuttur. Vazonun altında ters yaprak motifinden her iki yana çıkan kıvrım dalların “C” yapan uç kısımlarında sekiz yapraklı çiçek motifi vardır.

Alçı malzemeli mihrabın alınlık, niş köşelikleri ve kavsara yüzeyindeki süslemeleri kalıplama, kabartma ve aplike tekniğinde yapılmıştır.

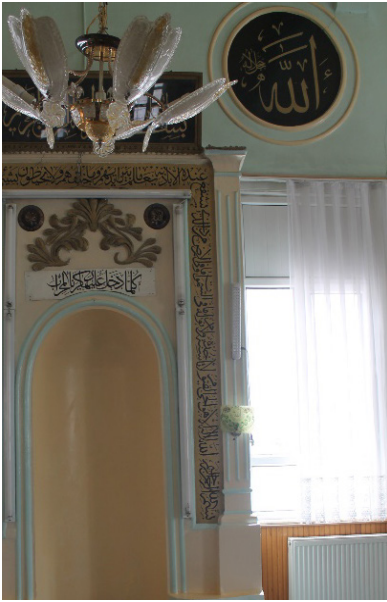
Fot. 5, Çiz. 4: Selimoğlu Camii Mihrabı ve Cephe Çizimi

Mihrap, 3.25 x 2.10 m ölçülerinde harim güney duvarı aksında yer almaktadır (Fot. 5/Çiz. 4). Düşey dikdörtgen formlu mihrap, yüzeyinde üç sıra silmeler bulunan pilastrlarla sınırlandırılmıştır. Mihrap çerçevesi, yüzeyinde Ayet-el Kürsi yazılı olan ters “U” şeklindeki yazı bordürüyle çevrelenmiştir. Alınlık yüzeyinde simetrik olarak yapılmış yaprak motifleri ile motiflerin uç kısımlarında “C” kıvrımlara yer verilmiştir. Bezemenin hemen altında ise metal pano yüzeyinde Al-i İmran Suresi'nin 37. ayeti²¹ mevcuttur. Niş, iki sıra silme ile kuşatılmış olup yarım daire plânlıdır. Mihrap 0.50 x 0.60 m ölçülerinde bir seki üzerine oturtulmuştur.

Alçı malzemeli mihrabın alınlık yüzeyindeki bezemeleri kalıplama ve applike tekniğinde işlenmiştir.

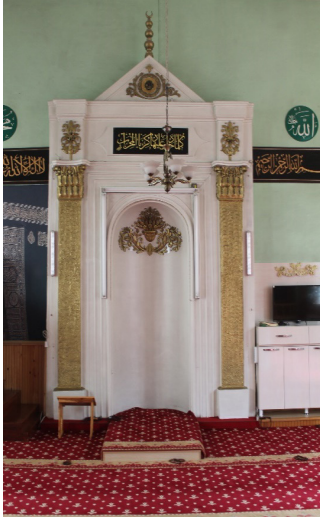
Fot. 6, Çiz. 5: Hacı Mahmut Camii Mihrabı ve Cephe Çizimi

Harim güney duvarındaki mihrap, 5.00 x 2.76 m ölçülerinde olup düşey dikdörtgen formudur. Mihrap, duvardan 0.27 m ileriye taşınmıştır. Mihrap nişi 0.98 m genişliğinde yarım daire plânlıdır (Fot. 6/Çiz. 5). Mihrabın üçgen formu taç kısmının merkezinde dairenin altından iki yana çıkan kıvrım dallar ve çiçek motifleri mevcuttur. Dairenin üst kısmında ise yaprak motifi bulunmaktadır. Taç bir alemlle nihayetlendirilmiştir. Mihrap çerçevesi, doğu ve batısında birer pilastarla sınırlandırılmıştır. Alınlığında köşeleri içbükey formu dikdörtgen pano yüzeyinde Al-i İmran Suresi'nin 37. ayetine yer verilmiştir. Panonun her iki yanında ise simetrik olarak yapılmış, stilize edilmiş bitkisel motif ve üzüm salkımları mevcuttur. Mihrapta niş üç sıra silmeyle kuşatılmıştır. Üçgen köşeliklerin yüzeyi boş bırakılmıştır. Kavsara yüzeyinde ise vazodan çıkan yaprak ve çiçek motifleri yer almaktadır.

Mihrap, alçı malzemeli olup, üçgen alınlık, taç ve kavsara yüzeyindeki bezemeler kalıplama ve aplike tekniğinde yapılmıştır.

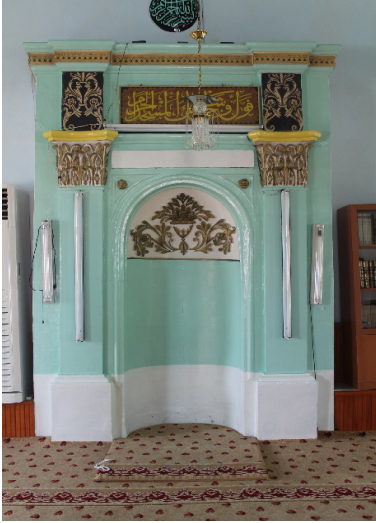
Fot. 9, Çiz. 8: Hecin Dede Camii Mihrabı ve Cephe Çizimi

Harim güney duvarı aksındaki mihrap, 3.42 x 2.30 m. ölçülerinde düşey dikdörtgen formudur (Fot. 9/Çiz. 8). Niş, 2.18 x 0.88 m. ebatlarında olup, yarım daire plânlıdır. Mihrap çerçevesi iki bölüme ayrılmıştır. İlk bölümü yatay dikdörtgen pano yüzeyinde yazıya yer verilmiştir³⁴. Yan kısımlarda siyah zemin üzerinde sarı renkli simetrik olarak yapılmış uçları volütle sonlanan kıvrım dallar ve stilize edilmiş bitkisel bezemeler vardır. Üst kısımda baskı tekniğiyle sanki mukarnas dizisi varmış gibi bir süslemeye yer verilmiştir. İlk bölüm ise pilastrlarla sınırlandırılmıştır. Alınlık yüzeyinde dikdörtgen pano yer almaktadır. Üçgen formundaki köşeliklerin yüzeyinde çiçek motifleri mevcuttur. Niş silmeyle çevrelenmiş olup, kavsara yüzeyinde simetrik olarak yapılmış bitkisel motifler bulunmaktadır.

Alçı malzemeli mihrabın kavsara yüzeyindeki bezemeler ise kalıplama ve applike tekniğinde yapılmıştır.

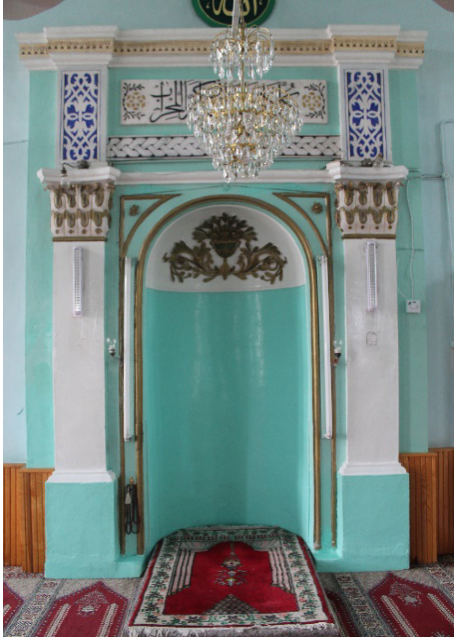
Fot. 10, Çiz. 9: Necatibey Camii Mihrabı ve Cephe Çizimi

Mihrap, güney duvarı aksında olup 3.90 x 2.57 m ebatlarında dikdörtgen formudur (Fot. 10/Çiz. 9). Niş, 2.63 x 1.04 m ölçülerinde, yarım daire plânlıdır. Mihrap çerçevesi pilastrlarla sınırlandırılmıştır. Pilastrların başlıkları akantus yapraklarından oluşturulmuştur. Alınlık yüzeyinde dikdörtgen pano yüzeyinde Al-i İmran Suresi'nin 37. ayeti ile köşelerde eşkenar dörtgenlerden oluşan altıgen ve simetrik olarak yapılmış kıvrım dallar bulunmaktadır. Panonun alt kısmında siyah zemin üzerine beyaz renkli zencerek motifine yer verilmiştir. Yan kısımlarda ise mavi zemin üzerine beyaz renklerle stilize edilmiş simetrik bitkisel bezemeler mevcuttur. Köşeliklerin yüzeyinde çiçek motifleri bulunmaktadır. Niş silmeyle çevrelenmiştir. Kavsara yüzeyinde simetrik vazodan çıkan yapraklar, kıvrım dallar ve çiçek motifleri nakşedilmiştir.

Mihrap alçı malzemeli olup, kavsara yüzeyindeki süslemeler kalıplama ile applike tekniğinde, alınlık yüzeyindeki bezemeler ise baskı tekniği ve boyayla işlenmiştir.

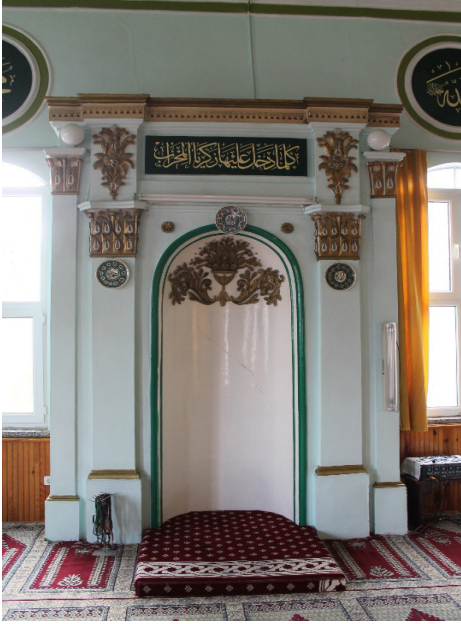
Fot. 11, Çiz. 10: Eski-Yeni Camii Mihrabı ve Cephe Çizimi

Mihrap, harim güney duvarı aksında dikdörtgen formlu olup 3.50 x 2.45 m ebatlarındadır (Fot. 11/Çiz. 10). Niş 0.91 m genişliğinde yarım daire plâna sahiptir. Mihrap çerçevesi iki sıra pilastrla sınırlandırılmış olup iki bölümden meydana gelmektedir. İlk bölümde Al-i İmran Suresi'nin 37. ayeti ile simetrik stilize edilmiş bitkisel motifler ve beyaz renkli çiçek motifleri yer almaktadır. Köşelik yekpare uzanıp, yüzeyinde çiçek motifleri mevcuttur. Niş silmeyle çevrelenmiş olup kavsara yüzeyinde simetrik bitkisel bezemelere yer verilmiştir.

Alçı malzemeli mihrapta kavsara ve alınlık yüzeyindeki süslemeler kalıplama ve applike tekniğinde yapılmıştır.

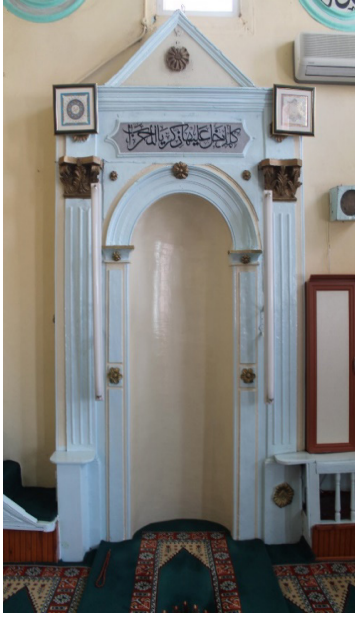
Fot. 12, Çiz. 11: Mustafa Hoca Camii Mihrabı ve Cephe Çizimi

Harim mekânının güney duvarındaki mihrap, düşey dikdörtgen formlu olup 4.60 x 1.30 m. ebatlarındadır. Niş, yarım daire plânlı olup 0.98 m genişliğindedir. Mihrap, yüzeyinde çiçek motifi bulunan üçgen tepelikle sonlandırılmıştır (Fot. 12/Çiz. 11). Mihrap çerçevesi, pilastrla sınırlandırılmıştır. Doğudaki pilastr kaidesinde çiçek motifi vardır. Alınlık yüzeyinde içbükey form oluşturan dikdörtgen pano yüzeyinde Al-i İmran Suresi'nin 37. Ayeti ile yan kısımlarda çiçek motifleri mevcuttur. Üçgen köşeliklerin yüzeyinde çiçek motifine yer verilmiştir. Kemer kilit noktasında, sütunce başlığında ve gövdesinde yer alan dikdörtgen panoların yüzeyinde çiçek motifleri bulunmaktadır.

Alçı malzemeli mihrabın tepelik, alınlık, köşelik ve kavsara kemeri yüzeyindeki bezemeleri kalıplama ve aplike tekniğinde işlenmiştir.

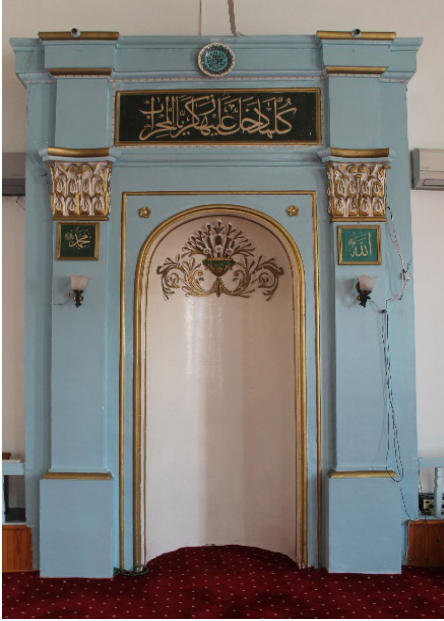
Fot. 13, Çiz. 12: Recep Camii Mihrabı ve Cephe Çizimi

Mihrap, harim güney duvarı aksında olup 2.90 x 2.25 m ölçülerinde düşey dikdörtgen formudur (Fot. 13/Çiz. 12). Yarım daire plânlı niş, 1.95 x 0.70 m ebatlarındadır. Mihrap, doğu ve batıda pilastrla sınırlanmıştır. Pilastr başlıkları akantus yapraklarından meydana gelmiştir. Mihrabın alınlık yüzeyinde Al-i İmran Suresi'nin 37. ayeti yazılıdır. Yekpare köşeliklerde beş yapraklı çiçek motifleri bulunmaktadır. Kavsara yüzeyinde simetrik olarak yapılmış bitkisel motifler mevcuttur.

Alçı malzemeli mihrabın kavsara ve köşelik yüzeyindeki süslemeleri kalıplama ve applike tekniğinde yapılmıştır.

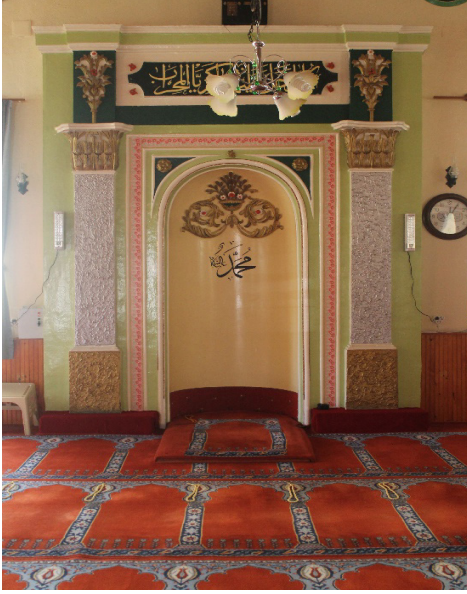
Fot. 14, Çiz. 13: Taşdemir Camii Mihrabı ve Cephe Çizimi

İbadet mekânının güney duvarı aksındaki mihrap, 4.95 x 3.80 m ebatlarında düşey dikdörtgen formudur. Niş, 1.20 m genişliğinde yarım daire plânlıdır. Mihrap, doğu ve batıda pilastrla sınırlandırılmıştır (Fot. 14/Çiz. 13). Alınlık yüzeyinde köşeleri içbükey yapan dikdörtgen pano yer almaktadır. Panonun içbükey yapan köşelerinde ise iki-üç yapraklı çiçek motifleri vardır. Yan kısımlarda ise simetrik olarak yapılmış, stilize edilmiş bitkisel motifler ve yaprakları beyaz taç kısmı kırmızı renkli çiçek motifleri mevcuttur. Üçgen köşeliklerin ve kavsaranın yüzeyinde kıvrım dallar, yaprak ve çiçek motifleri bulunmaktadır.

Mihrap alçı malzemeli olup, kavsara, köşelik ve alınlıkta yer alan süslemeler kalıplama ve applike tekniğinde işlenmiştir.

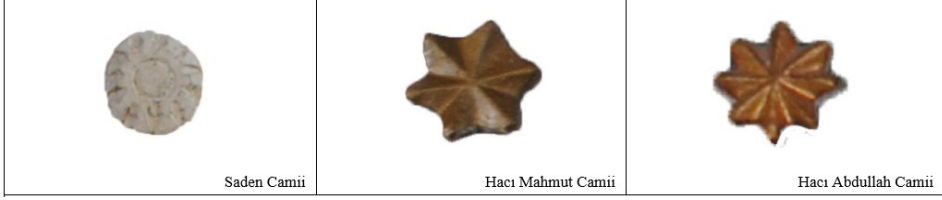
Ele alınan mihraplarda geometrik ve bitkisel bezemeler tepelik/taç, pilastr, alınlık, köşelik, sütun ve kavsara yüzeylerinde yer almaktadır. Altı ve sekiz kollu yıldız ile içbükey dışbükey kavislerden oluşan rozet şeklinde karşımıza çıkan geometrik süslemeler Saden Camii, Hacı Mahmut Camii ve Hacı Abdullah Camii mihraplarının köşeliklerinde mevcuttur (Fot. 15).

Fot. 15: Mihraplardaki Geometrik Bezemeler

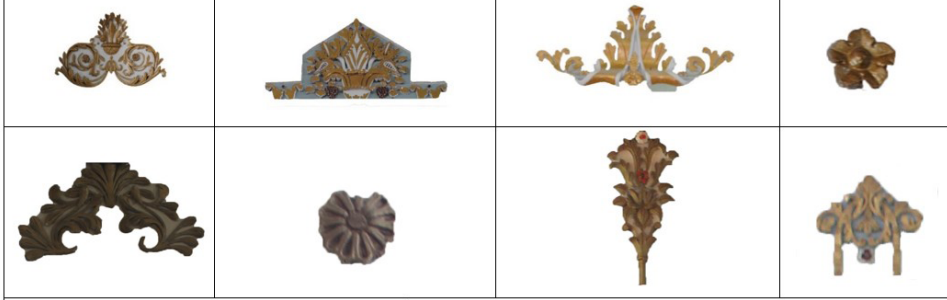
Saden Camii mihrabı hariç diğer mihraplarda vazodan çıkan yaprak, kıvrım dallar, çiçek motifleri, üzüm salkımları, iri akantus yaprakları ve stilize edilmiş bitkisel bezemelere yer verilmiştir (Fot. 16). Mihraplarda özellikle bezeme üslubu açısından rastladığımız kıvrım dallar, stilize edilmiş bitkisel motifler, akantus yapraklarının varlığı dikkate alındığında XVIII. yüzyıl ile beraber Osmanlı Sanatına etki eden Barok anlayışın taşrada yansması şeklinde karşımıza çıkmaktadır. İncelenen mihraplar bezeme anlayışı bakımından ise Burdur-Kemer Elmacık Köyü Cami mihrabıyla benzerlik göstermektedir⁴⁸.

Fot. 16: Mihraplardaki Bitkisel Bezemeler
