Edirne Selimiye Külliyesi'nde 1761-1762 Yıllarında Gerçekleştirilen
Restorasyon Faaliyetleri

The Restoration Works Carried out in Edirne Selimiye Complex in the Years 1761-1762

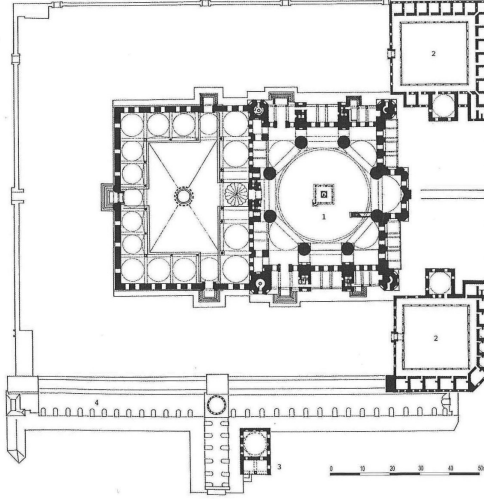
Çizim 1: Selimiye Külliyesi Vaziyet Planı: 1. Cami, 2. Medreseler, 3. Sıbyan Mektebi, 4. Arasta²

tadır. Vaziyet planına göre Selimiye Camii, kuzey-güney doğrultuda uzanan dik-dörtgen avlunun merkezinde bulunmaktadır. Caminin güneybatı köşesinde Dârü'l-kurrâ, güneydoğu köşesinde Dârü'l-hadis, batısında ise muvakkithâne, arasta ve mektep yer almaktadır (Şekil 1). Arastanın mimarı tartışmalı olmakla beraber avluya set oluşturan doğudaki dükkân sıralarının Mimar Sinan'ın, üst örtüsüyle beraber baidaki dükkânlar ile Dua Kubbesi'nin ise Mimar Davud'un yapısı olduğu kabul edilmektedir¹.

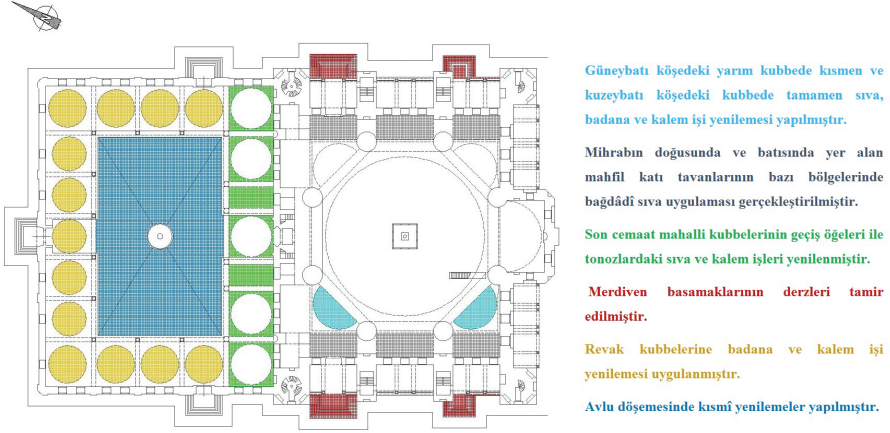
Çizim 2: Onarımların Selimiye Camii planı üzerinde gösterimi³⁹

Keşif, külliyenin ana yapısı olan camiden başlayarak devam etmektedir. Caminin iç kısmına yapılan müdahaleleri sıva, badana ve nakışlarla kimi camların tamir edilmesi ya da yenilenmesi şeklinde özetlemek mümkündür. Buna göre mihrap bölümü ile kible duvarındaki renkli ve nakışlı alçı pencere (*elvan cam ile münakkas*) camları ile bazı kubbe camları yenileriyle değiştirilmiş, bir kısmı da tamir edilmiştir. Mihrap yarım kubbesinin mukarnaslı geçiş öğeleri ile etek pencereleri arasında kalan bölgede, mihrabın batısında yer alan yarım kubbenin nısfına kadar olan kısmında ve kuzeybatı köşedeki yarım kubbenin tamamında sıva, badana ve süsleme yenilemeleri yapılmıştır (Çizim 2). Kimi kubbelerdeki çatlaklara sıva onarımı uygulanmıştır. Mihrabın doğusu ve batısında yer alan mahfil katının bağdâdî tavanlarının (*bağdâdî tolos*) kimi bölgelerine ilki horasan, ikincisi ketenli kireç olmak üzere iki kat sıva uygulanmıştır (Çizim 2). Mihrabın üstündeki kelime-i tevhîd levhası ile mihrap nişi kavsarasında yer alan mukarnasların altın yıldız ve renkli boyaları yenilenmiştir. Diğer bir yıldızlama işlemi mihrap eksenindeki taç kapının kavsarasındaki mukarnaslara uygulanmıştır. Şadırvan avluda; son cemaat mahalli kubbelerinin geçiş öğeleri ve tonozlarıyla revak kubbelerinin sıva, badana ve nakışları yenilenmiştir (Çizim 2). Son cemaat mahalline bakan yirmi iki adet pencere elden geçirilmiş; alt sıra pencere alınlıklarından dökülen çiniler ile üstteki alçı kayıtlı pencerelerin tamir, onarım ve boya işlemleri yapılmıştır. Ayrıca şadırvanın kurşun boruları yenileriyle değiştirilmiş ve avludaki eksik mermer döşemeler tamamlanmıştır. Cami bünyesindeki ahşap elemanlardan ise şadırvan avlunun marangozkârî üç kapısına gerekli onarımlar yapılarak boya ve yıldızları yenilenmiş; dört minareye de yeni doğrama kapı takılmıştır. Cümle kapısının doğusunda yer alan

iki büyük taşıyıcı sütundan birinin kaidesi, bakır bilezik ile güçlendirilmiştir. Son olarak caminin kurşun örtüleri tamamen elden geçirilmiş; birinci, ikinci ve üçüncü kurşunluk katında yer alan kesme taş örgülerin derzleri tutkallı boya ve horasan harçtan oluşan karışım ile yenilenmiş ve rüzgâra dayanıklı olması için minarelerin külahlarındaki kurşunların ağırlığı artırılmıştır³⁸.

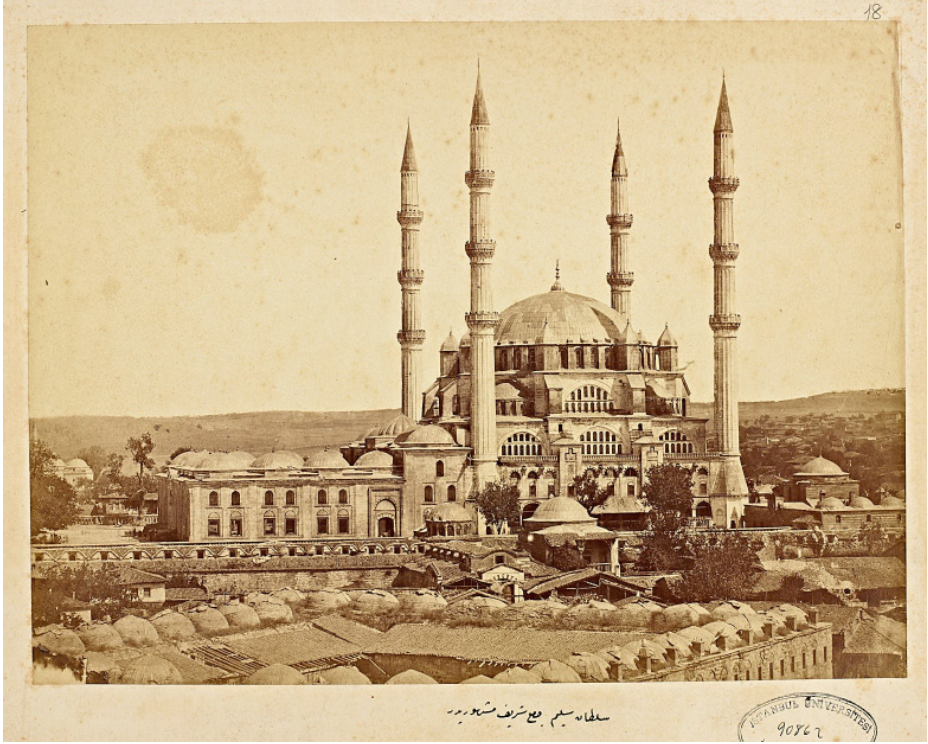
Resim 2: Meyve Hanı ve Selimiye Camii⁵⁵

maktadır. Meyve Hanı'nın plan ve mimari özelliklerini ortaya koyan söz konusu kayıtlar, Bozkurt Ersoy'un kazı raporları ve fotoğraflardan hareketle hazırladığı restitüsyon önerisini doğrular niteliktedir⁵⁴.

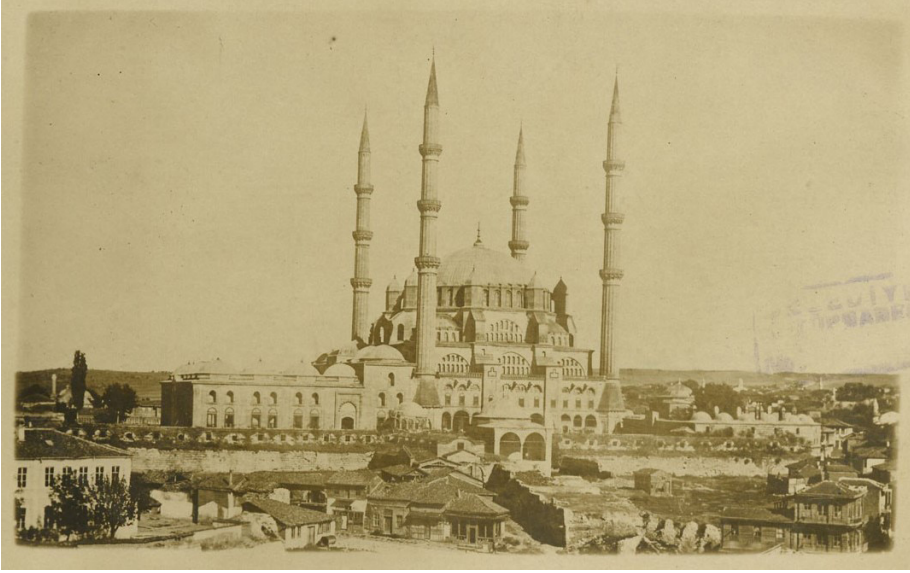
Resim 3: Selimiye Camii'nin batısındaki dükkân kalıntıları⁵⁶
