## *KONYA SULTAN SELİM CAMİİ'NİN KALEM İŞİ TEZYİNATINDA BULUNAN NAKKAŞ İMZALARI*

*Yrd. Doç. Dr. Ali Fuat BAYSAL*

*Necmettin Erbakan Üniversitesi Güzel Sanatlar Fakültesi*

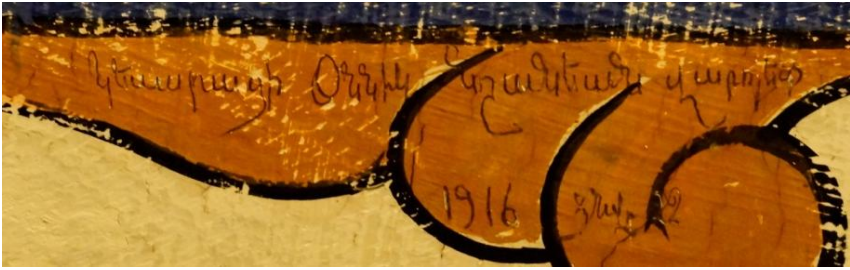
Resim 1/1: Gesaratsi (Kayserili) Onnig Nişanyan-Nşanyan-Varbed (usta), Hunvar (Ocak) 1916

1- *Gesaratsi (Kayserili) Onnig Nişanyan Varbed, 1916 Hunvar (Ocak)*. (Resim 1/1)

Şımavon Badriarkyan, imzalarını mavi renkli zemin üzerine tekrardan koyu mavi boya ile atmıştır. Normal şartlarda gözle görülmesi neredeyse imkânsızdır. Onnik Nişanyan ile Krikor Khaşmanyanyan ise taba rengin üzerine kurşun kalemle yazdıkları için yakın mesafede dikkat çekmektedir.

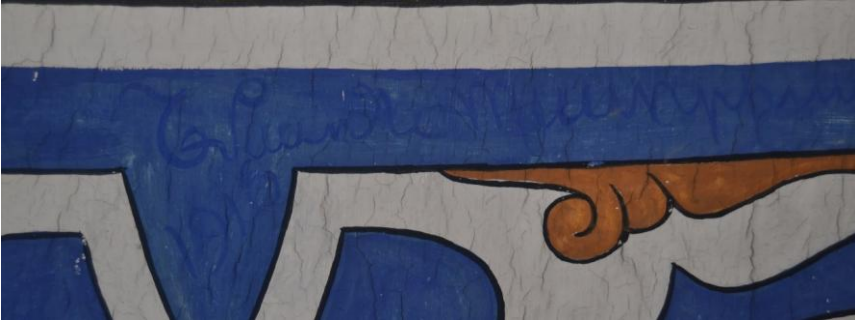
Resim 1/3: Şımavon Badriarkyan 1916

3- *Şımavon Badriarkyan 1916*, (Resim 1/3),

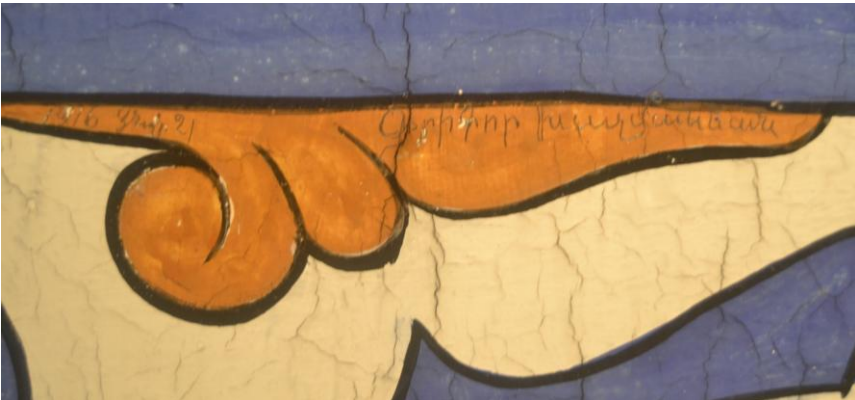
Resim 1/4: 1916 Hunvar 21 Krikor Khaşmıyan

4- *1916 Hunvar (Ocak) 21, Krikor Khaşmanyanyan* (Resim 1/4),

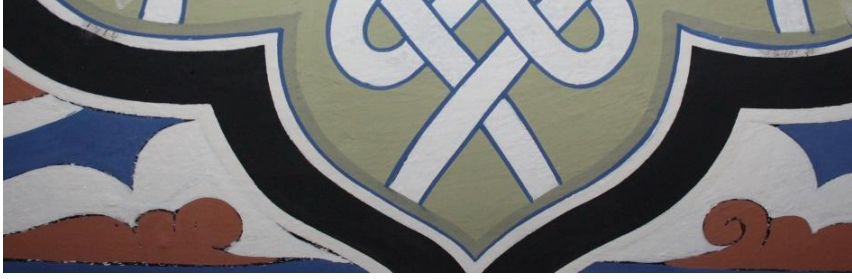
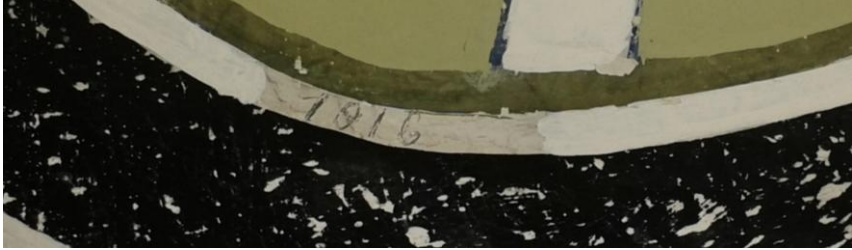
Resim 1/5: 1916 Hunvar (Ocak) 21

Resim 1/5a: 1916

Resim 1/5b: Hunvar (Ocak) 21

5- *1916 Hunvar (Ocak) 21*, (Resim 1/5),

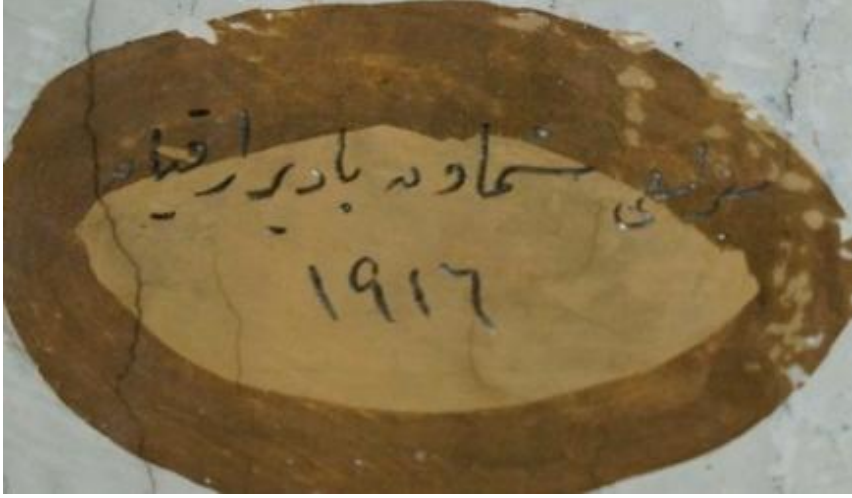
Resim 1/8: Sivaslı Şımavon Badriarkyan

3- *Sivaslı Şımavon Badriarkyan* (Resim 1/8),

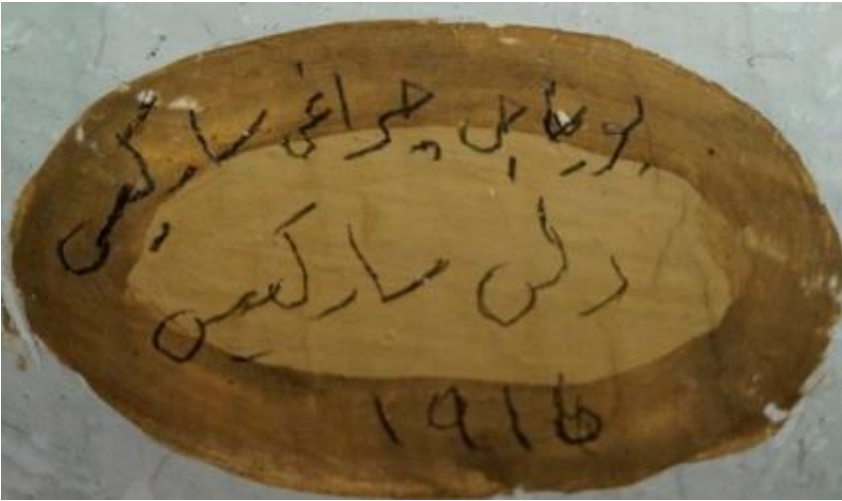
Resim 1/11: Boyacı ıraęı Sarkis Deli Sarkis 1916

6- *Boyacı çırağı Sarkis Deli Sarkis 1916* (Resim 1/11),

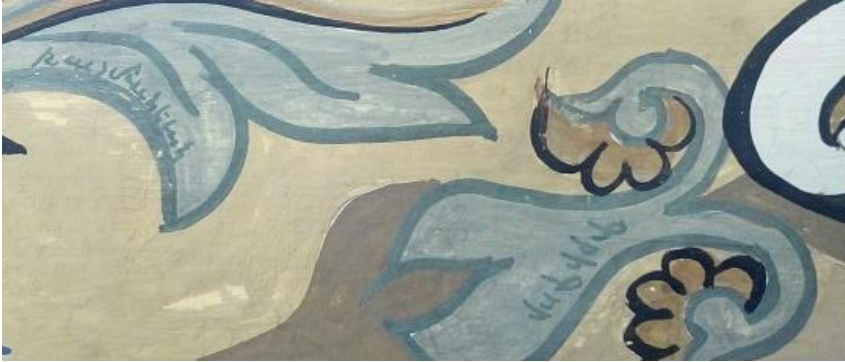
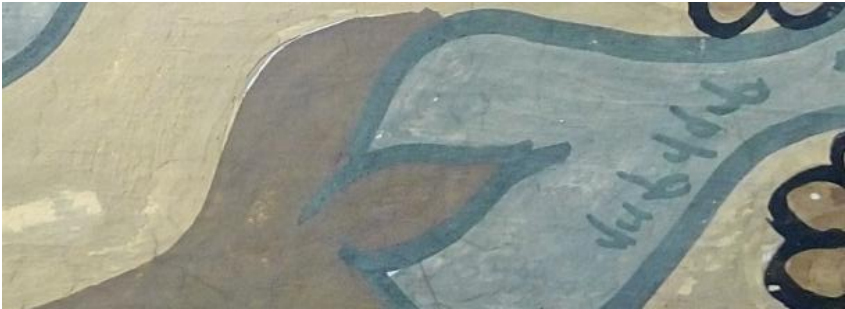
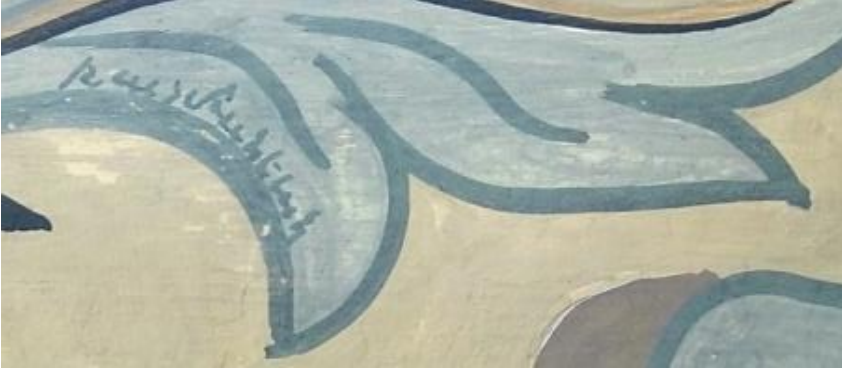
Resim 1/13: Krikor Khaşmanyán

Resim 1/13a Krikor

Resim 1/13b Khaşmanyān

Ana kubbede bulunan 16 pencerenin doğu cephesindeki bir tanesinin bordür deseninde sadece 1 isme rastlıyoruz. Bu bordür tezyinatındaki nebati motif-

ler üzerinde görülen imzada ise, *Krikor Khaşmanyân* ismi görülmektedir (Resim 1/13). Usta buradaki imzasını motiflerin tahririnde kullandığı gri renkle atmıştır

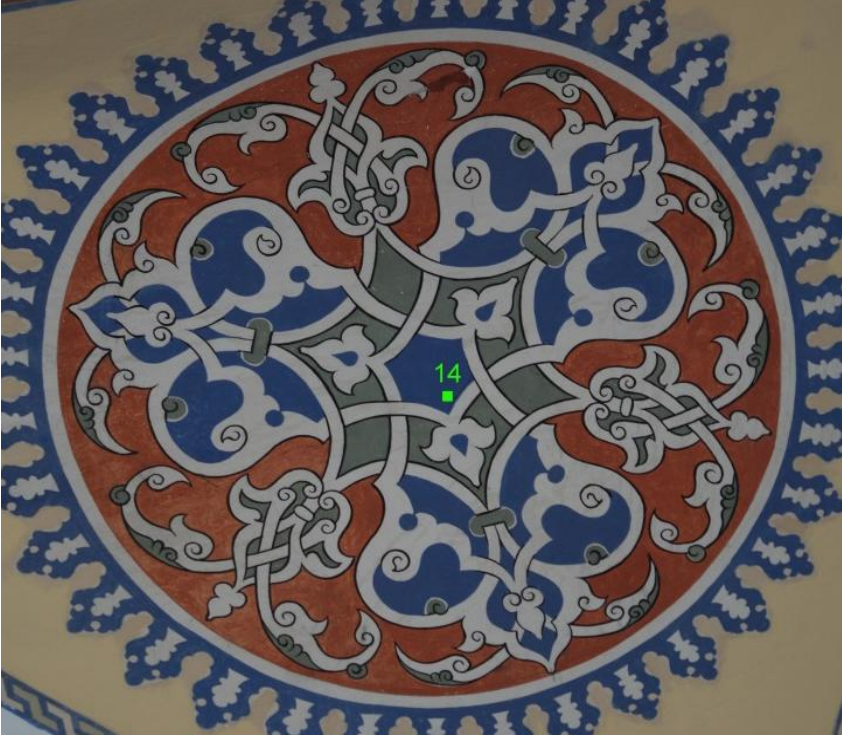
Resim 2 :Pendantifte yer alan şemse deseni

Caminin doğu ve batı yönlerinde yer alan küçük kubbelerde birbirlerinin tekrarı ve benzeri olan desenler kullanılmıştır. Bu kubbelerin merkezlerinde küçük şemseler, etek kısımlarında başlıklar görülmektedir. Bu kubbelerin pantantiflerinde de simetrik rümi desenli şemseler yer alır.
