To Cite This Article: Alkan, S., Birinci, S. & Bulut, İ. (2022). An Example of The Environmental Impacts of River Type Hepps: Katikli Stream Basin. *Journal of World Geography and Development Perspectives (JWGDP)*, 1(2), 44-54.

### AN EXAMPLE of THE ENVIRONMENTAL IMPACTS of RIVER TYPE POWER PLANTS (HEPPs): KATIKLI STREAM BASIN

Nehir Tipi Hidroelektrik Santrallerin (HES) Çevresel Etkilerine Bir Örnek: Katıklı Çayı Havzası \*

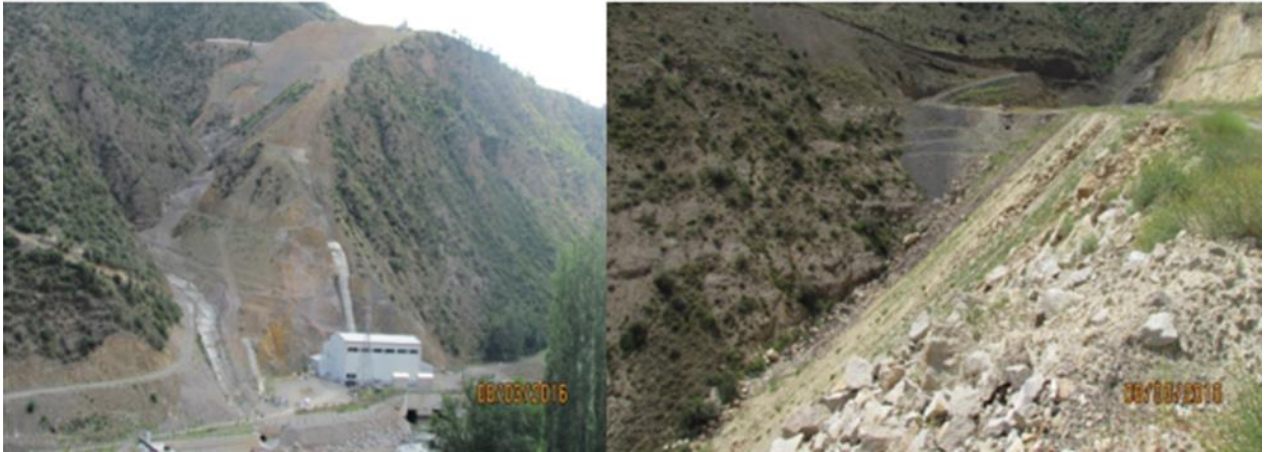
**Fotoğraf 1.** HES Ünitelerinin İnşası Aşamasında Bitki Örtüsünün Tahrip Edilmesi ve Yamaçlardan Dökülen Molozların Oluşturduğu Çevre Sorunları

İnşaat aşamasında yaşanan bir diğer sorun ise iletim hattı, cebri boru ve yüklem havuzu yapımı sürecinde sahada yer alan bitki örtüsünün tahrip edilmesidir (Fotoğraf 1). Erzurum Orman Bölge Müdürlüğü verilerine göre Bağbaşı HES tesisleri inşası esnasında 113.198,56 m<sup>2</sup>, Büyükbağçe HES tesisleri inşasında ise 238,558,936 m<sup>2</sup> orman arazisi kullanılmıştır. Kullanılan sahada yer alan bitki örtüsünün temel türlerini yoğun bir şekilde çalı formasyonu, yer yer ardıç ve sarıçamlar oluşturmaktadır. Sahada orman örtüsü zayıf olduğu için çok az miktarda orman alanı zarar görmüştür. Ancak yol yapımı ve cebri boru inşasında önemli ölçüde çalı formasyonu tahrip edilmiştir (Alkan, 2019).

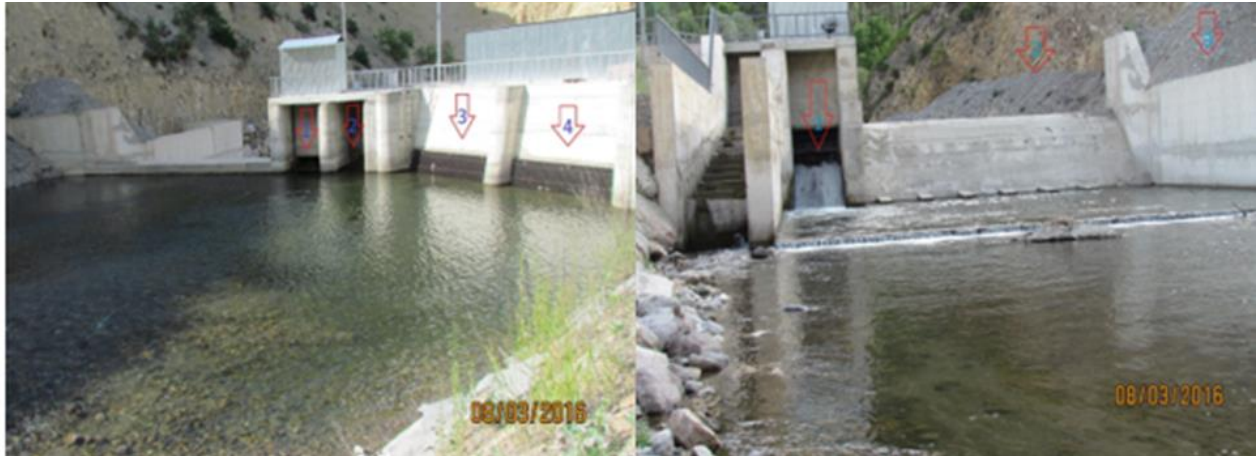
HES'lerin işletme aşamasında yaşanan sorunların temel nedenini akarsuyun boyuna profilinin regülatör yapısıyla kesilerek suyun enerji üretimi için santrale çevrilmesi oluşturmuştur (Fotoğraf 2). Doğal akışı nispeten kesintiye uğratan akarsuyun faaliyetleri de aynı oranda kesintiye uğramıştır. Kesintiye uğrayan faaliyetlerden biri yatak içi sediment taşınımıdır. Akarsuyun akışı beşerî müdahalelerle denetleninceye kadar bu süreç bozulmadan günümüze kadar devam etmiştir. Ancak enerji üretimi için inşa edilen regülatör yapısıyla bu doğal süreç kesintiye uğramıştır. Regülatör yapısı üzerinde inşa edilen çakıl geçidi yeterli olmamış, su almak için inşa edilen bu yapının vadi içi sediment akışını büyük ölçüde kestiği görülmüştür. Sediment taşınımını kesilmesi hem balıkların besin maddelerini oluşturan makro omurgasızların yaşam alanlarının hem de balıkların yumurtalarını bırakması için uygun ortam şartlarını barındıran kumlu alanların gelişimini olumsuz etkilemiştir (Serengil & Yurtseven, 2015). Ayrıca regülatör yapısıyla yayılımı engellenen sediment regülatör seddi önünde birikmiştir. Biriken sedimentin su kanallarını tıkaşını önlemek için santral görevlileri yatak içine müdahale ederek malzemeyi yatak kenarına depolamış, bu alanda görüntü kirliliğine neden olmuştur (Fotoğraf 2).

**Fotoğraf 2.** Regülatör Yapısının Önünde Biriken Sedimanların Vadi Yamaçlarına Depolanması Sonucu Oluşan Çevre Kirliliği

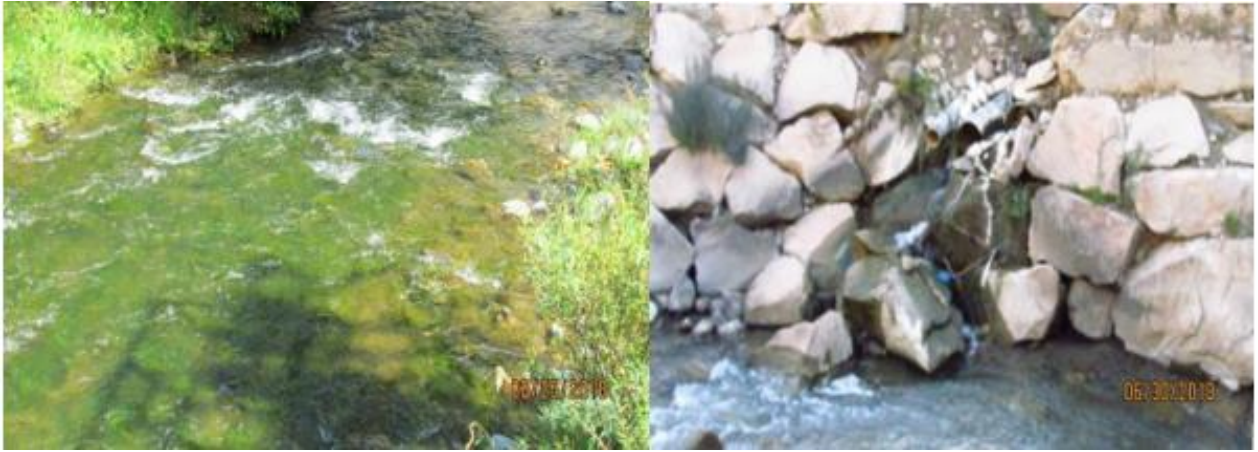
İşletme aşamasında yaşanan sorunlardan belki de en önemlisi de suyun %90'ının santrale çevrildiği regülatör yapısı ile üretim tamamlandıktan sonra yatağa geri bırakıldığı kuyruk suyu çıkış noktasına kadar olan bölüm de can suyu anlaşmasına bağlı sorunlardır. Suyun debisinin %90'ının enerji üretimi için dere yatağından alınması; akış hızını, derinliğini, yatak içerisinde temas halinde olduğu ıslak çevre alanını azaltmış, sucul faunanın yaşam alanlarını daraltmıştır. Suyun akış hızı ve derinliğinin azalması su sıcaklığının artmasına neden olurken aynı zamanda akarsuyun kendini temizleme özelliğini kaybetmesine neden olmaktadır. Suyun akış hızının azalması ve sıcaklığının artması ise su bünyesinde bulunan oksijen miktarının önemli ölçüde azalmasına neden olmaktadır (DSİ, 2010). Vadi boyunca kurulmuş olan yerleşmelerin kanalizasyon ayaklarının can suyunun temizleyebileceğinden fazla miktarda atığı dere yatağına taşıması suyun kalitesini iyice bozmuştur. Debisi azalan Katıklı Çayı tarafından atıkların sirkülasyonunun sağlanamaması çevrede sivrisinek popülasyonunun rahatsız edici derecede artmasına ve koku kirliliğine neden olmaktadır. Akış hızı ve oksijen miktarının azalmasına ek olarak kanalizasyon atıklarının da dereye bırakılması yatak boyunca yosun miktarında artma ve yer yer ötrofikasyon gibi kirlilik şartlarını ortaya çıkmasına neden olmuştur (Sever, 2005., Fotoğraf 3 ). Araştırma sahasında yapılan anket çalışması ile yöre sakinlerinin can suyuna dair görüşleri alınmış, katılımcıların %59,6'sı can suyu ile beslenen bölümde su kalitesinin düştüğü yönünde görüş bildirmiştir.

**Fotoğraf 3.** Cansuyu ile Beslenen Bölümde Akarsuyun Kendini Temizleme Kabiliyetinin Düşmesine Bağlı Olarak Oluşan Kirlilik

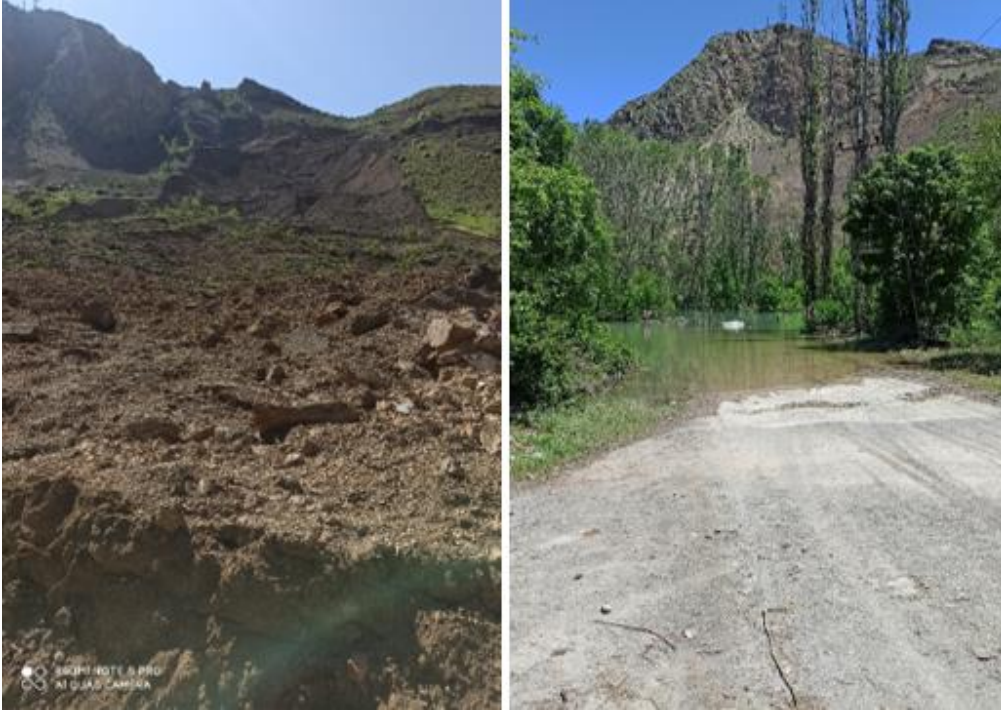
Katıklı Çayı havzasında HES'lerin işletme aşamasında yaşanan kazalar da büyük çevre sorunlarına neden olmuştur. Bu kazaların ilki Büyükbahçe HES'in yükleme havuzunun taşması ile gerçekleşmiş, santral ile havuz arasında yer alan yamaç aşındırılmıştır. Bu durum sırasında taşkın erken fark edilerek bir facianın eşiğinden dönülmüştür. Ancak yaşanan ikinci kazada ilki kadar şanslı olunmamış, Bağbaşı HES'in iletim hattında yaşanan sızıntı Gelinkaya Tepenin vadiye bakan yamacında büyük bir heyelana neden olmuştur. Heyelan enkazı Katıklı Çayı'nın akışını bir set şeklinde kesmiş, setin arakasında yer alan ekili alanlar oluşan göl suları arkasında kalarak zarar görmüştür. Vadiyi takiben havza yerleşmelerini

ilçeye bağlayan yolda heyelandan etkilenmiş, yaklaşık bir hafta boyunca ulaşım sağlanamamıştır. Enkazın kaldırılması aylar sürmüş nitekim heyelanın çevrede bıraktığı izleri silmek mümkün olmamıştır (Fotoğraf 4).

**Fotoğraf 4.** HES Borusunun Patlaması Sonucu Yaşanan Heyelanın Çevreye Etkisi
