Planning the monitoring process and energy performance evaluation in historical buildings: The case of Tiryakizade Süleyman Ağa Mosque

2.1. Vaka Çalışması: Tiryakizade Süleyman Ağa Cami (Case Study: Tiryakizade Süleyman Ağa Mosque)

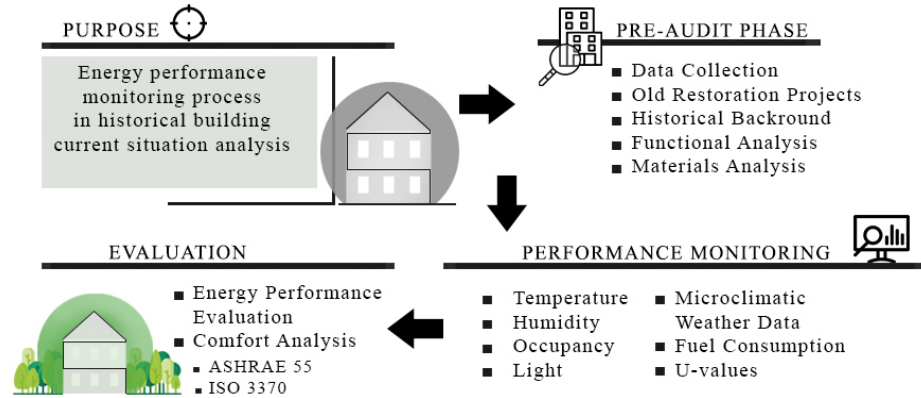
Figure A. Work flowchart of the research

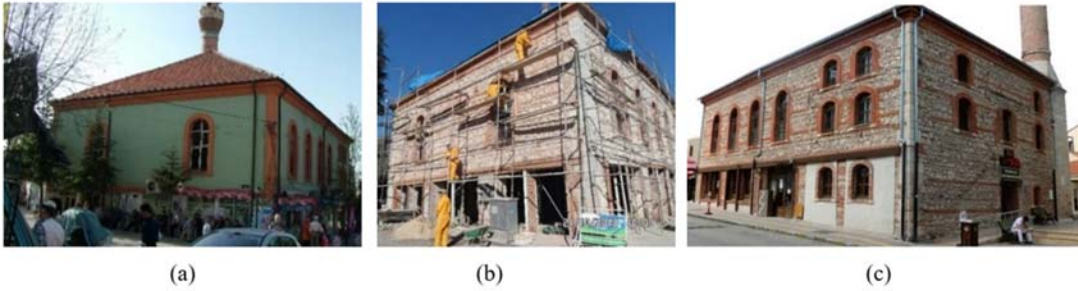
Şekil 1. Caminin 2013 yılı restorasyonuna ait görseller [25]: (a) Raspa öncesi, (b) Süreç görüntüsü, (c) Raspa sonrası
(Images of the 2013 restoration of the mosque: (a) Before scraping, (b) Scraping process, (c) After scraping)

Eskişehir'in Odunpazarı İlçesinde yer alan Cami, adını aldığı Tiryakizade Süleyman Ağa tarafından 1778 yılında yaptırılmıştır. Vakıflar Genel Müdürlüğü mülkiyetinde bulunan cami, tapuda Şarkıye Mahallesi, 27 pafta, 149 ada, 1-2-3 parsel numarası ile kayıtlı, anıtsal yapı tescilindedir. 2013 yılında Eskişehir Türk Dünyası Kültür Başkentliği Ajansı (TDKB) tarafından Kalıcı Eserler projeleri kapsamında son restorasyonunu geçiren Tiryakizade Hasan Paşa Cami, restorasyon sonrası isim değişimine uğramış ve Tiryakizade Süleyman Ağa Cami olarak yenilenmiştir [23]. 1909 yılında tamir ve bakıma gerektiren cami için restorasyon kararı alınmış ve cami, temelden itibaren yenilenmiş, bugün ziyaret edilen hale getirilmiştir. Altı adet işyeri mekânı bulunan caminin zemin katı, 2013 yılında geçirdiği restorasyonda tek mekana dönüştürülmüş ve bugünkü işlevi olan yeme-içme fonksiyonu yapıya entegre edilmiştir. Yapımında moloz taş kullanılan caminin 2013 yılı restorasyonunda cephe sıvası raspalanmış ve taş malzeme açığa çıkarılmıştır. Restorasyon öncesi sıva üstü yeşil boya kaplı cephe (Şekil 1a), yapı malzemesinin belirgin hale geldiği bir görünüşe sahip olmuştur (Şekil 1).

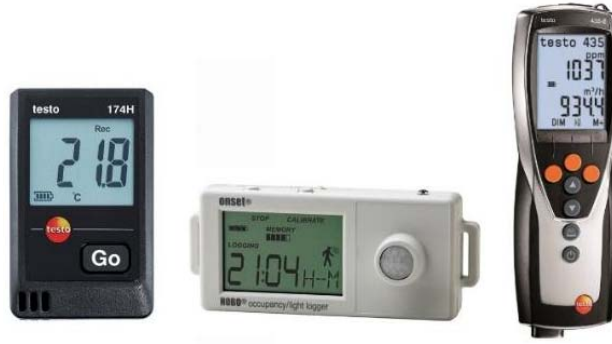
Şekil 2. Çalışmada kullanılan ölçüm ekipmanları (Measurement equipment used in the study)

alan kafeteryaya, 3 adet TESTO 174H sıcaklık ve nem veri kaydedici, 2 adet HOBO UX90-005 kullanıcı varlığı ve aydınlatma (on/off) kaydedici yerleştirilmiştir. Isıtılan ve ısıtılmayan mekanlar gözetilerek planlanan cihaz dağılımında birinci kat sıcaklık-nem takibi için Tiryakizade Cami harim bölümüne 7, son cemaat bölümüne 1 adet TESTO 174H veri kaydedici yerleştirilmiştir. Aydınlatma kullanımı, doluluk ve kullanım süresi takibi için harim bölümüne 2 adet, son cemaat bölümüne 1 adet HOBO UX90-005 kayıt cihazı asılmıştır. Kadınlar mahfiline asılan, iki ölçüm için de birer adet cihaz ile birlikte toplam yapı genelinde 12 TESTO 174H, 5 HOBO UX90-005 kayıt cihazı bulunmaktadır (Tablo 3).

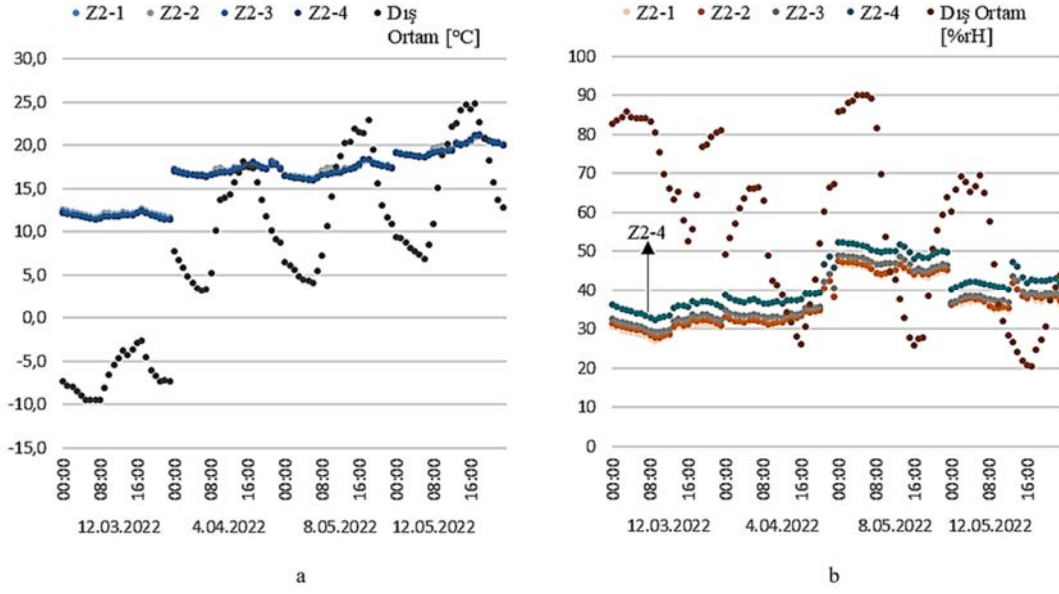
Şekil 5. Harim bölümünde yer alan zonların Mart-Mayıs sürecindeki ısıl davranışları, (a) sıcaklık, (b) nem
(The thermal behaviors of the zones in the Harim section during the March-May, (a) temperature, (b) humidity)

Şekil 5'te aynı mekân içerisindeki 4 zona ait farklı aylardan alınmış veriler gösterilmektedir. Sıcaklık grafiğinde, harim bölümünde yer alan farklı konumları temsil eden verilerin birbirleri ile hemen hemen aynı davranışlar sergilediği görülmektedir. Dış ortamdaki sıcaklık değişimlerine benzer tepkiler vermişlerdir. Böylelikle tek mekân içerisinde yapılan incelemede sıcaklık özelinde homojen yapı doğrulanmıştır. Nem grafiği incelemesinde Z2-1 ve Z2-2'nin aynı dalgalanmalara sahip olduğu Z2-3'ün ise onlara benzer olsa da çok az farkla daha yüksek nem değerlerine sahip olduğu görülmektedir. Bununla birlikte, Z2-4 alanında ölçülen nem değerlerinin diğer üç mekâna göre daha yüksek olmakla birlikte harim mekânı içerisinde en yüksek nem oranı görülen alan olduğu tespit edilmiştir.

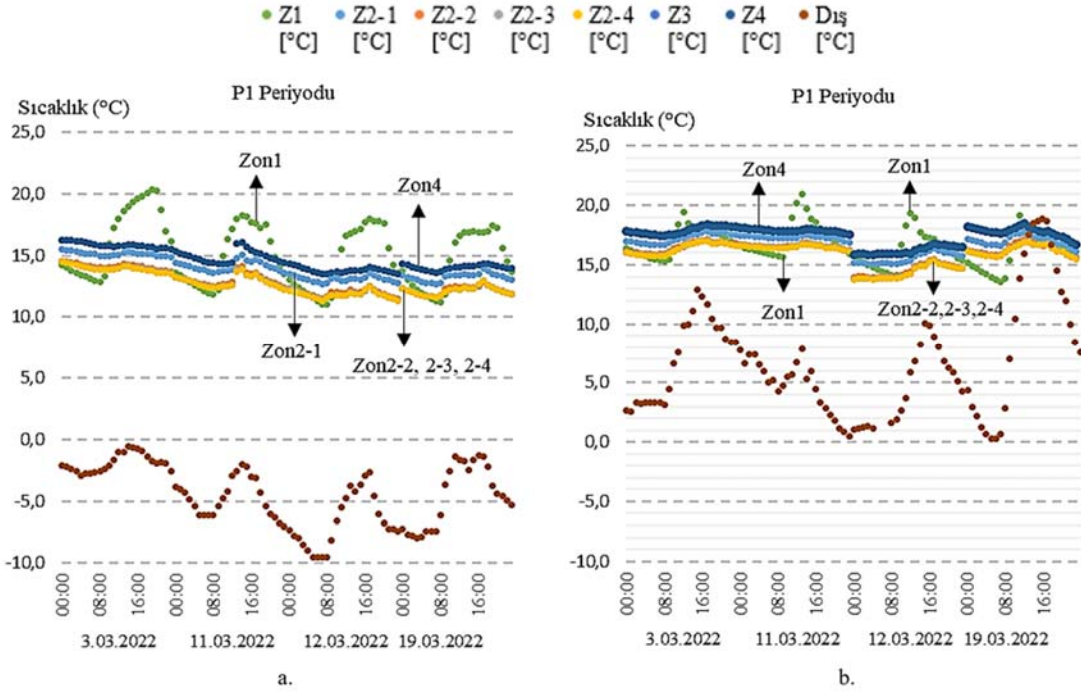
Şekil 6. P1 periyoduna göre en düşük (a) ve en yüksek (b) dış ortam sıcaklıklarına sahip günlerde yapı davranışları
(Building behavior on days with the lowest (a) and highest (b) outdoor temperatures according to P1 period)

Harim bölümünde sıcaklık ve bağıl nem dağılımlarının saatlik çözünürlükte benzerlik gösterdiği saptanmıştır ve bu bulgu sonucunda diğer zonların değerleri de Tablo 4'te belirlenen periyotlar kapsamında tamamlanmıştır. Kafeterya bölümü (Z1), son cemaat bölümü (Z3) ve kadınlar mahfiline ait bölümünde (Z4) dahil edilmesi ile birlikte tüm sezon periyotlarında iç mekan ısı koşulları incelenmiş ve yapı bölümlerinin farklı hava şartlarına karşı iklim hareketleri karşılaştırılmıştır. Yapı içi iklim hareketleri, ölçüm süreci boyunca periyotlar özelinde tespit edilmiş en yüksek ve en düşük dış sıcaklık ortalamalarına sahip günlerde saatlik değerlendirmelere alınmıştır (Şekil 6-Şekil 7).

P1 periyodu, 25 Şubat-30 Mart aralığı ısıtma dönemidir ve bu dönem içerisinde tespit edilen en yüksek ve en düşük dış sıcaklık ortalamalarına ait 4'er günlük değerlendirmeler sunulmuştur (Şekil 6). 10 dakikalık aralıklarla ölçülen sıcaklık değerlerinden elde edilen ortalamalardaki kafeterya verilerinin (Zon1) dış ortama paralel davranışları saptanmıştır. Zon1 olarak adlandırılan mahale ait sıcaklıklardaki ani dalgalanmaların kafeteryanın sıklıkla açılan giriş kapısı kaynaklı olduğu yorumlanmıştır. Mevcut dalgalanmalar, P1 periyodu süresince ele alınmış tüm günlerde geçerli bulunmuştur. Dış ortam sıcaklığının en düşük $-10,0^{\circ}\text{C}$, en yüksek $18,0^{\circ}\text{C}$ olarak gerçekleştiği P1 periyodunda iç ortam sıcaklık değerleri $11,0^{\circ}\text{C}$ - 950

$19,0^{\circ}\text{C}$ aralığında değişim göstermiştir. Benzer tavırlar sergileyen cami mekanları içerisinde kadınlar mahfili diğer ibadet alanlarına göre ortalama $1,0^{\circ}\text{C}$ - $2,0^{\circ}\text{C}$ daha yüksek sıcaklık profillerine sahiptir. Cami içerisinde üst kotta bulunan kadın mahfilinin sıcaklık profillerinin erkek cemaatin ibadet ettiği bölüme oranla daha yüksek gerçekleşmiş olması bölüntüsüz hacimler arasında ısınan havanın artan sıcaklığa bağlı olarak moleküler hareketinin artması, dolayısıyla yoğunluğunun azalması [35] ile açıklanabilmektedir. Şekil 6'da sunulmuş P1 periyodunda saptanmış en yüksek sıcaklıklarda cami içi mahallerindeki ani sıcaklık artışı ve düşüşleri tüm alanlarda ortak tavır olarak tespit edilmiş ve periyod özelinde ele alınmış tüm süreçte cami

mahallerinde lineer davranışlar tespit edilmiştir. Sıcaklık değerleri arasında fark olmasına rağmen 6 Mart, 28 Mart tarihlerindeki dış sıcaklıkta gerçekleşen 10,0°C-12,0°C düşüşe yapı içerisindeki mekanların benzer trendle ve yaklaşık 3°C sıcaklık düşüşü ile karşılık verdiği görülmüştür. Bu durum ısıl gecikmenin binada çok hızlı gerçekleşmediği sonucuna varılmasına da özellikle yapının sızdırmazlığının irdelenmesi gerektiğini işaret etmektedir.

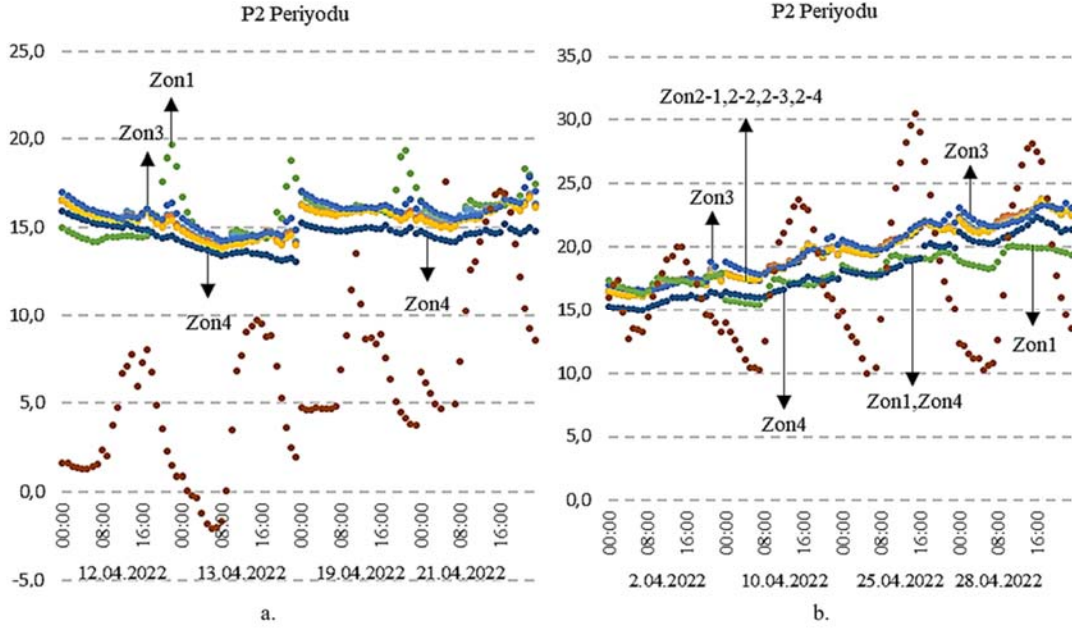
Şekil 7. P2 periyodlarına göre en düşük (a) ve en yüksek (b) dış ortam sıcaklıklarına sahip günlerde yapı davranışları (Building behavior on days with the lowest (a) and highest (b) outdoor temperatures according to P2 period)

Nisan ayını kapsayan P2 kodlu ölçüm sürecinin ilk haftalarında ısıtma sistemi çalışmaya devam etmiştir. En düşük -3,0°C, en yüksek 17,0°C'nin görüldüğü süreçte dış hava şartlarına göre cami görevlileri tarafından ısıtma sistemi manuel olarak devreye alınmış ya da devreden çıkarılmıştır. P2 periyoduna denk gelen Ramazan ayı süresince kafeterya hizmet vermemiştir. P1 ve P2 periyodu arasında hizmet verilmemesi ve ısıtma sisteminin çalışmaması nedeniyle dış ortam sıcaklığına bağlı olarak 6,0°C-9,0°C'lik mekan içi sıcaklık farkları tespit edilmiştir. Isıtmanın gerçekleşmediği ve mekanın kullanılmadığı bu süreç özellikle sonraki süreçte yürütülecek simülasyon çalışmasında model kalibrasyonunun sağlanması ve U-değerleri, sızdırmazlık gibi parametrelerin gerçekçi modellenebilmesi bakımından önemli bir veri halini almıştır. Mevcut süreç içerisinde erkek ibadet alanlarının sıcaklık değerleri diğer mekanlara göre daha yüksek sıcaklıklar göstermiş ve ay boyu devam etmiştir. Mart ayı verilerinin (P1) tam tersi söz konusu olan P2 periyodunda en düşük değerler kadınlar mahfilinde tespit edilmiştir (Şekil 7).

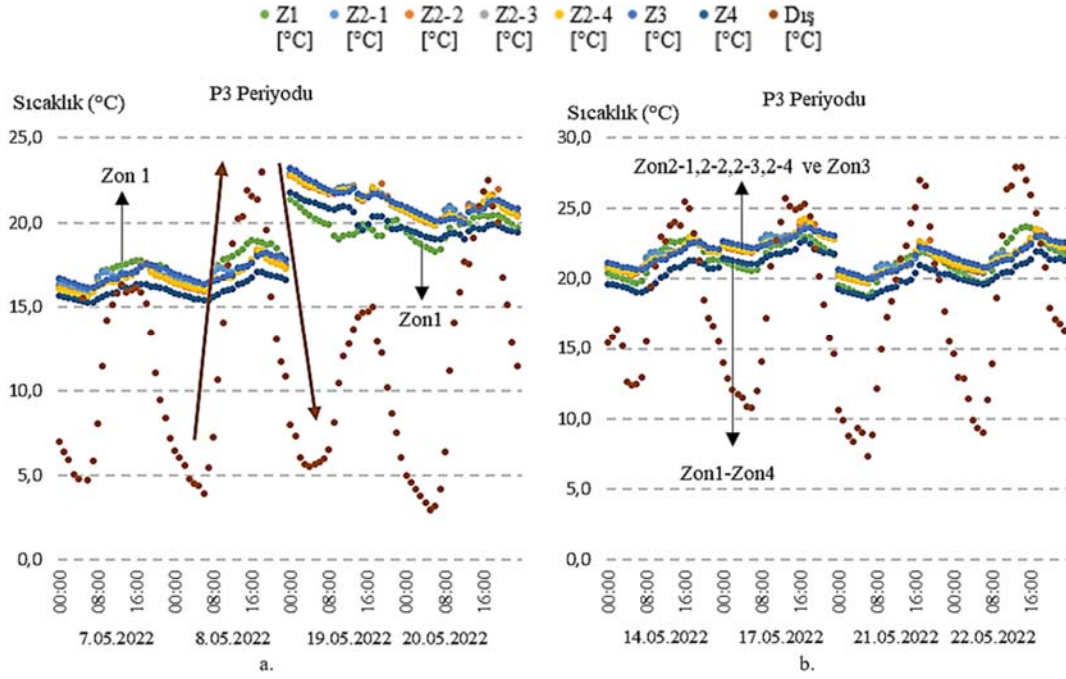
Şekil 8. P3 periyoduna göre en düşük (a) ve en yüksek (b) dış ortam sıcaklıklarına sahip günlerde yapı davranışları (Building behavior on days with the lowest (a) and highest (b) outdoor temperatures according to P3 period)

Mayıs ayını kapsayan P3 periyodunda yapı içerisinde ısıtma ya da soğutma sistemleri kullanılmamıştır ve bu dönemde yürütülen izleme çalışmasına ait veriler çalışmanın serbest sezonuna aittir. Dış ortam sıcaklığı 3,0°C ila 27,0°C arasında dalgalanmıştır. P3 periyodu, dış ortam sıcaklığında gün içerisinde en fazla sıcaklık farkı saptanan dönem olmuştur. Yapı içerisinde ısıtma ve soğutmanın çalışmadığı, serbest dönem olarak ele alınan Mayıs ayında tüm mahallerin benzer aralıklarda, benzer davranışlar sergilediği tespit edilmiştir (Şekil 8). Yapı içerisinde, iç ortam sıcaklıklarını en yüksek mekanlar P2'de olduğu gibi harim bölümü (Z2) ve son cemaat bölümüdür (Z3). Mekanlardan alınan değerler arası fark çok yüksek olmamakla birlikte

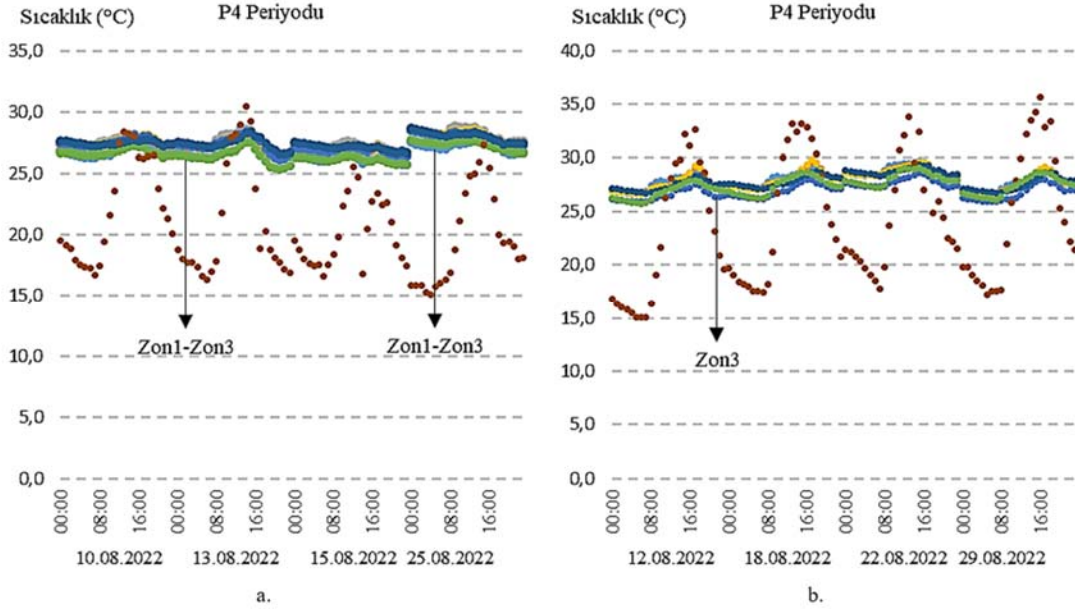
Şekil 9. P4 periyodlarına göre en düşük (a) ve en yüksek (b) dış ortam sıcaklıklarına sahip günlerde yapı davranışları (Building behavior on days with the lowest (a) and highest (b) outdoor temperatures according to P4 period)

en düşük sıcaklık seviyesi yine P2 periyodunda olduğu gibi kadınlar mahfiline (Z4) aittir. Ele alınan periyodlara bakıldığında ısıtma sisteminin aktif olduğu dönemlerde kadınlar mahfilinin en yüksek iç sıcaklık profillerine sahip olduğu, ancak ısıtmanın aktif olmadığı dönemlerde bu durumun tersine döndüğü gözlenmiştir. Benzer bir sonuç olarak, harim bölümünün ısıtma döneminde yapı içerisindeki en düşük sıcaklık profillerine (P1) sahip olduğu saptanmış, ancak ısıtma sisteminin aktif olmadığı zamanlarda (P3-P4) bu eğilim tersine dönmüş ve harim bölümü yapıda en yüksek iç mekân sıcaklık profillerine sahip mahal olmuştur. Bu durum cami yapısının farklı kotları için farklı sızdırmazlık değerlerinin varlığına işaret etmekte ve detaylı izleme çalışmalarında sızdırmazlık ölçümlerinin de yürütülmesi gerektiğini düşündürmektedir. Diğer bir serbest sezon olan P4 periyodu, Ağustos ayını kapsamaktadır. Aynı gün içerisinde, dış sıcaklık bandındaki 15,0°C-18,0°C sıcaklık farklarının iç mekana etkisi belirgin olmamakla birlikte tüm mahallerde benzer değerler göstermiştir. İç mekandaki sıcaklık değerleri tüm mekanlarda 26,0°C-30,0°C aralığındadır. Ağustos ayı verileri gözetilen periyod, incelemeler içerisinde tüm mahallerde tespit edilmiş en yüksek iç ortam sıcaklıklarına sahiptir (Şekil 9).

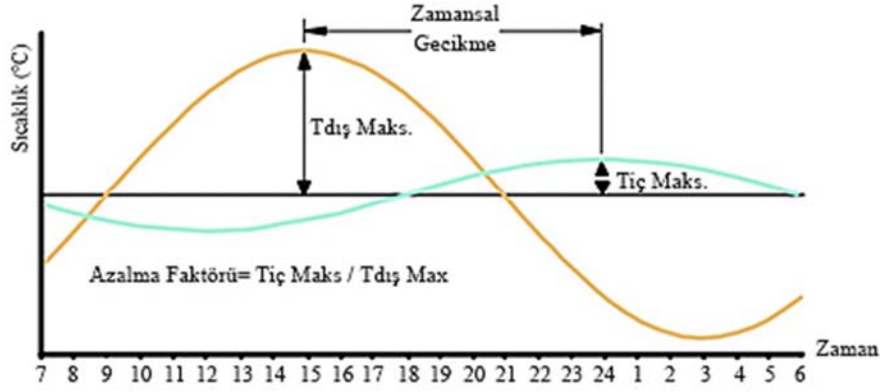
Şekil 10. Isıl kütle, azalma faktörü ve zaman gecikmesi ilişkisi [44-45] (Thermal mass, decay factor and time lag relationship)

yüzeyi ile atmosferik hava arasındaki konveksiyondaki değişime bağlı olarak taş malzemenin ısıl kütlesi aracılığıyla azalma faktöründeki (*decrement factor*) düşüş ve ısı dalgasının duvardan geçmesi için geçen süredeki, yani gecikme süresindeki (*time lag*) artış ile açıklanabilmektedir (Şekil 10; [41-42-43]). Diğer bir deyişle, Mayıs ayı boyunca güneş ışımına ve artan dış sıcaklığa bağlı olarak ısıl kazançların artması sonucunda taş duvar ısıl kütlesi iç ortamı pasif olarak iklimlendirme davranışı göstermeye başlamıştır.

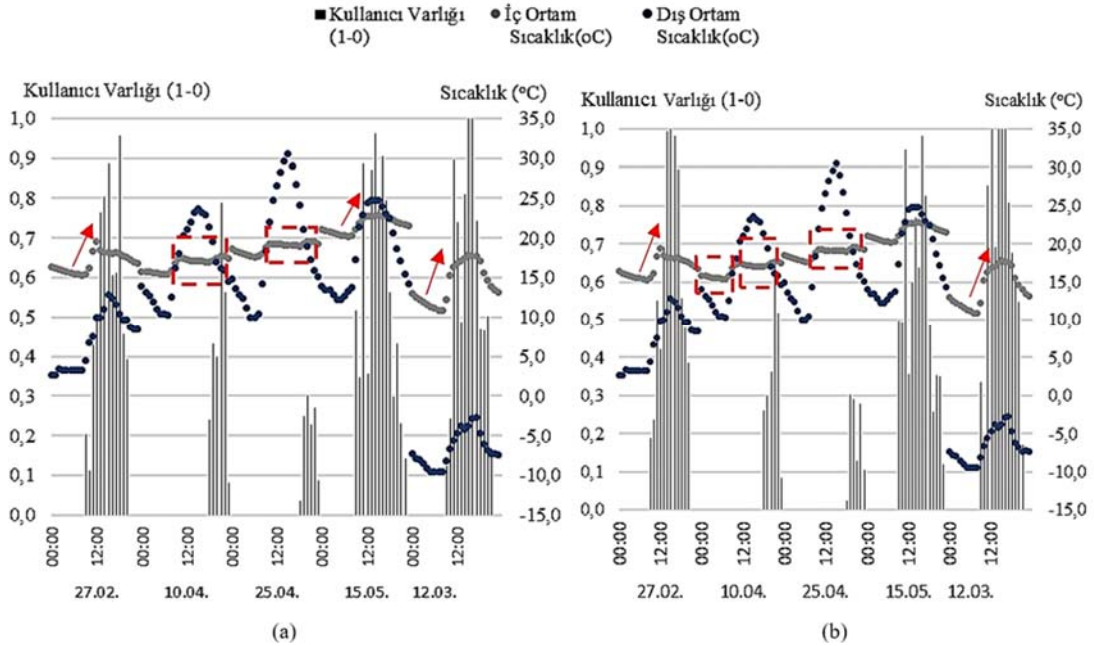
Şekil 11. Kafeteryaya (Zon1’e) ait sıcaklık ve kullanıcı varlığı ilişkisi, Cihaz No: (a) H1, (b) H2 (Temperature and user presence relationship of the cafeteria (Zone1), Datalogger No: (a) H1, (b) H2)

Isıl kütlenin etkisini anlamak bakımından Şekil 11’de sunulan diğer tarihler de incelenmiş, ısıtma sezonunda (P1-P2) yer alan, Şubat-Mart aylarına ait günlerde dış sıcaklığa bağlı iç sıcaklıktaki dalgalanmalar dikkat çekmiştir. 27 Şubat tarihinde dış sıcaklıktaki 10,0°C artışın iç mekana 5,0°C olarak yansımış, 25 Nisan tarihindeki dış ortam sıcaklığındaki 20,0°C artışın iç mekana yansımaları saptanmamıştır. İç mekan sıcaklığının tamamen dış sıcaklığa bağlı dalgalanmadığı görülmekte olup yapının ısıl kütlesinin etkin bir parametre olduğunu söylemek olası hale gelmektedir.

Kafeteryaya (Zon1’e) ait veriler sunan Şekil 11’de kullanıcı varlığının saat 9:00 ila 21:00 arasında farklı yoğunluklarda olduğu, ancak cami

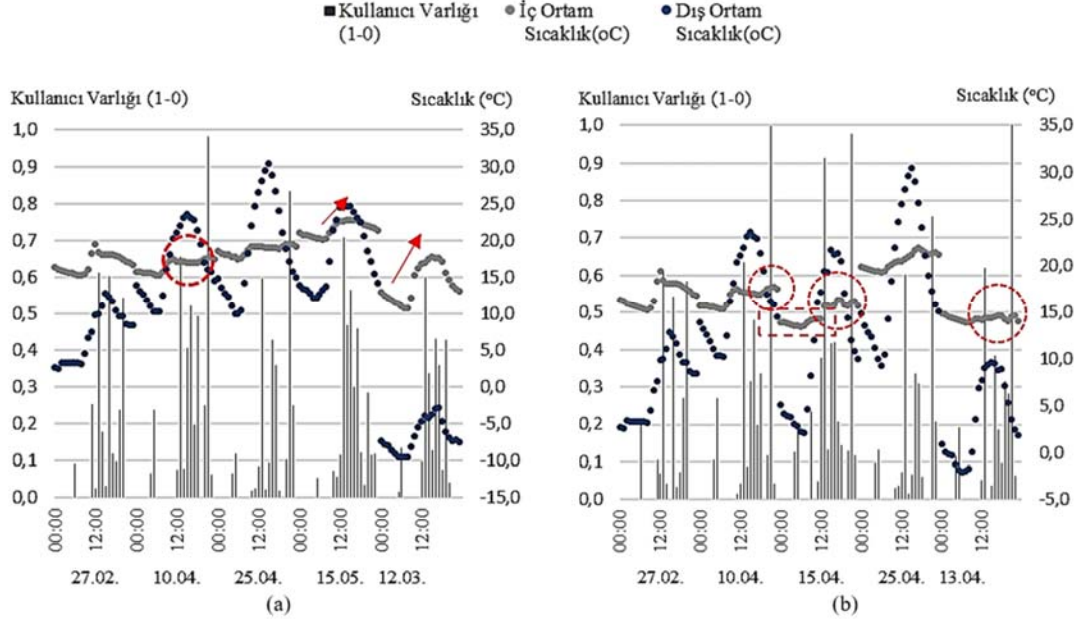
Şekil 12. Harim (Zon2'ye) ait sıcaklık ve kullanıcı varlığı ilişkisi, Cihaz No: (a) H3, (b) H4
(Temperature and user presence relationship of the Harim (Zone2), Datalogger No: (a) H3, (b) H4)

hariminde (Zon2’ye) ve kadınlar mahfilinde (Zon4’e) kullanıcı varlığının sürekli değil kesintili olarak gerçekleştiği görülmektedir (Şekil 12- Şekil 13). Namaz vakitlerinde kullanıcı varlığı tespiti yapılabilen veriler içerisinde öğlen ve akşam vakitlerinde kullanıcı yoğunluğunun daha fazla olduğu söylenebilmektedir. Harim mekânı içerisindeki sıcaklıklar kafeteryaya ile benzer olmakla birlikte yüksek dış sıcaklıklarda harim içi 15,0°C-25,0°C, düşük dış sıcaklıklarda mekân içi 10,0°C-20,0°C şeklindedir.

H3 ve H4 numaralı HOBO UX90-005 kayıt cihazları cami fonksiyonunun harim bölümüne asılmışlardır. Aynı mekân içerisinde yer alan cihazların farklı tarihler kapsamında değerlendirmeye alınma nedeni, H4 cihazında Mayıs ayı sürecinde meydana gelen arızadır. Harim bölümündeki namaz vakitlerine göre şekillenen kesintili kullanıcı varlığı, en düşük ve en yüksek iç-dış ortam sıcaklıklardan bağımsız bulunmuştur. En düşük ortam sıcaklığında da yapı kullanıcı varlık-yokluk ilişkisi benzer nitelik taşımaktadır. Harim verilerinde kullanıcı varlığının en yüksek olduğu tarihler Nisan ayına ait günlerde ve 21:00 saatleri civarındadır (Şekil 12). Bu durum, 2 Nisan-1 Mayıs 2022 tarihleri arasına denk gelen Ramazan ayı kaynaklıdır. Belirtilen saatlerde (21:00 civarı) ramazan ayında kılınan teravih namazı

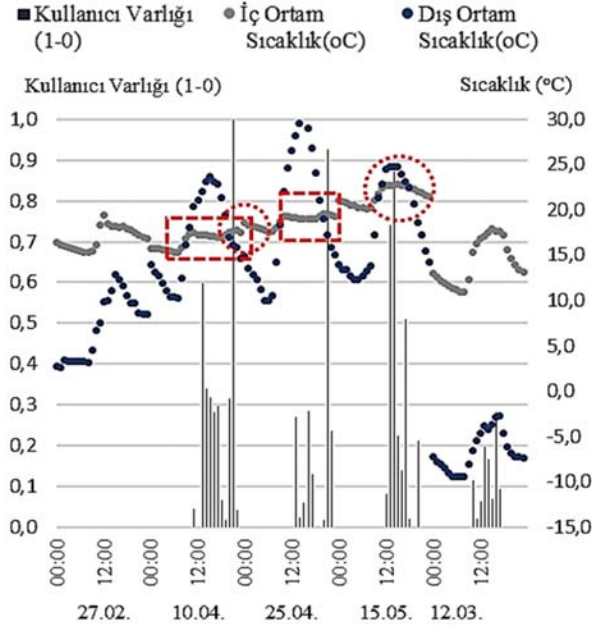
Şekil 13. Kadınlar Mahfili (Zon4'e) ait sıcaklık ve kullanıcı varlığı ilişkisi, Cihaz No: H5 (Temperature and user presence relationship of the womens place (Zone4), Datalogger No: H5)

dolayısıyla cami içerisinde çok sayıda cemaat bulunmaktadır. Kullanıcı sayısındaki artışın iç ortam sıcaklığına etkisi ve Ramazan ayı dolayısı ile cami görevlileri tarafından ısıtma sistemine yapılan manuel müdahale, Şekil 11 grafiklerinde Nisan ayı günlerine ani sıcaklık farkı olarak yansımıştır. H5 cihazı, üst kotta yer alan kadınlar mahfiline ait verileri sunmaktadır (Şekil 13). Harim bölümünde tespit edilen namaz vakitlerine göre kesintili kullanıcı varlığı, kadınlar mahfilinde de geçerli olup, kullanıcı varlığı oranı harim bölümüne göre daha düşüktür. Nisan ayı verilerinde ramazan kaynaklı kullanıcı oranı yine aynı şekilde yüksektir. Kadınlar mahfili iç ortam sıcaklığı diğer mahallere oranla daha lineer davranış sergilemiştir.

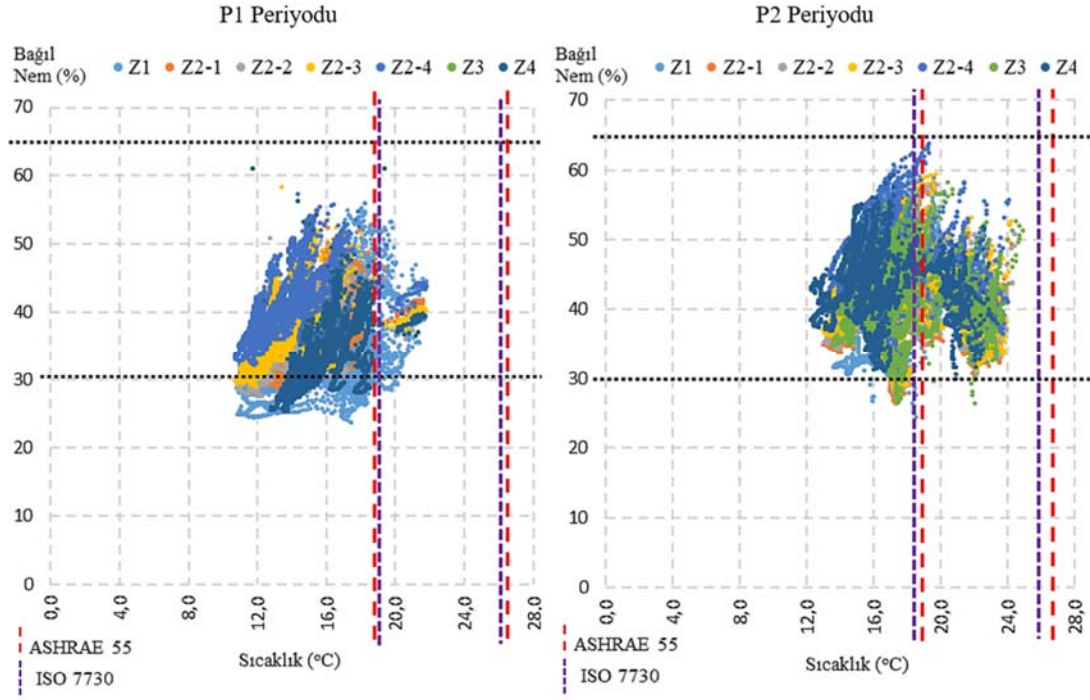
Şekil 14. Yapı bölümlerinin P1 ve P2 ısıtma dönemi saatlik sıcaklık-nem dağılımları ve konfor standartlarına göre yeri (Hourly temperature-humidity distributions of building sections in P1 and P2 heating periods and their places in comfort ranges according to standards)

Şekil 14-Şekil 15'te mevsime bağlı konfor aralıkları ASHRAE 55 için kırmızı kesikli çizgi ve ISO 7730 için mor kesikli çizgi ile temsil edilmektedir. P1 periyodu ısıtma dönemine göre düzenlenmiş P2 ve P3 periyodu ise standartlarda mevsim farklılığı gözetmeksizin yer alan minimum ve maksimum konfor aralıklarına göre değerlendirilmiştir. ASHRAE 55 (2017) standardında ısıtma dönemi için belirtilen aralık, 19,0°C-26,5°C iken soğutma döneminde 23,5°C-28,0°C'dir. ISO 7730 (2005) standardında yer alan aralıklar ısıtma dönemi için 19,0°C-26,0°C, soğutma dönemi için 24,5°C ± 1,5°C olarak belirtilmektedir. Yapıdan elde edilen veriler yukarıda belirtilen ölçütlere göre incelendiğinde ısıtma dönemini kapsayan P1 periyodu, belirtilen konfor sınırlarının en çok dışında kalan dönem olmuştur. Yapıda ölçülen iç sıcaklık değerleri sıklıkla konfor sınırlarının altında kalmıştır. Sınırlar içerisinde kalan bölümde yer alan dağılımda daha çok kafeteryaya ait veriler görülmektedir, ancak bu durumda konfor koşullarının sağlanmasının kısmen kullanıcı yoğunluğuna bağlı ısı kazanımlarına dayandırılması da mümkündür. Şekil 6 ile Şekil 14 sunuşları birlikte ele alındığında P1 döneminde kafeteryadaki sıcaklık değerlerinin genel olarak standartlara uymadığı ancak cami mekanlarına kıyasla daha konforlu bir ısı ortamı sunduğu görülmektedir. İki standartta da yer alan bağıl nem sınır aralığı %30 – %65'tir. P1'de minimum bağıl nem seviyesi altında kafeteryaya ait dağılımın diğer hacimlere oranla daha fazla olduğu görülmektedir. Şekil 14 üzerinden yapılan kontrolde kafeteryaya ait nem grafiğinin yer yer minimum konfor sınırının altında kaldığı doğrulanmıştır. Şekil 5'te tespit edilen Zon2-4 bölümünün nem oranlarının diğer bölümlere göre daha yüksek olma hali Şekil 14-Şekil 15 grafiklerindeki konfor aralıklarına göre incelenmiş ve nem özelinde sınırlar içerisinde

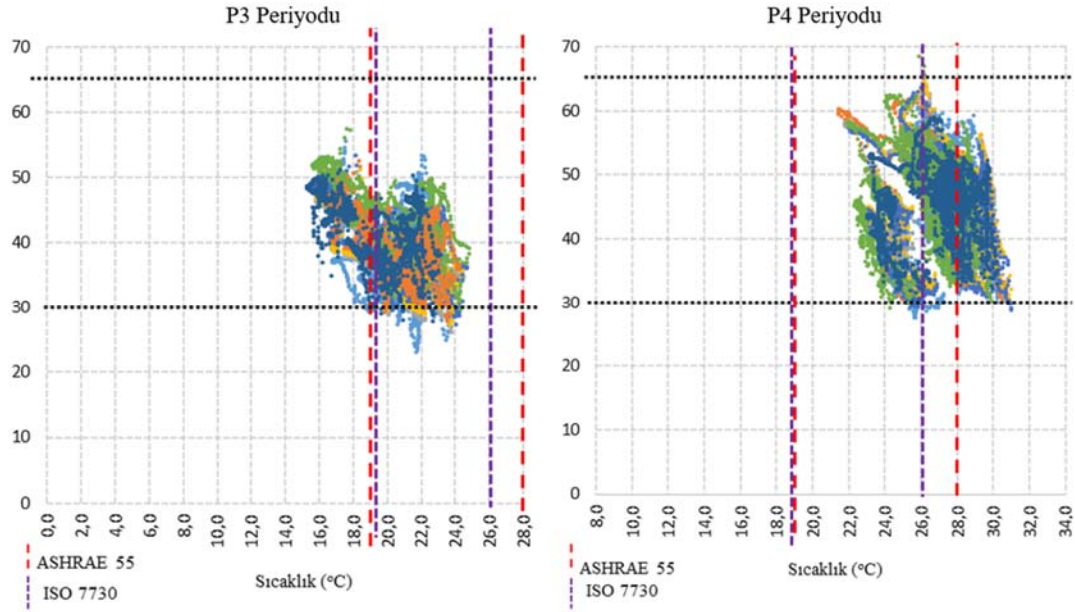
Şekil 15. Yapı bölümlerinin P3 ve P4 serbest dönem saatlik sıcaklık-nem dağılımları ve konfor standartlarına göre yeri (Hourly temperature-humidity distributions of building sections in P3 and P4 free periods and their places in comfort ranges according to standards)

değerlere sahip olduğu tespit edilmiştir. Isıtma dönemi (P2) Nisan ayı, serbest dönem (P3) Mayıs ayı ve (P4) Ağustos ayı verilerinin konfor sınırları dağılımında yüksek oranda nem optimum aralıklarının sağlandığı görülmektedir. P2'ye dair ölçümler sunan Şekil 13'te minimum ısı konfor sınırı altında mekanlara ait %50'den fazla veri bulunmaktadır. Söz konusu durum tüm mahallerde gözlenmiştir. Üçüncü periyoda dair veriler sunan Şekil 15'e göre, ASHRAE 55 ve ISO 7730 Standartlarında belirtilen sıcaklık sınırları altında veriler bulunmakla birlikte yapıya ait iklim verilerinin konfor değerleri
