KENTSEL BELLEK ALANLARINDA MEKÂNSAL ALGI DEĞERLENDİRMESİ: ÇANAKKALE KENT MERKEZİ ÖRNEĞİ

SPATIAL PERCEPTION EVALUATION IN URBAN MEMORY AREAS: ÇANAKKALE CITY CENTER EXAMPLE

Makale Künye Bilgisi : Cengiz Taşlı, T., Çelik Turan, A., Eren, B., Dinç, S.(2023). Kentsel bellek alanlarında mekânsal algı değerlendirilmesi: Çanakkale kent merkezi örneği. *KAPU Trakya Journal of Architecture and Design*, 3(1), 1-25.

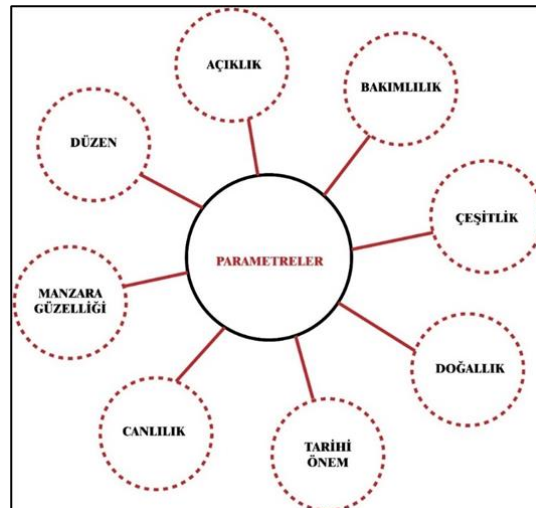
Şekil 4. Mekânsal algı parametreleri (Akbarishahabi, 2017; Tanrıbir ve Akten, 2020)

Araştırmanın dördüncü aşamasında Akbarishahabi (2017)'in doktora tezi ile Tanrıbir ve Akten (2020) çalışmasından yararlanılarak mekânsal algıyı belirleyici parametreler seçilmiş ve bölgesel değerlendirme formu hazırlanarak bellek mekânlarında bu formdaki parametrelere göre analizler yapılmıştır (Şekil 4). Elde edilen nicel betimsel veriler doğrultusunda, kentsel bellek alanlarının oluşumunda ve sürdürülebilir olmasında mekânın algısal değerinin ne derece etkisi olduğu, algılanabilir alanların bellekte edindiği yer hakkında değerlendirmeler yapılmıştır. Mekânsal değerlendirmeler yapılırken 5'li likert ölçeğinden faydalanılarak her bir bellek alanında parametreler, "çok kötü; kötü; orta; iyi; çok iyi" olarak irdelenmiştir (Şekil 5).

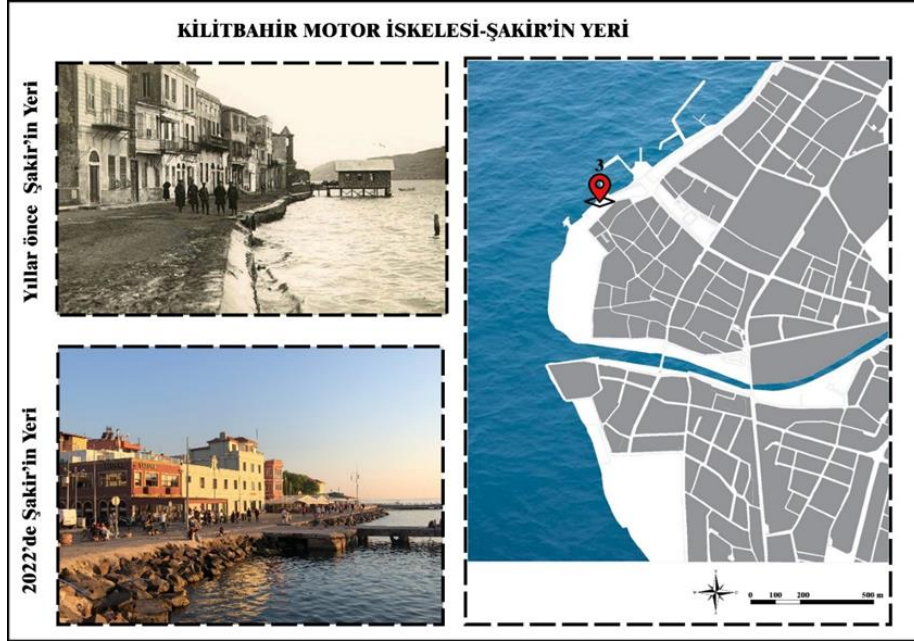
Şekil 8. Kilitbahir Motor İskelesi- Şakir'in Yeri Çevresi Bellek Mekâmı (Üstteki fotoğraf: Eski Türkiye Fotoğrafları Arşivi, Altta: Anonim, Harita: Orijinal, 2022)

Araştırmanın 3. Örneklem alanı Kilitbahir Motor İskelesi ve Şakir'in Yeri Çevresi kentli açısından bilinen kültürel açıdan bir odak/ landmark noktası, fiziksel açıdan ise bir düğüm noktasıdır. Sosyal yaşam içerisinde tarif etmek, buluşmak, konum bildirmek gibi mekân okunabilirliğine katkıda bulunan Şakir'in Yeri, kentsel hafızanın kültürel ve mekânsal bir landmarkı olarak kent yaşamında yer edinmektedir. Bu sosyalleşme mekânı aynı zamanda Motor İskelesi ile de etkileşimli bir konumdur. Kent içi yollar ve

kıyı arasındaki kesişim bölgesinde yer alması sebebi ile aynı zamanda Lynch'in kent imgeleminde düğüm noktası olarak algılanabilmektedir (Şekil 8). Bu odak ve düğüm noktasının kentsel çeşitlilik, tarihi önem, görsel peyzaj değeri, canlılığı ve açıklığının iyi düzeyde olması ile mekânsal algılanabilirliğine olumlu katkıda bulunmaktadır. Ancak bakımlılık, doğallık, düzen parametrelerinde eksikliklerin varlığı bu nedenle algılanabilirlik değerine olumsuz bir etkide bulunmaktadır (Tablo 6).

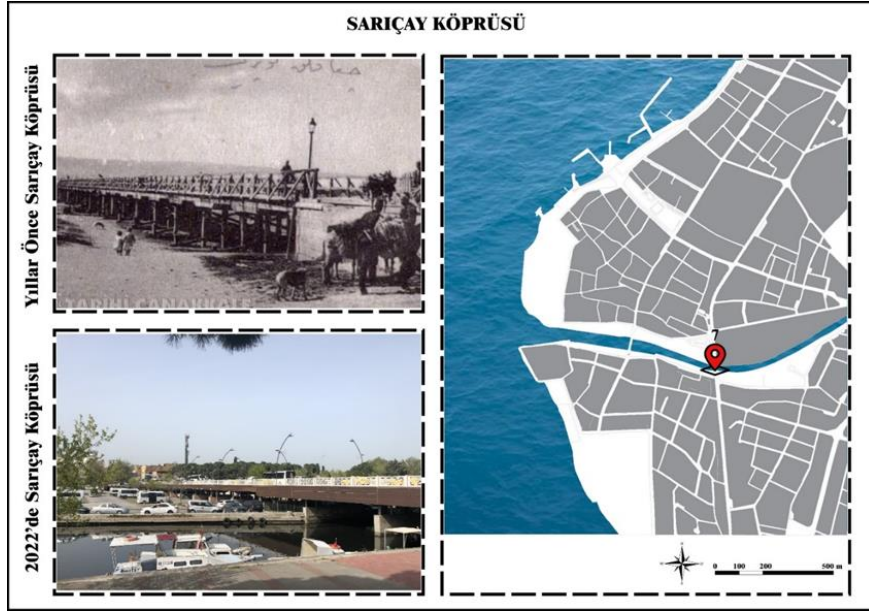
Şekil 12. Sarıçay (Atatürk) Köprüsü bellek mekânı (Üstteki Fotoğraf: Ayhan Öncü Arşivi, Altteki Fotoğraf ve Harita: Orijinal, 2022)

Araştırmanın son ve 7. Örneklem alanı olarak Sarıçay (Atatürk) Köprüsü seçilmiştir. Köprü boğaza akan Sarıçay ile ayrılan kent merkezinin iki yakasını bağlayarak konut ve ticaret alanları arasında hareketli bir güzergâh çizerek kentin ulaşım bağlantılarını geliştirerek kent belleğinde bu anlamda izler bırakmıştır (Şekil 12). Kentin gelişimi ve bağlantılarının artması ile beraber köprünün yapılması kent morfolojisinde de değişimlere sebep olmuş kent gelişimi doğu ve güneye doğru gelişerek yeni yerleşim alanları oluşmaya başlamıştır. Sarıçay Köprüsü kentsel fonksiyonlar arası bağlantı kurarken aynı zamanda kentin dokusunun izlenebildiği seyir noktası da sunmaktadır. Mekânın değerlendirmesinde, canlılık ve manzara güzelliğinin algılanabilirliğinde olumlu etkiler sunduğu ancak birtakım açıklık bakımlılık ve çeşitlik gibi fiziksel unsurların iyi düzeyde olmadığı saptanmıştır (Tablo 14).
