ŞEV STABİLİTESİ ANALİZİNDE GERİ HESAP YÖNTEMİ İLE BİR VAKA ANALİZİ

A CASE STUDY WITH BACK ANALYSIS METHOD IN SLOPE STABILITY

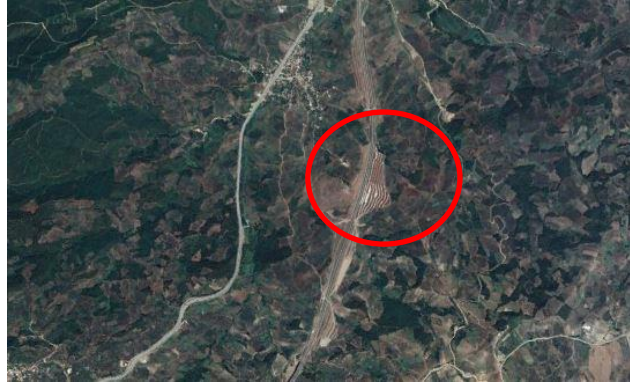
Şekil 1. Yol güzergahına ait inceleme alanı uydu görüntüsü

Ülkemizin önemli hizmetlerinden olan bir otoyol projesinin yüksek yarmalı şevlerinde meydana gelen hareketlilikler incelenmiştir. Şekil 1’de yol güzergahına ait inceleme alanı uydu görüntüsü verilen otoyolun yaklaşık 200 metrelik kesimi 7 palyeli yarma şevlerinden oluşmaktadır. İnceleme alanı 1. ve 2. Derece deprem bölgeleri arasında yer almaktadır.

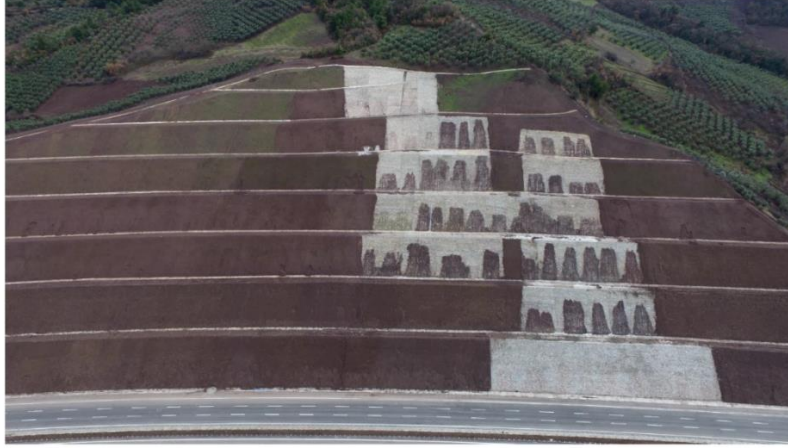
Şekil 4. Yarma şevlerinde taş dolguda gözlemlenen deformasyonlar

İçin de harçlı taşpere ile kaplaması yapılmıştır. Taş pere uygulaması sonrası hareketlilikler devam etmiş, taş pere yüzeyinde çatlaklar gözlemlenmiştir. Şekil 4’de görüleceği üzere taş pere kaplanan bölgelerde deformasyonlar meydana gelmiştir.

Harçlı taş dolgu yapıldığı zaman yüzeysel çatlaklar gözlemlenebilir. Bu durum harçlı taşpere arkasındaki hidrostatik basıncın arttığını gösterir. Harçlı olmayan taş dolgular geçirimlidir dolayısıyla çukur noktalarda biriken sular tahliye edilemez ise şevde deformasyona sebep olabilir. Yağışların etkisiyle boşluk suyu basıncının artarak efektif gerilmenin düşmesine sebep olabilir. Her iki taş dolgu uygulamasında da sıyırma kazısının lineer şekilde olması ve drenajın göz önünde bulundurulması gerekmektedir. Yol dolgusu yapıldıktan sonra taş dolgu üzerine yapılırken palye hendeklerinden kaynaklı çukur noktalar da göz önünde bulundurulmalıdır.

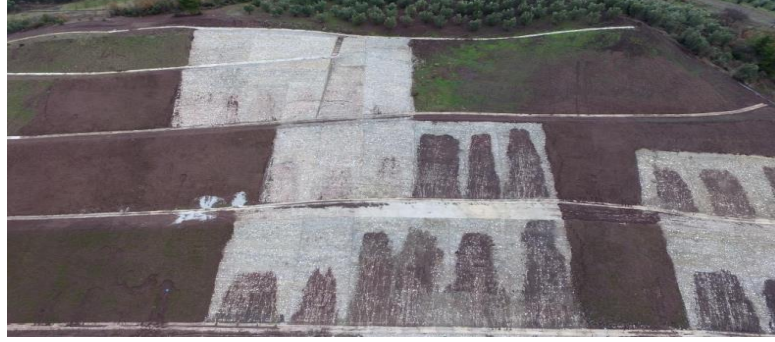
Şekil 7. Yarma şevlerinin sahadaki durumu

Saha gözlemleri incelendiğinde Şekil 7'te görüleceği üzere yarma şevlerinde taş pere kaplanmayan bölgelerde herhangi bir deformasyon meydana gelmemiştir. Bu durum taş pere kaplanan bölgelerdeki deformasyonların taş dolgunun tabanında zayıf bir zon oluşturduğu değerlendirilmesi yapılmasına sebep olmuştur. Şekil 6'da anayol kesiti üzerinde sondaj loglarının da görüldüğü kesit incelendiğinde taş dolgu yapılan bölgedeki sıyırma kazısının lineer olmadığı görülmektedir. Meydana gelen hareketlerin heyelanla ilgisinin olmadığı, heyelanın temizlendiği de kesitten anlaşılmaktadır. Taş pere kaplamadan önce yapılan sıyırma kazısı lineer kazılmadığı için çukur noktalar meydana gelmiş ve yağışlarla birlikte sular bu noktalarda birikmiştir. Bu durum taş dolgu ile tabandaki kil arasında zayıf bir zon meydana getirmiştir.

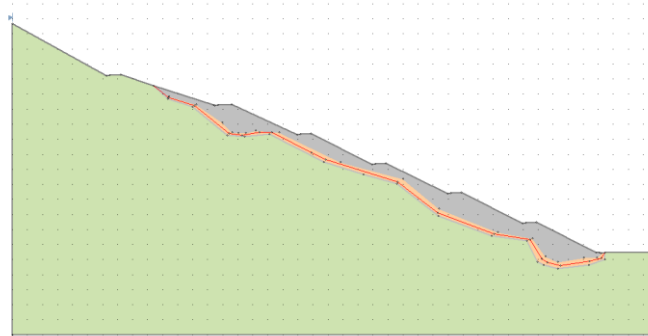
Şekil 9. Kritik kesitin Slide programında modellenmesi

Stabilite analizleri kapsamında öncelikli olarak kritik kesit belirlenmiştir. Kritik kesitin seçiminde inklinometre okumaları, arazi gözlemleri, bölgeye ait tabaka özellikleri etkili olmuştur. En fazla düşey sapma gösteren 4 numaralı inklinometrenin bulunduğu kilometre arazi durumu da göz önünde bulundurularak kritik kesit olarak kabul edilmiştir. Kritik kesit üzerinden şev geometrisi ve özellikleri “Slide” programına girilerek Şekil 9’de görüleceği üzere model oluşturulmuştur. Geri analiz yönteminde göçme anında şev modelinin güvenlik katsayısının yaklaşık “1” olduğu durumdaki kayma parametreleri bulunur. Kaymanın meydana geldiği bölgede c ve ϕ (c: kohezyon, ϕ : içsel sürtünme açısı) değerleri deneme-yanılma yöntemi ile bulunmuştur. Güvenlik katsayısının 1.0 olduğu durum Şekil 10’de verilmiştir. Bu durumda elde edilen kayma yüzeyi parametreleri Şekil 9’da görüleceği üzere c:1 Kpa ve ϕ :18° olarak bulunmuştur.
