Çetin Baraj Gövdesi ve Dolayının Jeolojisi ve Heyelan Araştırması

Geology and Landslide Investigations in and Around the Çetin Dam Site

Doğan PERİNÇEK

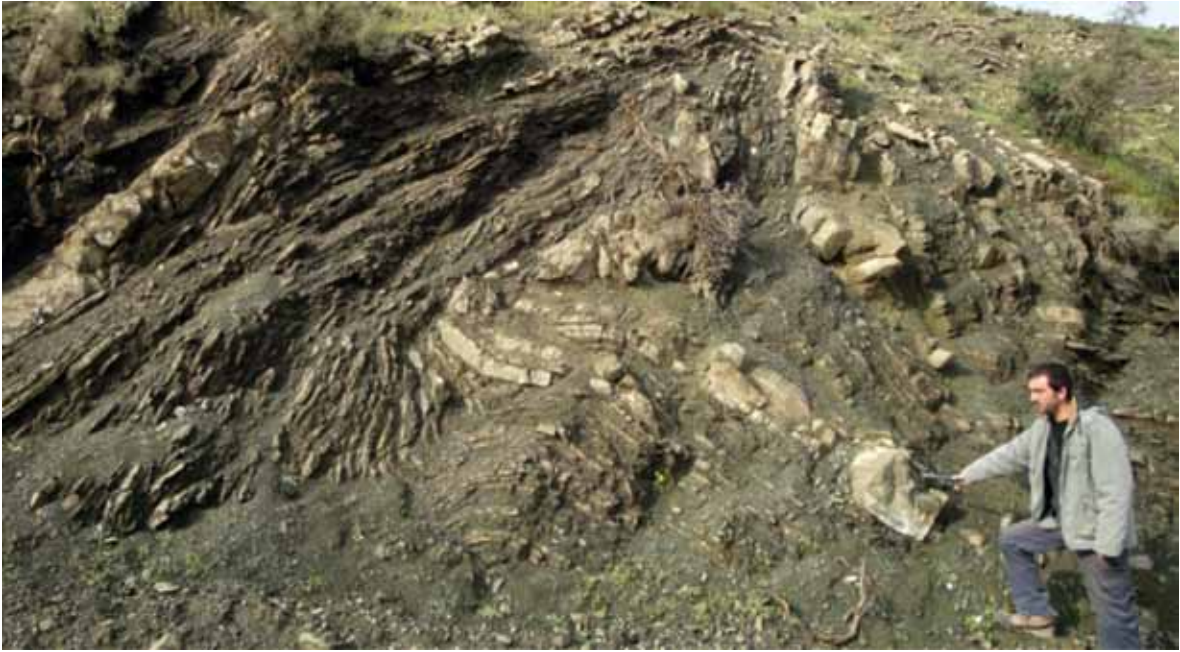
Şekil 2 Çüngüş Formasyonu'nun genel görünüşü. Birim aşırı derecede tektonize olmuştur. İçerdiği şeyl katkıları nedeniyle heyelan oluşumu için uygun ortam yaratır.

Figure 2. General view of the Çüngüş Formation. The unit is intensively tectonized. Because of the shale content it creates a suitable environment for landslide occurrence.

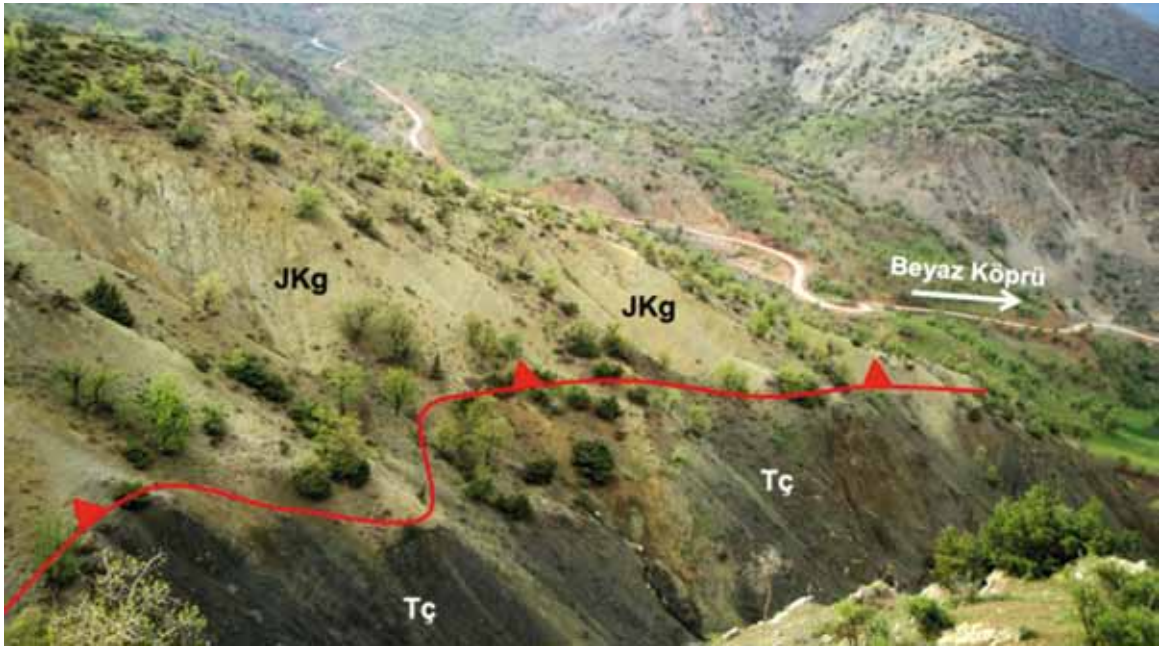
Şekil 3. Büyük Çay vadisi sağ sahilinde İncecik Mahallesi batısında Çüngüş Formasyonu ve bunun üzerine tektonik ilişkili gelen Guleman Grubu (JKg). Kırmızı çizgi bindirmedi.

Figure 3. View of the Çüngüş Formation (Tç) on the eastern bank of Büyük Çay River valley and to the west of İncecik Settlement and the Guleman Group (JKg) which tectonically overlies the Çüngüş Formation.

Another allochthonous unit around the dam site is an assemblage of serpentinitized ophiolitic rocks (Guleman Group) (Figures 3 and 6). This unit is intensively tectonized and the serpentine levels are causes of landslides. The Çüngüş Formation (Figures 2 and 3) is represented by Eocene-Miocene sandstone and marl intercalations. It creates suitable conditions for landslides where exposed. Since the outcrops of the Guleman Group and Çüngüş Formation are away from the dam site, the landslides caused do not pose a threat for the dam.

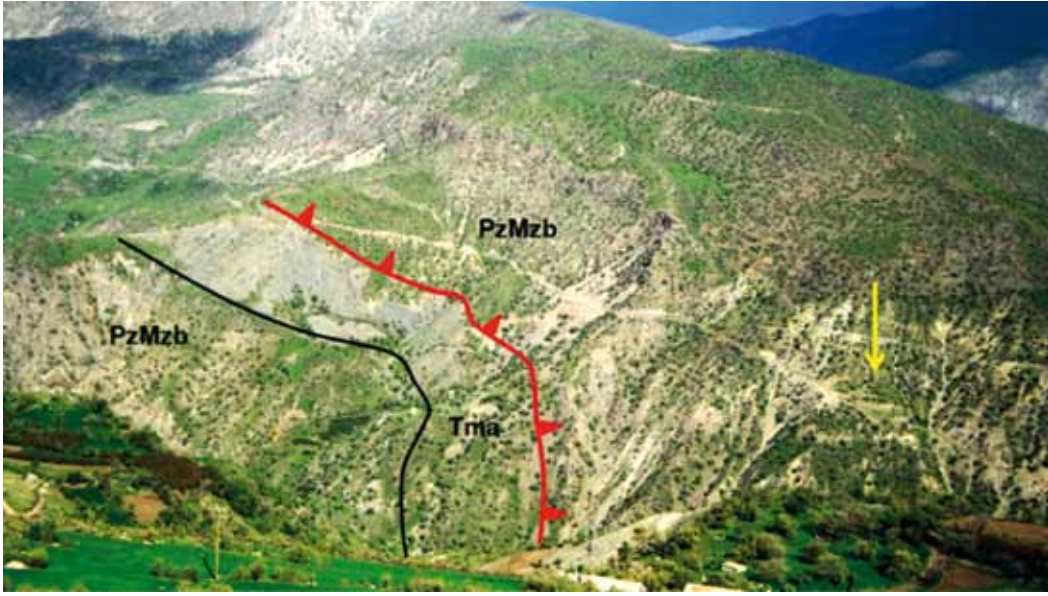
Şekil 4. Çukur Köyü yakınından (sol sahil) Yalkaya Köyü yönünde (sağ sahil) bakış. Maden Karmaşığı diskordanslı ilişkiyle alttaki Bitlis Metamorfikleri üzerindedir. Üst tektonik dilimi oluşturan metamorfik kayalar ise bindirmeli (kırmızı çizgi) ilişkiyle Maden Karmaşığı üzerinde yer alır. Baraj aksı sağ sahilde açılan sondajların yolları sarı ok ile işaretlenmiştir. Lokasyon için Şekil 11'e bakınız.

Figure 4. View from Çukur Village (left coast) to Yalkaya Village (right coast). Maden Complex unconformably overlies the Bitlis Metamorphics and the upper nappe slice of metamorphic rocks were thrust onto the Maden Complex (thrust is marked with red line). The road to drilling sites on the right coast of the dam crest is marked with yellow arrow. For location; see Figure 11

dolotaşı ile temsil olunur. Bitlis Metamorfileri otokton birimler ve allokton Çüngüş Formasyonu ve Maden Karmaşığı üzerine bindirmiştir. Ayrıca Maden karmaşığı açısız uyumsuzlukla Bitlis Metamorfileri üzerinde çökelmiştir (Şekil 4).

Birim çalışma alanının doğusunda Narlı Beldesi dolayında taban çakıldaşı ile Bitlis Metamorfittleri üzerinde yer alır. Kırmızı-gri renkli polijenik elemanlı çakıldaşı kötü boylanmıştır. İstif üste doğru Nummulitli gri kireçtaşı, kırmızı globorotalialı kireçtaşı ve daha üstte spilitik bazalta geçer. Bu litolojiler çalışma alanının birçok yerinde yukarıda belirtildiği gibi normal bir istiflenme sunarsa da, yanal yönde düzensiz ve devamsız olduğu yerler de vardır. Beyaz Köprü kuzeybatısında ise hakim litoloji bazalttır. Bölge genelinde birim killi kırmızı kireçtaşı, kırmızı çamurtaşı, gri kireçtaşı ve bazalt ile temsil olunur (Şekil 4 ve 5).

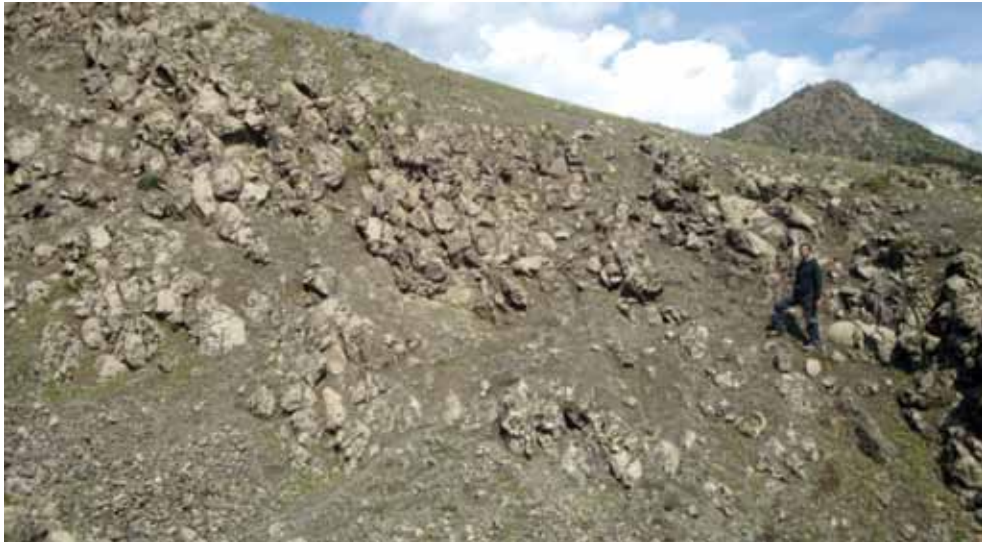
Şekil 5. Büyük Çay vadisi sağ sahilinde Darıcık Mahallesi batısında Maden Karmaşığı'nın (Tma) yastık lavlı volkanitleri. Lokasyon için Şekil 34 ve 39'a bakınız

Figure 5. Pillow lava volcanic rocks of the Maden Complex (Tma) on the right coast of Büyük Çay River valley and west of Darıcık Settlement. For location; see Figures 34 and 39

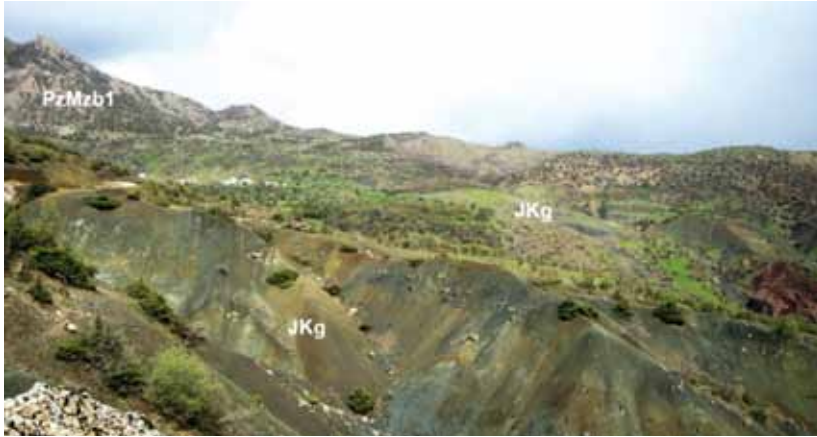
Şekil 6. Büyük Çay vadisi sağ sahilinde Darıcık Mahallesi güneybatısında Yedikapı Köyü dolayında Guleman Grubu (JKg) üzerine Bitlis Metamorfileri'nin kristalize kireçtaşı (PzMzb1) bindirmeli ilişkisi ile gelir. Lokasyon için Şekil 34'e bakınız

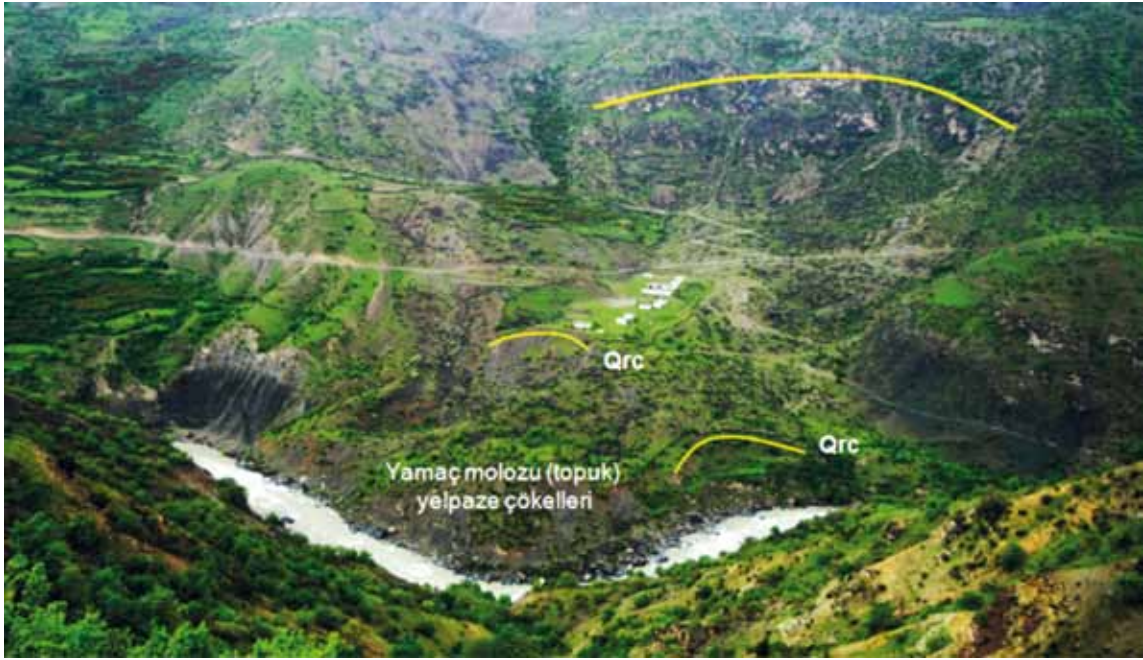
Şekil 9. Arıca Köyü (sol sahil) dolayından terk edilmiş EİEİ kampına (sağ sahil) bakış. EİEİ kampı heyelanın tac kısmından dönerek kayan heyelan malzemesi üzerinde kurulmuştur. Daha sonra kayan malzeme kısmen taşınmıştır. Qrc: Yeni heyelan. Lokasyon için Şekil 8'e bakınız.

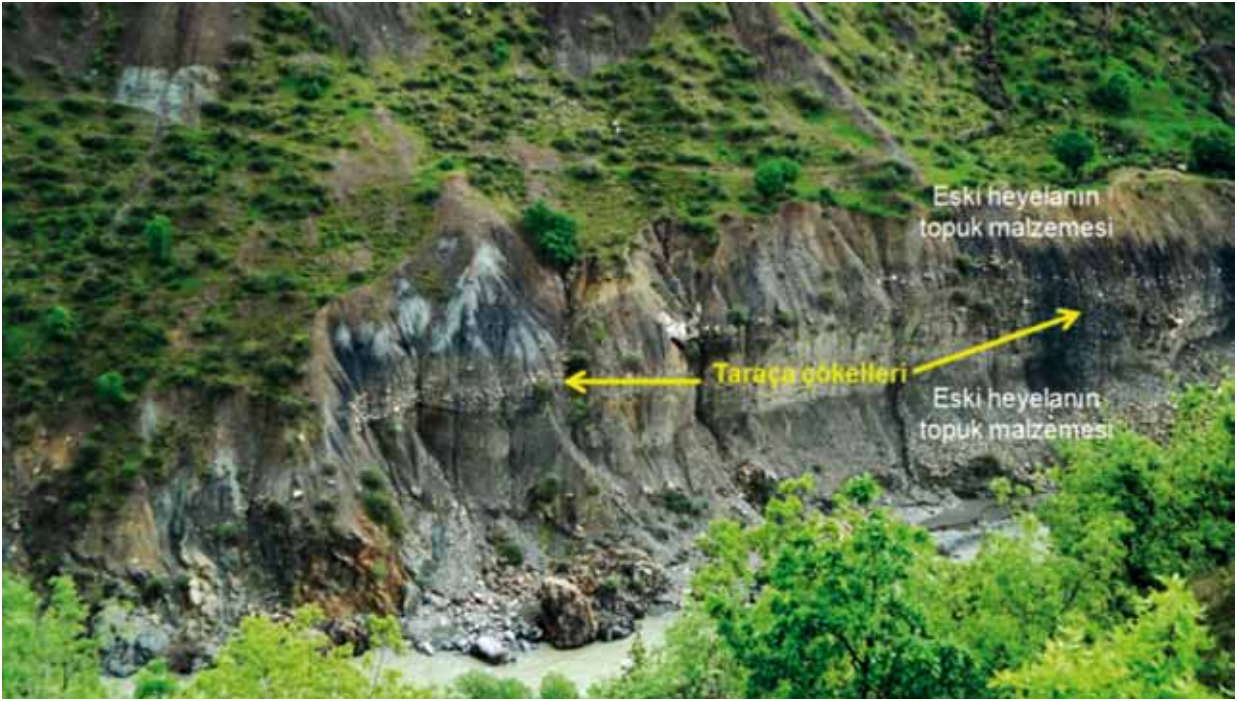
Şekil 10. Üçoyuk Köyü kuzeybatısında, sağ sahilde iki farklı yaştaki heyelan topuk döküntüsü malzemesinin yakından görünüşü. Alüvyon taraça çökelleri eski heyelanın topuk malzemesi üzerinde yeni kayan topuk malzemesinin altında yer alır. Lokasyon için Şekil 8’e bakınız.

Figure 10. Close view of two landslides toe debris (right coast). Alluvial terrace deposit overlies ancient toe debris and underlies recent toe debris. Location: northwest of Üçoyuk Village. For location; see Figure 8.

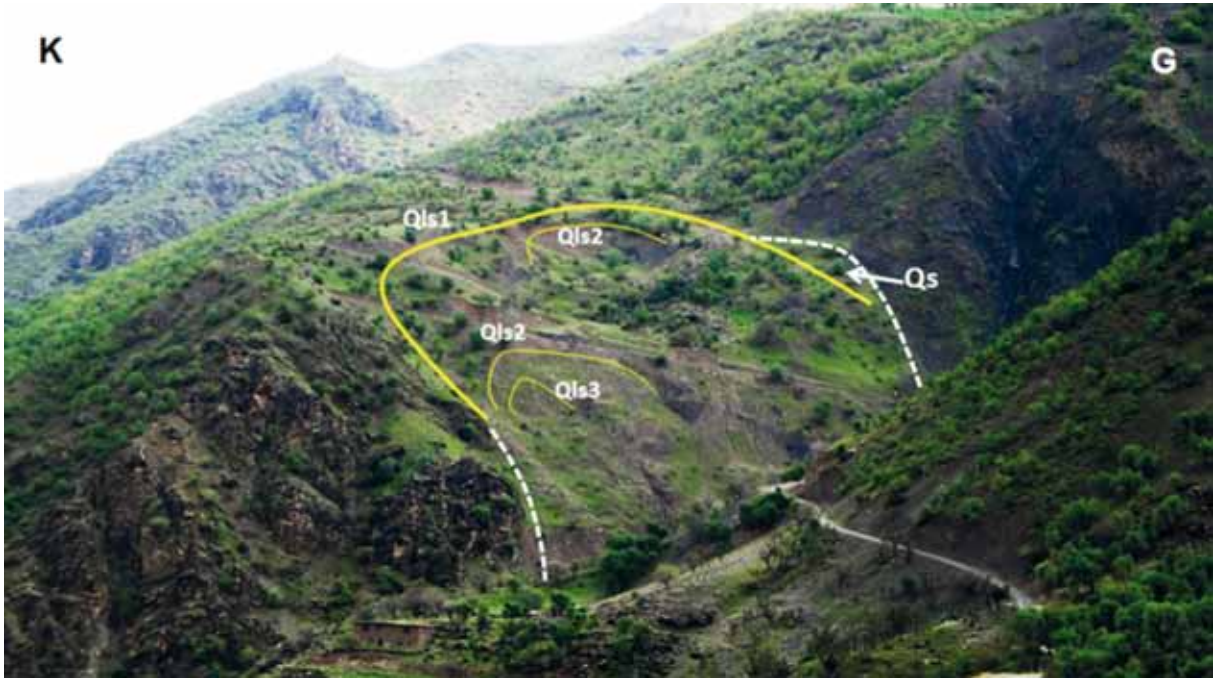
Şekil 12. Üçoyuk Mahallesi güneydoğusunda heyelan (Qls1) ve heyelan malzemesi üzerine gelişen yamaç döküntüsü (talus) çökelleri (Qs). Qls2 ve Qls3 daha genç ikincil heyelanlardır. Lokasyon için Şekil 8'e bakınız.

Üçoyuk Mahallesi güneydoğusunda akma yönü açısından diğer heyelanlardan farklı olan bir heyelan haritalanmıştır (Şekil 12). Bunun göreceli yaşı 5 olup heyelan malzemesinin oluşturduğu döküntünün tekrar kaydığı ve daha genç heyelanlar oluşturduğu görülür. İkincil heyelanların ölçüğü 1/25000 ölçekli haritaya çizilemeyecek kadar küçüktür. Söz konusu heyelan Botan Çay vadisi yönünde güneye değil bu vadiye doğru uzanan yan dere üzerindedir, doğudan batıya akmıştır.

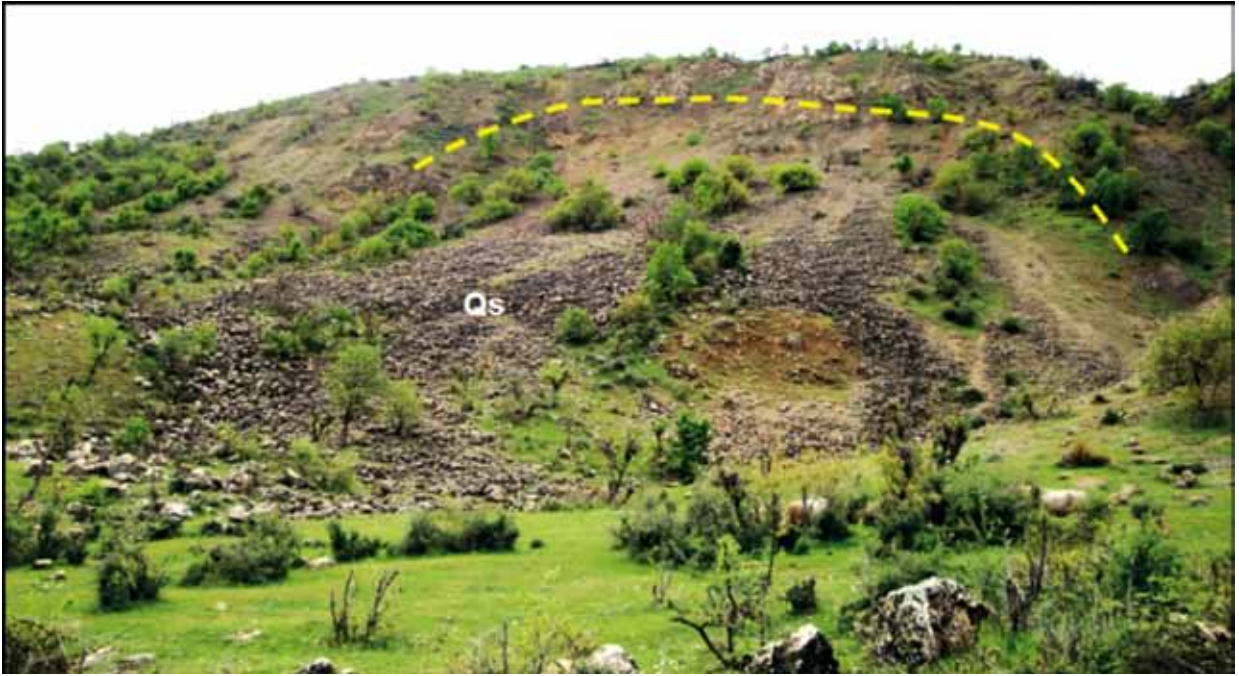
Şekil 13. Çukur Köyü kuzeydoğusunda, sol sahilinde (göl sahası dışında) heyelan malzemesi üzerinde gelişen yamaç döküntüsü (molozu) çökelleri (Qs). Lokasyon için Şekil 11'e bakınız.

doğu yönünde heyelan malzemesi döküntüsü tarafından örtülür. Şekil 13'te görülen heyelan malzemesi üzerinde yamaç döküntüsü gelişmiştir. Bu alandaki heyelanın göreceli yaşı 5 olarak tanımlanmıştır. Aynı alanda 6 göreceli yaşlı küçük heyelanlar da bulunur. Bunlar 1/25000 ölçekli haritaya çizilemeyecek boyuttadır. Şekil 13'te görülen heyelanın topuk kısmında göreceli yaşı 6 olan iki heyelan daha vardır. Bunların topuk kısımları kısmen baraj göl alanında kalacaktır. Fakat heyelanların topuk alanında yerli kaya olduğundan dolayı bu iki heyelanın sorun çıkarması beklenmemektedir.

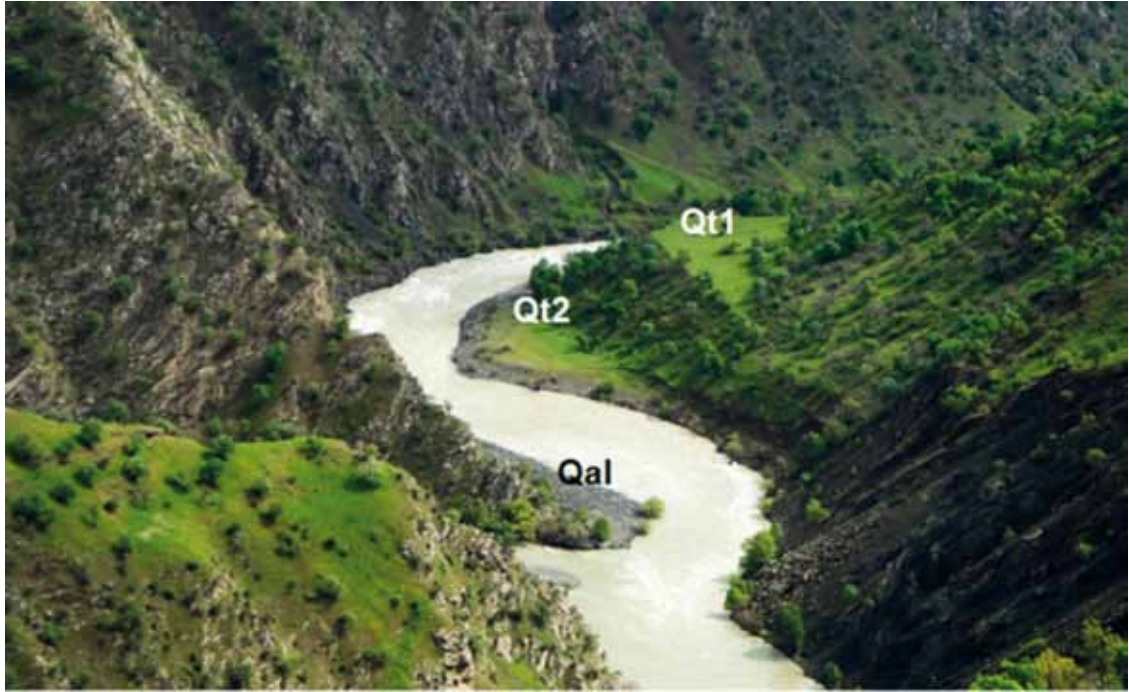
Şekil 14. Çukur Köyü kuzeyinden Botan Çay vadisine memba yönünde bakış. Qt1, Qt2: Alüvyon taraçası, Qal: alüvyon. Lokasyon için Şekil 11'e bakınız.

Figure 14. View from north of Çukur Village to the Botan Çay River valley, in upstream direction. Qt1, Qt2: Alluvial terrace, Qal: alluvium. For location; see Figure 11.

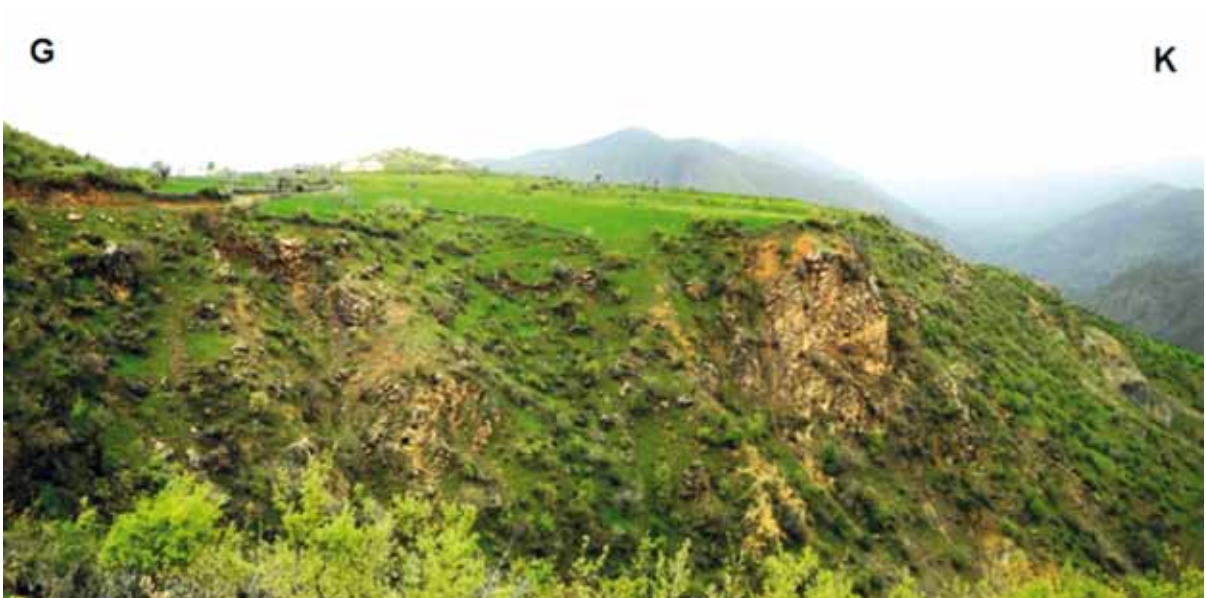
Şekil 15. Gökbel Mahallesi doğudan bakış. Eski heyelanın oluşturduğu morfolojik düzlük ve aşınma yüzeyi (taraça) üzerine kurulmuş bir yerleşim merkezi. Lokasyon için Şekil 11'e bakınız.

Figure 15. View from east to Gökbel Settlement. A settlement area established on the morphologically flat area formed by an older landslide material and old erosional surface (terrace). For location; see Figure 11.

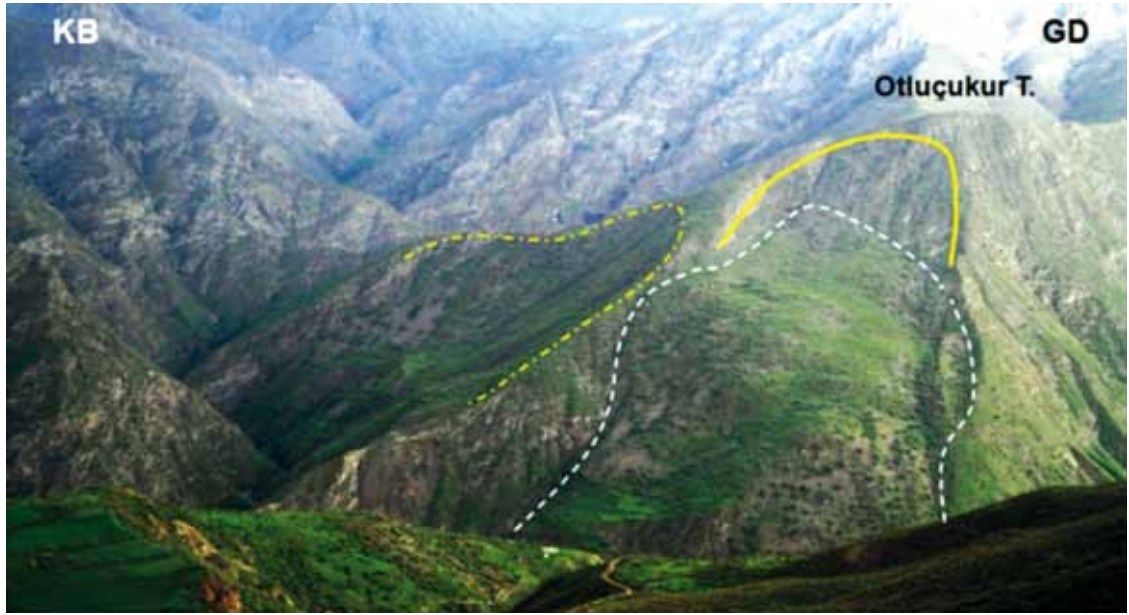
Şekil 17. Gökbel Mahallesi kuzeydoğusunda, sağ sahildeki en büyük heyelan (fotoğrafın sağında). Fotoğrafın solunda ise göreceli yaşı 1 kabul edilen eski bir heyelan görülmektedir. Lokasyon için Şekil 16'ya bakınız.

Figure 17. The largest landslide on the right coast, northeast of Gökbel Settlement (right side of the photo). On the left side of the photo, an old landslide (relative age 1) is observed. For location; see Figure 16.

The dam site for the Çetin Dam is going to be constructed in Botan Çayı (Ulu Çay) valley where steeply inclined slopes are observed (Figures 17, 19, 21, 23, 24 and 33). Very steep inclination of the valley slopes are among the significant causes of the landslides. The frequency of the landslides increases when this feature is combined with the presence of the Maden Complex.

The areas where scree and slope washes are observed have also been plotted on the geological map in addition to the landslides and the terraces in the study area. After initial movement, the material of the old landslide (including the toe and head material) flow down into the valley to form new slope debris in line with deepening of the valley (Figures 17 and 33).

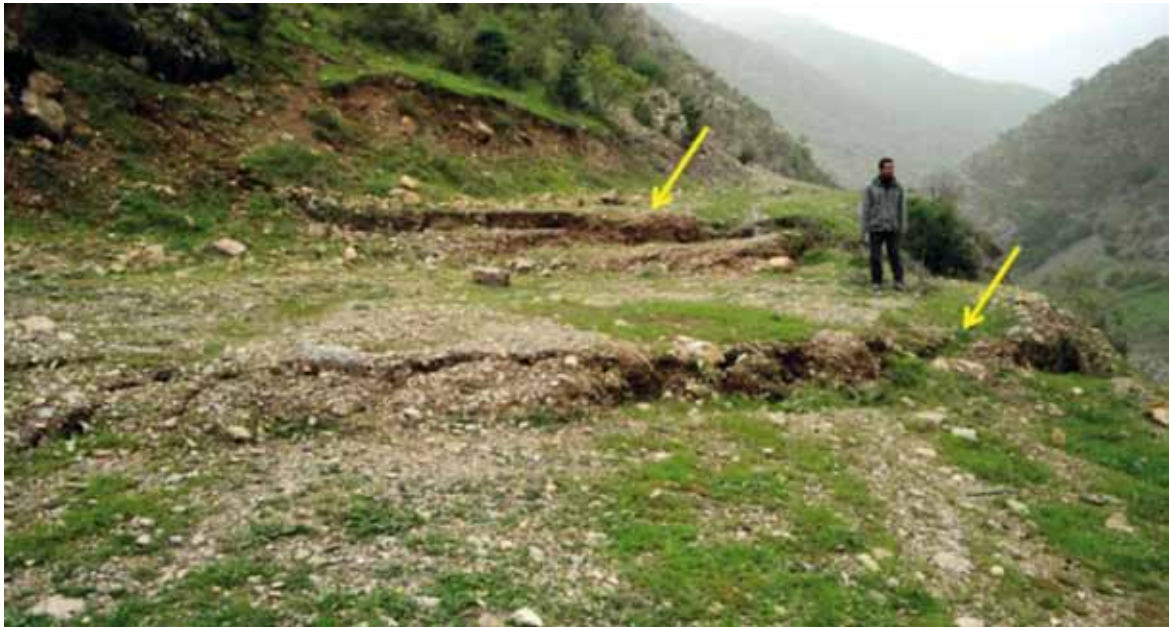
Şekil 18. Gökçekoru Köyü kuzeybatısında, sol sahilde re-aktivite geçirmiş heyelan ve buna bağlı gelişen kırıklar yakın geçmişte yapılan yolu iki yerden etkilemiştir. Lokasyon için Şekil 16'ya bakınız.

Figure 18. A reactivated landslide in the northwest of the Gökçekoru Village, on the left coast and the cracks related with this reactivation which affected the road in two places. For location; see Figure 16.

Gökçekoru Köyü kuzeybatısında Botan Çayı (Ulu Çay) vadisi yakınında aktif bir heyelan gözlenmiştir (Şekil 18). Bu alanda geri planda görülen heyelanın göreceli yaşı 6 olduğu düşünülmüştür. Fakat bu heyelan alanında reaktivite görülür. En son heyelan günceldir (göreceli yaş: 7) ve buradaki yolda çatlaklar oluşturmuştur (Şekil 18).

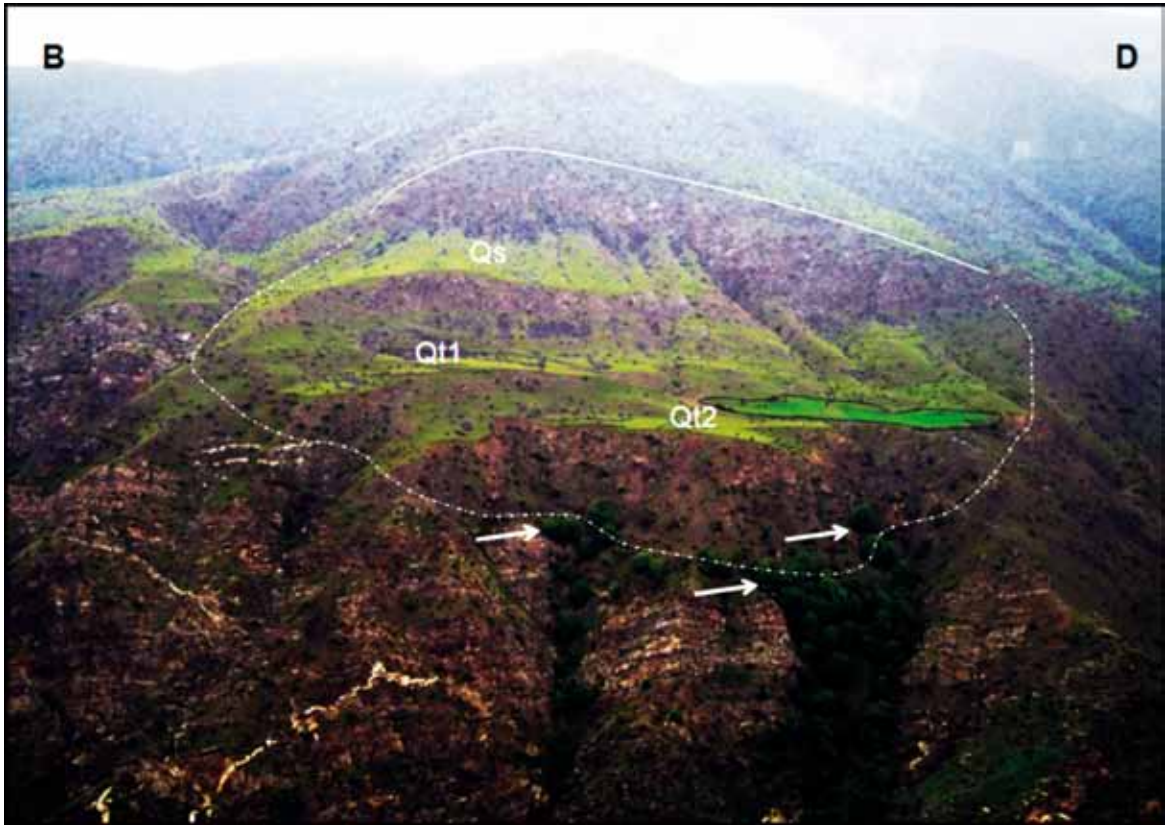
Şekil 19. Gölgeli Köyü kuzeydoğusunda nehrin sağ sahilinde bulunan eski heyelan. İki aşınma yüzeyi (Qt1, Qt2: taraçalar) belirgin olarak görülmektedir. Yer değiştirmiş heyelan malzemesinin tabanına yakın ağaç yoğunlaşması belirgindir. Kayma-sıyırılma yüzeyi boyunca su çıkışı belirgindir. (Qs: yamaç döküntüsü çökelleri). Lokasyon için Şekil 20'ye bakınız.

Figure 19. Ancient landslide located in Northeast of Gölgeli Village on right coast of the river. Two erosional surfaces (Qt1, Qt2: terraces) are visible. Trees concentration near base of displaced landslide material is evident. Water discharges along the surface of rupture is apparent. (Qs: talus-scrée deposit). For location; see Figure 20.

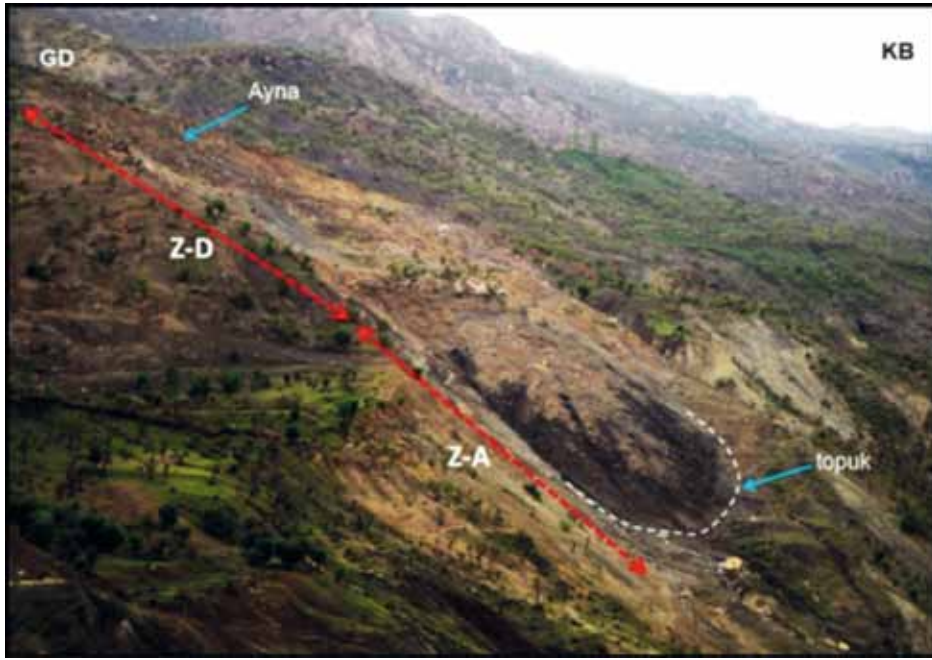
Şekil 22. Gölgeli ve Ayvalıbağ köyleri (sol sahil) arasındaki aktif heyelan alanına bakış. Bölgenin en genç ve büyük heyelanı eski heyelan döküntüsü - malzemesi-talus çökelleri üzerinde oluşmuştur. (Z-D: kayma zonu, Z-A: birikme zonu). Lokasyon için Şekil 20'ye bakınız.

zonu (zone of depletion) ve topuktaki yığılma zonu (zone of accumulation) belirgindir (Şekil 22). Bu alandaki güncel ve ikincil heyelanlar nedeniyle mevcut yolların tahrip olduğu görülür.

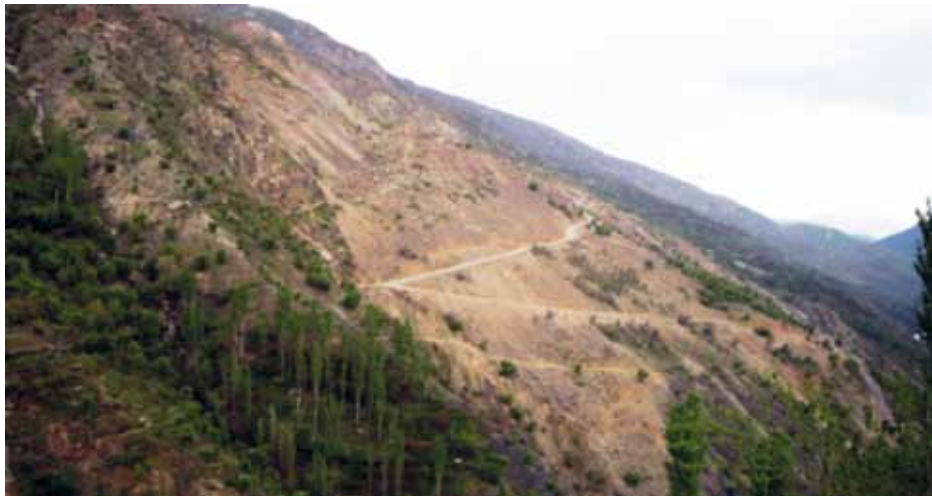
Şekil 23. Yukarıayvalıbağ Mahallesi batısında aktif heyelan alanı. Bu alanda yamaç eğimi çok yüksektir heyelan ve kaya düşmesi dışında yamaç döküntüsü oldukça yaygındır. Lokasyon için Şekil 20'ye bakınız.

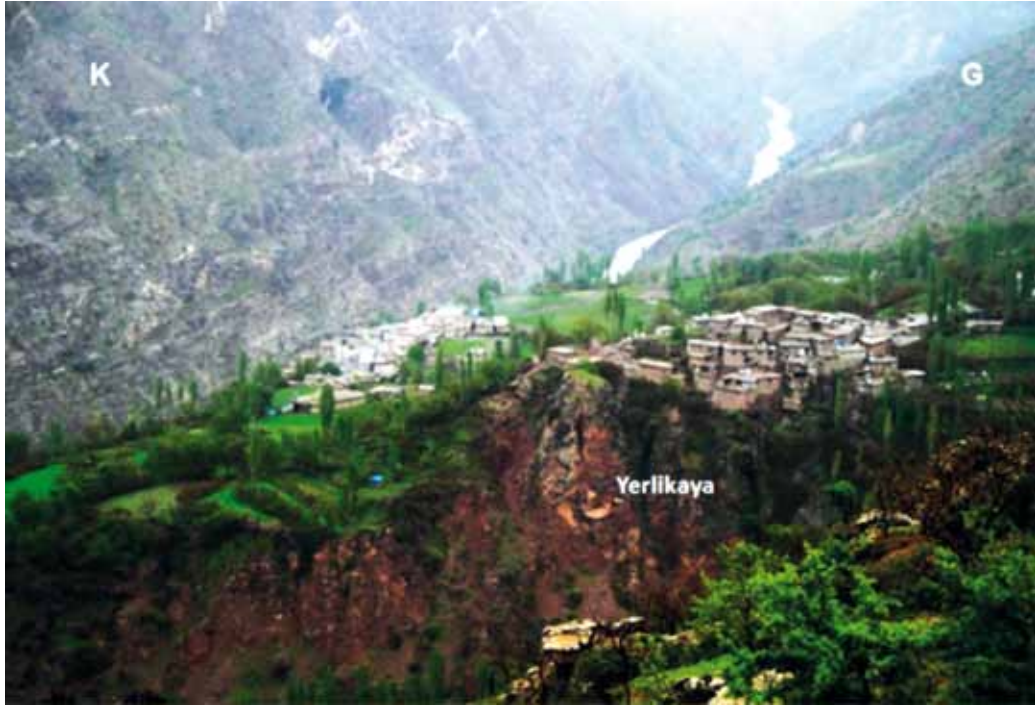
Şekil 24. Ayvalıbağ Köyü ve Yukarıayvalıbağ Mahallesi'ne batıdan bakış (sol sahil). Köyün doğu kesimi eski yamaç döküntüsü (talus) üzerinde kurulmuştur. Köyün batısında ise evlerin bir kısmı yerli kaya üzerindedir. Lokasyon için Şekil 20'ye bakınız.

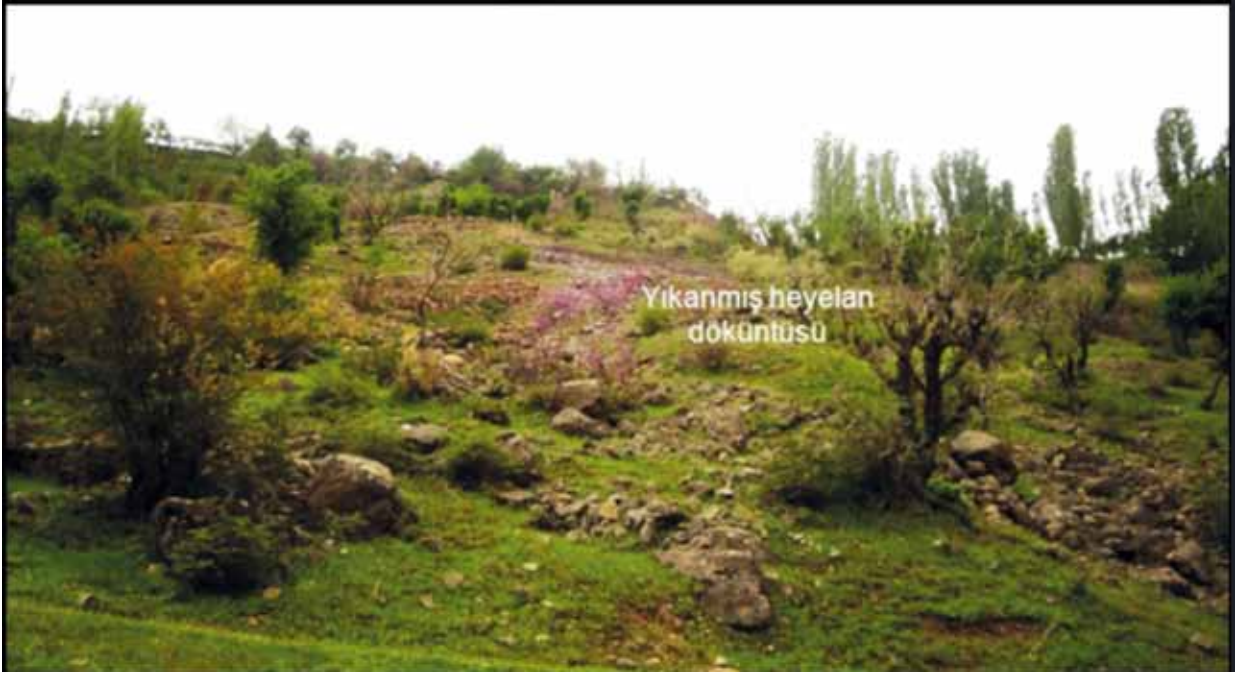
Şekil 25. Ayvalıbağ Köyü kuzeyine, Botan Çayı Nehrinin sol sahilne bakış. Eski heyelan döküntüsü ve hızlı sellenme ile yıkanmış heyelan döküntüsü. Sellenme sonucu heyelan malzemesinin ince taneli kesimi taşınmış, geride kaba taneli unsurlardan oluşan malzeme kalmıştır. Aynı alanda yakın zamanda oluşan heyelanlar da gözlenmiştir. Lokasyon için Şekil 20'ye bakınız.

Figure 25. North of Ayvalıbağ village. Left side of the Botan Çayı (Ulu Çay) River. Flash floods debris (washout debris); floodwaters washed landslide debris and fine landslide material removed from displaced landslide material. Recent landslide activity observed in surrounding area. For location; see Figure 20.

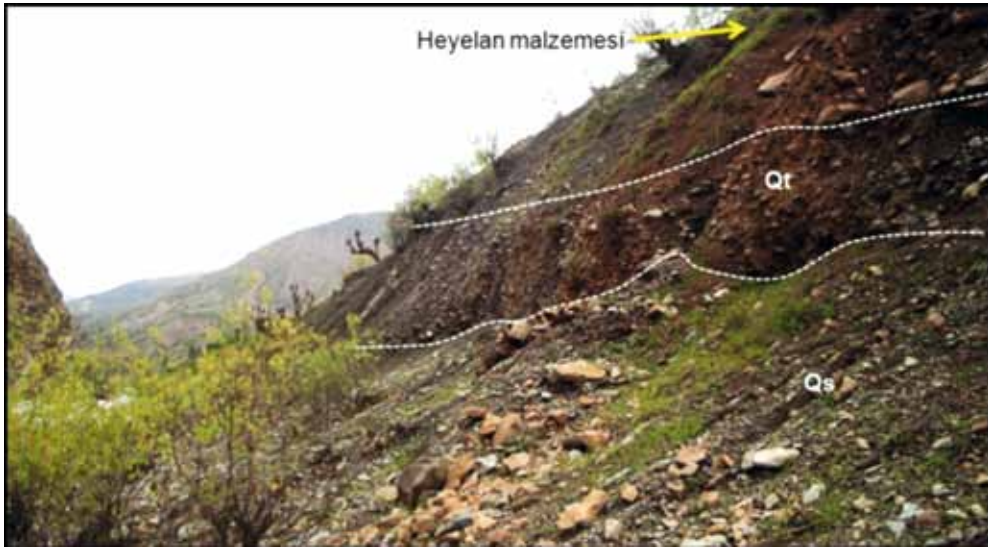
Şekil 26. Ayvalıbağ Köyü kuzeyi Botan Çayı (Ulu Çay) Vadisi'nin sol sahilinde eski bir heyelan malzemesi, yamaç döküntüsü (Qs) ve taraça çökelleri (Qt). Fotoğrafta görülen alan günümüzde duraylıdır. Lokasyon için Şekil 20'ye bakınız.

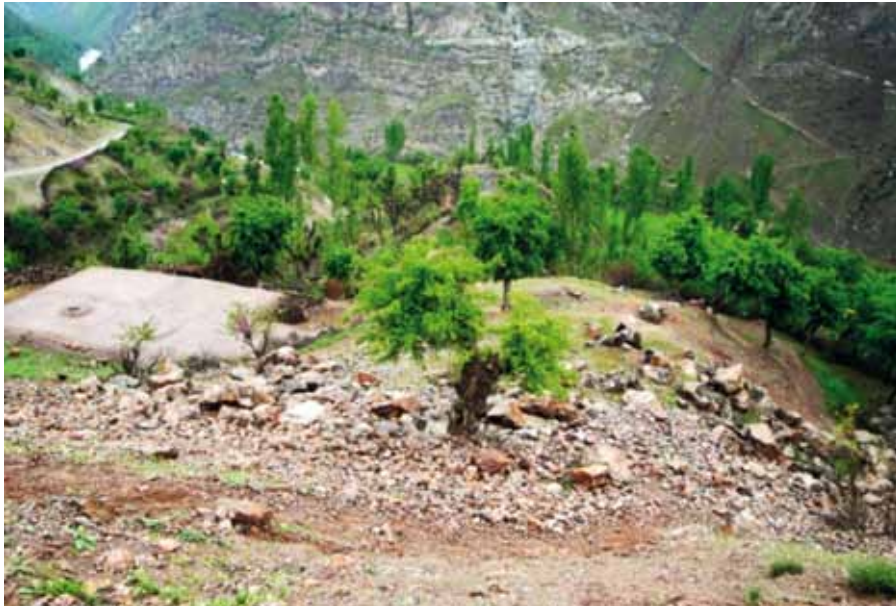
Şekil 27. Botan Çayı (Ulu Çay) sol sahilindeki Ayvalıbağ Köyü kuzeybatısına, bakış. Yakın zamanda oluşan kaya düşmesi türündeki heyelan aktivitesi. Lokasyon için Şekil 20'ye bakınız.

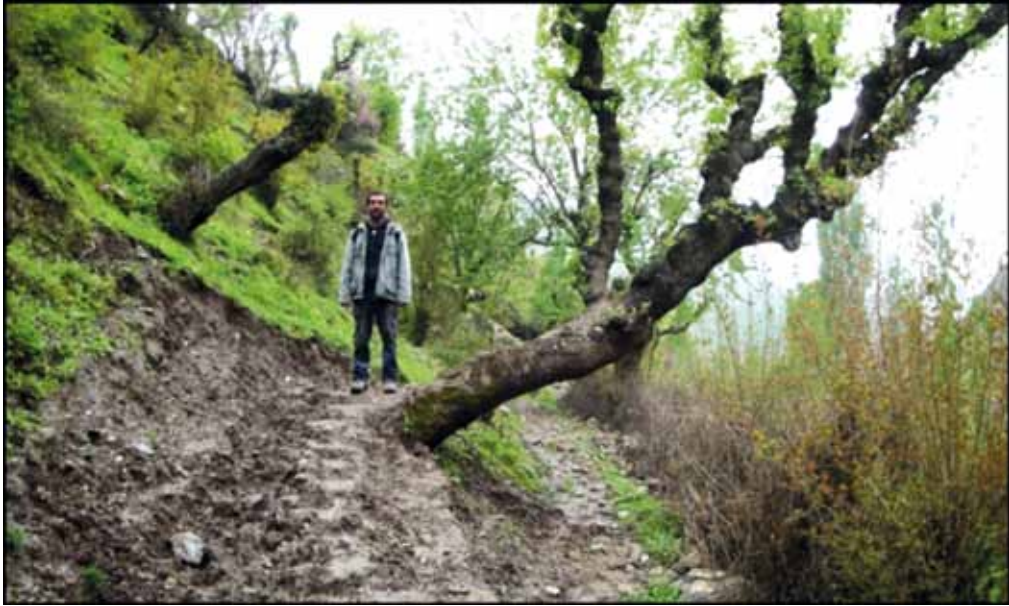
Şekil 28. Botan Çayı (Ulu Çay) sol sahilindeki Ayvalıbağ Köyü kuzeybatısına, bakış. Eğilmiş ağaç eski bir heyelan aktivitesini işaret etmektedir, düşey dallar eski heyelan sonrası büyümüştür. Bu alanda yakın zamanda olmuş bir heyelan aktivitesi gözlenmemiştir. Lokasyon için Şekil 20'ye bakınız.

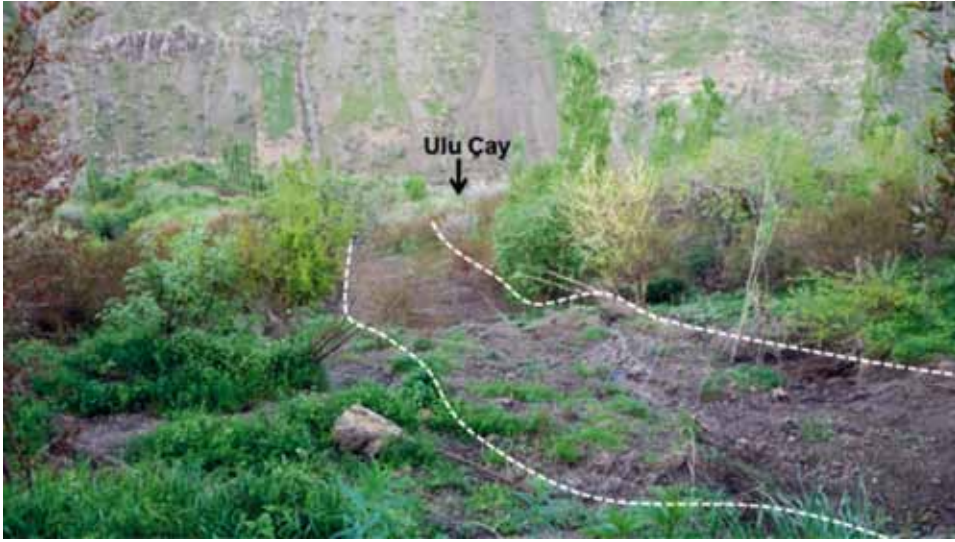
Şekil 30. Güleçler Köyü kuzeyindeki bahçelerde 2010 yılı Mart ayında oluşan toprak akması. Toprak ve ağaçlar birlikte vadi yönünde akmıştır. Lokasyon için Şekil 29'a bakınız.

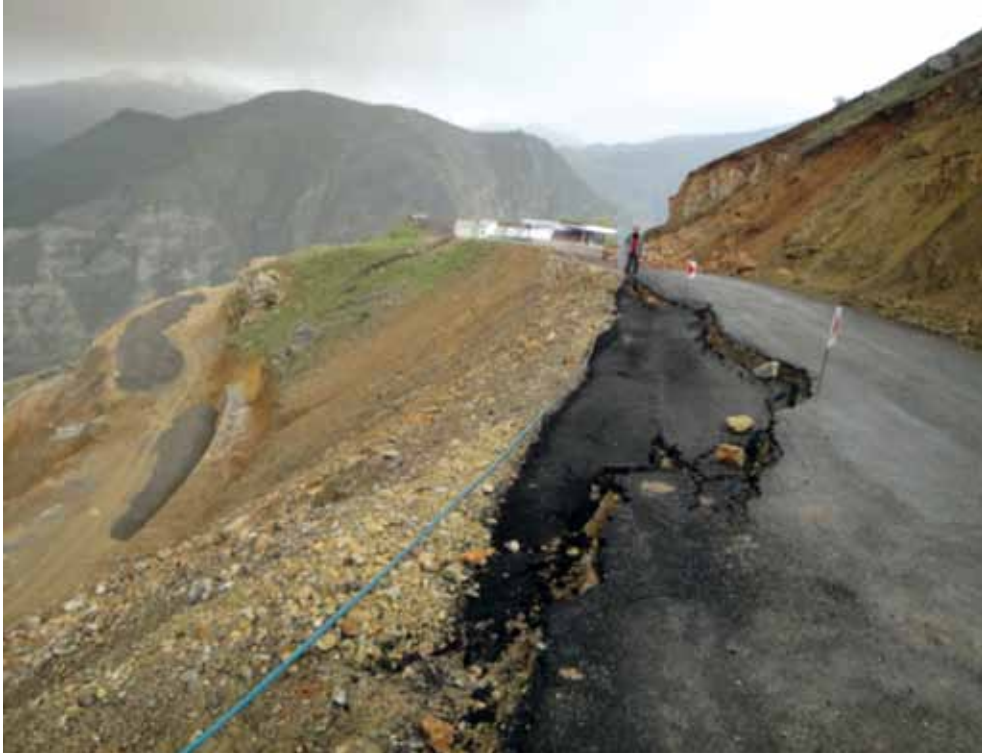
Şekil 31. Pervari kuzeybatısında mevcut yolda 2010 yılı Nisan ayında oluşan heyelan ve çatlakları. Yeni gelişen heyelan Siirt-Pervari ana yoluna zarar vermiştir.

Figure 31. The landslide and its cracks occurred on the newly constructed road in the northwest of Pervari in April 2010. Landslide also damage to the Siirt-Pervari main road.

Güleçler Köyü güneybatısında Pervari yolu yakınında haritalan iki heyelan vardır. Söz konusu heyelanların taç kısmı karayolunun güneyinde kalır. Heyelandaki ilk hareketin göreceli yaşının 4 olduğu düşünülmektedir. Bu heyelanlardan bir tanesi 2010 Nisan ayında bu çalışma devam ederken tekrar aktif olmuş yeni kayma ile Pervari yolunda ve bu alanda yeni yapılmakta olan yol üzerinde hasar yaratmıştır (Şekil 31).

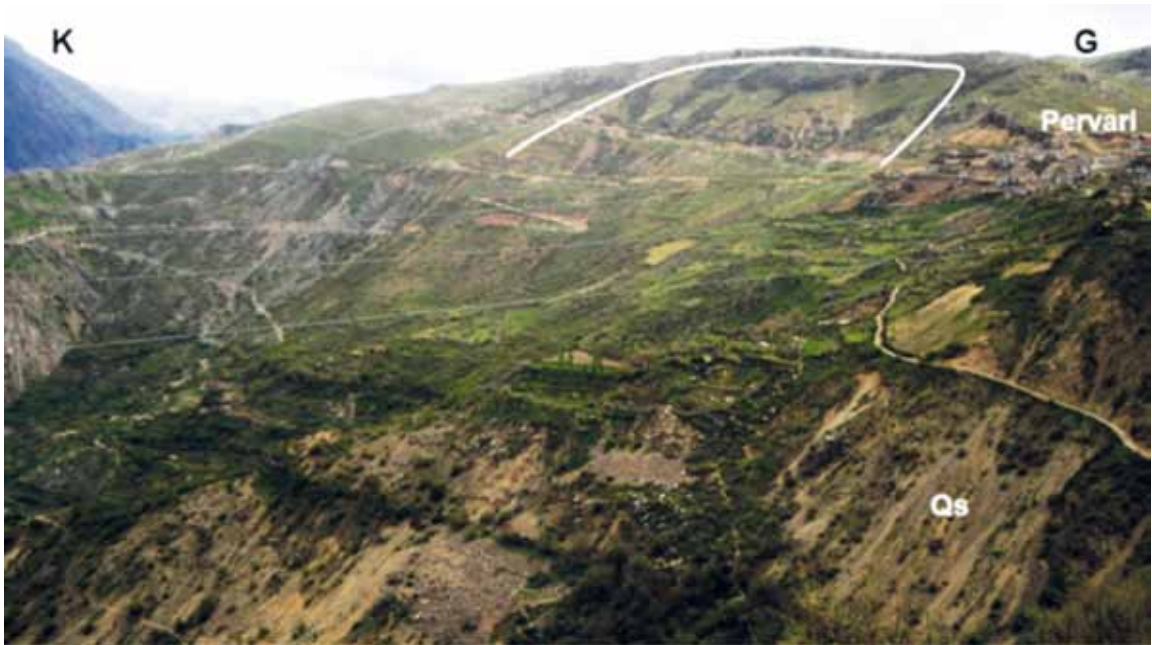
Şekil 32. Pervari doğusuna bakış. Göreceli yaşı 2 olan heyelan ve yamaç döküntüsü (talus; Qs) çökelleri görülmektedir. Lokasyon için Şekil 29'a bakınız.

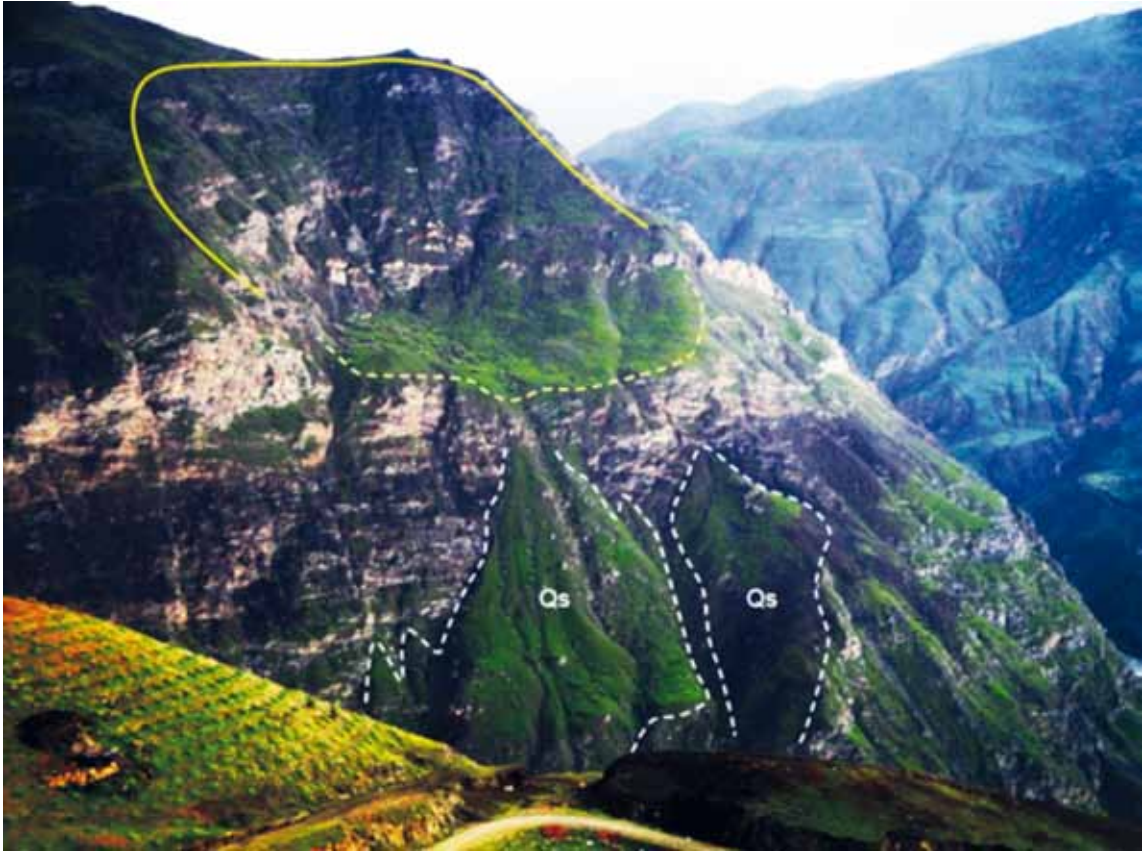
Şekil 33. Pervari kuzeydoğusunda sağ sahilde asılı heyelan ve yamaç döküntüsü çökelleri (Qs). Heyelanların kayma düzlemi aşınma nedeniyle görünür hale gelmiştir. Lokasyon için Şekil 29'a bakınız.

Figure 33. Hanging landslide and scree-talus deposits (Qs) observed in the northeast of Pervari. Surface of rupture and surface of separation of landslide has become visible due to extensive erosion. For location; see Figure 29.

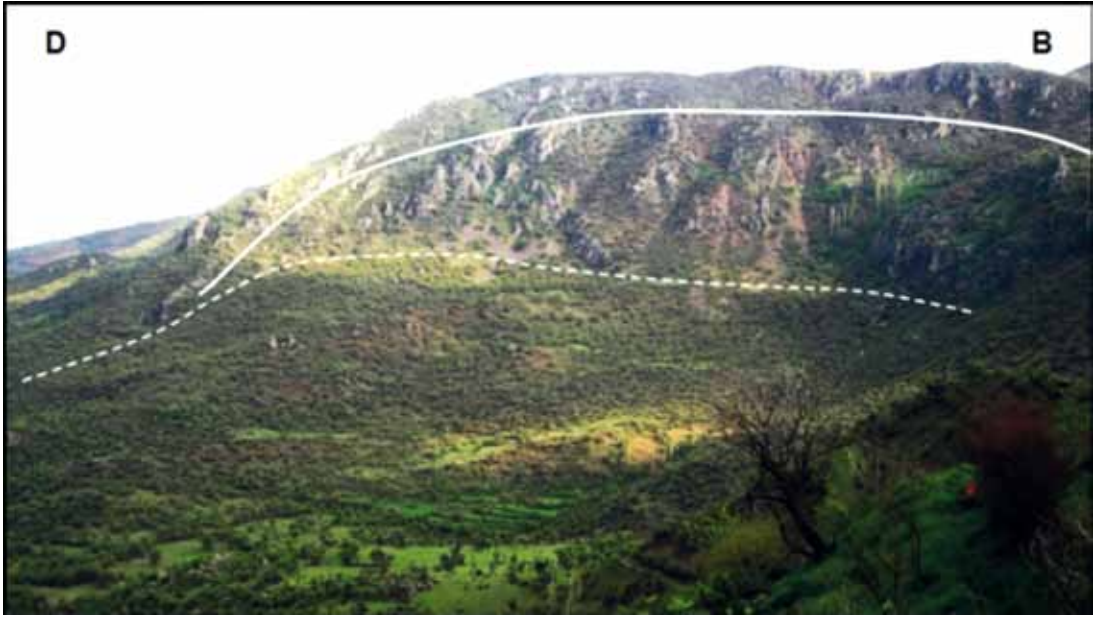
Şekil 36. Büyük Çay vadisi sağ sahilinde Beleçay Köyü güneydoğusundaki bahçelere bakış. Fotoğrafta çok eski bir heyelanın taç kısmı görülmektedir. Lokasyon için Şekil 34'e bakınız.

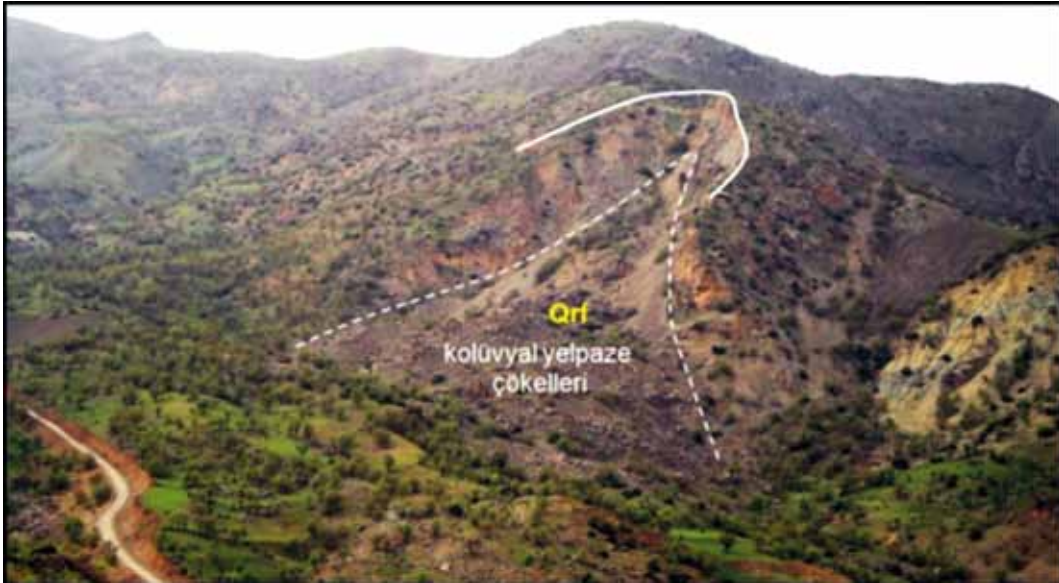
Şekil 37. Büyük Çay vadisi sağ sahilinde eski heyelan ve daha sonra heyelan taç alanından kaynaklanan kaya düşmesi (Qrf) ve yelpaze oluşturacak şekilde birikmiş kolluviyal Heyelan malzemesi ve yelpaze çökelleri. Heyelan malzemesi Çetin barajı göl alanına ulaşmamaktadır. Lokasyon için Şekil 34'e bakınız.
