Çetin Baraj Gövdesi ve Dolayının Jeolojisi ve Heyelan Araştırması

Geology and Landslide Investigations in and Around the Çetin Dam Site

Doğan PERİNÇEK

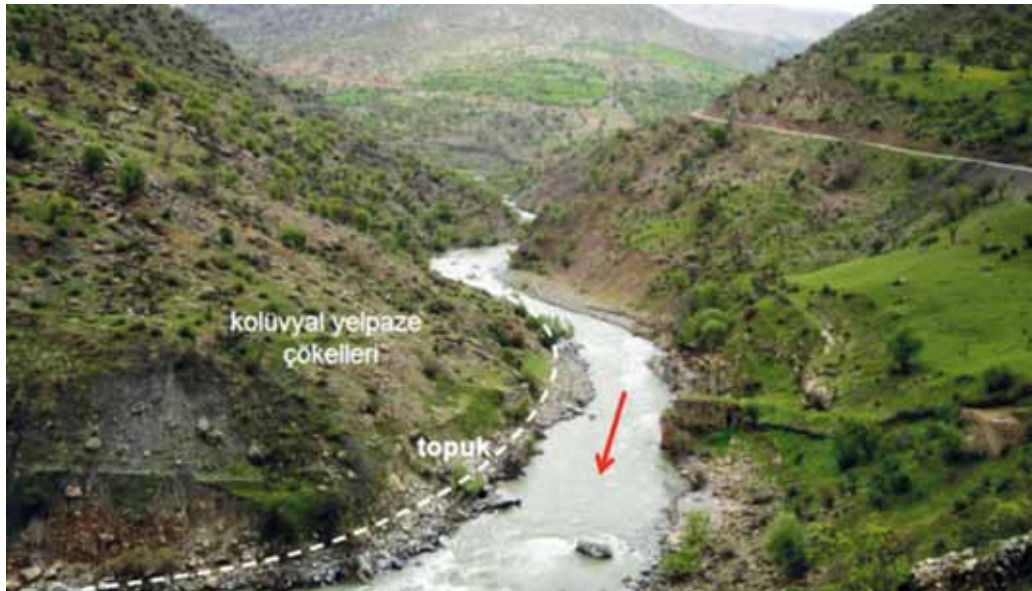
Şekil 40. Büyük Çay sağ sahilinde Beyaz Köprü kuzeyinde sağ sahilde heyelan topuğuna bakış. Topuk malzemesi heyelan oluşumundan sonra heyelan bölgesinde akan su ve yağmur ile yeniden işlenmiştir (kolüvyal yelpaze çökelleri). Yelpaze çökelleri nehri sol sahil yönünde ötelemiştir. Kırmızı ok akış yönünü göstermektedir. Lokasyon için Şekil 39'a bakınız.

It was observed in many places that the material sliding downslope following the occurrence of the landslide diverted the river bed in the opposite direction (Figures 21 and 40).
