ART NOUVEAU ÜSLUBUNUN ÖNEMLİ BİR TEMSİLCİSİ :
ZİRAAT BANKASI İSTANBUL - KARAKÖY ŞUBESİ HİZMET BİNASI

**An Important Representative of Art Nouveau Style : Service Building
of İstanbul Karaköy Ziraat Bank**

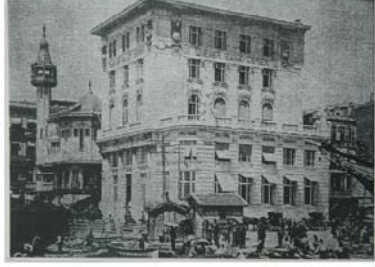
Foto 1 : Sebah ve Joaillier'e ait Önde Weiner Bank Verein Binası, Arkada Küçük Mescidi Konu Alan Fotoğraf (E. Eldem'den).

Karaköy Meydanı'nda, özellikle deniz yönüne bakan cephesi ve heybetli heykelleri ile dikkatleri üzerinde toplayan yapının üzerinde tarihine ilişkin herhangi bir veri mevcut değildir. Ülkemizdeki yetersiz arşivleme ve yurt dışında bulunan arşivlerde de II. Dünya Savaşı'nın tahripleri yüzünden yapı ile ilgili ayrıntılı bir tarih bulunamamıştır¹. Yapının inşa tarihi hakkında en belirgin ifade; "T.C.Ziraat Bankası Karaköy Şube Binası tahminen, 1912-1914 yıllarında Avusturya Bankası olarak Karaköy Meydanı'nda inşa edilmiş altmış yıllık bir yapıdır" ifadeleri ile, **Arkitekt** Dergisi'nin bina ile ilgili makalesindedir². Kaynak belirtilmeyen bu makalede, tahmini olarak ileri sürülen yapım tarihinin kesinliğini ortaya koymak ise ancak eldeki fotoğraf ve kartpostallarla mümkün olmuştur. Buna göre ilk önce yapının kuzeye bakan arka cephesinde, Kemankeş Sokağı'nın diğer tarafında bulunan bir mescit, bu tarih araştırmasına yardımcı olmuştur. 1905 tarihinde, daha önce inşa edilmiş bir çift katlı yapı üzerine yeni sanat üslubu etkileriyle İtalyan Mimar **R.D'Aronco** tarafından inşa edilen bu ahşap mescit, 1958 tarihli Karaköy Meydanı genişletme çalışmalarına kadar tüm aynı açıdan çekilen fotoğraflarda yer alarak banka yapısının en azından 1905 tarihinden sonra yapıldığını doğrulamaktadır (Foto.: 1).

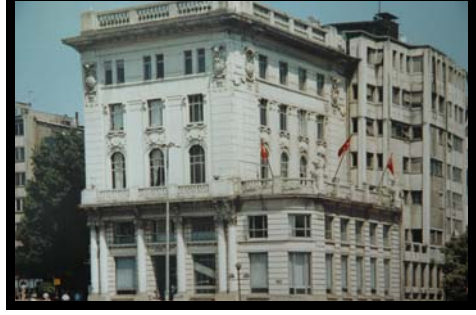
Foto 2 : Ziraat Bankası Karaköy Şubesi Hizmet Binası'nın Giriş ve Deniz Cephelerinden Genel Görünüm.

Art Nouveau üslubunun yaygın olduğu dönemlerde inşa edildiği (1910-1912) anlaşılan yapının cepheleri, bu dönem özelliklerini ortaya koymaktadır (Foto.: 2). Zira, cepheler binanın kabul gören inşa tarihine uygun olarak mimarinin tam bir kimlik arayışı içinde bulunduğu, XX. yüzyıl başlangıcı ürünü olduğunu ortaya koymaktadırlar. Şöyle ki, yapı her ne kadar görkemli denebilecek cephelere sahip olsa da, daha tam olgunlaşmamış bir mimari dönemin eseri olarak görünmektedir. Cephede yer alan, bir takım özel süsleme elemanlarının anlamlarını ise, yaptırılan banka kuruluşu ile ilgili çeşitli simge ve isteklerde aramak gerekir.

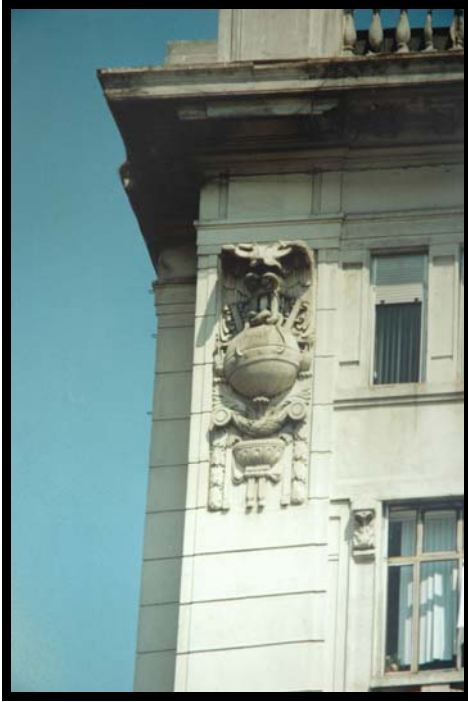
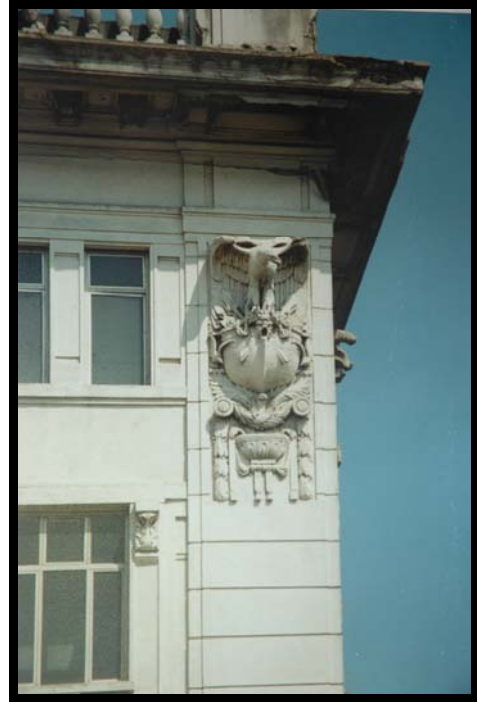
Foto 3-4 : Ziraat Bankası Karaköy Şubesi Hizmet Binası Giriş Cephesinin Sağ ve Solunda Yer Alan Kartallı Armalar.

Giriş cephesinin güney ve deniz cephesinin doğu köşelerinde yer alan, birbirinin aynısı iki arma, kabaca ahşap bir geminin baş üstüne tünemiş bir kartalı göstermektedir. Geminin her iki küpeştesinin dış yanında uçan birer martı yer almaktadır. Güverteden sarkan halatlar ve birkaç tanımsız eşya ile birlikte baş üstü tahtasına pençelerini geçirerek kanatlarını açmış kartalın başı sola çevrilidir.

Giriş cephesinin kuzey ve deniz cephesinin batı köşelerinde yer alan diğer iki armada ise, geminin yerini enlem ve boylamlara ayrılmış bir dünya almıştır. Kürenin tam ortası, yatay bir kuşakla sarılmış ve üzerine eşit aralıklarla biri tam ortaya gelecek şekilde, yedi adet altı kollu yıldız yerleştirilmiştir. Daha yukarıda kürenin üst ortasından çıkan köşeli bir çubuk ve buna dolanmış birbirlerine sarılı iki yılan görülmektedir. Yılanların her iki yanında birbirinin aynı ikişer adet cisim görülmektedir. Bu cisimlerden biri telefon veya telgraf direğinin üst kısmını anımsatırken, diğeri yuvarlak halkaya asılmış ipli bir eşya izlenimini vermektedir. Yılanların sarılı bulunduğu çubuk ise en yukarıda bir mihveri taşımaktadır. Arma, mihverin her iki yanından çıkan açılmış kartal kanatlarının eklenmesi ile diğer armaya benzer bir şekilde son bulmaktadır.

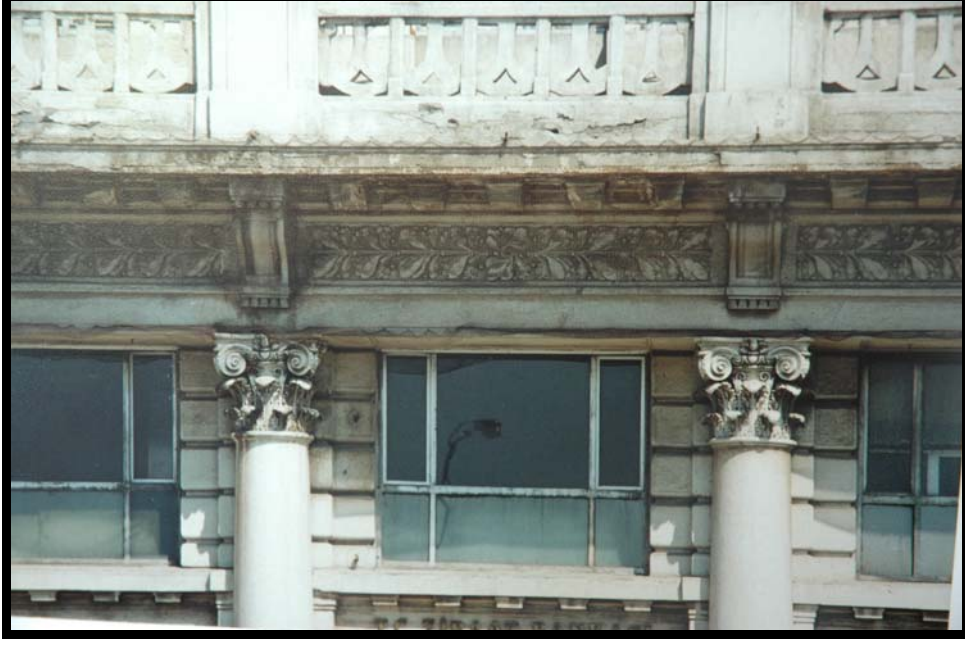
Foto 5 : Ziraat Bankası Karaköy Şubesi Hizmet Binası Giriş Cephesinden Ayrıntı.

İlk iki kat penceresinin hemen bitiminde, cepheye yarılmasına kadar gömülü vaziyette bulunan altı sütunun korint başlıkları üzerindeki geniş bir saçak yer almaktadır (Foto.: 5). Sütunların başlıklarına denk gelen konsollar ile aralarındaki bitkisel bezemeli bantlardan oluşan bu saçak, antik Yunan ve Roma tapınaklarının arşitravlarını ve Rönesans yapılarının klasik saçak düzenlerini akla getirmektedir. Bu geniş saçığın üzerinde, sık yerleştirilmiş ve küçük tutulmuş konsollar ve aralarındaki kasetlerden oluşan dar bir saçığı, terasın beton korkulukları takip eder. Güneybatı cephesinin bu Neoklasik etkili kaide bölümünün üzerinde de, deniz yönünde olduğu gibi bir bütünlük sergileyen cephe düzeni görülür. Deniz cephesiyle aynı cephe özelliklerini sergileyen bu cephenin tek farkı, düşeyde dört yerine üç sıra pencerenin bulunması ve son kat pencerelerinin ikişer ikişer gruplandırılmış altı adet tek kanatlı dar pencereden oluşmasıdır. Bu cephenin de köşelerinde deniz cephelerinin köşelerinde olduğu gibi, askı çelenk, kâse ve bir geminin ön bölümünde kanatlarını açmış vaziyette duran aşırı plastik şekilde işlenmiş kartal kabartmasından oluşan ve bir arma niteliğini taşıyan kompozisyon yer alır.
