## SAKARYA VE ÇEVRESİNDEN EV ÖRNEKLERİ

Dr. Yusuf ÇETİN\*

### The Houses Of Sakarya

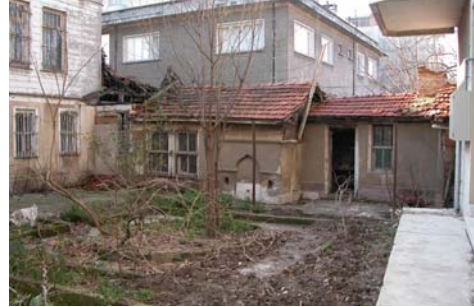
Resim 2. Sakarya Alicantlar Evi müştemilat bölümü

bölümü bulunmaktadır. Alt kattan bir kapı ile geçilen müstemilâtın hamam ve çamaşırhanesi harap halde bulunduğu için iç durumları tam anlaşılammamaktadır. Çeşme ise dikdörtgen planlı olup cephe çeşmeleri<sup>11</sup> grubuna girmektedir (Resim:2).

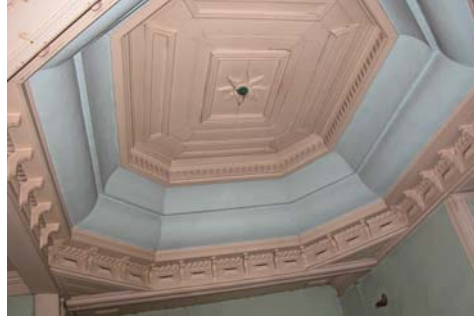
Resim 4. 2. Kat sofası tekne tavanı ve tavan süslemesi

**Süsleme:** İç mekânda süslemesiyle dikkat çeken en önemli bölüm 1. katın güney-doğu köşesinde yer alan odadır. Alçı ile sıvanmış duvar yüzeyleri, alçı yaş iken mala ile şekil verilmek suretiyle helezonik motiflerden meydana gelen bir kompozisyon oluşturulmuştur. Oldukça ilginç olan bu süslemelerin üzerleri sonradan boyanmıştır (Resim: 3). Diğer önemli süsleme ise 2. kat sofasının tavanındaki ahşap süslemelerdir. Çıtakâri ve oyma tekniği ile yapılan, geometrik kompozisyonlardan meydana gelen bu süslemeler oldukça gösterişlidir. Tavan sonradan yağlı boya ile boyanmıştır (Resim: 4).

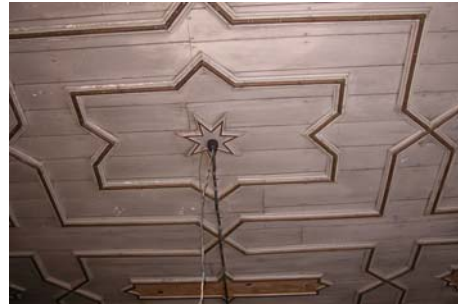
Resim 6. 1. kat sofası tavan süslemeleri

Oldukça geniş ve gösterişli olan sofanın tavanı ahşap çıtakâri tekniğinde süslenmiş olup, yüzeyi tavan göbeğinde yedi kollu bir yıldız motifinin etrafında gelişen sekiz kollu yıldız motifleri ve bunların aralarına yerleştirilmiş uçları sivriltilmiş haç motiflerinin oluşturduğu bir kompozisyon ile kaplanmıştır. Çıtaların dış yüzeyleri ve göbekte yer alan yıldız motifleri altın yaldız boya, zemin ise krem renkli yağlı boya ile boyanmıştır. Böylece tavanda renkli fakat duru bir süsleme elde edilmiştir (Resim: 6).

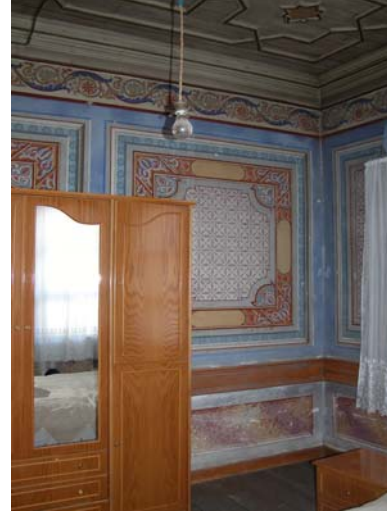
Resim 8. 1. kat kuzey-doğu odasının duvarlarında yer alan kalem işi süslemeler

Sofanın kuzey yönünde yer alan odalardan kuzey-doğuda olanı tamamen yenilenmiş olup duvarlardaki kalem işleri badana ile kapatılmıştır. Kuzey-batıda yer alan oda ise tavan ve duvar süslemeleri orijinal özelliklerini korumuştur. Odanın tavanı sofanın tavanına benzer bir kompozisyonla çitakarî tekniği ile süslenmiştir. Duvarlar ise salondaki kalem işi süslemelerden farklı bir kompozisyon ile ele alınmıştır. Duvarların en üstü tavana yakın yerde, üzerinde Rokoko tarzı bitkilerin oluşturduğu dalgalı bir kuşak çevrelemektedir. Duvar yüzeylerine ise kademeli konturlarla çerçevelenen panolar yerleştirilmiştir. Kare panoların ortaları krem rengi zemin üzerine mor renklerle sonsuzluk prensibine uygun olarak düzenlenmiş, eksene göre kaydırılmış haç çiçeği motifleri yerleştirilmiştir. Köşelerinde ise geometrik formlar içine yerleştirilmiş rumî ve pâlmet motifleri yer almaktadır. Bu motifler elips biçimli formlarla birbirine bağlanmışlardır. Elipslerin içi sarı zemin üzerine ebruyu hatırlatan süslemelerle doldurulmuştur. Panoların dışında açık mavi zemin üzerine koyu mavi renkle yapılan çiçek motifleri dış çerçeveyi oluşturmaktadır. Duvarların alt kısımları ahşap bir pervazla sınırlandırılmış olup iç kısımlarına sarı ve krem rengi boyalarla yalancı mermer görünümü verilmiştir (Resim: 8).

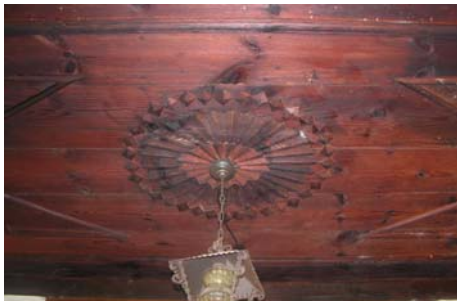
Resim 11. Giriş eyvanı ahşap tavan süslemesi

Evin süsleme bakımından dikkat çeken en önemli yanı çitakârî tekniğinde yapılmış ahşap tavan süslemeleridir. Derin bir eyvan şeklindeki girişin tavanında yer alan süslemede kompozisyonun merkezine, oluklu yivlerle giderek genişleyen yelpaze biçiminde, ince ahşap parçalardan iç içe yerleştirilmiş üç motiften meydana gelen elips şeklinde bir göbek monte edilmiştir. Dış kenarları testere dişli bu süslemenin etrafını birbirini takip eden baklava motiflerinden meydana gelen bir bordür çevrelemiştir. Dikdörtgen tavanın etrafı yivli çıtalarla köşelerde kareler oluşturularak çerçevelenmiş olup iç köşe boşluklarına ince yivli çıtalarla birer üçgen motifi yerleştirilerek kompozisyon tamamlanmıştır (Resim: 11).

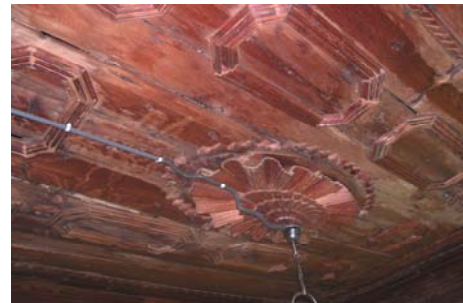
Resim 12. 1. kat baş odası ahşap tavan süslemesi

Üst kat odalarından güney-doğu köşede yer alanı evin baş odası olarak kullanılmaktadır. Odanın tavanı en dışta çeşitli şekillerde dizilen çıtalarla meydana gelen iki bordür ile çevrelenmiştir. İç çerçeveyi oluşturan üçüncü bordür köşeleri kırık hatlı iki büyük bir küçük dikdörtgenin alternatifli olarak birbirini takip etmesinden oluşmaktadır. Süsleme kompozisyonunun merkezine kademeli bir şekilde yelpaze biçiminde dışa doğru genişleyen ve iç içe üç motiften meydana gelen bir göbek yerleştirilmiştir. Göbeğin etrafını üzerleri yivli, ince çıtalarla dalgalı bir şekilde dışa doğru genişleyen bir kuşak çevrelemiştir. Bu kuşağın dışında da uç uca eklenmiş baklava motiflerinden meydana gelen bir bordür yer almıştır (Resim:12).

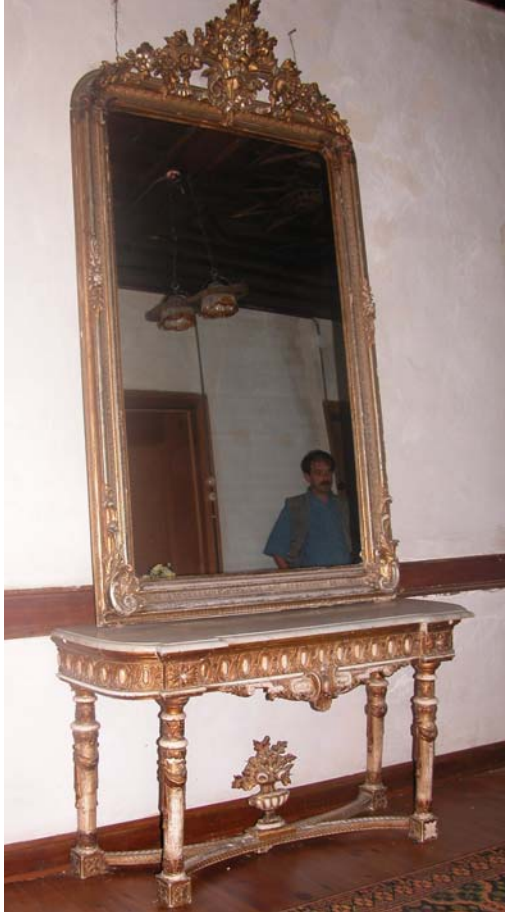
Resim 13. Varaklı konsol ve ayna

süslemeleri ile dikkat çekmektedir. Kademeli profillerin çevrelediği ayana çerçevesinin köşelerinde ve ortalarında Rokoko tarzında bitkisel süslemeler yer alır. Aynanın üzerinde ise demet şeklinde çok parçalı yaprak ve çiçek motiflerinin oluşturduğu gösterişli bir taç yerleştirilmiştir. Üzeri mermer tablalı, ayakları varaklı ahşap konsolun etrafı elips biçiminde sarmalların oluşturduğu bir bordürle çevrelendikten sonra ortasına aşağı doğru perde kaşı şeklinde sarkan Rokoko tarzı bir süsleme yerleştirilmiştir. İnce işçilikli ayaklar üzerinde perde motifleri ve Rokoko tarzı bitkisel süslemeler yer alır. Konsolun ayakları alttan yarım elipslerin sırt sırta vererek ortada birleşmesi ile oluşturulan bağlarla birbirine bağlanmıştır. Bağların üzerinde sarmallar şeklinde bir bordür yer almaktadır. Bağlantının tam ortasına da bir vazo içine natüralist bitki motifleri yerleştirilmiştir. Üzerindeki varakların bir kısmı dökülmesine rağmen aynalı konsol XIX. yy.ın sonlarında Osmanlı süsleme sanatlarına hakim olan Batı kökenli motiflerin sanatsal özelliklerini sergilemektedir (Resim: 13).

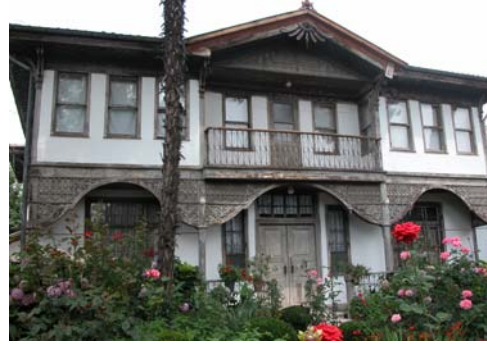
Resim 14. Hendek Molalar Evi dođu cepheden görünüm

Üst kat alt kata göre daha sade tutulmuş olup, doğu cephesinin ortasında ahşap bir kapı ile geçilen demir korkuluklu bir balkonu bulunmaktadır. Balkonun üzerinde yer alan üçgen alınlık biçiminde çıkmanın üzeri çitakâri tekniğinde geometrik motiflerle süslenmiştir. Alınlığın tepeliğinde ise içe doğru ahşaptan yarım güneş motifi yerleştirilmiştir. Üçgen alınlığın çatı üzerinde sonlanan kısmına da ahşaptan bir hotoz yerleştirilmiştir. Evi çevreleyen geniş çatı saçağının iç yüzeyi çitakâri tekniğinde, eksene göre kaydırılmış baklava motifleri ile süslenmiştir. Geniş saçakları tutan yarım daire formlu ahşap furuşların ortalarında zarif sarkıtlar bulunmaktadır (Resim: 14).

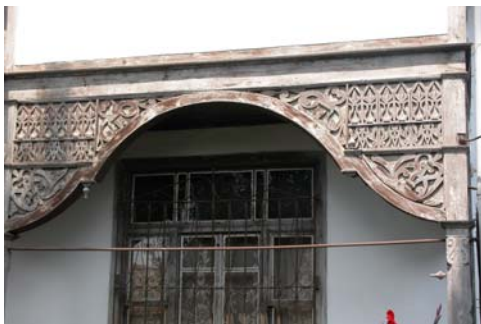
Resim 16. Dođu cephesi revađında yer alan ahşap süslemeler

hizasından itibaren alt kat cephesi üç eşit parçaya bölünmüş olup, dört ahşap sütun tarafından taşınan üç yayvan ahşap kemerle teşkilatlandırılmıştır. Kemer köşeliklerinin yüzeylerinde oyma tekniği ile yapılmış ahşap süslemeler bulunmaktadır. Her kemerin iki köşesine silmelerle çerçevelenmiş ikişer dikdörtgen pano yerleştirilmiştir. Bu panoların içleri stilize edilmiş geometrik formlu bitkisel motiflerle doldurulmuştur. Diğer boşluklarda ise daha yuvarlak hatlı, uçları volüt biçiminde sonlanan bitkisel motiflere yer verilmiştir. Kemerlerin alt yüzeylerinde aşağı doğru sarkan zarif sarkıtlar bulunmaktadır. Ahşap sütun başlıkların yüzeylerinde sırt sırta vermiş, uçları volüt şeklinde sonuçlanan “S” motifleri yer almaktadır. Başlıkların üzerleri ise dışa taşkın kademeli profillerle sonlanmaktadır (Resim: 16).

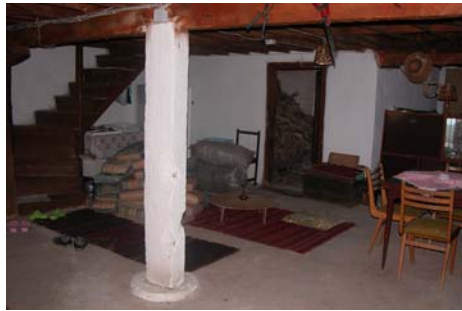
Resim 20. Evin hayat bölümü ve zemin kata çıkılan merdivenler

Evin güney yönünden açılan çift kanatlı ahřap bir kapı ile geçilen hayat bölümünün üst örtüsü kalın ahřap kalasların dikey bir şekilde yerleřtirilmesi ve orta merkezde çapraz yerleřtirilen ahřap kalaslarla desteklenmesi ile oluřturulmuřtur. Kalasların üzeri de kalın düzgün tahtaların yan yana getirilmesi ile kapatılıp giriř katının zemini oluřturulmuřtur. Ahřap üst örtü biri ahřap dördü

yekpare taş direklerle taşınmıştır. Muhtemelen devşirme olan taş direkler yuvarlak taş altlıklara oturtulmuştur (Resim: 20).

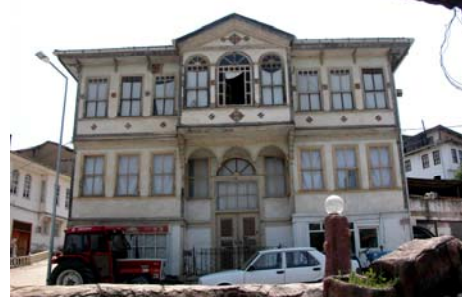
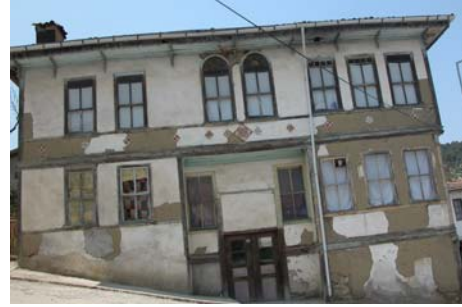
Yapının dış mimarisinde cepheler dengeli ve simetrik yapısı ile dikkat çekmektedir. Dış cephelerde kat araları ve köşeler ahşap hatıllarla belirlenmiştir. Yapının cephelerini kaplayan sıva ve badanalarda çatlama, şişme ve dökülmeler görülmektedir (Resim: 26, 27).

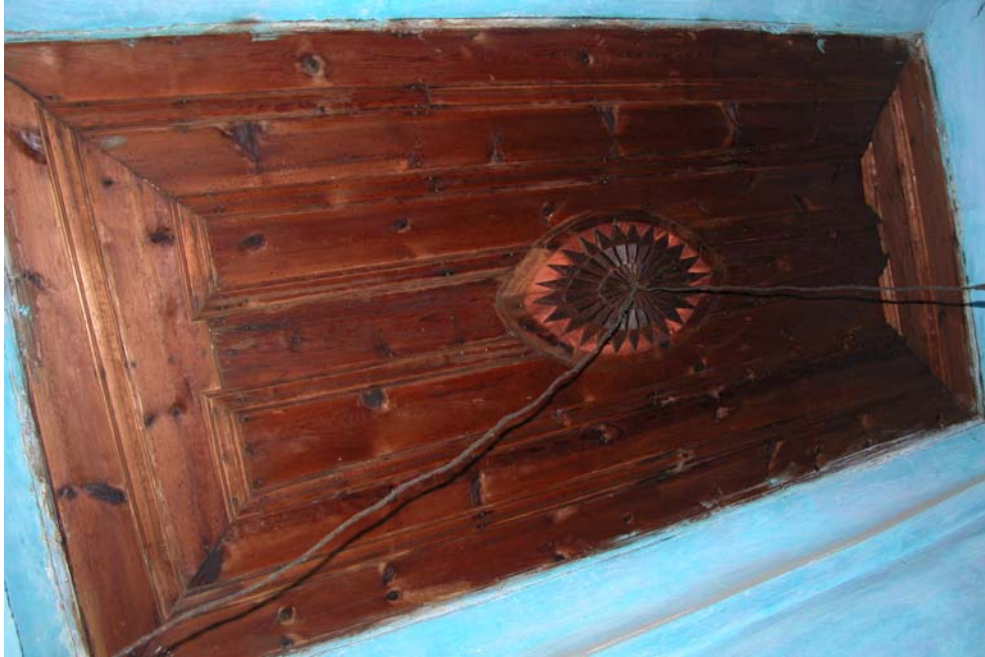
Resim 37. 2. kat sofası tavanı ve tavan göbeği
