## Kırsaldan Kente Miras Endüstri Arkeolojisine İki Örnek: Isparta Bıtrak ve Hüseyin Baş Değirmenleri

Two Examples of Heritage Industrial Archeology from Rural to Urban:  
Isparta Bıtrak and Hüseyin Baş Mills

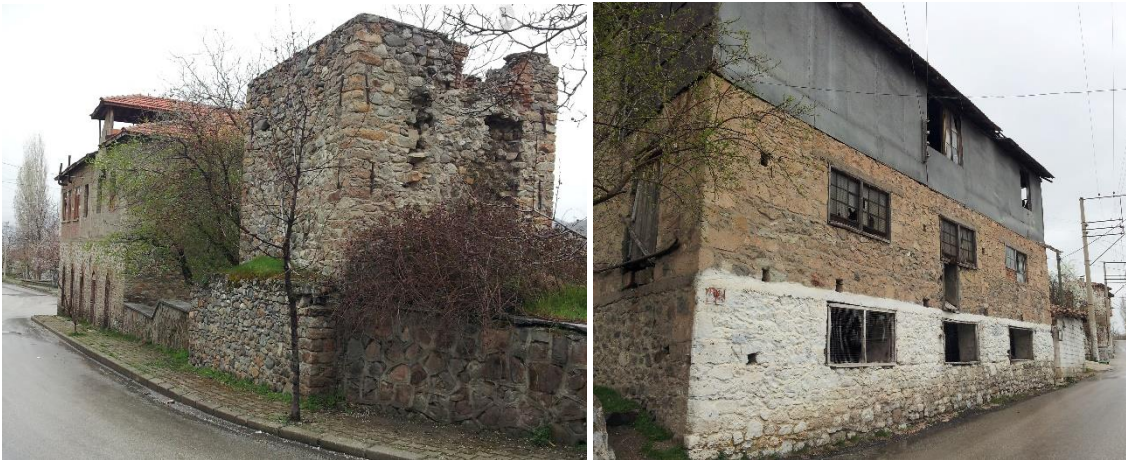
Bu değirmenlerden sadece Bitrak ve Hüseyin Baş Değirmenleri günümüze ulaşabilmiştir (Resim 3). Bu iki değirmende günümüzde 2527 numaralı sokak üzerinde ve birbirine 450 metre mesafede konumlanmıştır (Resim.4).

Resim 3. Bitrak ve Hüseyin Baş Değirmenleri (Gökarşlan ve Köse arşivi, 2022)

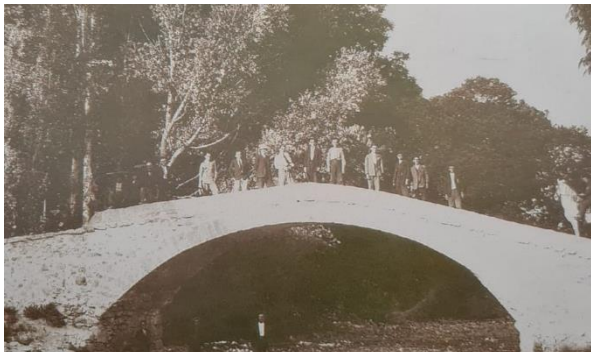
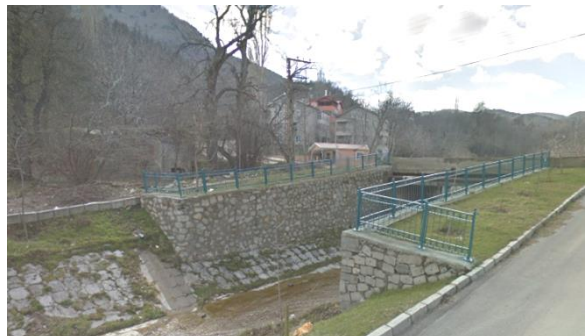
Hüseyin Baş Değirmeni, Yenice Mahallesi, 2527 Sokak, 486 nolu ada, 9 nolu parselde yer almaktadır. Doğancı, Yenice ve Dere mahallelerinin ortak kullandıkları harman yeri ve namazgah olarak kullanıldığı bilinen mevkiye inşa edilmiştir (Katircioğlu, 1958). Yapının çevresinde ahşap avlulu evler ve bahçeler bulunmakta olup, sadece güneydoğusundaki 283 nolu ada, 2 nolu parselde yıkama-hanenin yer aldığı tapu kayıtlarında geçmektedir. Değirmenin yanında Kaya Çeşmesi'nin bulunduğu bilinmektedir (Katircioğlu, 1958). Ayrıca güneyinde Düldül Ayağı Köprüsü bulunmaktaydı (Resim.5). Bu köprü, Yenice Mahallesi ile Dere Mahallesi'ni birleştirmektedir. Bu kemerli taş köprü, değirmenle olan yakın ilişkisi nedeniyle Hüseyin Baş Köprüsü olarak da adlandırılmaktadır.

Resim 5. Hüseyin Baş Değirmeni Köprüsü (Düldül Ayağı Köprüsü) 1932 yılındaki görünümü (Anonim, 2001) ve şimdiki hali (Gökarslan ve Köse arşivi, 2022)

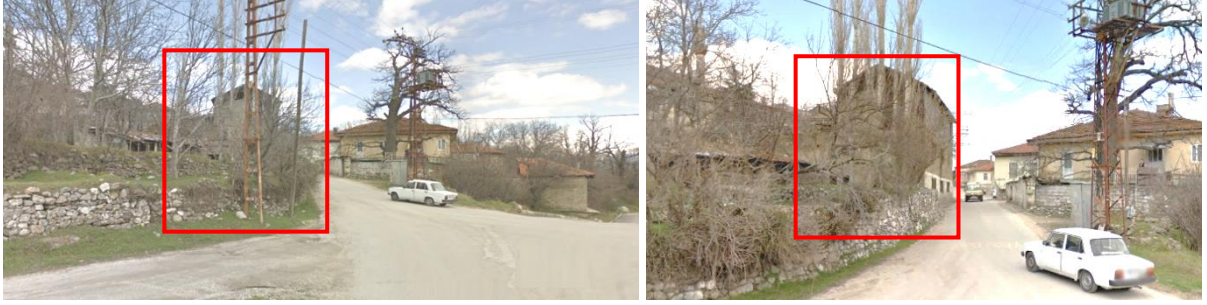
2604 nolu ve 2669 nolu sokaklardan 2527 nolu Sokak'a çıkan köşede konumlanan değirmen yapısı, kuzey güneyde uzanan dikdörtgen kütleli bir binadır (Resim 6 ve 7). Sonradan eklenen bir depo (hangar) kütlesi ile birlikte aynı parselde, eğimli bir zemin üzerinde yer almaktadır. Günümüzde atıl ve harabe halde bekleyen değirmenin 2000'li yıllara kadar çalıştığı bilinmektedir (Ölmez, 2005).

Resim 6. 2604 nolu ve 2669 nolu Sokakların kesişim noktasından Hüseyin Baş Değirmeni'ne bakış (Gökarslan ve Köse arşivi, 2022)

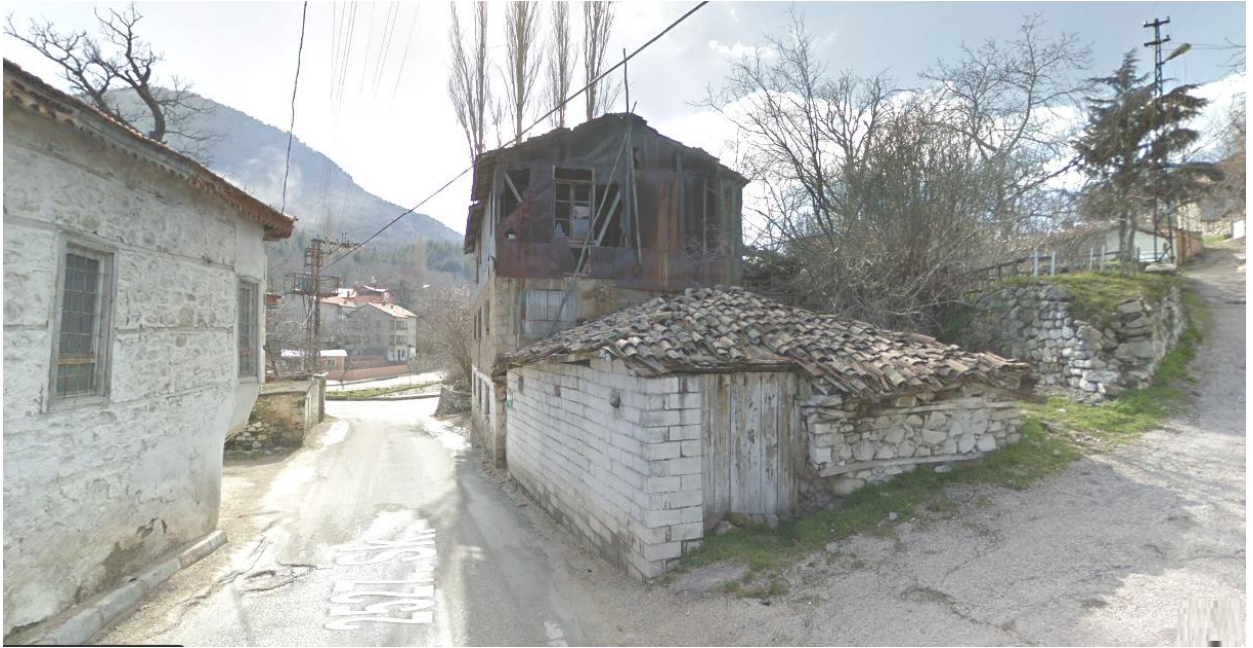
Resim 7. 2527 nolu Sokaktan Hüseyin Baş Değirmeni'ne bakış (Google Map, 2022)

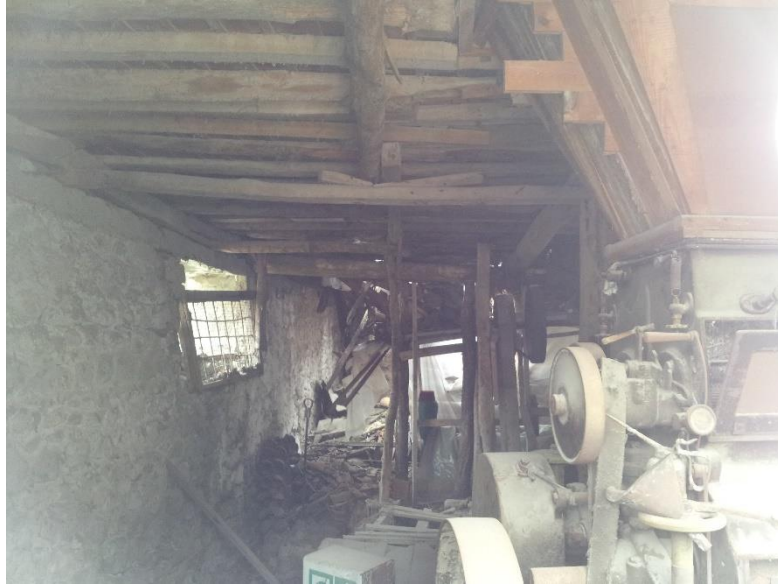
Yapıya muhdes hangarın içerisinden, doğu cephesinden girilmektedir. Zemin katta bölücü bir duvar olmayıp tek bir mekana girilmektedir. Bu katta hem değirmene ait teçhizatlar görülmekte, hem de Hüseyin Baş Dede Türbesi'ne bir ait sanduka yer almaktadır (Resim.8). Zemin katın batı cephesinden dereden hızla gelen suyun mekana alındığı metal boru vardır (Resim.9). Mekanın güney doğu köşesindeki kısma ise çarkların yer aldığı dikmeler ve ahşap bir platform yerleştirilmiştir (Resim.10). Bu kısımda esas öğütme işlemi için gerekli olan çarkların döndürülmesi sağlanmaktadır. Nuri Katırcıoğlu bu değirmende iki değirmen taşının olduğunu belirtmiştir (Katırcıoğlu, 1958). Zemin katın sandukaya bakan kısmında bölücü bir ahşap duvarın var olduğu ancak günümüze ulaşmadığı düşünülmektedir. Yakın bir tarihe kadar (2013) yapının beden duvarlarının sağlam olduğu ve bu nedenle daha nitelikli bir iç mekan organizasyonunun olduğu anlaşılmaktadır.

Resim 11. Hüseyin Baş Değirmeni zemin kat iç mekan görseli (2013) (Gökarslan ve Köse arşivi, 2022)

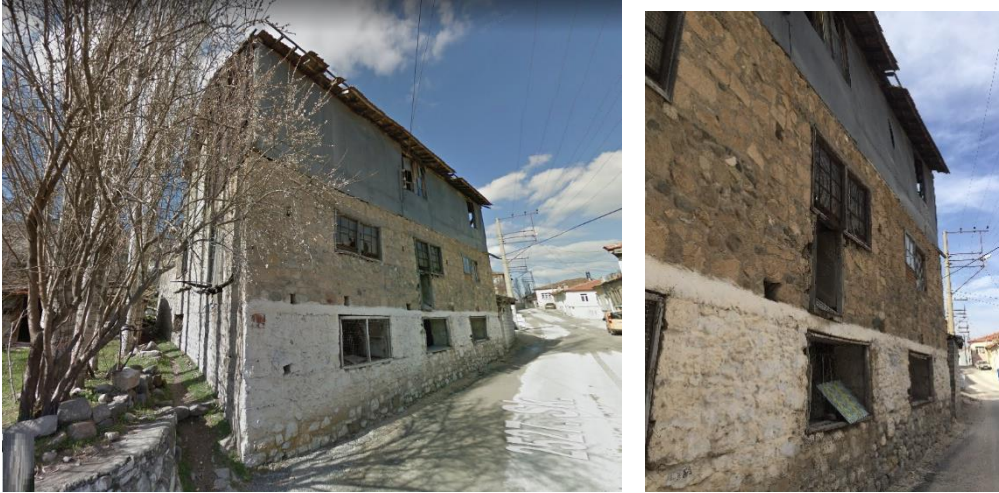
Resim 16. Hüseyin Baş Değirmeni doğu cephesi (Gökarslan ve Köse arşivi, 2022)

Hüseyin Baş Değirmeni dışarıdan bakıldığında 3 katlı, ancak içeriden 2 katlı bir kütleye sahiptir. Yapının batı cephesi zamanla olumsuz hava koşulları nedeniyle çok fazla bozulmaya uğramış, cephe üst örtü ile birlikte öne doğru sehim yaparak yıkılmaya başlamıştır. Ancak 2527 nolu sokağa sıfır olan doğu cephesi ile güney ve kuzey cepheleri ayakta. Yapı Doğu cephesinde alt iki kat yığma moloz taş duvar olup, üst kat ahşap duvardır. Sonradan bu son kata bölgedeki rutubetten etkilenmemesi için metal saç levhalar kaplanmıştır. Her katta dikdörtgen formlu ahşap sabit doğramalı (açılmaz) pencereler konulmuştur. Bazı özgün pencereler muhdes ahşap kanatlı pencere olarak değiştirilmiştir. Cepheden gözükten orta katta öğütülen tahılların dışarı aktarıldığı bir bölme açılmıştır. Ayrıca zemin kat kireç boya ile boyanmıştır (Resim 16, 17, 18).

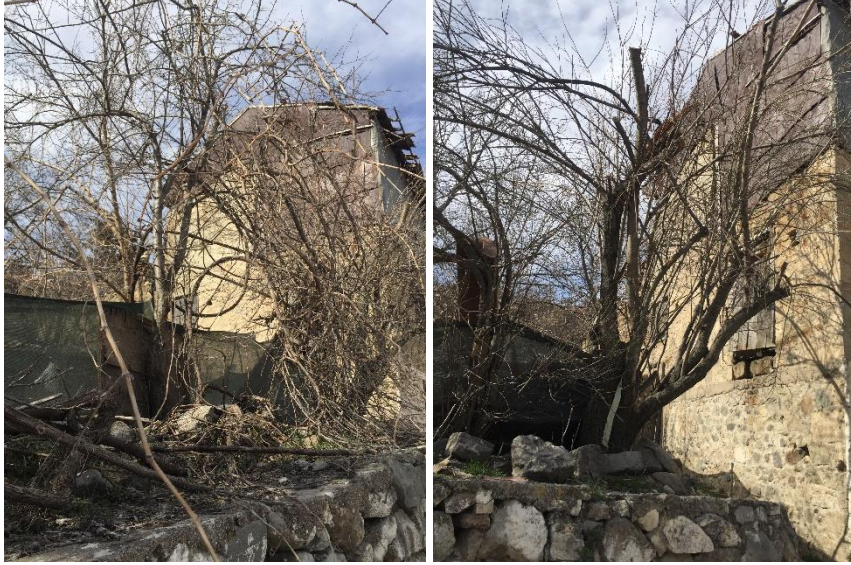
Resim 19. Hüseyin Baş Değirmeni güney cephesi (Gökarslan ve Köse arşivi, 2022)

Yapının kuzey ve güney cephelerinin strüktür ve malzeme özelliği doğu cephesi ile benzer özellik göstermekte olup, güney cephesinin batı kısmında son katta sonradan briket duvar örülmüştür. Dışarıdan üç katlı gözükse de bu cephenin zemin ve son katında açıklık yoktur. Ara katta 1 adet ahşap kepenkle kapalı, 1 adet de sabit doğramalı ve kepenksiz olmak üzere 2 adet pencere yer almaktadır (Resim 19, 20).

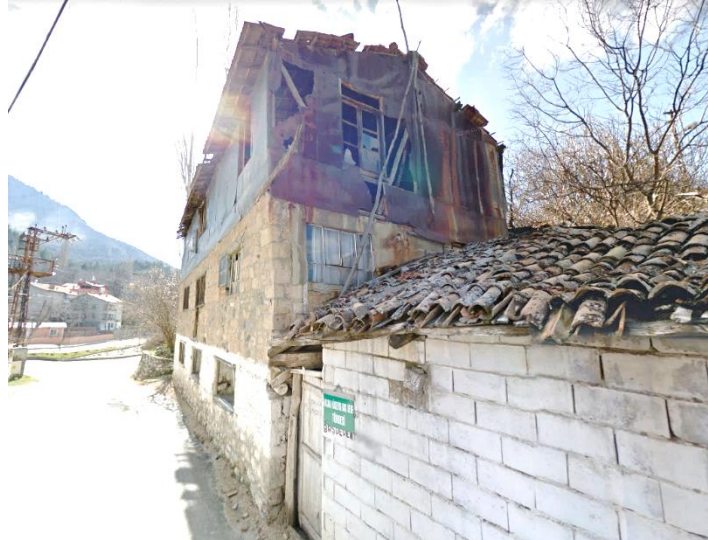
Resim 21. Hüseyin Baş Değirmeni kuzey cephesi (Gökarslan ve Köse arşivi, 2022)

Yapının kuzey cephesinin strüktür ve malzeme özelliği de benzerdir. Bu cephenin zemin katı muhdes hangar yapısının içerisinde kalmaktadır. Ara katta bir adet muhdes ahşap pencere bulunmaktadır. Son katın ise metal saç kaplamaları zamanla bozularak sökülmeğe başlamış ve ortaya özgün duvarda yer alan ahşap pencere doğraması çıkmıştır (Resim 21).

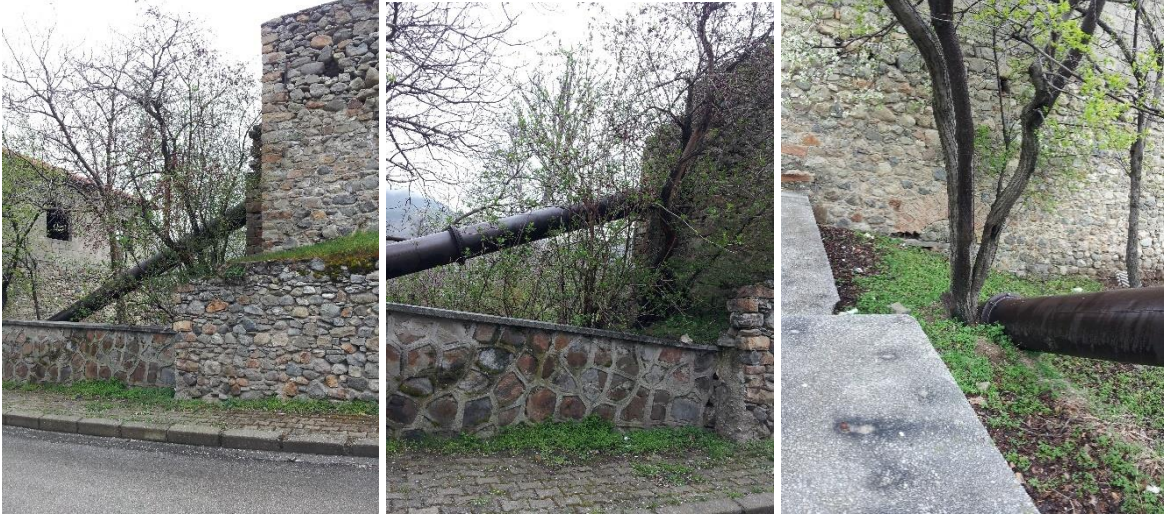
Resim 27. Depodan suyu hızla tahliye eden metal boru (Gökarıslan ve Köse arşivi, 2022)

Yapılara ait kütlelerin yanı sıra metal boru bir endüstri arkeolojisi örneği olan bu değirmenin önemli bir parçasıdır. Bu boru yapının değirmen fonksiyonuna ait günümüze ulaşan az sayıdaki elemanlarından biridir (Resim 27). Bu borudan başka dereden değirmene gelen su için değirmenin güneyinde oluşturulan arıklar dikkati çekmektedir (Resim 28). Dış mekandaki metal tahliye borusu dışında iç mekandaki bazı üretime ait elemanlar değirmenin çalışma prensibine dair fikirler vermektedir (Resim 29).

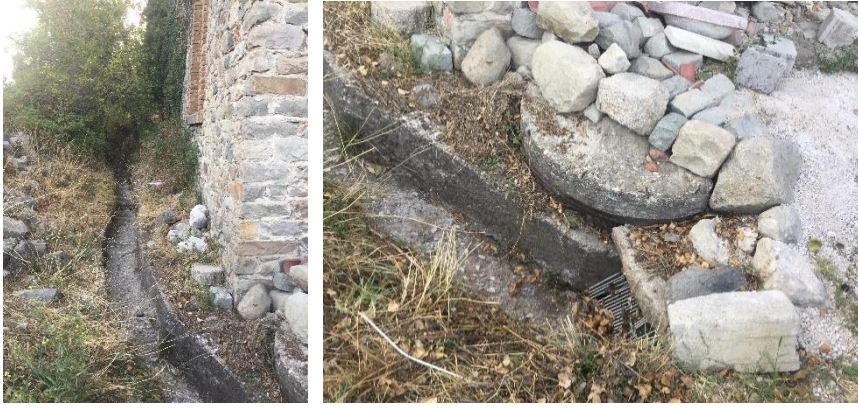
Resim 28. Deęirmenin çevresinde oluşturulan arıklar (Gökarıslan ve Köse arşivi, 2022)

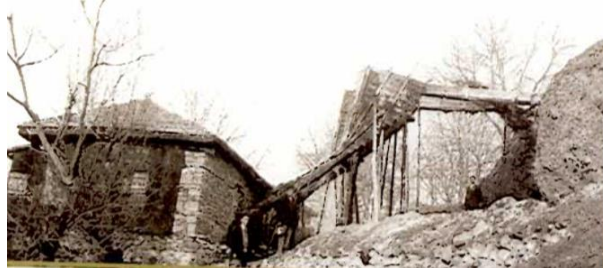
Bu iki değirmenden başka arşivlerden görsel ve yazılı verilerine ulaşılan Çukur Değirmeninden de kısaca bahsetmek gerekmektedir. Çukur Değirmeni yıkılarak günümüze ulaşamamıştır. Ancak kaynaklardan eski fotoğrafına ulaşılmıştır (Resim 28). Çukur Değirmeni' nin, Bitrak Değirmeni ile Keçeci Mahallesi un fabrikasının arasında ve derenin kenarında olduğu bilinmektedir. Değirmene giden bu suyun kenarında her ikisi de birer değirmen taşına sahip, iki barakadan oluştuğu belirtilen Çukur Değirmeni (Katırcıoğlu, 1958), günümüze ulaşamamıştır. Çukur Değirmeni günümüzde Gökçay kenarında, Kemâl yeri adı verilen mevkide yer almaktaydı (Katırcıoğlu, 1958). Fehmi Aksu'ya göre, Dalboyunoğlu Hacı Ahmed, Sav Dalboyunoğlu Mektebi'nin onarılması, mualliminin ücreti ve mütevellinin maaşı için 500 kuruş parayı, işlevini sürdürmeyen Çukur Değirmeni' nin her ay sekiz günlük gelirini ve üç dönüm çiftlik arazisindeki dokuz ceviz ağacını vakfetmiştir (Aksu, 1940).

Resim 28. Çukur Değirmeni, 1931 (Anonim, 2001, s. 109).

Bu yapının kazı çalışmaları ile kalıntılarına ulaşılacağı düşünülmektedir. Günümüzde tarım arazileri içerisinde kaldığı bilinen yapının temel düzeyinde de olsa yapısal verilerine ulaşmak Isparta değirmen mimarisine ait akademik ve literatür çalışmalarına katkı sağlayacaktır.
