MİMAR SİNAN'IN BİYOGRAFİLERİ VE OSMANLI ARŞİV BELGELERİ İŞİĞİNDA BÜYÜKÇEKMECE (KANUNİ SULTAN SÜLEYMAN) KÖPRÜSÜ ONARIMLARI

BÜYÜKÇEKMECE (SULEIMAN THE MAGNIFICENT) BRIDGE IN THE LIGHT OF ARCHITECT SINAN'S BIOGRAPHIES AND OTTOMAN ARCHIVE DOCUMENTS

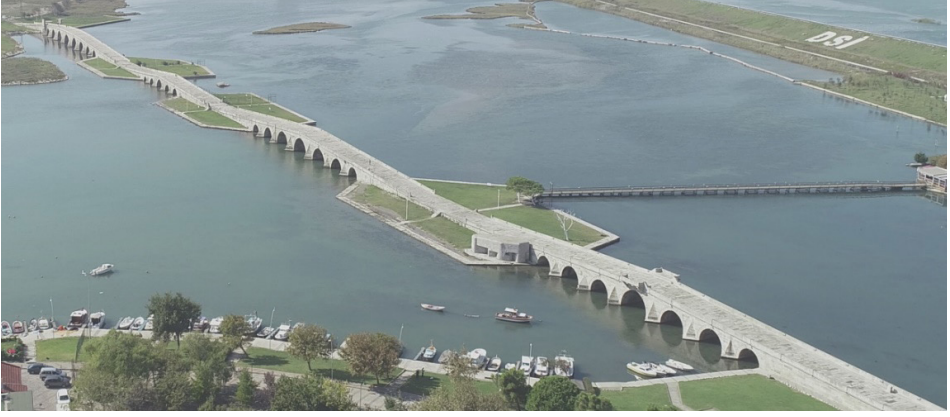
Fot. 1: Büyükçekmece Köprüsü'nün mansap cephesi, doğudan genel görünüm.

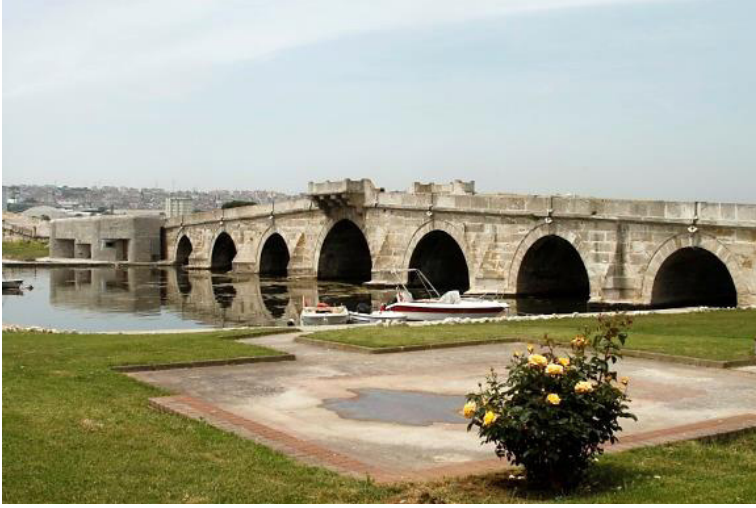
Fot. 3: Köprü mansap cephesi, İstanbul yönündeki birinci köprü, seyir terasları.

Köprü cepheleri sade görünümlüdür. Tempandaki yalınlığa; İstanbul yönündeki ilk köprüde yer alan seyir terasları ile Silivri yönündeki son köprüdeki kitabeliklerle hareketlilik kazandırılmıştır. İstanbul yönündeki ilk köprü'nün orta kemer aksında yer alan seyir terasları köprü'nün memba ve mansap cephelerine karşılıklı gelecek şekilde yerleştirilmiştir (Fot. 3). Dörder adet taş konsol üzerine oturtulmuş olan terasların zemini köprü döşemesinden bir basamak yüksektedir. Teras içerisindeki oturma sekileri zemin ve korkuluk üst kotlarını ortalayacak şekilde oluşturulmuştur.

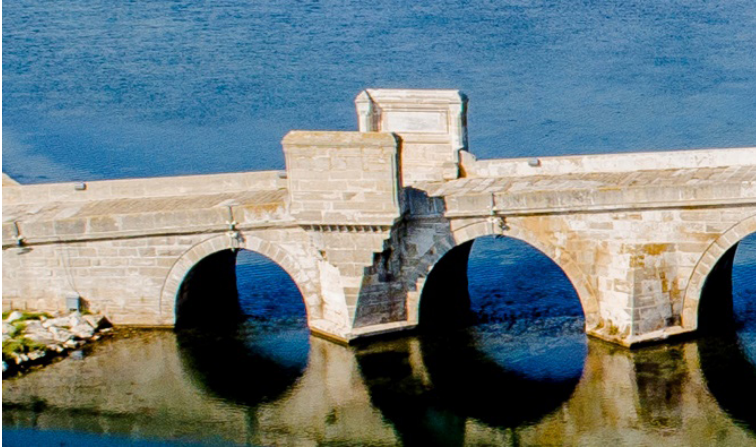
Fot. 4: Köprü mansap cephesi, Silivri yönündeki dördüncü köprü, kitabelikler.

Kitabeleri taşıyan köşkler ise tempandan adeta şahnişin gibi dışa taşırılmış, altlarındaki çıkmalar mukarnaslar halinde yapılmıştır (Fot.4). Kitabelerin oturtulduğu alanların memba ve mansap cephelerindeki dış yüzeylerine her iki kenar boyunca, yanall yüzlere de taşacak şekilde, sütunçeler yerleştirilmiştir. Oturma sekileri çok ufak olan bu köşkların iç kısımlarının satırlarını; memba yönünde beş satırlık Arapça (Fot. 5), mansap yönünde ise üç satırlık Türkçe (Fot. 6) kaval silmeli kartuşlar içerisine oturtulmuş kitabeler kaplar. Kitabeler sağda ve solda birer paye ile sınırlandırılmıştır. Kitabelerin celi sülüs yazıları Derviş Mehmed'in hattı ile kaleme alınmıştır¹⁰. Kitabelerden de anlaşılacağı üzere köprünün yapımına Sultan Süleyman'ın fermanıyla başlanmış, inşaat halefi II. Selim döneminde tamamlanmıştır. Arapça kitabedeki tarih beyti ebcedi 975 (1567/1568) tarihini verir¹¹.

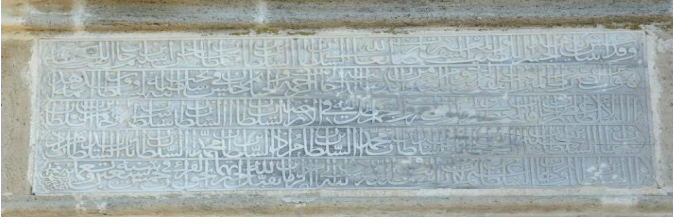
Fot. 5: Silivri yönündeki dördüncü köprü memba yönündeki kitabeliğindeki Arapça Kitabe.

Memba yönündeki Arapça kitabenin günümüz Türkçesi'yle sadeleştirilmiş hali şu şekildedir:

“Abdullah oğlu Yusuf’un eseridir. Allah ona bizzat çalışanlara mağfiret etsün.

Bu güzel köprünün ve değerli geçidin temelini Allah taâlânın rızası için Selim Hân’ın oğlu Sultan, Sultan Süleyman Hân attı. (Yarabbi onu sırat ve mizânın tehlikesinden koru!) Bunu müteakip merhum mağfur deni dünyadan canibi rahmet ve Cennete intikal etti. Sonra en büyük sultan, Ulu Hâkan Arab ve Acemin meliklerinin efendisi, dünyada ve âhirette Allâhın gölgesi ve Sultan Osman’ın oğlu Sultan Orhan’ın oğlu Sultan Murad’ın oğlu Sultan Bayezid’in oğlu Sultan Mehmed’n oğlu Sultan Murad’ın oğlu Sultan Mehmed’in oğlu, Sultan Bayezid’in oğlu Sultan Selim’in oğlu Sultan Süleyman’ın oğlu Sultan oğlu Sultan Selim onun tahtı saltanatına calis oldu ve 975 senesinde o köprüyü tamamladı. Zamanın sonuna kadar devletini ebedi kılsın ve saltanatu idame etsin. Tanrı Kur’an hürmetine ikisinin hayratlarını kabul etsin.

Bu kitabeyi Derviş Mehmed yazdı¹².”

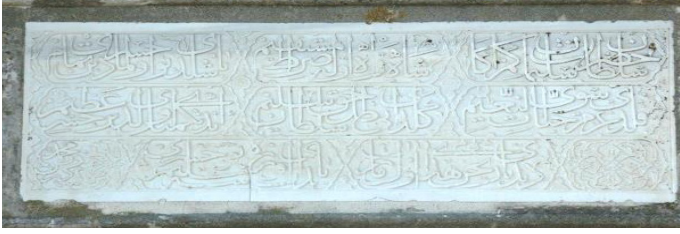
Fot. 6: Silivri yönündeki dördüncü köprü mansap yönündeki kitabeliğindeki Türkçe Kitabe.

Köprünün mansap yönünde yer alan ve yapının II. Selim zamanında tamamlanmış olduğunu belirten Türkçe kitabe metni ise şu şekildedir:

- “*Lâ îlâhe ill ' Allâh* *Muhammedün Resûlullah*¹⁶
1. *Hazret-i Sultan Süleyman kim ana) – Şâhrâh ola Sırat-ı müstakim –*
Başladı bu cisri olmadı temâm
2. *Kıldı azm-i sûyi Cennat-ün-na'im – Geldi anı zıll-i Hakk Sultan Selim*
– Etdi teknil oldu bir cisri-azim
3. *Dedi târihin Hüdayi ol zaman – Yapdı âb üzre bu cisri Şeh Selim*
*Bu kitabeyi Dervîş Mehmed yazdı*¹⁷.”

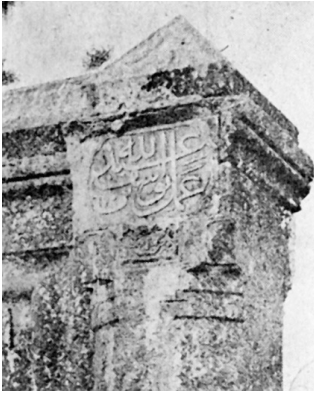
Fot. 7: Arapça yapım kitabesinin sağ üst köşesindeki Mimar Sinan imzasının tahrip edilmeden öncesine ait fotoğrafı. (Anonim)

Memba yönünde beş satırlık Arapça kitabenin sağ kenarındaki paye üzerinde yazan *Amali Yusuf Bin “Abdullah”* (Abdullah oğlu Yusuf’un eseridir) ibaresi köprüyü yapan mimarın adını vermektedir¹³ (Fot. 7-8). Mimar Sinan’ın eserleri üzerinde bilinen

14 Orijinal levha 1960'lı yıllarda (detaylı bilgi için bkz. Eyice, 1992, 521) kaçakçılar tarafından tahrip edilmiştir. Karayolları Genel Müdürlüğü köprüde yaptığı bir restorasyon çalışmasında bu önemli yapı elemanının replikasını eskisinin yerine koymuştur.

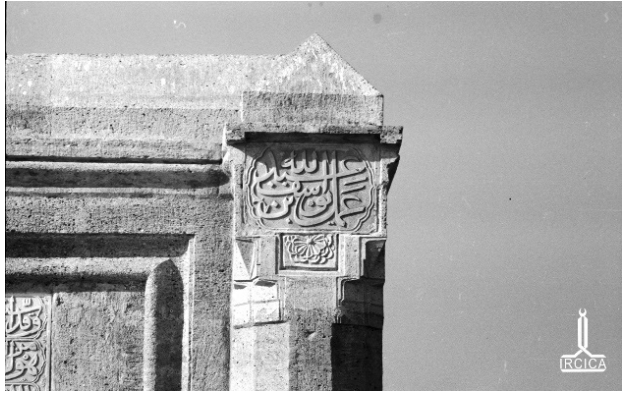
Fot. 8: Arapça yapım kitabesinin sağ üst köşesindeki Mimar Sinan imzasının onarımdan sonrasına ait fotoğrafı. (IRCICA Nuri Arlasez Koleksiyonu, Kod No:155-31.)

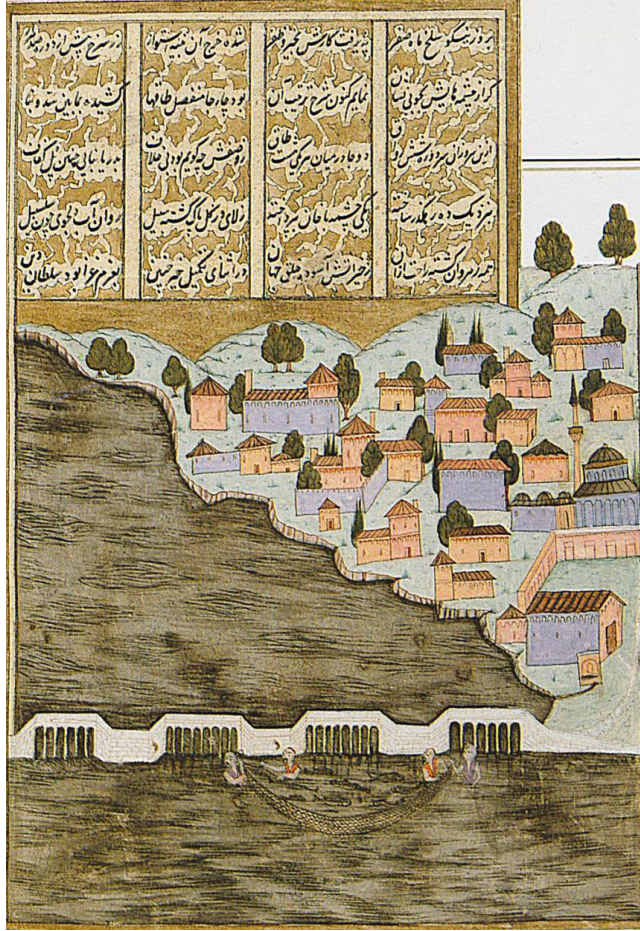
Fot. 9:

Nakkaş Osman'ın Şahnâme-i Selim Han adlı eserinde yer alan Tarihi Büyükçekmece Köprüsü minyatürü. (TSM A3595; Sâi Mustafa Çelebi, 2002, 81; Bedlek 2015, 1).

Sinan, Büyükçekmece Köprüsü'nü inşa edeceği alanın incelemesini tamamladıktan sonra hazırladığını ifade ettiği resim, olasılıkla köprünün ilk projesidir. Her ne kadar bahse konu proje arşivlerde tespit edilememişse de 16. yüzyılın ikinci yarısında sarayın baş nakkaşı olarak görev yapan ve 1595 yılında öldüğü düşünülen Nakkaş Osman tarafından nakşedildiği bilinen bir minyatürde anıtsal yapı, çevresindeki diğer yapılarla birlikte, ilk kez görselleştirilmiştir (Fot. 9). Nakkaş, birbiriyle bağlantılı dört köprüden oluşan yapıdaki toplam kemer sayısını ve köprüden köprüye geçişi belirleyen bağlantı döşemelerinin sayısını doğru tespit etmiş, yapının çevresindeki kervansaray, camii, çeşme yapılarını eksiksiz olarak betimlemiştir.

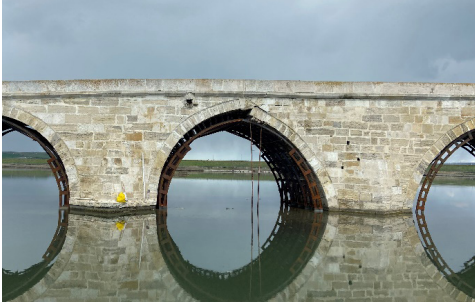
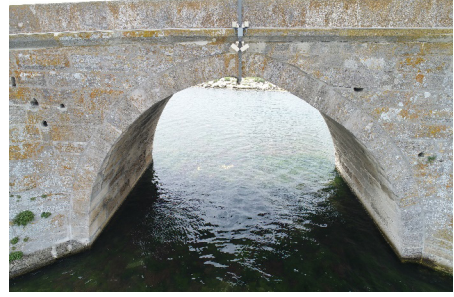
Fot. 10: Büyükçekmece Köprüsü Silivri yönündeki dördüncü köprüsünün sonan dördüncü kemeri mansap görünüşü.

Fot. 11: Büyükçekmece Köprüsü Silivri yönündeki dördüncü köprüsünün sonan altıncı kemeri memba görünüşü.

Kanuni Sultan Süleyman'ın son seferi olan Zigetvar Seferi hazırlıkları çerçevesinde başlayan köprü inşaatı padişahın sefer sırasındaki ölümü sonrasında halefi Sultan II. Selim döneminde tamamlanmıştır. Yapının hizmete girmesinden kısa bir süre sonra bazı ayaklarının sel nedeniyle çöktüğü ve Mimar Sinan tarafından bizzat onarıldığı, mimarın kendisinin kaleme aldirdığı *Tuhfetü'l-Mi'mârîn*' adlı biyografisinden öğrenilmektedir²⁹. Yazmada köprülerin sıralandığı sekizinci bölümde³⁰ birinci sırada "*Büyük Çekmece (Sultan Süleyman) Köprüsü*" anıldıktan sonra "*Bazı gözlerini sel almış ve yeniden yapılmıştır*" notu düşülmüştür. Mimar Sinan yazmasında hangi kemerlerin tahrip olduğu konusuna bir açıklık getirmemektedir. Bununla birlikte Büyükçekmece Köprüsü'nün Silivri yönündeki dördüncü köprüsünde, sonan dördüncü ve altıncı kemerlerin memba ve mansap yönlerinde izlenen deplase hatlar, Sinan'ın yıkım sonrasında yeniden inşa ettiği kemerlerin bu kemerler olabileceğini düşündürmektedir (Fot. 10-11).
