SİNOP AYANCIK YENİKONAK (OTMANLI) KÖYÜ'NDE GELENEKSEL KIRSAL MİMARİ II*

Öz: Sinop İli Ayancık İlçesi'ne bağlı Yenikonak Bucağı'nın Merkez Köyü olan Otmanlı, Ayancık'ın 10 km güneyinde yer alır. Köyde halen konut, ahır - ağıl - samanlık, odunluk, ambar, fırın, çeşme, kuyu, menfez, atölye kümesi ve çardak olmak üzere 13 tür geleneksel kırsal yapı bulunmaktadır. Evler ve ev altı kesiminde bulunan ahır - ağıl - samanlıklar ilk makelenin, bunların dışında kalanlar bu çalışmanın konusunu oluşturmaktadır. Yakın bölge ve Karadeniz Bölgesi ağırlıklı bir değerlendirme yapılarak yapı türlerinin karakteristik özellikleri ve geleneksel kırsal mimarideki yerleri konusunda analizler yapılmaya çalışılmıştır. Çalışma, Sinop yöresi geleneksel kırsal mimarisinin belgelenip değerlendirmesine katkı sağlayacaktır. Çalışma alanında bulunan yapıları konu alan bilimsel bir çalışma bulunmamaktadır.

TRADITIONAL RURAL ARCHITECTURE IN SINOP AYANCİK YENIKONAK (OTMANLI) VILLAGE II

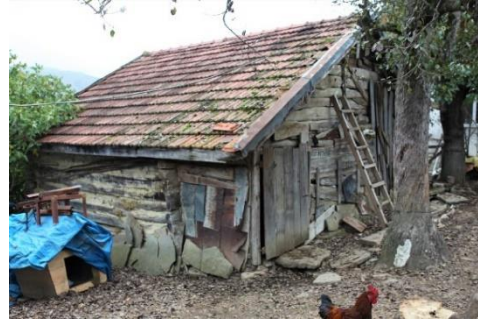
Foto. 2. 1 Numaralı Ahır - Ağıl - Samanlık yapısının ön ve yan cepheleri

İnşa Malzemesi ve Teknik: Ahır - ağıl - samanlıklar ağırlıklı olarak ahşap olmak üzere ahşap ve taş malzeme ile inşa edilmiştir (Foto. 1-7). Çatıların özgün kaplama malzemesi say taşıdır¹⁰ (Foto. 7-8). Ancak 1 numaralı ahırda kaplama Marsilya kiremit olarak değiştirilmiştir (Foto. 2).

Ahır ve ağıl birimlerinin duvarları köşelerde karaboğaz geçmeli ahşap çantıdır (Foto. 2-5). Perde kalınlıkları 15 cm'dir. Perde aralarındaki eğriliklerden kaynaklanan küçük boşluklar elle sıvıyan çamurla kaplanmıştır. Giriş mekânının yapım sistemi, dolgusuz, tahta kaplamalı ahşap karkas esastır. Bu kesim, ahşap direkler arasına çekilen yatay ve düşey konumda çakılan tahtalarla sarılmıştır (Foto. 1-3).

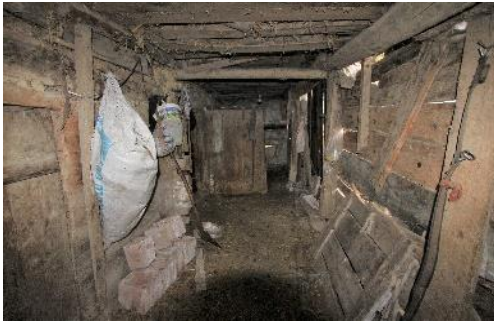
Foto. 3. 1 Numaralı Ahır - Ağıl - Samanlık yapısının cepheye açılan kapı ile ulaşılan giriş mekânı

Zemin katta takriben 1.90 m kotunda tüm birimlerin üzerinde, kirişler üzerine çakılan tahta tavan bulunur (Foto. 3-4). Giriş mekânının 1.10 m kadar genişlikteki orta kesiminde tavan bulunmaz. Bu kesimdeki açıklık, çatı katında bulunan samanlığa açılan kapı açıklığına ulaşımı sağlamaktadır (Foto. 5). Samanlık, ahır - ağılın üstünde beşik çatıya kadar uzanan tek birim halindedir. Samanlığın giriş cephesinde, çantı duvardaki perdelerin kesilmesi suretiyle açılan, yukarıda değinilen kanatsız kapı açıklığı bulunur (Foto. 5). Bu açıklık sayesinde, zemine konulan seyyar ahşap dayama bir merdivenle ahır - ağıl üzerinde bulunan samanlığa ulaşılmaktadır.

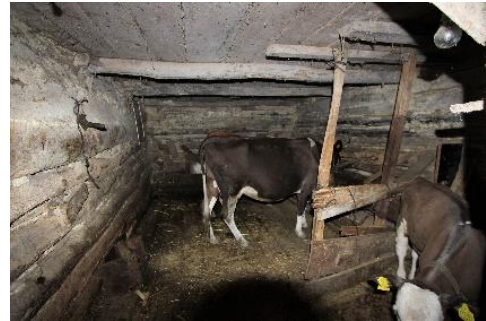
Foto. 4. 1 Numaralı Ahır - Ağıl - Samanlık yapısının ahır kesimi içi

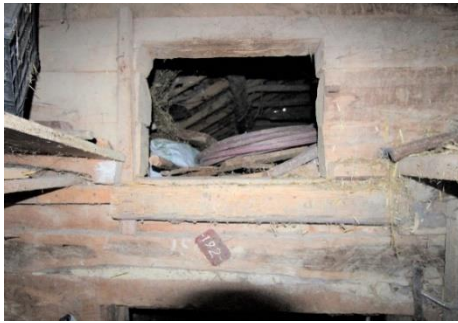
Foto. 5-6. 1 Numaralı Ahır - Ağıl - Samanlık yapısında giriş mekânından samanlığa açılan kapı ve samanlık içine bakış

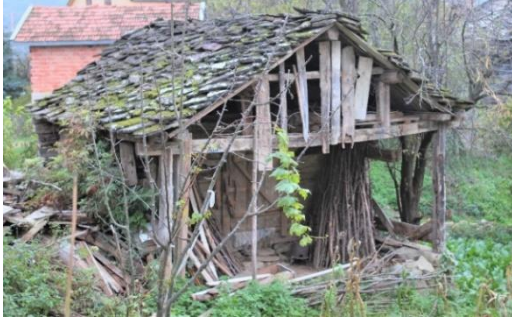
Foto. 7. 1 Numaralı Ahır - Ağıl - Samanlık yapısı giriş ve yan cepheler

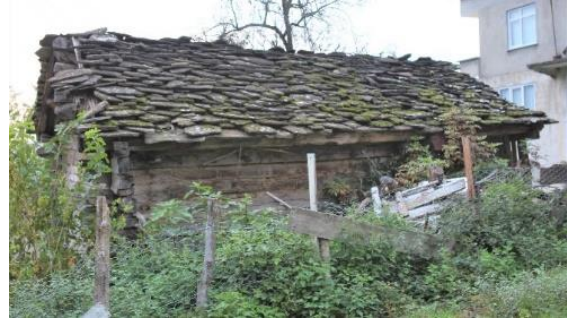
Foto. 8. 1 Numaralı Ahır - Ağıl - Samanlık yapısı arka ve yan cepheler

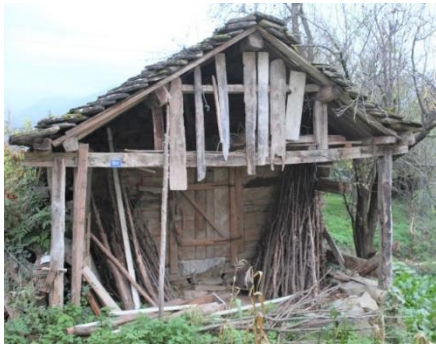
Foto. 9. 1 Numaralı Ahır - Ağıl - Samanlık yapısı ön cephe

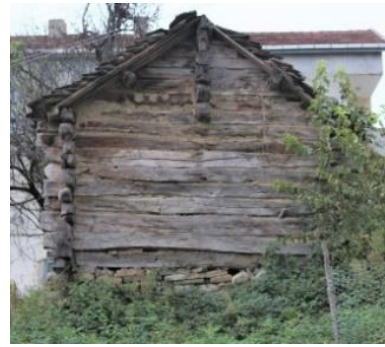
Foto. 10. 1 Numaralı Ahır - Ağıl - Samanlık yapısı arka cephe

Mimari ve Süsleme Özellikleri: Kabaca kırılmış harçsız moloz taş taş (kâgir yığma) bir subasman üzerinde yükselen yapılar, kara boğaz geçmeli ahşap yığma (çantı) duvarlara sahiptir (Foto. 2,10). Subasman arazinin eğimine göre 50-60 cm kadar yükselebilmektedir (Foto. 10).

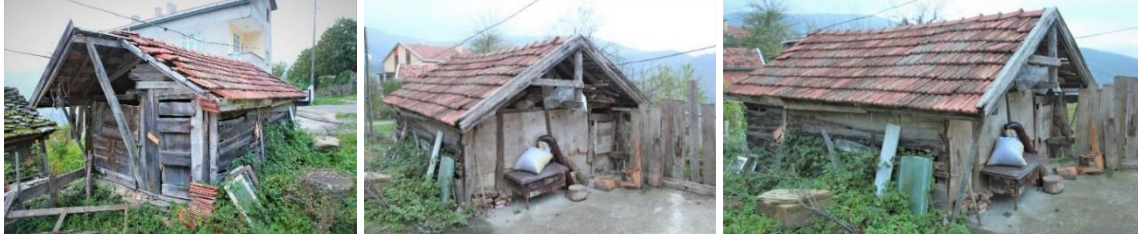
Foto. 11. Otmanlı Köy/Çeşme Meydanının 50 m kadar kuzeyinde bulunan geleneksel bir odunluğun ön ve yan cepheleri, Foto. 12-13 Aynı odunluğun arka ve yan cepheleri

Konum: Çalışma kapsamında geleneksel yapım özellikleri gösteren bir odunluk belirlenmiştir. Odunluk, bağlı olduğu evin birkaç metre yakınında müstakil olarak inşa edilmiştir (Foto. 11-13).

İnşa Malzemesi ve Teknik: Ahşap karkas sisteme sahip yapının kiriş, dikme, payanda ve çatı unsurlarında ahşap, subasman kesiminde kuru duvar teknikli moloz taş, çatı kaplamasında Marsilya kiremit kullanılmıştır (Foto. 11-13).

Mimari ve Süsleme Özellikleri: 40 cm kadar yükselen taş bir subasman üzerinde tek katlı yapı dikine dikdörtgen planlı tek mekândan oluşmaktadır. Taş subasman üzerindeki kirişlere oturan dikme, ara dikme, payandalar çatıya kadar uzanır. Ön cephe ortasındaki kapı açıklığı dışında kalan kesimlere yatay tahtalar çakılarak kapatılmıştır (Foto. 11). Tahta kaplamanın yer yer özgünlüğünü yitiren kesimlerinde eski kapı kanatlarının bunların yerine çakılarak kullanıldığı dikkat çekmektedir. Cepheleri saran dikmeler üzerinde kirişler, bunların da üzerinde ahşap beşik çatı yükselmektedir. Çatı saçakları ön cephede 1.20 arka cephelerde 90 cm kadar uzatılmıştır (Foto. 11-12). Geniş saçaklar, özellikle ön cephede bir tür kapı sundurması işlevi yüklenmiştir. Yan cephelerde saçak duvarlardan 45 cm civarında bir taşıntı yapar. Yapının çatı kaplaması aslı halde say taşı olmalıdır. Giriş cephesinde sağ yarı kesimde çatı kısmen yıkılmış haldedir (Foto. 11). Saçakların geniş tutulması nedeniyle artan ağırlığı karşılamak üzere ön ve arka cephede payandalara yer verilmiştir. Zemin ile saçak ve mahya aşıkları arasına uzatılan payandaların ön cephenin sağ kesiminde bulunan, yıkılan çatı unsurlarıyla birlikte ortadan kalkmıştır (Foto. 11). Sağır tutulan cephelerde giriş kapısı haricinde bir açıklık bulunmamaktadır.

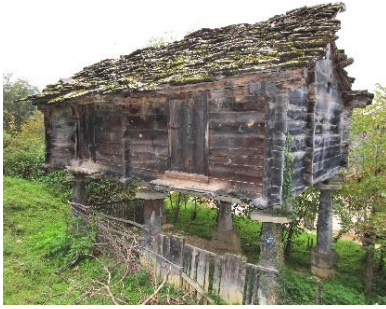
Foto. 14. 1 Numaralı Ambarın güney ve doğu cepheleri

Duvarı oluşturan perdelerin kesilmesi suretiyle oluşturulan dikdörtgen açıklıklı ve tek kanatlı kapılar, kısa veya uzun kenarda açılabilir (Çizim 3-8, Foto.14,20,21,30,37,42,45). Kapı sayısı en az bir, en fazla ikidir. Bazı kapı açıklıklarının üstü basık kemerli görünüm verecek şekilde kavislidir (Foto. 24,37).

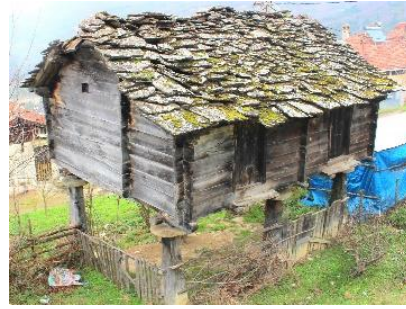
Foto. 15. 1 Numaralı Ambarın güney ve batı cepheleri

Çatı saçağı, tüm yönlerde duvarlardan yaklaşık olarak 40 cm kadar taşıntı yapar. Çatı kaplamasını oluşturan say taşları (marla taşı) aşık ve mertekler üzerine çakılan pedavralar üzerine istiflenmiştir (Foto. 15,17). Sadece 3 numaralı ambarda özgün halde say taşlarıyla kaplı olduğu anlaşılan özgün çatı kaplaması bitümlü oluklu levhalar ile değiştirilmiştir (Foto. 29). Diğerlerinin özgün kaplaması yerindedir. Yaklaşık 35° civarında olan çatı eğimleri dik olarak kabul edilebilir.

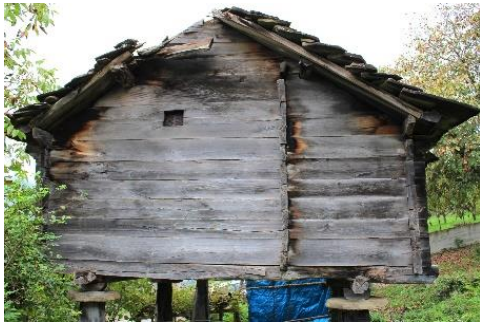
Foto. 16. 1 Numaralı Ambarın doğu cephesi

Direklerin üzerinde taş veya ahşaptan yapılan yuvarlak şekilde takriben 10 cm kalınlıkta, çapları 65-80 cm arasında değişen başlıklar bulunmaktadır (Foto. 19,27,33,41,44,49). Bunlar, fare gibi kemirgenlerin ambara ulaşmasını engellemektedir. Başlıkların üzerinde bazı ambarlarda, taban kirişleriyle kanallı geçme yapan ahşap yastıklar görülür. Yastıkların üzerinde, kalınlıkları 15-22 cm arasında değişen, çoğu kareye yakın dikdörtgen veya yamukça yuvarlak kesitli ve ambarın uzun kenarına paralel olarak duvar boyunca uzatılan taban kirişlerine yer verilmiştir (Foto. 22,25,32,47). Kalınlıkları 16-28 cm arasında değişen taban kirişlerinin üzerinde, alttaki kirişlerin aksi istikametinde yerleştirilen, genelde biraz daha ince tutulan bir başka kiriş katı görülmektedir (Foto. 27). Ambar döşemesinin çakılı olduğu bu kirişlerin üzerinde, köşelerde kurtboğazı geçmelerle tutturularak üst üste yığılan ahşap perdelerle duvarlar tamamlanır (Foto. 16,17,20,25,47,48).

Muntazam şekil ve düzgün yüzeylere sahip perdeler hızarla biçilmiş tahtalardır (Foto. 16,20,37,44,48). Perde kalınlıkları 6-7 cm arasında değişmektedir. Kurtboğazı geçmeli çanti duvarların köşelerinde, perde başlarının duvar yüzeyinden 20-25 cm kadar taşırıldığı, çatıya yakın perdelerde taşıntının biraz daha fazla olduğu dikkat çekmektedir (Foto. 18,20,46). Bunlar yalın cephelere bir nebze hareket katan unsurlardır.

Duvarlarda, her oda için birer veya ikişer tane ve küçük ölçülü, kanatsız dikdörtgen açıklık (havalandırma deliği) bulunur (Foto. 16,22,29,32,36,38,40,44). Bazı havalandırma delikleri, ahşap perdelerin basamaklı üçgen şeklinde kesilmesi suretiyle oluşmuştur (Foto. 29,36).

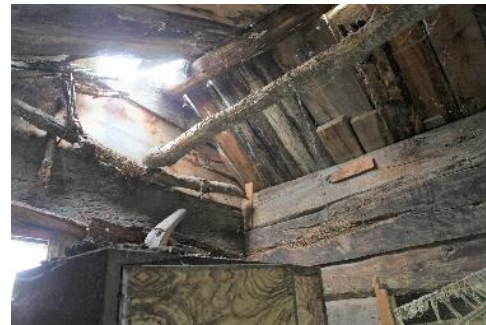
Foto. 17-19. 1 Numaralı Ambarın üst kat içinden ayrıntı (üstte) kurtboğazı geçme ile direk başlığı yastık kiriş ayrıntıları

Tahıl depolanan üst (fevkani) katta döşeme ahşaptır. Çatının altında tavan görülmez. Ambarın içinde, çatının mertek, aşık, seyrek çakılmış padavra tahtaları ve say taşları görülebilmektedir (Foto. 17).

Ahşap işçiliğin ayrıntılarına bakıldığında yaygın geleneksel uygulamalara rastlanır. Yastıklar, taban ve döşeme kirişlerinde kanallı geçmeler (Foto. 19,27,48), duvarları oluşturan ahşap

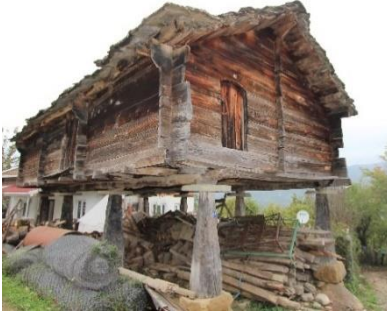
Foto. 20. 2 Numaralı Ambarın ön ve sol yan cepheleri

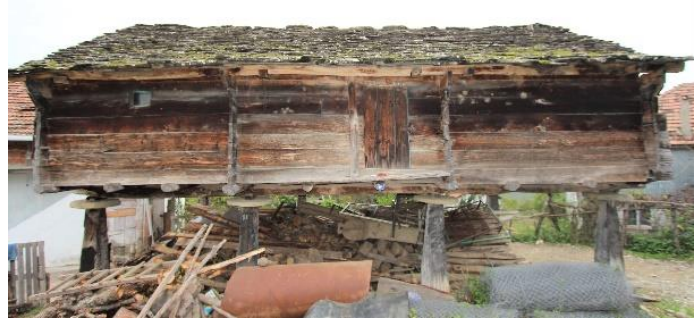
Foto. 21. 2 Numaralı Ambar sol yan cephe

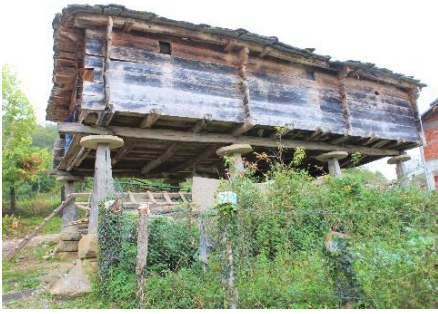
Foto. 22. 2 Numaralı Ambar sağ yan cephe

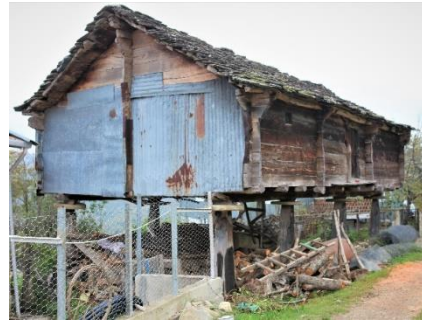
Foto. 23. 2 Numaralı Ambarın arka ve sol yan cepheleri

Çanti duvarların bazılarında, başta kuzey olmak üzere bol yağış ve rüzgâr alan cephelere muhdes galvanize sac kaplanmış (Foto. 23,37,38). 5 numaralı ambarın iki cephesi sonradan düşey tahtalarla kaplanmış (Foto. 43-44).¹⁶

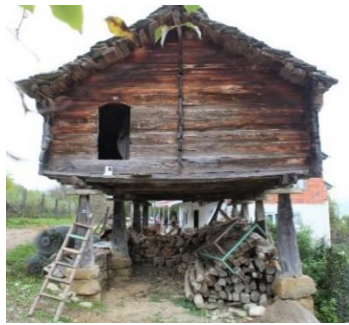
Foto. 24. 2 Numaralı Ambarın ön cephe

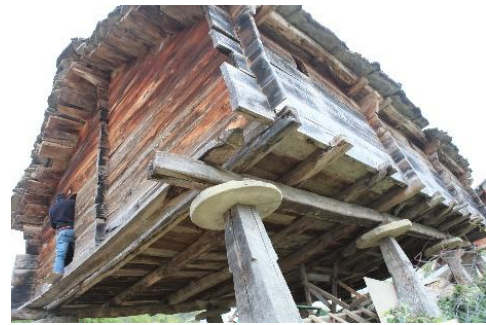
Foto. 25. 2 Numaralı Ambarın üst kat döşeme ve cephe ayrıntıları

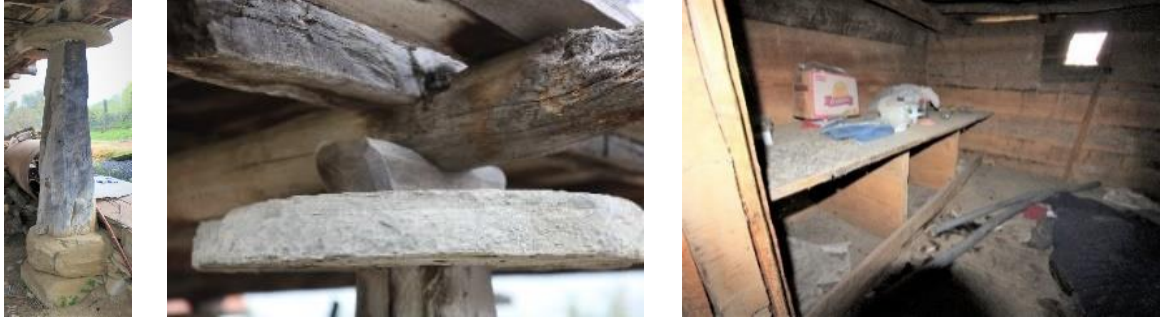
Foto. 26. 2 Numaralı Ambarın direk ayrıntısı (solda)

Foto. 27-28. Aynı ambarın direk başlığı ve taban kiriş ayrıntısı (ortada) ile ambarın içi (sağda)

Otmanlı ambarlarında oda sayıları tek, iki, dört ve altı olarak değişmektedir. Odalar, kalınlığı 3.5 cm civarındaki yığma ahşap bölme duvarlarıyla meydana getirilmiştir. Bazı ambarlarda, döşeme zemininden 0.60 m kadar yüksekte, seki gibi çakılmış tahtalar ve raflar görülmektedir (Foto. 28). Bunlar, eşya koymaya yönelik unsurlardır.

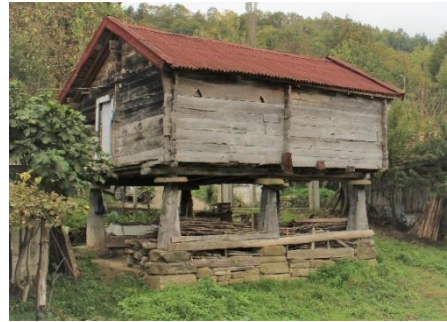
Çizim 7. 3 Numaralı Ambar 1. kat planı¹⁷ **Foto. 29.** 3 Numaralı Ambarın ön ve sağ yan cepheleri

Arazinin eğimli olduğu bazı ambarlarda, eğimin olduğu cephede, direkler arasına çekilmiş taş bir subasman görülmektedir (Foto. 29). İri ve kabaca kırılmış taşlarla harçsız olarak yapılan subasman 40-50 cm yükselmektedir.

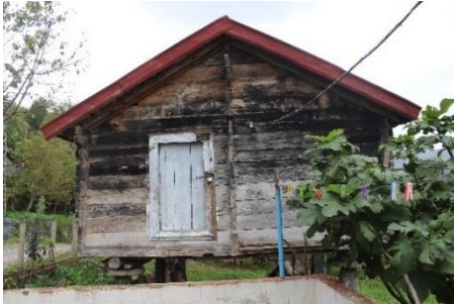
Foto. 30. 3 Numaralı Ambarın ön cephesi

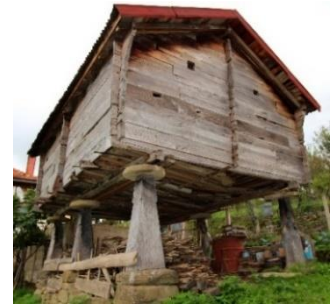
Foto. 32. 3 Numaralı Ambarın arka ve sağ yan cepheleri

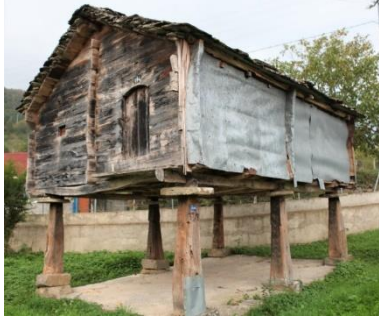
Foto. 37. 4 Numaralı Ambarın ön ve sol yan cepheleri

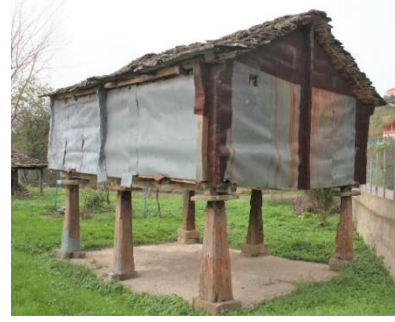
Foto. 38. 4 Numaralı Ambarın arka ve sağ yan cepheleri

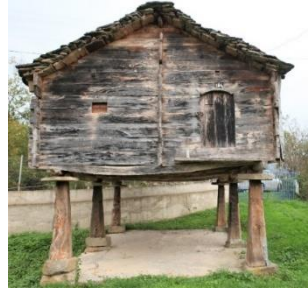
Foto. 40-41. 4 Numaralı Ambarın ön cephesi ve direk başlığı ve taban kirişi kesimi

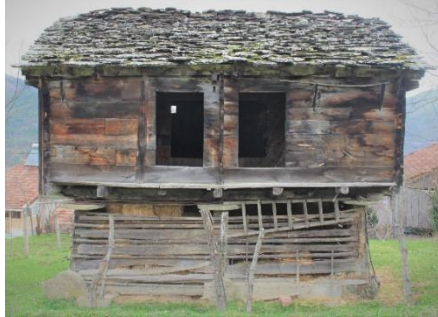
Foto. 42. 5 Numaralı Ambar ön cephesi

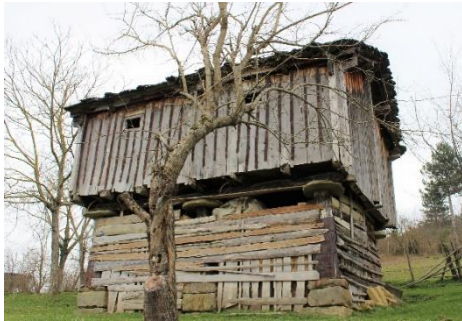
Foto. 43. 5 Numaralı Ambar arka ve sol yan cephe

Kabaca yatık dikdörtgen şeklinde, kırılarak üst üste konulan ve sayısı 1-5 arasında değişen ve her sırada bir adet bulunan taşlardan oluşan direk kaidelerinin yüksekliği 20-75 cm, kenar uzunlukları ise 40-80 cm arasında değişmektedir. Bunların üzerinde; yukarıya doğru incelen, kare veya kareye çok yakın şeklindeki baltayla şekillenen ahşap direklerin uzunlukları 1.40-1.70 m arasında değişmektedir (Foto. 24,26,34,37,43,47). Direklerin kenar uzunlukları altta 40 m, üstte 20 m dolayındadır.

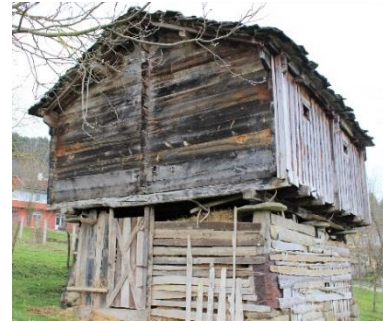
Foto. 44. 5 Numaralı Ambar arka ve sağ yan cephe

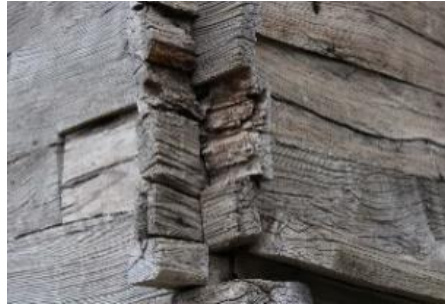
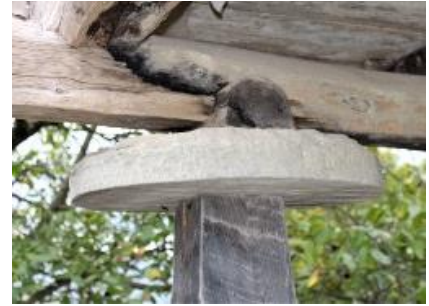
Foto. 47-49. Aynı ambarın sağ yan cephesi (solda) duvar ve direk başlık ayrıntıları (orta ve sağda)

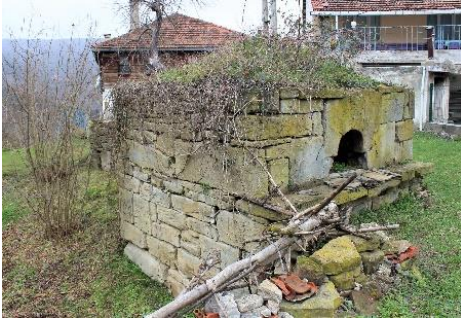
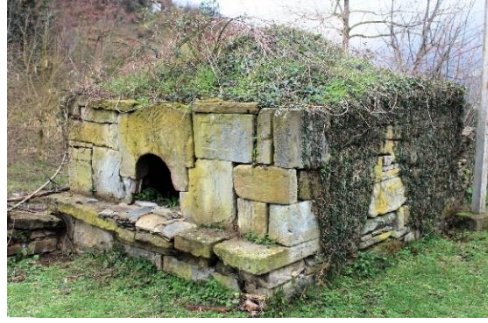
Foto. 50-51. 1 Numaralı Fırının ön ve yan cepheleri

Ön cephede, fırın ağzı ve iç tabanın olduğu kesimin altına kadar 0.70-0.80 m kadar düz olarak yükselen duvarlarda, belirtilen hizada duvardan 0.20 m kadar ileri taşan kalınca ve bir taş çıkma (tezgâh) bulunur (Çizim 9,11-12, Foto. 51,56,60,68,71,78,85). Bir örnekte (fırın 5) bu hizada duvar dokusunda ahşap hatıl kullanılmıştır (Foto. 74). Tezgâh çıkmasının bir benzeri, yine ön cephede fırın ağzı üstünde sadece 3 numaralı fırında bulunur (Foto. 60). Tezgâha göre daha az derinlikte (10-15 cm kadar) olan bu çıkma/raf, geleneksel evlerdeki sergenlerdeki gibi eşya, alet koyma işlevine sahiptir. 1 numaralı fırında olduğu gibi bazı fırınların duvar köşelerinde ve fırın ağzında, diğer kesimlerden daha büyük boyutlu kaba yonu taş işçilik görülür (Foto. 51,56).

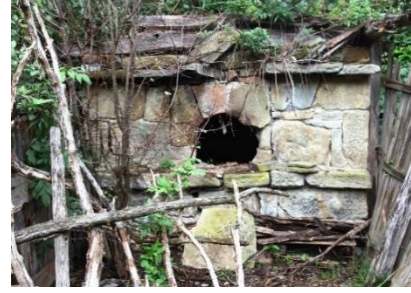
Foto. 56. 2 Numaralı Fırın ön cephe

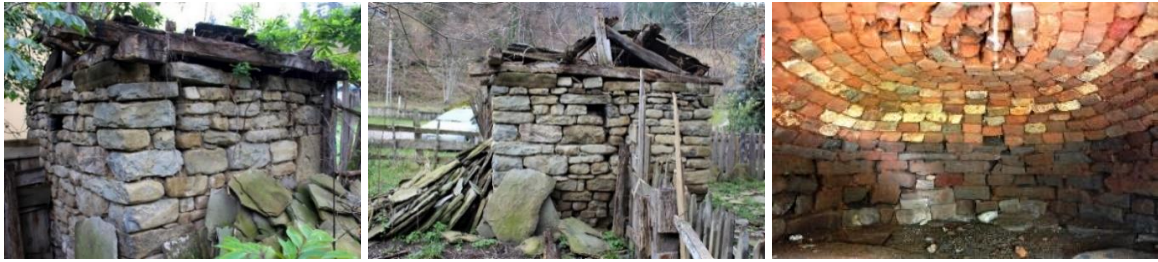
Foto. 57-59. 2 Numaralı Fırın ön ve sağ yan cephe ile pişirme hücresi içi

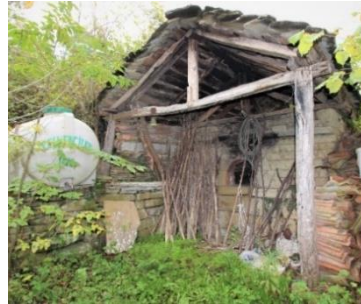
Foto. 60. 3 Numaralı Fırın ön cephe

3 numaralı fırında, sundurmanın bulunduğu kenarlardan birinde, fırının yan cephesinin devamı şeklinde yarım boyu aşan bir duvara yer verilmiştir (Foto. 60, Çizim 13). Bu duvarın, rüzgârı perdeleyerek yanma kalitesine katkı sağladığı düşünülebilir.

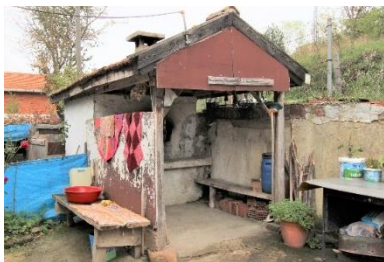
Foto. 68. 4 Numaralı Fırın ön ve sol yan cephe

Mimari ve Süsleme Özellikleri: Fırınlara esasını kâgir esaslı kare mekânlı bir pişirme hücresi ile bunun önünde yer alan sundurma alanı oluşturmaktadır (Çizim 9-10). Fırın ağzının bulunduğu ön cephede yer alan dörtgen şeklindeki sundurma, fırın çalışmasının bulunduğu alandır. Taş kaidelere oturan ahşap direkler ve pişirme hücresi duvarlarına oturan oturtma ahşap çatı, pişirme hücresi ve sundurma üzerini kapatır (Foto. 68,72,79). Sundurma pişirme ile ilişkili bazı işlerin gerçekleştirildiği yer olmasının yanı sıra fırın çalışmasını güneş ve yağmurdan koruma sağlamaktadır. Sundurma döşemesi özgün halde say taşı veya topraktır. Bazı fırınlarda bu kesimde muhdes beton şap görülür (Foto. 60,68,71,79,84). 4 numaralı fırında basit ahşap bir oturma sekisi bulunur (Foto. 68). Özgün halde sundurma içinde kalas şeklinde basit bir oturma sekisi kullanılıyor olmalıdır.¹⁸

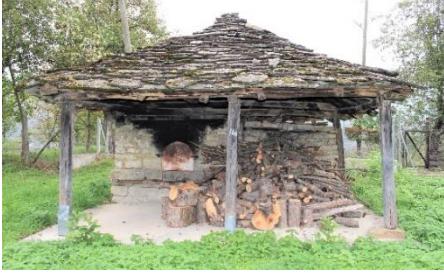
Foto. 71. 5 Numaralı İkiz Fırın ön cephe

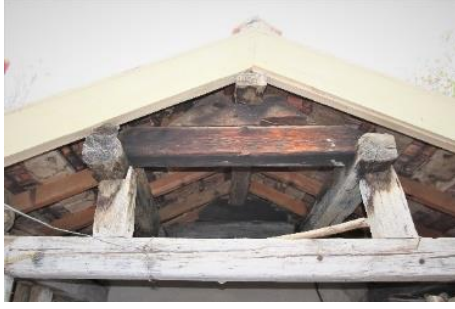
Foto. 83. 7 Numaralı İkiz Fırın çatı ayrıntısı (kanallı birleştirmeler)

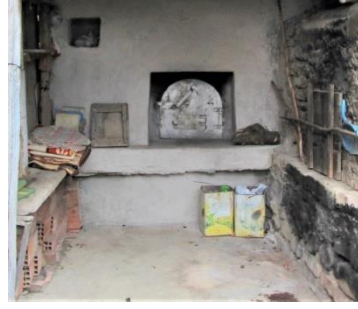
Foto. 84. 7 Numaralı İkiz Fırın ön cephe ayrıntıları (sağ eski fırın, sol yeni fırın)

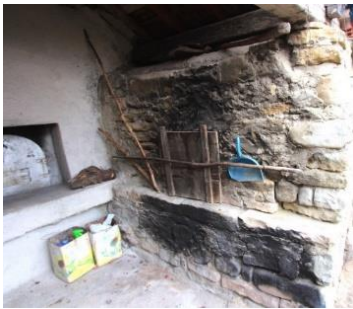
Foto. 85. 7 Numaralı İkiz Fırında eski fırın ön cephesi

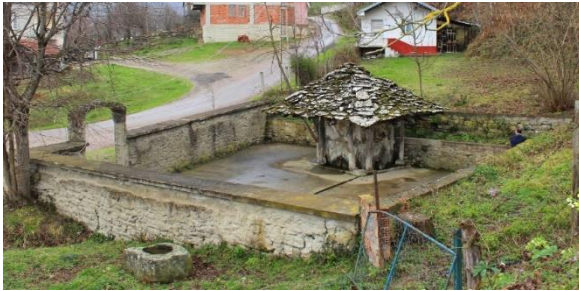
Foto. 88. Otmanlı Köy/Çeşme Meydanı'na kuzeybatıdan bakış

Konum: Yukarıda değinilen iki çeşme, köy meydanında duvarlarla çevrili dörtgen bir meydana, köye ulaşan ana yol²³ üzerinde konumlanmıştır (Foto. 88).

Merkez mahallede, duvarlarla çevrili bir alanın içerisinde bulunan ve köy sakinlerinin “meydan/çeşme meydanı/köy içi” şeklinde adlandırdığı alanda iki çeşme ve iki kuyu bulunmaktadır (Çizim 14, Foto. 88).

Çeşmeler ve kuyuyu çeviren duvarlarla sarılı ve bir ucu eğik biçimli dikdörtgen alan (çeşme meydanı), 15.85²⁴ x 10.50 m ölçülerindedir (Çizim 14, Foto. 88). Etrafına nispetle hafif çukurda kalan meydana, kuzey duvarı ortasında açılan bir kapı açıklığıyla girilmektedir. Kapının betonarme çevreliği yenidir (Foto. 88).

Doğu avlu duvarı, aralarında 1,2 m kadar mesafe bulunan iki kademeli bir duvardır (Foto. 88,92,96,98). Arazi eğiminden dolayı farklı kot ve yükseklikte bulunan bu duvarlardan içteki çimento esaslı, dıştaki köyün bahçe duvarlarında görüldüğü gibi iri moloz taşlarla yapılan kuru

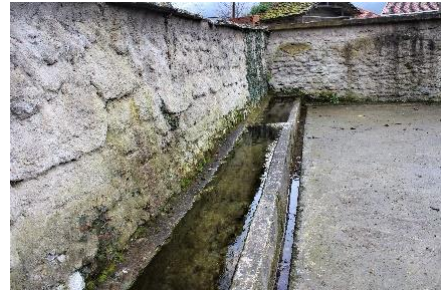
Foto. 89. Köy Meydanında bulunan 1. çeşme

Meydanın güney duvarının iç yüzünde, duvar boyunca art arda sıralanmış dikdörtgen biçimli üç kurna/yalaklı bir çeşme görülür (Çizim 14-15, Foto. 89-91). Güneydoğu köşesindeki basit yeni madeni bir borudan suyun akararak yalıkları doldurduğu çeşme, salma lüle esaslı ve hayvanların sulanması için yapılmış bir çeşmedir.²⁵ Salma lüle kesimindeki, ayna/zank taşı üzerine yazılı yeni kitabeden, çeşmenin 1964 yılında elden geçirildiği anlaşılmaktadır (Foto. 91).

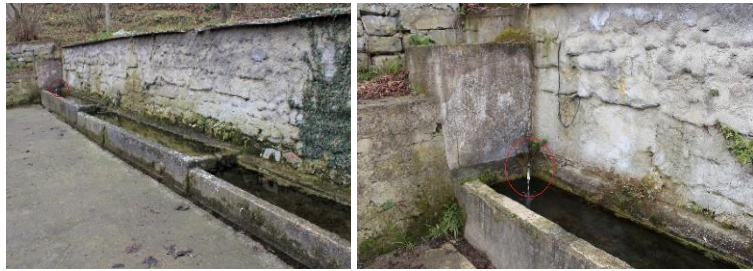
Çizim 14. Otmanlı Köy/Çeşme Meydanı'nda bulunan çeşme ve kuyuların konum planı **Foto. 90-91.** Köy meydanı içindeki 1. Çeşme (salma lüle çember içinde gösterilmiştir)

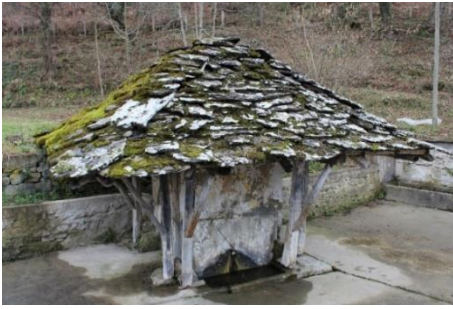
Foto. 92. Otmanlı Çeşmesi (2. Çeşme) kuzeydoğudan

Yakın zamanlarda dökülen beton kaplamayla meydan zemini yükseldiğinden çeşmenin kurnalarının büyük bir kısmı, belirtilen dolgu içerisinde kalmıştır (Foto. 92,97-98). Özgün kot, muhtemelen 40-50 m kadar daha aşağıda bulunmalıdır. Alanın aslı halde, taş döşeli olabileceği akla gelmektedir.

Depo kesimi 1.95 x 1.80 m ölçüsünde bir alana oturan çeşmenin üstünde, depo köşelerine denk gelen kesimde altı ahşap direk taşıyan ve 3. 85 m yüksekliğe ulaşan topuz çatı bulunmaktadır (Çizim 15-16, Foto. 88,92-93). Ahşap direkler arasında depo duvarları üzerine uzatılan gergi kirişleri üzerinde oturtma esaslı olarak inşa edilen çatıda; gergi kirişleri, dikme, aşık, mertek, kaplama altı tahtaları yer almaktadır (Foto. 98,101,102). Kesme taşla kaplanan deponun üzeri geniş plaka şeklindeki say taşlarıyla kapalıdır (Foto. 101). Geniş tutulan saçaklar ve çok fazla ağırlığa sahip say taşlarıyla kaplı çatının yükünü karşılamak için ahşap direkler ve payandalara ihtiyaç duyulmuştur. Saçaklara destek veren ve zemindeki basit taş kaideler üzerinde yükselen ahşap direklerin her birinde birer ahşap payanda bulunur (Çizim 15-16, Foto. 92,93,98).

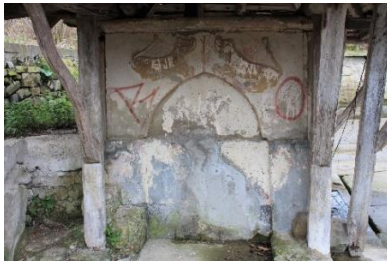
Foto. 94. Otmanlı Çeşmesi kuzey cephe

Dört cepheli ve kare planlı çeşmenin doğu haricindeki cephelerinde, birer salma lüle ve yalak yer alır (Foto. 94,97,99-100). Çeşmenin cepheleri sarımtırak ve gri renkli kesme taşlarla kaplanmıştır. Taşlar büyük parçalar halinde kesilmiştir. Yer yer tahribat ve küçük tadilat izleri görülen cephelerden kuzey ve güneydeki, birer sivri kemerle kuşatılmıştır (Foto. 93-94,98,99). Deponun kuzeydoğu köşesinde korniş hizasında açığa çıkan bir demir kenete bakılarak, taş bloklar arasında, bağlayıcı olarak, kireç harcıyla birlikte demir kenetlerin de kullanıldığı söylenebilir (Foto. 103).

Güney cephede, lüle çevresinde kaş kemer görünümlü bir ayna taşı görülürken kuzey ve batı cephelerde bu kesim tahrip olmuştur (Foto. 94,97,100). Aslı halde, bu cephelerde de benzer bir düzen olmalıydı.

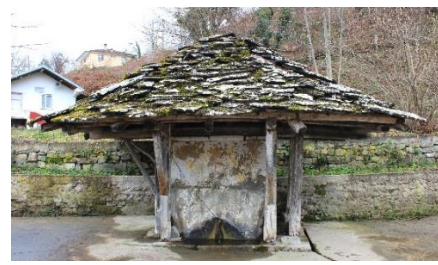
Foto. 96. Otmanlı Çeşmesi batı cephe

İnşa Malzemesi ve Teknik: Çeşmelerde ağırlıklı olarak moloz taş işçilik görülür (Foto. 88-91). Ancak meydan çeşmesi (2. Çeşme) cephelerinde yer yer kireç harçlı muntazam kesme taş (Foto. 93-100), su deposu üstünde ve ahşap çatı kaplamasında say taşı (Foto. 92,96,101), çatı kesiminde ve saçağa destek veren payandalarda ahşap kullanılmıştır (Foto. 93-101,102).

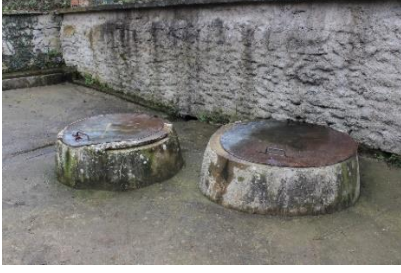
Foto. 113. Otmanlı Köy/Çeşme Meydanı'nda bulunan iki kuyu

Zaman zaman yaz aylarında kısa sürelerle su kıtlığının yaşandığı²⁸ köyde, bahçe ve hayvanları sulamak için kuyular yapılmıştır. Yukarıda değinilen meydanda, duvarla çevrili alanın içinde batı duvarı yakınında yer alan iki kuyunun bilezikleri (futun), mevcut zeminden 60 cm kadar yükselen 1.15 ve 1.40 m çapında yuvarlak gövdeli basit unsurlardır (Foto. Çizim 14, Foto. 113-116). Betonarme harçla sıvalı yüzeylere sahip kuyulardan meydan girişine yakın olanında “1967” tarihi yazılıdır. Köy sakinleri bu tarihin tadilat tarihi olduğunu, kuyuların ilk inşa tarihinin bilinmediğini ifade etmektedir. İlk inşanın çeşmelerle birlikte 17. yüzyıla inebileceği düşünülebilir. Birbirlerine 40 cm mesafeyle inşa edilen kuyuların derinliği 3.15 m’dir. Duvar kalınlığı kuyu ağzında 0.25 m’dir. Herhangi bir süs unsurunun bulunmadığı kuyuların üzeri, yeni demir kapaklarla kapalıdır.

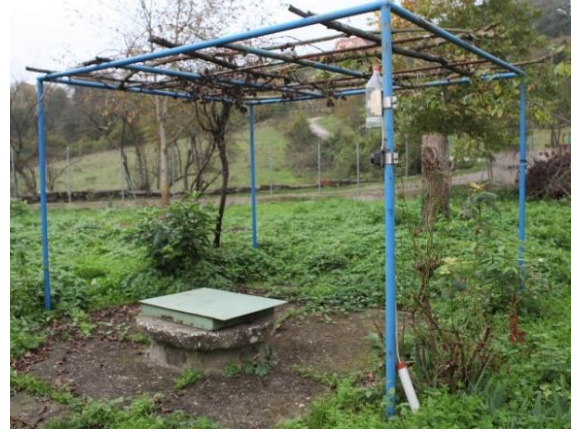
Foto. 117. Otmanlı Köyü Deniz Açıköz Evinin bahçesinde çardak altında bulunan kuyu kuyu (3. kuyu)

Köy halkının ortaklaşa kullandığı bu kuyulardan başka ayrıca az sayıdaki evin bahçesinde kuyulara rastlanmaktadır. Bunlardan bir tanesi 1 m çapa sahip kullanılmayan; diğerlerine benzer şekilde basit bir kapakla örtülü tutulan Deniz Açıkgoz Evi bahçesinde bulunmaktadır (Foto. 117). Kuyuların hiç birisinde çıkırık düzeneği veya üst yapıya ait çatı veya benzeri bir unsur bulunmamaktadır.

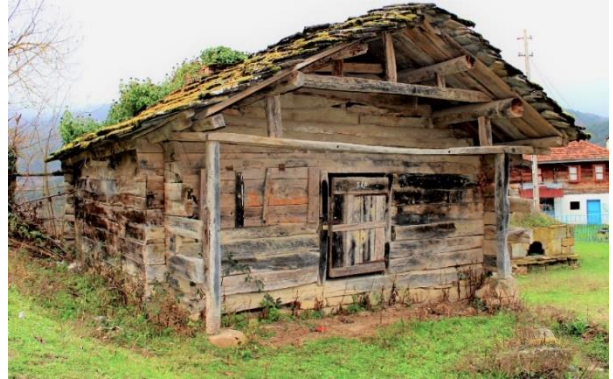
Foto. 118. Demirci Atölyesi (Demirhane) ön ve sol yan cephe

Kuzeye bakan giriş cephesi ortasında bir kapı açıklığı, kapının sol yanında kepenkli bir pencere bulunmaktadır (Foto. 118). Diğer duvarlarda herhangi bir açıklık bulunmaz. Yapının ahşap yapı elemanlarında, kanallı ve kurtboğazı geçmeler görülmektedir. Çatı, say taşlarıyla kaplanmıştır. Yapının içerisinde orta kesimde bir ocak yer alır (Foto. 121).²⁹

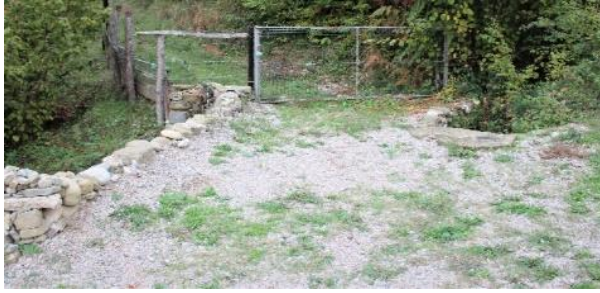
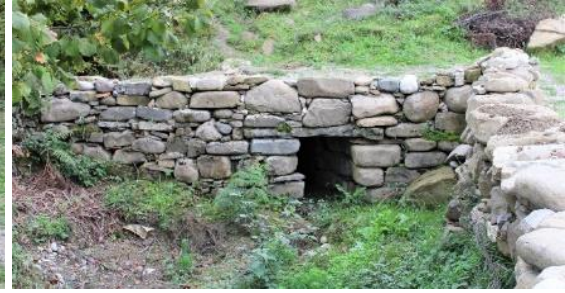
Foto. 122-123. Otmanlı Köyü'nde Cemal Gülen Evi yakınında menfez

Köyde, arazinin eğimiyle birlikte hızlanan yağmur suyunun ev arsalarına girmesini önlemek için yapılan son derece yalın bir menfez örneğine rastlanılmıştır. Cemal Gülen Evi yakınlarında yol kenarındaki kuru moloz taş duvar işçilikli menfez, suyun geçmesi için bırakılan 0.70 m kadar genişlikte bir açıklık üzerinde bulunan 4.15 m genişlikte ve 5.70 m uzunlukta bir tabliyeden oluşmaktadır (Foto. 122-123). Tabliye su yatağından 0.75 m kadar yükselir. Menfez açıklığı büyük moloz taşlarla düz atkı şeklinde geçilmiştir (Foto. 123). Su yatağının bir kenarına, yine kuru moloz taş işçilikli bir set duvar çekilmiştir (Foto. 123). Yapının 20. yüzyılın ilk yarısında yapılmış olabileceğini düşünmekteyiz.
