## **GEBZE’NİN DEMİRCİLER BELDESİNDE BİLİNMEYEN BİR HAMAM YAPISI**

**Ahmet YAVUZYILMAZ**

## **AN UNKNOWN BATH STRUCTURE IN DEMİRCİLER, GEBZE.**

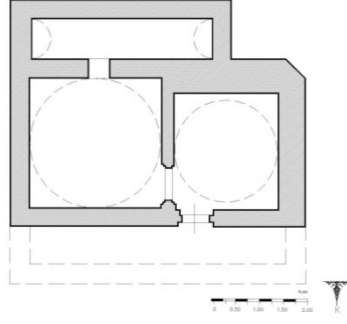
Çizim 1. Demirciler Beldesi Hamam Planı

Moloz taş malzemeden inşa edilen hamam, soyunmalık, ılıklik, sıcaklık ve su deposu bölümlerinden oluşmaktadır (Çiz.1). Yapı dıştan 7.50x5.65m. ölçülerindedir. Kuzey cephesi 7.50m., batı cephe 5.25m., doğu cephe ise 4.00m. genişliğindedir. Çevreye göre yüksek bir yerde inşa edilen hamamın dört cephesi sağırdır. Hamamın güney batı köşesi "L" şeklinde bir kademelenme yapılmıştır. Ilıklık mekanının dışarı taşırılan güneybatı köşesi ise pahlanarak yumuşatılmıştır (Foto 2-3).

Hamamın kuzey cephesi ekseninde bugün yıkılmış olmakla beraber temel izlerinden doğu-batı doğrultusunda dikdörtgen planlı bir soyunmalık mekanı olduđu anlaşılmaktadır. Soyunmalık bölümü üst örtüsü ve beden duvarları yıkıldığından dolayı bu bölümün örtüsü ve cephelerinin düzeni hakkında fazla bir bilgiye sahip değiliz.

Yapının içerisine kuzey cephede yer alan, 0.80m. genişliğinde 1.60m. yüksekliğinde, yuvarlak kemerli bir kapı ile hamamın ılıklik bölümüne girilmektedir (Foto 4). 2.30x2.30m. ölçülerinde kare bir mekân olan ılıklik kısmının üzeri kubbe ile örtülmüştür. Kubbenin zeminden yüksekliđi 3.30m. olup, dairevi formlu tepe pencereleri ile aydınlatılmaktadır (Foto 5). Ilıklik bölümünün duvarların üst seviyeleri ve kubbesi yer yer tahrip olmuştur (Foto 6).

Hamamın ılıklik bölümü doğu cephesinin kuzeye yakın bölümünde yer alan bir giriş kapısı ile hamamın sıcaklik bölümüne girilmektedir. 3.30x3.30m. ölçülerinde kare bir mekân olan sıcaklik bölümünün üzeri de kubbe ile örtülmüştür (Foto 8). Kubbeye geçiş tromplarla sağlanmıştır. Sıcaklik kısmı ılıklik kısmına nazaran 1.00m. daha geniş ve kubbesi daha yüksektir. Bu sadece yapının içerisinde değil, dışarıdan da rahatlıkla izlenilebilmektedir.

Sıcaklık mekânın kubbesi, ılıklik mekânına göre daha sağlam durumdadır. Kubbeye geçişler tromplarla sağlanmıştır. Sıcaklık bölümü kubbesine, merkezde bir, ikinci sırada dört, üçüncü sırada ise sekiz adet tepe penceresi açılmıştır. Sıcaklık bölümü duvarlarına 0.50m. genişliğinde 0.24m. genişliğinde künkler yerleştirilmiştir (Foto 9). Sıcaklık mekanının güney duvarının ortasından 0.62x0.49m. ölçülerinde 0.51m. derinliğindeki dikdörtgen formulu pencere, yapının su deposuna açılmaktadır (Foto 10).

Sıcaklık bölümünün duvarına bitişik olarak yapılmış ve ona bir kontrol penceresi ile bağlanmış bulunan su deposu tonozla örtülmüştür. Dikdörtgen planlı olarak tasarlanarak su deposu iki kısma ayrılmıştır (Foto 11-13). Büyük ölçüde üst örtüsünün yıkılmasından dolayı moloz taş ve toprakla dolmuş olan su deposunun zemini güçlükle seçilebilmektedir. Ortada bulunan bir ayırıcı duvar vasıtasıyla iki birime ayrılmıştır. Su deposunun doğu tarafı 1.01x1.50m. ölçülerinde elips formunda iken, batı tarafı 1.01x2.61m. ölçülerinde dikdörtgen planlıdır. İki birim birbirinden 0.32m. kalınlığında bir duvarla ayrılmaktadır.

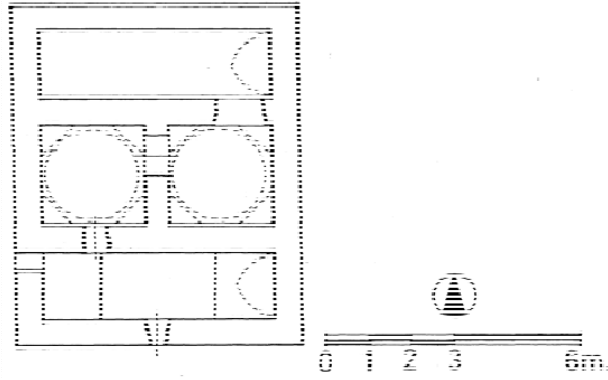
Çizim 3. Eğridir Gökçe Köyü Hamamı (N.Ş.Doğan'dan)

Hamam plan ve mekan dağılımı açısından incelendiğinde Anadolu'da benzer plan şemasında yapılmış hamamlar bulunmaktadır. Gerek plan şeması gerekse ılıklik ve sıcaklik mekânlarının durumu açısından Niksar (Argosti) Ardıçlı Hamamı (XIV. yy)(Eravşar, 2004: 61-64), Tokat Pazar Beyovası Köyü Hamamı (XIV. yy) (Eravşar, 2004: 76-70), Zile Taceddin İbrahim Paşa Hamamı (XIV. yy) (Eravşar, 2004: 81-86), Isparta Eğridir Barla Göçeri (İbrahim Paşa) Hamamı (Çiz.2) (Doğan, 2008: 137-138), Isparta Eğridir Gökçe Köyü Hamamı (14.yüzyıl/Çiz.3) (Doğan, 2008: 167-172, Lev.151), ile benzerlik göstermektedir.

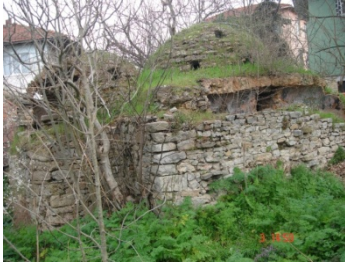
<b>Fotoğraf 3:</b> Güneybatı Cephe	<b>Fotoğraf 4:</b> Ilıklık Mekanına Giriş Kapısı

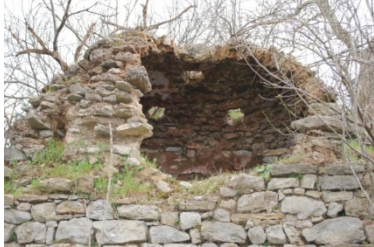
Ilıklik bölümündeki duvarların üst bölümü dolaşan künk yuvaları dikkat çekmektedir. Duvarlarda bulunan künk yuvaları, 0.12m. genişliğindedir (Foto 7). Ilıklik mekânının giriş kapısının sağında bir; güney duvarında ise üç sıra künk yuvaları görülebilmektedir.

<b>Fotoğraf 5:</b> Ilıklık Mekanı Duvarlarındaki Künk Kalıntıları	<b>Fotoğraf 6:</b> Ilıklık Mekanını Örtün Kubbe
