# ÇANAKKALE’DE ÇOK İŞLEVLİ BİR YAPI: KUMARLAR KÖYÜ CAMİİ

**Zekiye UYSAL**

## **A Multi-Functional Building in Çanakkale: Kumarlar Village Mosque**

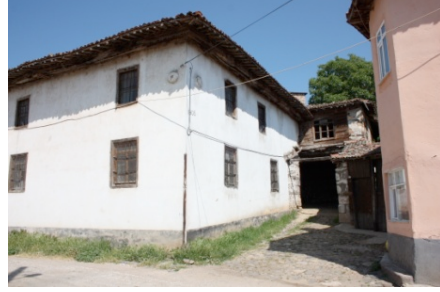
**Foto. 2:** Câminin güney ve doğu cepheleri.

Doğu cephesinde altta iki üstte iki olmak üzere dört adet düşey dikdörtgen çerçeveli pencere yer almaktadır. (Foto.2) Bu duvarda boya ile 1905 tarihi yazılıdır. Bu cephenin güneydoğu köşe yakınında duvara gömülü durumda bir sütun parçası göze çarpar. Cephenin kuzey doğu köşesi bir evin girişine denk geldiğinden sıvanmamıştır. Kuzey cephe kısmen yapının arkasındaki evin taşlığına bakar. Bir kısmı ise söz konusu evin ahır ve samanlığına bitişik olduğundan bu cephe de tümüyle masiftir.

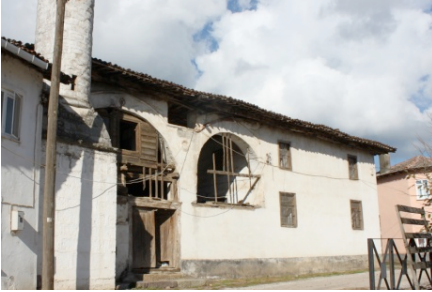
**Foto. 3:** Güney cephe.

Güney cephe aynı zamanda yapının giriş cephesidir. Bu cephenin batı tarafı iki büyük yuvarlak kemerle çözülmüştür. Güney cephenin doğu kanadı ise harimin kible cephesini oluşturur. Harim cephesinde iki altta iki de üst tarafta olmak üzere dört adet düşey dikdörtgen çerçeveli pencere yer alır. (Foto.3) Bunlardan üst taraftakiler biraz daha küçüktürler. Cepheler geniş ahşap saçakla tamamlanırlar.

Güney cephenin batı kanadındaki kemerlerden soldaki diğerinden daha büyük tutulmuştur. Sofaya giriş kapısı bu kemerin içine yerleştirilmiştir. Üstte iki kemer arasındaki köşeliğe enine dikdörtgen bir pencere açıklığı yapılmıştır. Bunun altında yapıyla ilgili kitâbe yer alır. Kitâbenin altında ise birbiri içine geçmiş üç daireden oluşan bir madalyon bulunmaktadır. Dairenin içinde herhangi bir bezeme unsuru yoktur. Büyük kemerin tepe noktasına sıva içine kakılmak suretiyle bir seramik tabak yerleştirilmiştir. Bu tabak yakın zamanlarda kırılmıştır. Kemer açıklığının alt kısmında kapı bulunurken; kemer kavsarasını, sofayı kuşatan üst kat mekanının ahşap cephesi kaplamaktadır. Bu cephenin güneybatı köşesine bitişik olan minare

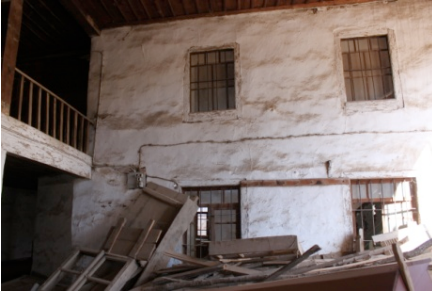
**Foto. 5:** Harimin sofaya bakan cephesi.

Güney cephedeki büyük kemerin sağ kenarına yaslanmış, oldukça basit düzendeki ahşap kapıdan girildiğinde birkaç basamakla sofaya çıkılır. Burası şimdi atık malzemelerle doldurulmuştur. (Foto.4) Sofanın doğu tarafını kaplayan harimin bu hacme bakan cephesinde altta ve üstte ikişer olmak üzere dört pencere bulunur. Bunların biçimleri diğer cephelerdekiler gibidir. (Foto.5) Sofanın kuzey ve batı kanadını işgal eden mekanlar iki kat hâlinde düzenlenmiştir. Üst katta iki, alt katta ise üç oda görülmektedir.

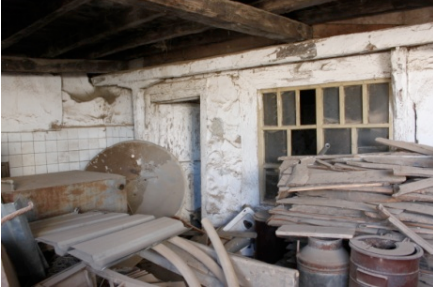
**Foto. 7:** Gençler odasının cephesi.

Zemin katta büyük kemere cephe veren, güneybatı köşedeki küçük oda berber dükkanı olarak işlev görmekteymiş. (Foto.6) Bu oda ile kuzeybatı köşeye yerleşmiş oda arasında kalan batı duvarı boyunca sıralanan abdest muslukları artık kullanılmamaktadır. Zemin katın kuzeybatı köşesindeki mekan “gençler odası” iken; buna bitişik mekan ise “ihtiyarlar odası” adıyla anılmaktadır. Her iki mekan birer kapı ve pencere ile sofaya açılırlar. (Foto.7,8) Gençler odasının kuzey duvarındaki ocağın iki yanında birer dolap nişi göze çarpar. (Foto.9) Mekanın güneybatı köşesindeki küçük kabin gusülhâne olarak kullanılmıştır. İhtiyarlar odasının kuzey duvarında da bir ocak ve iki tarafında dolap nişleri bulunur. Gençler odasından farklı olarak ihtiyarlar odasının tavan göbeği vardır. (Foto.10)

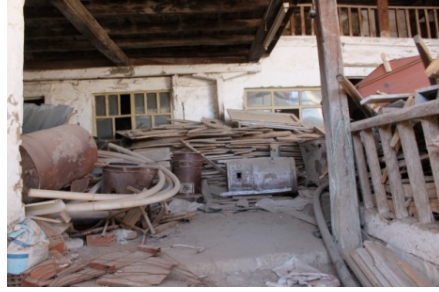
**Foto. 8:** Sofanın girişi ve karşıda ihtiyarlar odası.

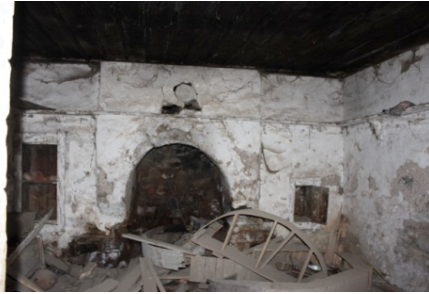
**Foto. 9:** Gençler odasının iç görünüşü.

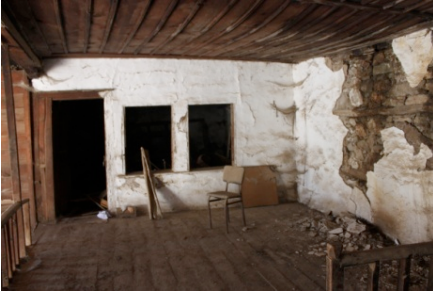
**Foto. 11:** Üst katta misafir odası.

Sofanın kuzeydoğu köşesindeki ahşap merdivenle üst kata çıkılır. Ahşap direklerin taşıdığı üst katta, korkuluklarla sınırlanmış üst sofadan harimin kadınlar mahfiline ve batı kanattaki iki odaya ulaşılmaktadır. Bu odalardan kuzeybatı köşedeki misafirlere tahsis edilirken; önünde dar balkon bölümü uzanan ve sofanın büyük kemerinin kavsara kısmına dayanan oda muhtarlık olarak kullanılmıştır. (Foto.11,12) Her iki odanın batı duvarlarındaki ocaklar sonradan kapatılmışlardır. Misafir odasının sadece üst kat sofasına bakan iki penceresi bulunduğundan biraz karanlıktır. Muhtarlık odası hem sofaya hem de dışarıya pencerelerle açıldığından daha aydınlıktır. (Foto.13)

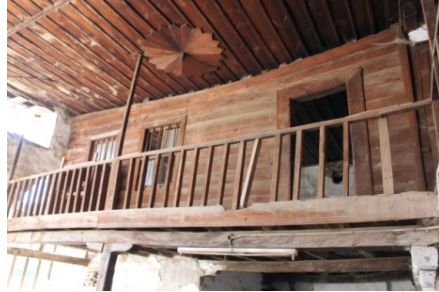
**Foto. 12:** Muhtar odasının cephesi.

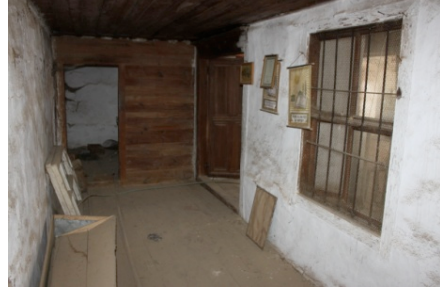
**Foto. 14:** İmam odası ve harimin kapısı.

Zemin katta sofanın kuzeydoğu köşesinden doğuya doğru uzanan dar koridorun ucunda küçük boyutlu imam odası yer alır. (Foto.14) Koridorun sağ tarafındaki iki kanatlı ahşap kapıyla harime girilir. Kapının iki yanında

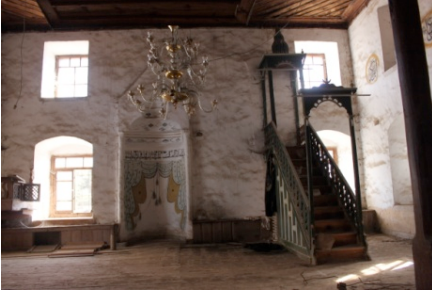
**Foto. 15:** Harimde mihraba doğru bakış.

dikdörtgen biçimli birer pencere bulunur. Harimin kuzeyindeki kadınlar mahfili ahşap direklerle taşınmaktadır. Ahşap oymalı korkuluklara sahiptir. Kible duvarının ortasındaki mihrabın sağında ahşap minber bulunmaktadır. (Foto.15) Pencereilerin iç biçimleri dıştakilerden biraz farklıdır. Dıştan dikdörtgen çerçeveli olan güney, doğu ve batı cephelerin alt pencereleri içten basık kemer biçimli yapılmışlardır. Üst pencereler ile harim kapısının iki yanındaki pencerelerin biçimleri ise dıştaki çerçeve biçimlerini tekrarlarlar.

Mihrabın sağındaki minber tümüyle ahşaptan yapılmıştır. İki ince direğin taşıdığı basit yuvarlak kemer ve alınlıklı kapıya sahiptir. Yan aynalıklar düşey dikdörtgen levhalarla düzenlenerek, levha çerçeveleri beyaza, diğer kısımların tümü ise yeşile boyanmıştır. Korkuluklar (S) biçimli

parmaklıklarla oluşturulmuştur. Mihrabın köşk kısmını taçlandıran külah armûdî biçimdedir.

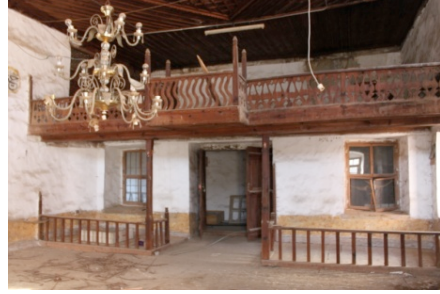
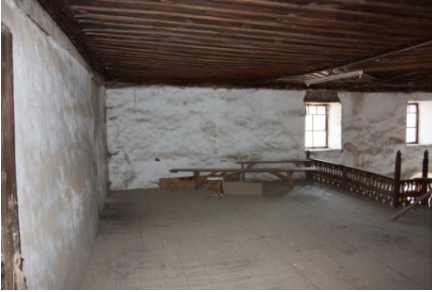
**Foto. 16:** Kadınlar mahfili.

Harimdeki iki ahşap direk ile harimin kuzey duvarına binen kadınlar mahfili; harime doğru balkon çıkıntısıyla uzanırken; geriye doğru genişletilerek harime ulaşmayı sağlayan koridorun da üstüne oturtulmuştur. (Foto.16,17) Mahfilin harime bakan kenarı ahşap korkuluklarla sınırlanmıştır.

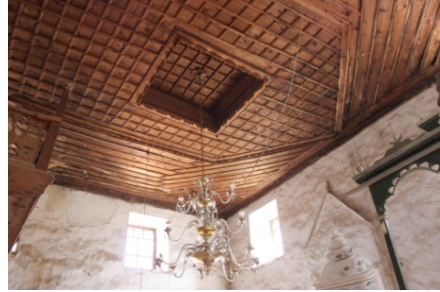
**Foto. 18:** Harimin tavanı.

Harimin tavanı; köşelere çaprazlama atılan tahtaların oluşturduğu altıgenin ortasındaki kare biçimli yükseltilmiş kısım ile tamamlanmıştır. Tavanın büyük kısmını kaplayan altıgenin içi ve ortadaki yükseltilmiş kısmın yüzeyi çıtalarla karelere bölünmüştür. (Foto.18)

Yapının mimari bezemeleri, geç dönemde birçok yörede karşılaşılabilecek nitelikleri tekrarlamaktadır. Sıva üzerine kalem işi tekniğiyle yapılan perde motifleri, Batılılaşma dönemi üslûbunun bir yansıması olarak 19.yüzyıl taşra mihraplarında çok yaygın biçimde görülür. Ahşap tavan işçiliği ve tavan göbekleri yine geç dönemde hem düz ahşap tavanlı câmilerde hem de geleneksel evlerde karşımıza çıkar.

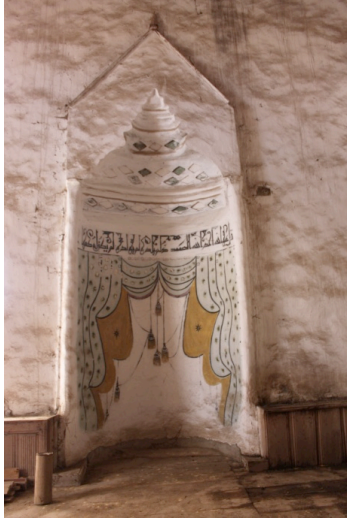
**Foto. 19:** Mihrap.

Kible duvarının ortasındaki mihrap alçıdan yapılmıştır. (Foto.19) Yarı dairesel planlı mihrap nişinin iki yanında birer sütunce yer alır. Nişin kavsarası değişik genişlikte yatay profilli silmelerle düzenlenmiştir. Kavsara kısmı bu silmelerin profillerine uygun biçimde içten yukarıya doğru basamaklar halinde daralmakta olup; dıştan alınlık biçiminde çerçevelenmiştir. Mihrap nişi ve kavsarası sıva üzerine kalem işleri ile bezelidir. Kavsaranın alttan itibaren ilk üç silmeli yüzeyine baklava motifleri işlenmiştir. Baklava dilimlerinin bazıları yeşil renkli boya ile boyanmıştır. Kavsaranın üzenği hattının altında kalan niş yüzeyinde siyah boya ile yazılmış kûfi yazı kuşağı görülmektedir. Harf uçları soyut bitkisel motiflerle sona eren çiçekli kûfi tarzındaki kompozisyon İhlâs Sûresi'ni ihtiva etmektedir. Yazı kuşağının altında ortada püskülüyle beraber iki yanda perde motifleri yer alır.

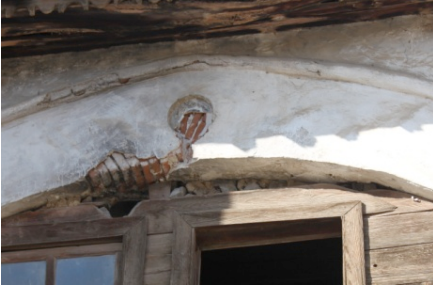
**Foto. 20:** Kemer üzerine yerleştirilmiş tabak. Tahrip edildikten sonraki görünümü.

Yapının süsleme özelliklerine baktığımızda; güney cephede, soldaki büyük kemerin kilit hizasındaki seramik kakma çok dikkati çeker. (Foto.20) Yakın tarihlerde tahrip edilen seramik tabağın orta kısmı parçalanmıştır. Kabın kenarları ise sıva sayesinde yerinde kalabilmişlerdir. Köy kahvesine asılmış fotoğrafına göre biraz derince olan tabağın ortasında manzara tasviri bulunmaktadır. (Foto.21) Sofa kısmında ihtiyarlar odasının tavanında ve sofa açıklığını örten tavanın üzerinde ahşaptan birer göbeğin dekoratif öge olarak dikkati çektiklerini söyleyebiliriz. Harimde özellikle kadınlar mahfili korkuluklarında, minber korkuluklarında ahşap oyma işçiliği görülür. Bunlar basit sayılabilecek nitelik sunarlar. Bunlardan sadece minber üzerinde yeşil ve beyaz yağlı boya uygulanmıştır. Harimin tavan düzenlemesi de ahşap tahta ve çıtaların sağladığı imkanlarla sınırlı oranda bir bezeme algısı uyandırır. Harimde sıva üzerine kalem işi bezemeler mihrap nişinde uygulanmıştır. Yukarıda söz edilen tarzda baklava motifleri, çiçekli kûffî yazı kompozisyonu ve perde motifleri basit mihrabın görsel etkisini sağlamaya çalışırlar. Ayrıca harimin doğu ve batı duvarlarında üst pencerelerin arasına yine kalem işi olarak “Allah”, “Muhammed” ve dört halifenin isimleri, sarı renkte dairesel madalyonların içine işlenmişlerdir.

Buna karşılık, yapının cephesinde sofa kemerinin üzerine seramik tabaklı kakma uygulanması ilgi çekicidir. Köy kahvesine bir fotoğrafı asılmış olan tabak; “yarı-porselen” ya da “yumuşak porselen” olarak tanımlanan ve daha çok 19.yüzyılda Avrupa’da üretilen Çin taklidi porselenlerdendir. Bu tip porselenler Türkiye’ye de ithal edilmişlerdir. (Uysal, 2007: 556). Mimaride seramik kapların bezeme maksadıyla kullanılması Selçuklu devrinden itibaren karşımıza çıkar. 13. yüzyılda Akşehir Küçük Ayasofya Mescidi’nde uygulanan seramik kakmalara “baçini” denilmektedir. (Arık, 2008: 63) Beylikler devrinde ise, daha çok Ankara mescitlerinde Milet işi seramiklerin alçı mihraplara kakılarak süslendikleri bilinmektedir. (Öney, 1987: 47) Bu geleneğin Geç Osmanlı devrinde de sürdüğü Kumarlar Câmii gibi örneklerden anlaşılmaktadır. Kumarlar’daki seramik kakma; Geç dönemde

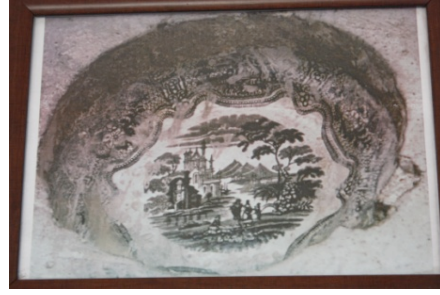
**Foto. 21:** Tabağın kahvehânedeki fotoğrafı.

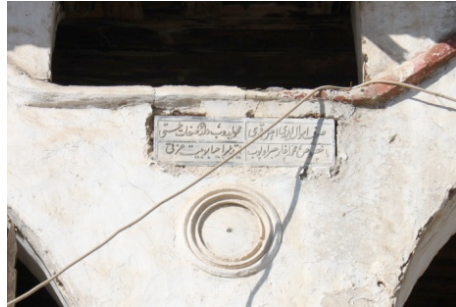
**Foto. 22:** İki kemer arasındaki kitâbe.

Kumarlar Köyü Câmii'nin sofa kısmının cephesini oluşturan iki kemerin arasındaki köşelikte bir kitâbe görülmektedir. (Foto.22) Enine dikdörtgen mermer levha üzerinde yatay kartuşlara kabartılmış dört satırlık tâ'lik hatlı

kitâbe Osmanlı devri Türkçesiyle yazılmıştır. Kitâbenin özgün metni ve yeni harflerle yazılışı aşağıda verilmiştir:

Kitâbenin yeni harflerle yazılışı	Kitâbenin özgün metni
<p><b>-Sarf-ı emvâl eyledi ehl-i kurâ</b></p> <p><b>-Mahv idüb dilden sıfât-ı hesti</b></p> <p><b>-Bâ husus Muhammed Ağa rehber olub</b></p> <p><b>-itdiler ihyâ bu beyt-i izzeti</b></p> <p><b>-1323-</b></p>	<p>صرف اموال ایلدی اهل قری محو ایدوب دلدن صفات خستی با خصوص محمد اغا رهبر اولوب ایتدیله احیا بو بیت عزتی ۱۳۲۳</p>

Kitâbe metni günümüz Türkçesiyle şöyle sadeleştirilebilir: “köy halkı cimrice davranmadan mallarını harcayarak Muhammed Ağa'nın rehberliğinde bu değerli evi/odayı yeniden canlandırdılar.” “Kitâbede alt satırların altına aralıklı olarak yerleştirilmiş rakamlar H.1323 /M.1905 tarihini vermektedir. Bu kitâbede câminin adının değil, “beyt ” vurgusuyla sofanın çevresindeki bölümlerin kastedildiği anlaşılmaktadır. Buna göre mevcut kitâbe, câminin ve özellikle beyt (ev/oda) kısmının ihyasını, yani büyük çaplı bir onarımı anlatmaktadır. Bu kitâbe aynı zamanda yapının 1905'ten önce yapılmış bir eser olduğunu da ortaya koymaktadır. Vakıflar Genel Müdürlüğü arşivinde yaptığımız araştırma, yapının banisi konusuna ve inşa edilmiş olabileceği döneme ışık tutmuştur. VGM arşivinde 19. yüzyıla ait bir şahsiyet defterindeki 25 Safer 1259 /20 Eylül 1843 tarihli imâmetle ilgili kayıta Lapseki Kazası'na tâbi Kumarlar karyesinde, Biga Sancağı mütesellimi Halil Ağa vakfından olan câmi-i şeriften söz edilmektedir.<sup>2</sup> Bu bilgi câminin banisinin mütesellim Halil Ağa olduğunu ve yapının 1843
