Geleneksel Konutların Restorasyon Sürecinde Enerji Etkin İyileştirilmesi: Trabzon Evi Örneği

Energy Efficient Improvement of Traditional Houses in the Restoration Process: A Case Study of Trabzon House

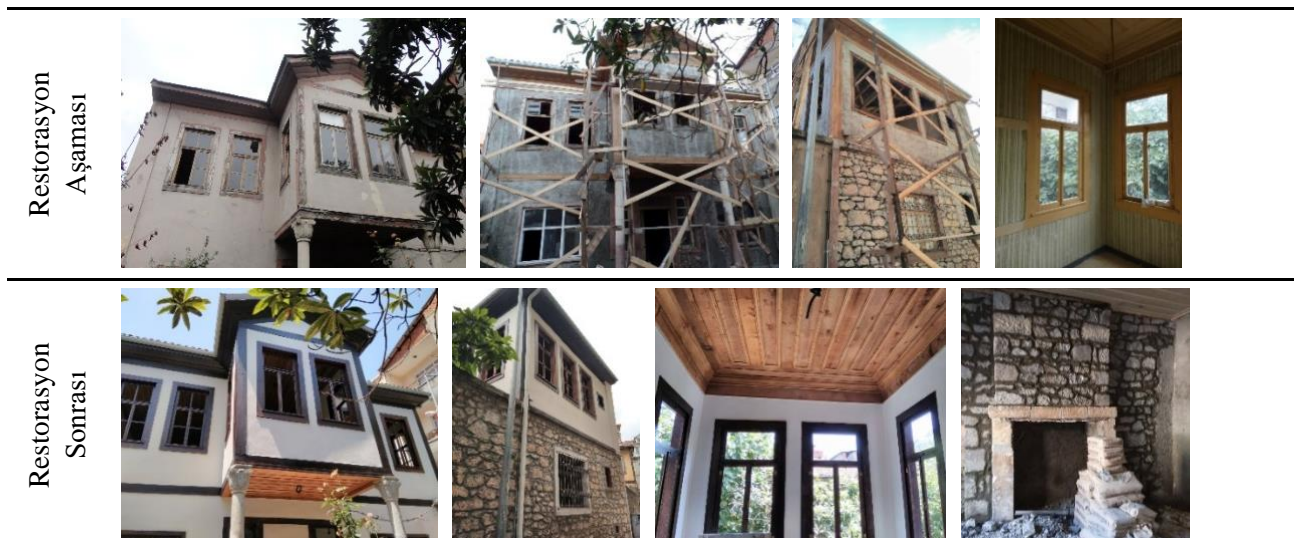
Tablo 3. Kudu evi restorasyon aşamasına ve sonrasına ait görseller (Uğur Değermenci arşivi, 2014).

Bina zemin kat duvarlarının geleneksel Doğu Karadeniz evlerinde olduğu gibi kalın taş duvarlar (60-70 cm) ile örüldüğü görülmektedir. Akok (1951) geleneksel Karadeniz evlerinde binanın kuzey ve batı yönlerine bakan duvarların kalın ve kârgir duvarlar olduklarını, avluya bakan sofanın duvarlarının ve üst kat duvarlarının ahşap duvarlardan oluşturulduğunu belirtmiştir. Kudu Evi'nde de bu özellik kendisini göstermektedir (Şekil 5). 2014 yılında yapılan restorasyon çalışmasında binanın yalnızca tahrip olan bölümleri yenilenmiş ve binanın orjinalliğine aykırı bir müdahalede bulunulmamıştır. İç dolgusu bulunmayan bağdadi duvarlara herhangi bir dolgu veya yalıtım malzemesi eklenmemiştir. Yalnızca zarar görmüş sıva katmanına rasta yapılmış ve yeniden sıva yapılarak yüzey onarılmıştır. Bunun yanı sıra taş yüzeylerde bulunan birkaç boya veya sıva izleri için rasta yapılmış ve taş yüzeyler temizlenmiştir. Tahrip olmuş taş yüzeyler sıva raspası yapılarak yeniden onarılmıştır. Bina içi döşeme elemanları için latalı ahşap döşeme yenilemesi yapılmış ve koruyucu ile kaplanmıştır. Çatı kaplaması ise sökülmüş altındaki bozuk ahşap sistem onarılmış ardından bina orjinaline uygun olarak alaturka kiremit kaplanmıştır. Bunun yanı sıra yapı genelinde bulunan ahşap söveler, ahşap doğramalar (tek camlı pencere), demir parmaklıklar ve gerekli ahşap kapılar sert ağaç malzemedan yeniden üretilmiştir (Tablo 3).

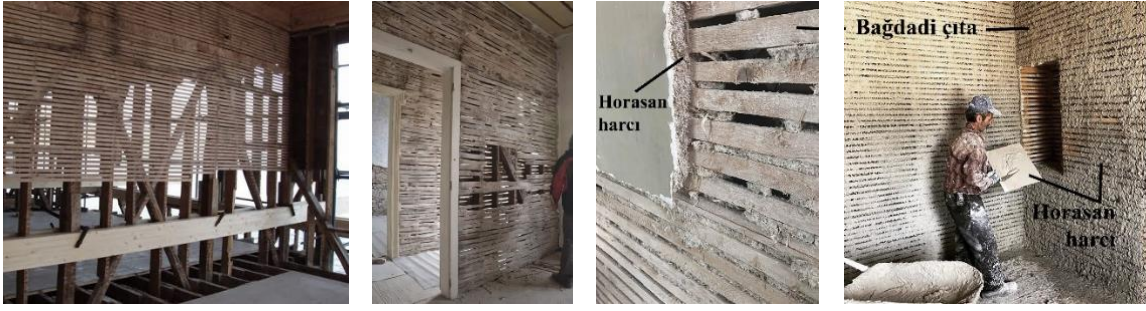
Şekil 7. Bağdadi çitlar ve horasan harcı uygulaması, Bolu Göynük Hükümet Konağı restorasyon projesi

Bağdadi duvarları oluştururken kullanılan çıtalar; birbirine eş genişlikte olmayan kerestelerden ahşabın lif yapısına uygun olarak yarılarak elde edilmektedir. Bu çıtalar duvarın yatay yönde sürekliliğini sağlar. Geçmişte el aletleri ile hazırlanan bu elemanlar günümüzde makineler ile hazırlanmaktadır (Kudde vd., 2009). Bağdadi çıtalarının üzerine sürülen sıva ise, kırıtlı sıva olarak da bilinen horasan harcıdır. Bünyesinde bulundurduğu kireç bağlayıcı, tuğla ise agrega görevi görmektedir. Yağmur sularının içeri girmesini engelleyen ve tek kat sürülmesi yeterli olan bir sıvadır. Kalınlığı yaklaşık 3 cm'dir ve ülkemizdeki birçok tarihi yapıda yalıtım malzemesi olarak uygulandığı görülmektedir (Şekil 7) (İpekoğlu, Böke ve Çizer, 2007).

Bağdadi tekniği ile oluşturulan duvarlar; hafif olmaları, iyi ısı yalıtımı sağlamaları, geniş pencere boşluklarına izin vermeleri ve nem tutmama özelliklerine sahiptir. Sağlıklı bir duvar sistemi olan bağdadi tekniğinin duvarların yanı sıra çatı sistemlerinde de kullanıldığı örnekler mevcuttur ve genellikle Giresun ve Trabzon illerinde yoğunluklu olarak kullanılmıştır (Şekil 7) (Şahin, 2013).

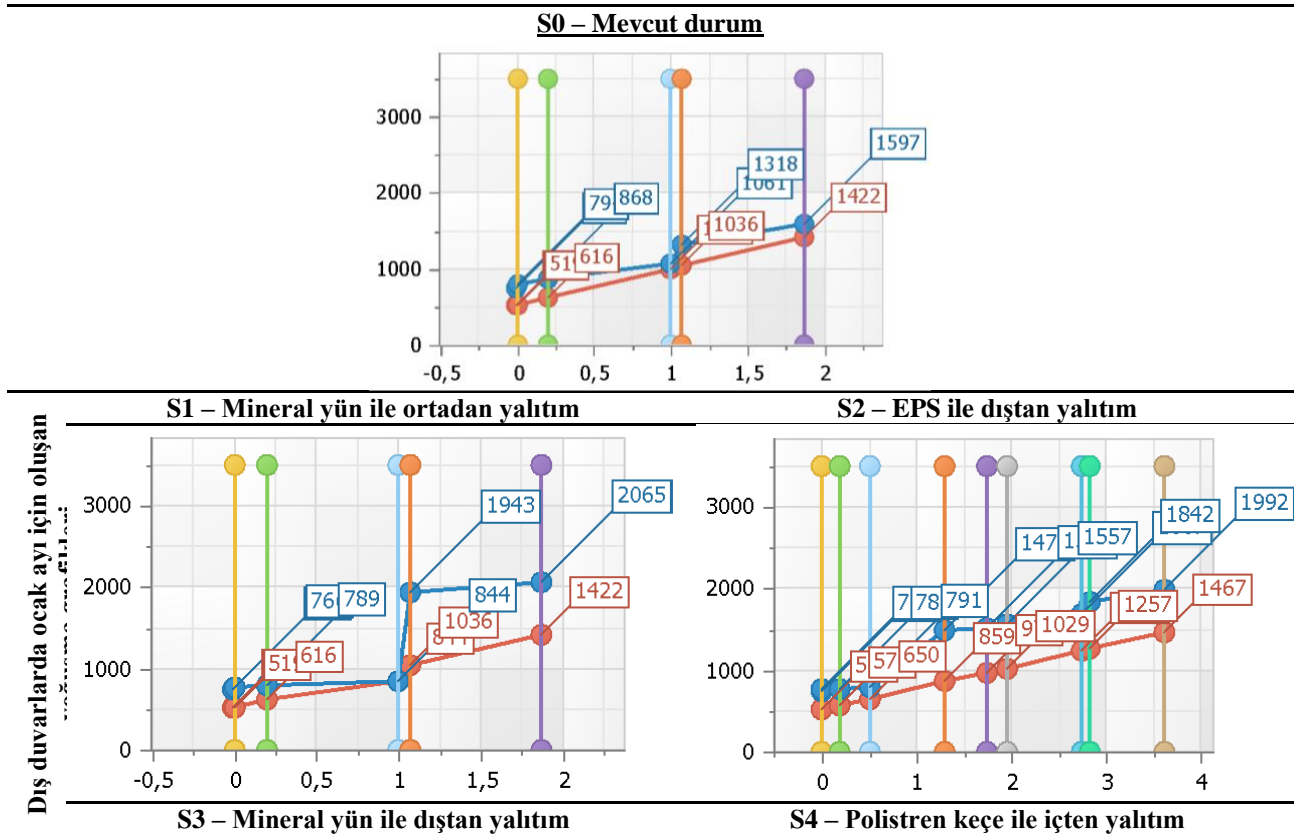
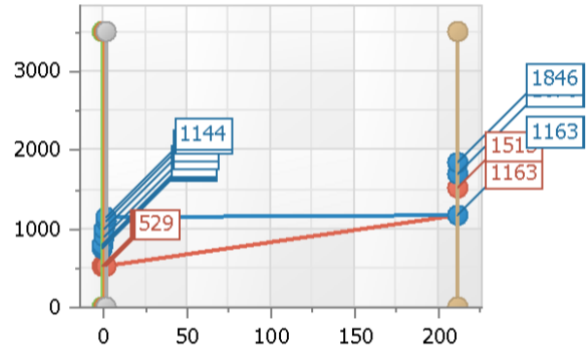
Tablo 11. Bağdadi dış duvarlarda Ocak ayı için yoğuşma kontrolü grafikleri

S5 – EPS ile içten yalıtım

S6 – Boşluklu EPS ile içten yalıtım

Örnek binanın bağdadi sistemle inşa edilmiş dış duvarlarının yalıtım önerilerine göre enerji performansları incelendikten sonra bu duvar katmanları için Ocak ayı dikkate alınarak TSE825 hesap programında yoğuşma denetimi yapılmıştır. Elde edilen veriler grafikler halinde Tablo 11'de gösterilmektedir.

Grafikler incelendiğinde bağıdadi duvarlara dıştan yapılan yalıtım uygulamasının ısı köprülerini engelleyerek ciddi bir yoğuşma problemi oluşturmadığı görülmektedir. Senaryo 1’de Aralık, Ocak, Şubat ve Mart aylarında 0.385 kg/m² yoğuşma gerçekleşmiştir. Ancak bu miktar 1kg/m² olan sınır değerden düşük olduğu için kabul edilebilir sınırlar içerisinde kalmıştır. Yoğuşan suyun tamamı yaz aylarında buharlaşmıştır. İç duvarlarda küf riski oluşmamıştır. Bu duruma benzer tablo içten yapılan EPS levha uygulamalarında da görülmüştür. Meydana gelen yoğuşmalar sınır değerlerin altında olduğundan uygulamalar standartlara uygun kabul edilmiştir. Polistren keçe yalıtımda ise diğer duvarlara göre daha fazla yoğuşma meydana gelmiştir.
