Isparta İlçelerindeki Geleneksel Konut Mimarisi

Doğan DEMİRCİ*

Traditional House Architecture in Isparta Districts

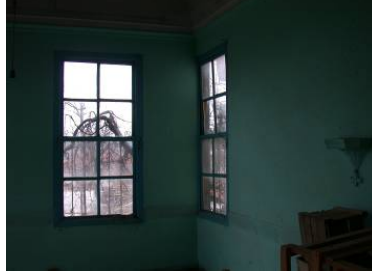
Resim-19

Ayrıca batıdan ikinci giriş kapısı daha bulunmaktadır. Evin girişinde -taşlık tabir edilen kısmında- toplam üç oda ve bir de ahır bulunmaktadır. Ahşap ve birbirlerine paralel iki adet merdivenle evin ikinci katına çıkılmaktadır. Ev iç sofalı tipte olup, batı tarafında ayrıca bir çıkma yapmaktadır. Güneyde yani ana caddeye bakan taraftaki büyük cumbası giriş kapısının hemen üzerindedir. Batı yönde yer alan cumba ise bu giriş kapısının sağına düşmektedir (Resim-19).

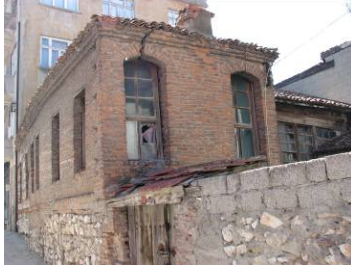
Resim-25

İlçede yerel tabirle Rum evi denilen Gayrimüslimlere ait olduğu sanılan veya böylesine farklı bir mimariyi devam ettirdiği düşünülen bazı evlerin varlığı dikkat çekmektedir. Bu mimariyi yansıtan bir kısım evlerin üst katının tamamen tuğla ile yapıldığı görülmektedir. Çatı saçakları oldukça kısa tutulmuş olup, saçak kademeli olarak uzamaktadır. Tuğla malzeme ile evlerin cephesinde süslemeler oluşturulmuştur. Bu tür bir uygulama il merkezi ile diğer ilçelerde görülmemektedir. Buna göre Eğirdir İlçesi Rumlara ait olduğu düşünülen konutların mimarisi Isparta İl merkezinde olduğundan daha farklıdır. Bu tür bir farklılığın iklim değişikliği veya burada ikamet eden ustaların kaynaklanabileceğini söylemek yerinde olacaktır (Resim-25, 26 ve 27).

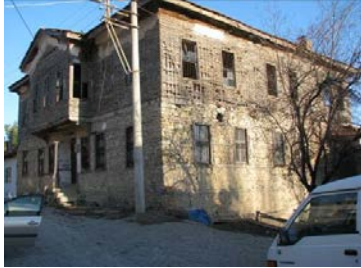
Resim-60

tuvalet ve yine buna bitişik olarak halk arasında mutfak olduğu söylenen iki katlı kırma çatılı bir mekân bulunmaktadır. Tuvalet adeta; zemin kat sofasından mutfağa geçişi sağlayan bir geçit gibi görünmektedir. Giriş kapısı sokak kotundan yüksek olduğundan karşılıklı konumlanmış üç basamaklı taş bir merdivenle giriş sahanlığına çıkılmaktadır. Kuzeyde giriş sahanlığının üstünde; sivri alınlıklı tek cumbası vardır (Resim-60)¹⁶.
