## Tarihî Çeşmeler ve Niğde Tarihî Kent Merkezi Çeşmeleri Üzerine Bir Araştırma

*A Research on Historical Fountains and Niğde Historical City Center Fountains*

Filiz ÇETİNKAYA KARAFAKI\*

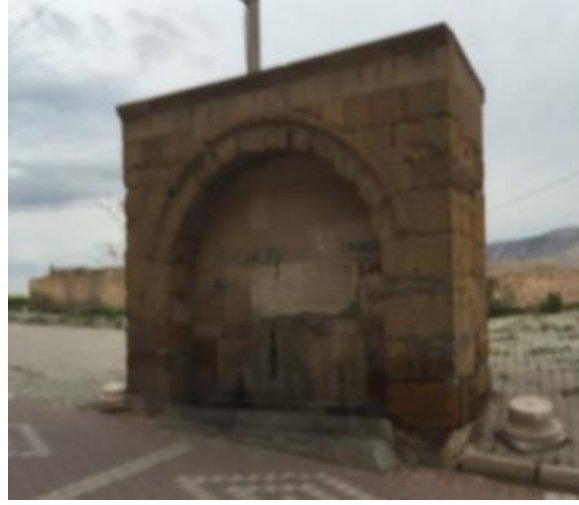
Şekil 1. Hatiroğlu Çeşmesi (Orijinal, 2016)

eşme dikdörtgen bir plan üzerine oturur. eşme genel itibariyle yapıldığı dönemin özelliklerini korumaktadır. eşme yöreye özgü trakit taşından örülmüştür. eşme nişi derin değildir. eşme nişine yuvarlak kemer formu verilmiştir. Kemerin içinde beyaz mermere yazılmış bir kitabe bulunmaktadır. eşme düz çatılıdır ve ince yonu taş örme duvarla yapılmıştır. eşme üst bitiminde taş korniş kullanılmıştır.

eşmenin yokuş başında olması eşmeye bir su kuyusunun yapılmasını zorunlu kılmıştır. Çapı 50 cm ve derinliđi 83-84 m olan bu kuyuya inmek için kayadan oyma merdivenlerin yapıldığı, kullanıldığı dönemde kuyu ağızına güneş ışınlarını içeriye yansıtacak bir ayna yerleştirildiđi ve kuyu temizlemesinin bu ışıkla yapıldığı bilinmektedir (Gürer, 2011: 371). eşmenin yokuş başında olmasından dolayı eğimli inşa edilmesi gerekmiştir. eşmede kullanılan su serbest olarak sokađa akmaktadır (Şekil 1).

eşme Selçuklu Dönemi yapısıdır. Niğde'nin ilk yerleşim yeri Alaaddin Tepesi'nde bulunmaktadır. eşmenin ölçüleri 1,26 x 3,75 x 4,54 m'dir. eşmenin Alaaddin Cami'nin karşısında bulunması cami eşmesi olarak da kullanılmasını sağlamıştır.

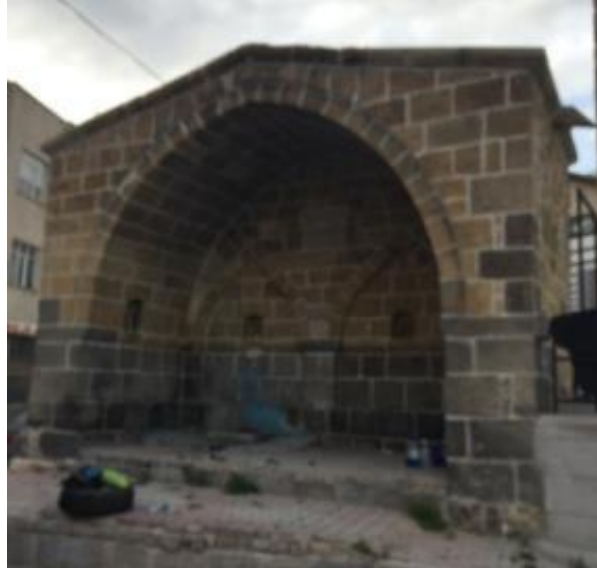
Şekil 2. Sır Ali Çeşmesi (Orijinal, 2016)

Çeşme dikdörtgen bir plan üzerine oturmaktadır. Eğimli bir zemine inşa edilmiş çeşme yol kotundan yaklaşık 60 cm yüksektedir. Çeşmede ana niş derin ve sivri kemerlidir. Çeşmenin ana nişi içinde lüleleri vurgulayan iki adet sivri kemerli yüzeysel niş kullanılmıştır. Çeşme kırık çatılıdır. Alınların çatı ile birleşimi taş kornişle yapılmıştır. Çeşme üzerinde çok fazla süsleme yoktur ancak ana niş etrafında profilli silme ve niş içinde kuzey duvarında inşa kitabesi kullanılmıştır. Çeşme ortasından profille ikiye bölünmüştür ve üst kısmında sarı trakit taşı alt kısmında ise gri taş kullanılmıştır. Çeşmenin iki farklı taş rengi ile yapılması çeşmeye zenginlik katmıştır. Taşlar arasında kullanılan beyaz derz, taşları vurgulayan diğer bir unsur olmuştur. Çeşme incelenen diğer çeşmelere göre daha bakımlı durumdadır. Kullanılan taş çeşitliliği, derz vurgusu ve az hasarlı oluşu çeşmenin bir bakım geçirdiğini göstermektedir. Çeşmenin hiçbir yapıya bağlı olmaması ve ölçülerinin nispeten büyüklüğü sebebiyle görsel algısı oldukça yüksektir. Ancak çeşme önünde kullanılan kilitli parke, doğal taş kullanılarak yapılmış çeşmenin tarihi görüntüsünü zedelemektedir (Şekil 2).

Çeşme H. 1124 H (1712) tarihinde onarılmıştır. Çeşmenin aynı yerde bulunan eski bir çeşmenin yerine inşası da muhtemeldir. Çeşmenin demir lüleleri iptal edilmiş, çeşme bir dönem musluk takılarak kullanılmıştır ancak çeşme günümüzde kullanılmamaktadır. Çeşme 15.12.1979 ve 31.07.1993 tarihlerinde tescil edilmiştir (Gürer, 2011: 376). Çeşme 2015 yılında Vakıflar Genel Müdürlüğü tarafından restore edilmiştir (Açıkgöz et al., 2016: 267).

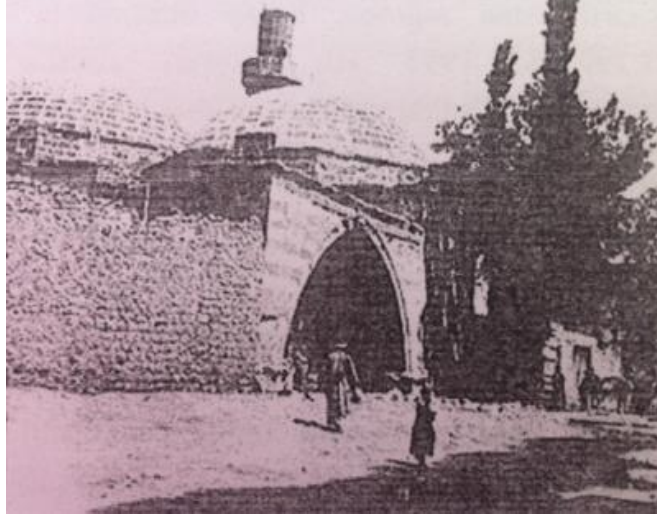
Şekil 3. Paşa Çeşmesi 1909 (Gürer, 2011: 376)

Çeşmenin 1909 yılında seyyah Bell tarafından çekilen resminde (Şekil 3) yol ile aynı kotta olduğu görülmektedir (Gürer, 2011: 376). Ancak günümüzde çeşmeye 7 basamak ile çıkılmaktadır (Şekil 4). Çeşme yol kotundan yaklaşık 130 cm yüksektedir. Çeşmenin bir kitabesi vardır. Çeşme kemerinin tepe noktasında ise daha sonra yapıştırılmış bir topuz bulunmaktadır. Topuz beyaz renkte mermerden yapılmıştır. Çeşme ana nişinin her iki yanında çeşme dua kitabeleri yer alır. Çeşme nişinin sağ ve sol ayağında bir sıra taştan yapılmış, oturma amaçlı çıkma mevcuttur. Çeşmeden akan sular için bir yalak mevcut değildir. Çeşme diğer çeşmelere göre az hasar almıştır ve günümüzde kullanılmaktadır.

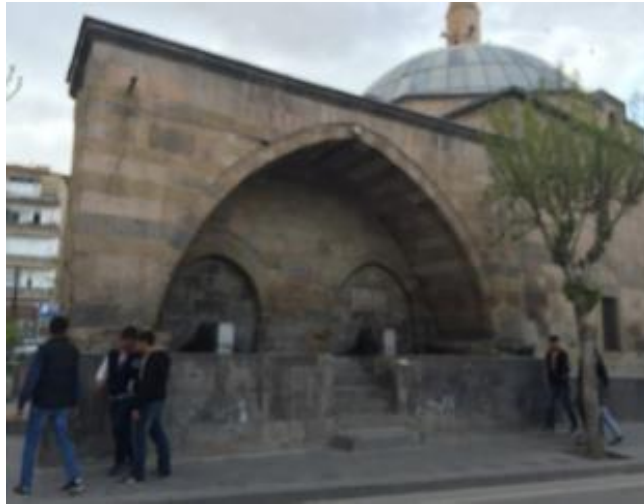
Şekil 4. Paşa Çeşmesi (Orijinal, 2016)

Çeşmenin Paşa Cami duvarına bitişik olması cami çeşmesi olarak kullanıldığını göstermektedir. Çeşmenin ölçüleri; 8,87 x 3,70 x 4,62 m'dir. Çeşme sarı ince yonu trakit taşından örülmüştür. Çeşme sivri kemerli ana niş içinde yer alan iki adet yüzeysel küçük nişden oluşur. Bu küçük nişlerin içinde 2 adet lüle bulunmaktadır. Çeşme düz çatılıdır. Çatı bitiş kornişleri ile hareketlendirilmiştir.

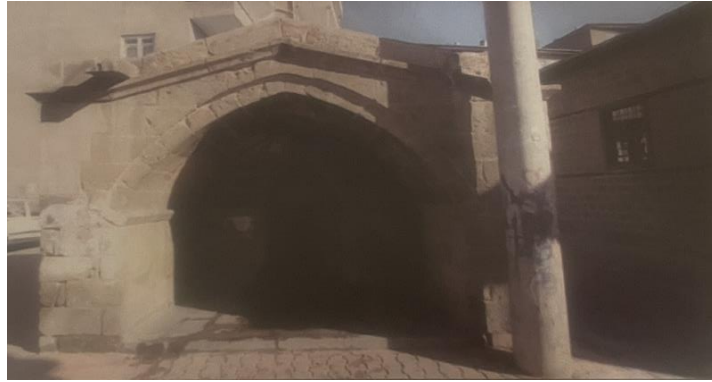
Şekil 5. Cullaz Çeşmesi (Açıkgöz vd., 2016: 273).

Çeşme mimari özellik olarak beşik tonoz olarak inşa edilmiştir ve çatı detayı kırık çatı şeklindedir. Çeşme yol ile aynı kottadır. Çeşmede yöreye özgü sarı trakit taşı kullanılmıştır. Çeşme ana duvarında bulunan sivri kemerli nişin içinde iki adet lüle bulunmaktaysa da daha sonra bu lülelerin yerine musluk takılmıştır. Ancak günümüzde çeşme kullanılmamaktadır. Çeşmenin ana duvarında beyaz mermere yazılmış bir kitabesi ve güney duvarında bir çörten çıkışı vardır. Çeşmenin köşesindeki elektrik direği çeşmenin görsel etkisini bozmaktadır (Şekil 5).

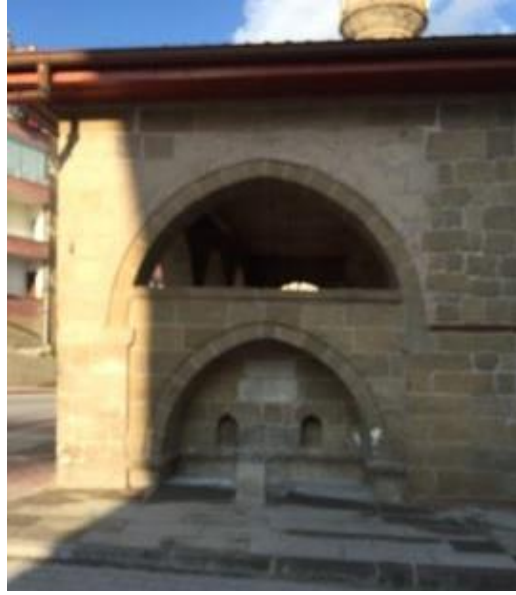
Şekil 6. Dört Ayak Çeşmesi (Orijinal, 2016)

Çeşme Niğde merkezindeki Yenice Mahallesi'nde bulunmaktadır ve Osmanlı Dönemi eserlerindedir. Çeşme hem mahalleye hem de Dörtayak camisine hizmet etmek için inşa edilmiştir. Çeşme cami eyvanının batısındaki sivri kemerin altına inşa edilmiştir. Ayrıca sarı trakit taşından yapılmış, dikdörtgen planlı bir çeşmedir. Çeşme sivri kemerlidir ve iki ayak üzerine

oturmuştur. Zamanla yol kotunun yükselmesiyle çeşme yol kotunun altında kalmıştır. Bu yüzden çeşmeye 1 basamak ile inilir. Çeşme tek lülelidir. Lülenin sağında ve solunda maşrapa, mum vb. koymak için iki adet niş yapılmıştır. Çeşme ana duvarında beyaz mermere işlenmiş dua ve inşa kitabesi bulunmaktadır. Çeşme iyi durumda olsa da kullanılmamaktadır (Şekil 6).

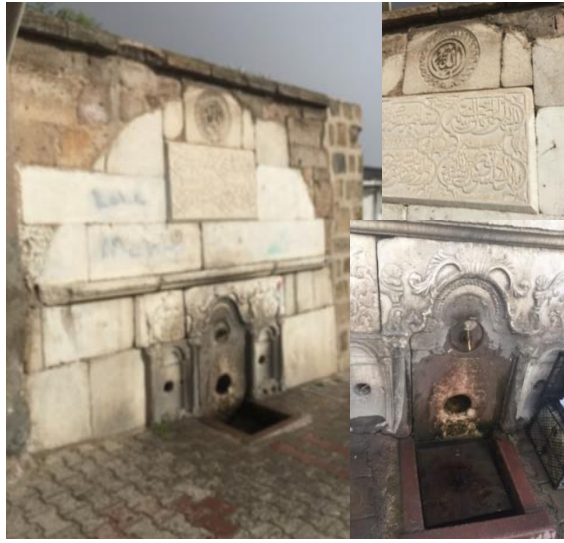
Şekil 7. Nalbantlar Çeşmesi (Orijinal, 2016)

Çeşme dikdörtgen planlıdır. Çeşme cephesi düzdür. Cephede malzeme farklılığıyla yapılmış, yüzeysel bir kemer bulunmaktadır. Kemer ortasından yatay silme ile ikiye bölünmüştür. Alt kısmında bulunan tekne günümüzde kullanılan yol içine gömülüdür. Ancak yapım döneminde yol ile aynı kotta olduğu düşünülmektedir. Sağında ve solunda iki adet suluk nişi bulunur. Bu nişler yuvarlak kemerlerin üzerinde bulunan barok tarzı süslemelerle son bulur.

Ortada bulunan kemerde lüle bulunmaktadır. Lülenin etrafı çelenk motifi ile süslüdür. Bu kemerin üst kısmı barok tarzı kıvrık dallarla süslenmiştir.

Çeşme merkezinde, lülenin üstünde dua kitabesi ve inşa kitabesi bulunur. Her ikisi de beyaz mermere işlenmiştir. Dua kitabesindeki dua tam çelenk içine alınarak vurgulanmıştır ve içinde 'Allah' yazısı bulunmaktadır. Hemen altındaki inşa kitabesinin ise köşelerinde lale, orta, alt, üst ve yanlarında ise dal motifleri bulunmaktadır (Şekil 7).

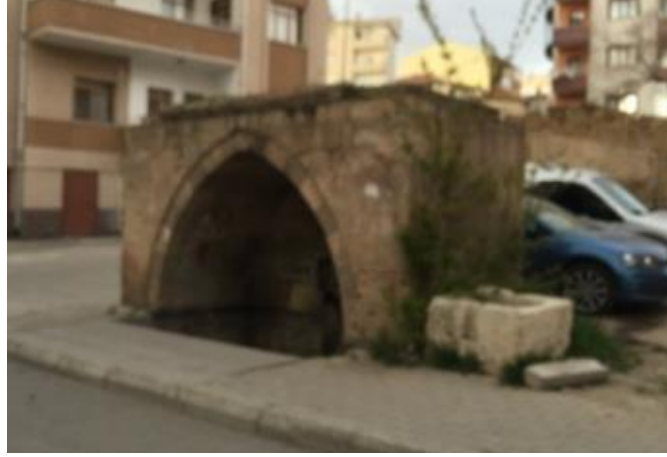
Şekil 8. Mühürdar Çeşmesi (Orijinal, 2016)

Çeşme sivri kemerli, nişli ve düz çatılıdır. Sivri kemer sarı ve siyah taşın beraber kullanılmasıyla yapılmıştır. Cepheler profilli silme korniş ile sonlandırılmıştır. Ancak bu kornişler oldukça hasar almış ve eksilmiş durumdadır. Sade bir üslupla yapılan çeşme cephesinde tek hareket bu kornişler ve kemerde kullanılan farklı taş renkleridir. Çeşmede günümüzde görülen bir kitabe yoktur. Ancak çeşme ana duvarında, lüle üstünde iki adet taşın eksikliği dikkat çekmektedir. Bu boşluklar çeşmenin inşa edildiği dönemde buralarda dua ve inşa kitabelerinin olduğunu düşündürmektedir. Çeşme önünden geçen yol kotunun zamanla yükselmesiyle yol kotunun altında kalmıştır (Şekil 8).

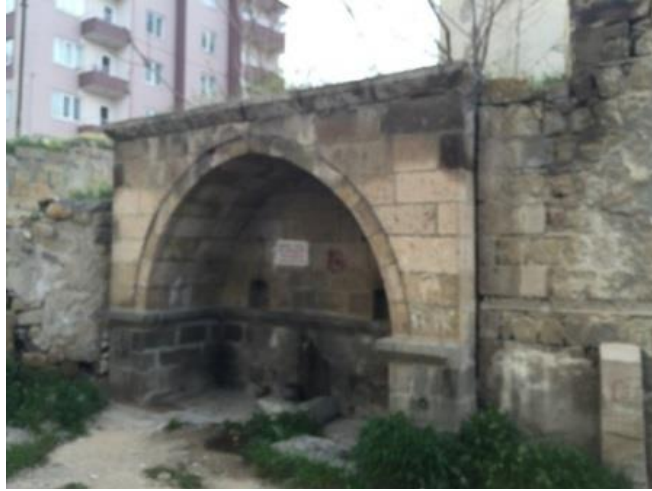
Şekil 9. Şah Mescidi Çeşmesi (Orijinal, 2016)

Çeşme kesme taşların örülmesiyle oluşturulmuştur. Sivri kemerli olan çeşmenin çatısı düzdür. Kemer çeşmeyi yatay olarak kesen taş kesme profil sebebiyle bir kaide üzerine oturtulmuş hissi verir. Çeşmenin tek lülesi vardır. Lülenin sağında ve solunda kap, maşrapa, mum koymak için yapılmış iki küçük niş bulunmaktadır. Çeşmenin sade bir görünümü vardır. Kemer taşları, iki küçük niş, yatay profil ve korniş çeşmeye hareket katan unsurlardır. Çeşme yol ile aynı kottadır. Suyun aktığı yerde küçük bir yalak mevcuttur. Çeşme bir bahçenin duvarına gömülü durumdadır. Oldukça bakımsız ve korunmasız durumdadır. Çeşme günümüzde kullanılmaktadır (Şekil 9).

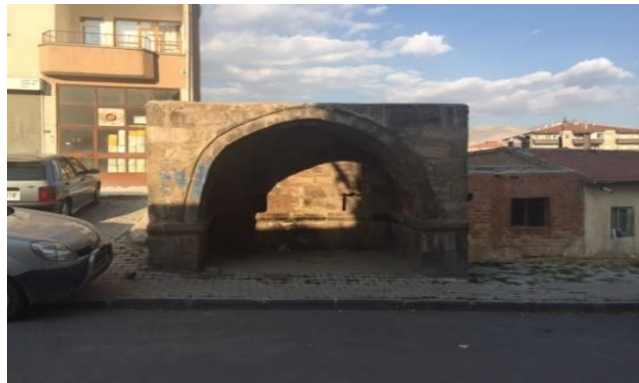
Şekil 10. Kandak Çeşmesi (Orijinal, 2016)

Çeşme Niğde merkez Şahinali Mahallesi'nde Zaimoğlu Sokak ve Kandak Sokak'ın birleştiği köşededir. Dikdörtgen planlı çeşmenin ölçüleri; 4,05 x 1,81 x 2,27 m'dir. Çeşme düz alınlıdır, sivri kemerlidir. Kemer çeşmeyi yatay dolaşan kesme taş profil sebebiyle kaide üzerine oturtulmuş hissi verir. Çeşme ana duvarında kap, maşrapa, mum vb. koymak amacıyla iki adet niş yapılmıştır. Nişlerin üst kısmındaki taşlar kanat şeklinde yontularak çeşmeye görsel zenginlik verilmiştir. Çeşmenin günümüzdeki görünüşünden bir kısmının toprak altında kaldığı anlaşılmaktadır. Bu sebeple çeşmede suyun akacağı bir yalak yoktur. Çeşmede kullanılan yuvarlak ayna incelenen çeşmeler içinde çapı en geniş olanıdır. Çeşme hiçbir yapıya bağlı değildir. Çeşme günümüzde kullanılmamaktadır ve oldukça bakımsızdır (Şekil 10).

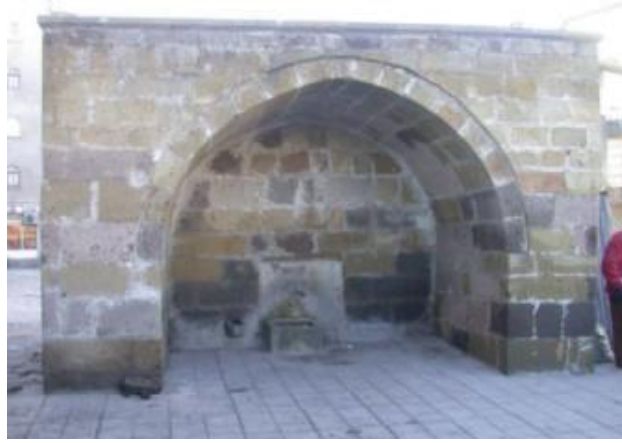
Şekil 11. Harap Çeşme (Açıkgöz vd., 2016: 271)

Niğde İli merkezinde Esenbey Mahallesi Paşa Sokak'ta bulunmaktadır. Çeşmenin hiçbir yapıyla bağlantısı yoktur. Sivri kemerli, düz çatılı ve düz alınlıdır. Sade bir çeşmedir. Çeşmenin en üst sıra taşında yatay olarak kullanılmış saç örgüsü motifi işli süsleme çeşmedeki tek harekettir. Çeşmede sarı trakit taşı kullanılmıştır. Çeşmede bir adet su çıkışı vardır ve bu çıkışın altında küçük bir yalak mevcuttur. Su çıkışının solunda maşrapa, mum vb. koymak için taştan yapılmış küçük bir çıkma vardır. Çeşme çok hasarlı görünmese de günümüzde kullanılmamaktadır (Şekil 11). Çeşme Osmanlı Dönemi yapısıdır. Ancak yapım tarihi bilinmemektedir (Açıkgöz et al., 2016: 271).

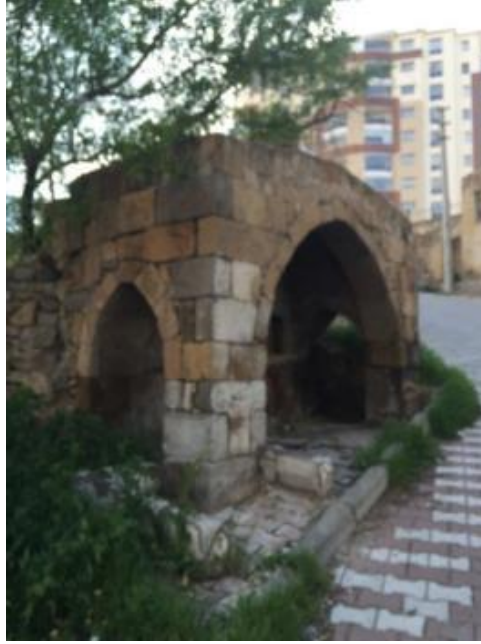
Şekil 12. Çerçici Çeşmesi (Orijinal, 2016)

Çeşme dikdörtgen tabanlıdır ve sivri kemerlidir. Kıрма çatı kullanıldığı için üçgen alınlıdır. Yapımında ince yonu taş örgü kullanılmıştır. Çeşme yöre taşı olan sarı trakit taşıyla örülmüştür ve ana duvarında, orta kısımda kitabe boşluğu bulunur. Çeşme merkezinin her iki yanında kap, mum vb. koymak için nişler bulunur.

Çeşme bir evin avlu duvarına yaslanmıştır. Çeşme yolla aynı kotta bulunsa da yokuş üstünde bulunmasından dolayı asimetrik bir cephe görüntüsü verir.

Çeşmenin her iki duvarında sivri kemerler kullanılarak açıklıklar elde edilmiştir. Böylece çeşme nişinin ışık alması sağlanmış ve çeşmeden akan veya yağış ile biriken suyun çeşme eyvanından çıkıp serbest akması mümkün olmuştur. Ayrıca bu kemerler çeşmeye hareket katmıştır. Çeşme günümüzde kullanılmamakta olup oldukça bakımsız durumdadır (Şekil 12).
