**HOW SHOULD WE CONSERVE OUR ARCHITECTURAL HERITAGE?  
A CASE STUDY FROM NORTH EASTERN ANATOLIA REGION: ÖŞVANK (OŞKI-OSCKHI)  
CHURCH**

**Anahtar Kelimeler:** Mimari Miras, Koruma, Öşvank Kilisesi, Kırsal Peyzaj, Peyzaj Planlama  
**Key Words:** Architectural Heritage, Conservation, Öşvank Church, Rural Landscape, Landscape Planning

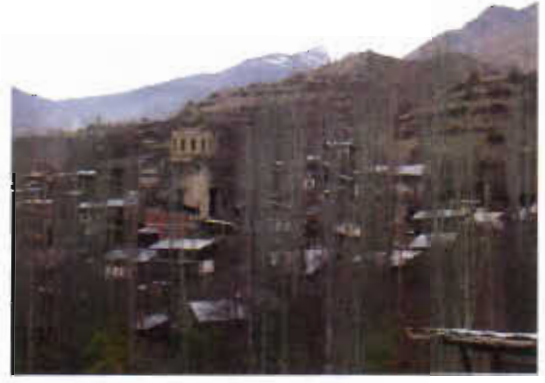
Öşvank Kilisesi bir manastırın ana kilisesidir. Manastır bulunduğu köyün eski ismiyle Öşk (Oşki-Osckhi) manastırı olarak tanınmaktadır. Manastır, Vaftizci Yahya'ya adanan ana kilise, kilisenin yaklaşık 75 m. doğusundaki skriptorium olduğu düşünülen yapı ve kilisenin yaklaşık 300 m. batısında, köy evleri arasında yer alan biri harap, diğeri iyi durumda günümüze ulaşan iki şapelden oluşmaktadır.<sup>17</sup> Şekil 3'te Öşvank Kilisesi'nin köy yerleşimi içindeki genel bir görünüşü verilmiştir.

Şekil 3. Öşvank kilisesinin Çamlıyamaç köyü içerisindeki konumu ve bu yerleşimden genel bir görünüm

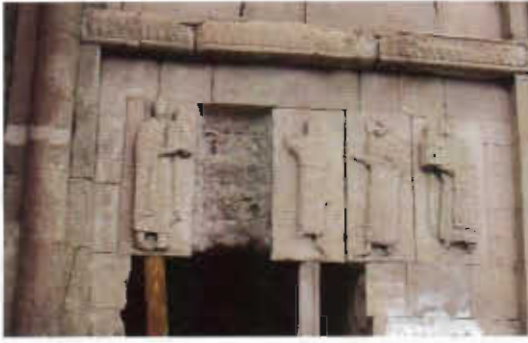
Malzeme bakımından son derece kaliteli ve ince işçiliğin görüldüğü Öşvank kilisesi, sarı renkte taş ile kaplanmıştır. Dayanıklılığını, oldukça kalın olan iç dolgu duvarlarından almaktadır. Bugün yer yer sökülen taş kaplamalara rağmen yapı, dolgu duvarları üzerinde hala durmaktadır. Tao bölgesindeki diğer kiliselerde de aynı malzeme ve işçiliği görmek mümkündür.<sup>16</sup>

Şekil 4. Kilise duvarlarından sökülen taşlar nedeni ile çeşitli kabartmalar tahrip olmakta ve geçici tedbirlerle kısmen korunmaya çalışılmaktadır.

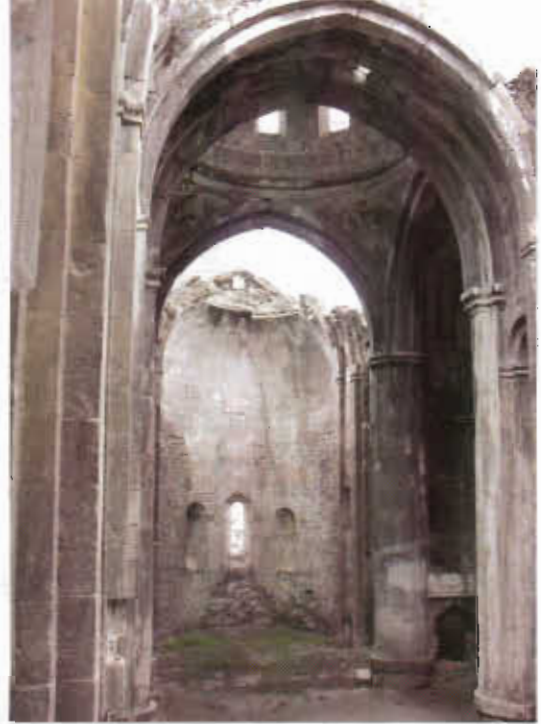
Öşvank Kilisesi kapalı yunan haçı, tri-conkhos bazilikal birleşmesiyle oluşan karma bir plana sahip olup naos bölümü kapalı yunan haçı biçimindedir.<sup>18</sup> Kilise çok sayıda figürlü, bitkisel ve geometrik motiflerle süslenmiştir.<sup>19</sup> Dış ve içteki düzgün kesme taş örgü ve yine iç ve dıştaki taş süslemeciliği ile çok güzel bir görünüme sahiptir. Yapıda apsinin üstü yıkılmıştır. Ön cephedeki portal yanındaki ilave kısma ait sütunlardan birisi günümüzde mevcut değildir. Yerine ağaç kütüğü konulmuştur. Bina içindeki duvarlardan ve kemerlerden taşlar sökülüştür (Şekil 4). Apsinin karşı duvarında ortada bir büyük ve yanlarda birer küçük kemerli pencere vardır. Bu pencerelerin iç yan yüzeylerinde ve pencerenin üzerinde, havarilerin tasvir edildiği renkli freskler vardır. Fakat hemen hemen tamamı tahrip edilmiş durumdadır. Apsinin çatısı yer yer yıkılmış olup, orta mekan ile sağ ve sol neflerin üzeri kapalıdır. Haçın uzun kolunun çatısı da tamamen yıkılmıştır.<sup>20</sup> (Şekil 5).

Şekil 5. Onarım ve koruma tedbirleri uygulanmadığından kilisenin çatı sistemi sürekli olarak tahrip olmaktadır.

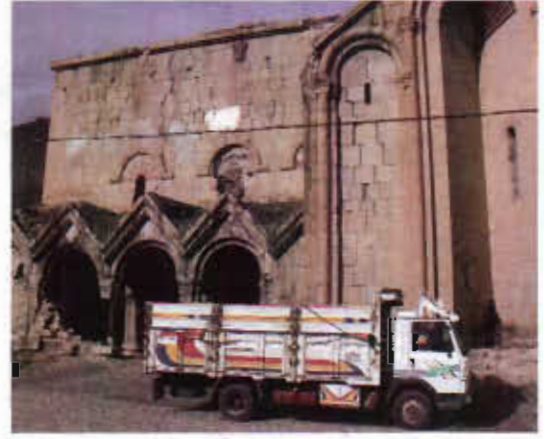
Öşvank Kilisesi'nin fiziki durumu ile ilgili ilk tespitler, Kültür ve Turizm Bakanlığı tarafından 1978 yılında yapılmıştır. Öşvank kilisesi köy yerleşim alanının merkezinde yer almış ve neredeyse günümüze kadar yapılaşma baskısı (kiliseden ev ve diğer amaçlı yapı yapmak için taş sökülmesi gibi) ile karşı karşıya kalmıştır. Alanda yapılan incelemelerde kilisenin hemen bitişiğinde cami, muhtarlık ve çeşitli yerleşimler bulunduğu, bunların da tarihi yapıyı olumsuz yönde etkilediği ve kilisenin iç avlusunun da araçlar için park yeri olarak kullanıldığı saptanmıştır (Şekil 6). Kilisenin sağ yan duvarına depo olarak bir yapı inşa edilmiştir. Tarihi kilise köy yerleşiminden hiçbir şekilde herhangi bir duvar, çit ya da paravan ile ayrılmadığından 1978 yılında Kültür ve Tabiat Varlıkları Koruma Kurulu tarafından tarihi eser olarak tescilleninceye kadar sürekli tahrip edilmiştir. Kiliseyi, konutlardan ayıran bir sınırlama olmadığı için sadece insanlar değil aynı zamanda küçük ve büyükbaş hayvanların da olumsuz etkileri söz konusudur.

Şekil 6. Kilisenin ön cephesi yönünde araç parkı yapılması süreklilik arz etmektedir.

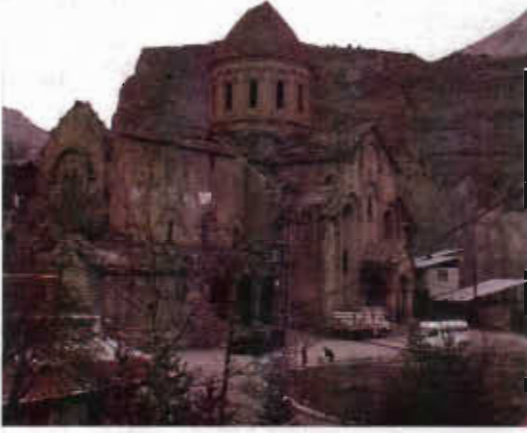
Çamlıyamaç Köyü yerleşim alanının plansız bir gelişme göstermesi ve bu tarz yapılaşmaların Öşvank Kilisesi'nin çevresiyle görsel bütünlük oluşturmasını engellemesi (Şekil 7),

Şekil 7. Çamlıyamaç köyünde plansız yapılaşmalar (yapı materyali, çatı sistemleri, boyama v.s.) ve altyapı (elektrik ve telefon hatları) nedeniyle tarihi kilise ve köy yerleşimi birbirine yabancılaşmış durumda.

Gelişigüzel yerleştirilmiş telefon hatları ve elektrik direklerinin kilisenin kırsal peyzaj içinde bütünsel olarak algılanmasını engellemesi,

Birinci aşamada, ulusal kaynaklardan kilise yerleşim alanı içindeki, sınırlardaki ve yakın çevresindeki köye ait konut, depo ve işyerlerinin kamulaştırılması gerekmektedir.

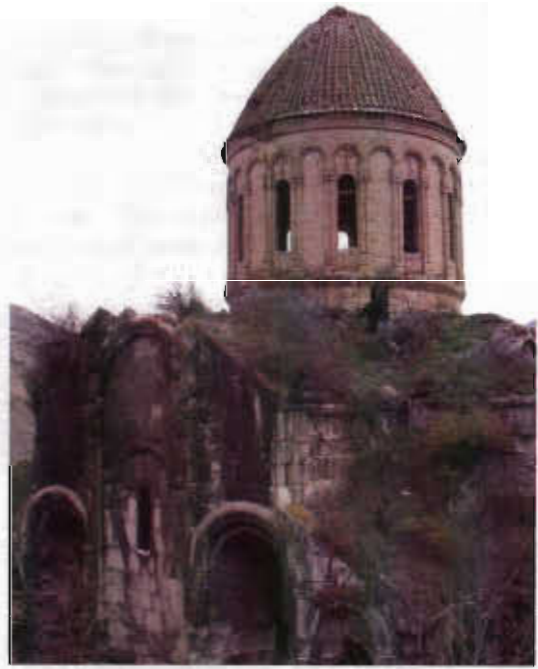
Tarihi kilise çatısında gelişen çalı ve diğer bitkisel materyalinin kök sistemlerinin gelişmesi ile çatının aşınmasına ve statik dengenin bozulmasına neden olması (Şekil 8),

Şekil 8. Kilise çatı sistemi sürekli olarak özellikle çalıların kök sistemlerinin gelişmesine bağlı olarak aşınmaktadır
