## THE FOUNTAINES OF SAKARYA

*Although Sakarya and its environment are very rich in terms of the fountain architectural buildings, these have not adequately been studied. It is found out that the fountain buildings in this province which was the first place for Ottoman architectural development have had a great importance during our historical journey of architecture. It is known that this province is on the 1st degree of earthquake zone. Frequent earthquakes have caused great damages to historical texture. Continuing traditional architectural fountains in terms of plan and typology, Sakarya fountains particularly had been affected by aesthetic feeling of XIX century because of being near to Istanbul. Baroque, Rococo Empire and Neo-Classic style elements were selectively applied to fountains parallel to Ottoman westernization art trends.*

**Key Words :** Sakarya, Ottoman, The Fountain, Barok, Rococo, Empire, Neo-Classic style.

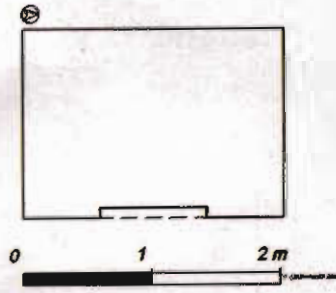
Çizim 1- Merkez Alicanlar Evi-1 Çeşmesi

Plan: Evin müstemilatı olan hamam ve çamaşırhanenin ortasında yer alan çeşme dikdörtgen planlı olup cephesi doğuya bakmakta, cephe çeşmesi grubuna girmektedir (Çizim: 1).

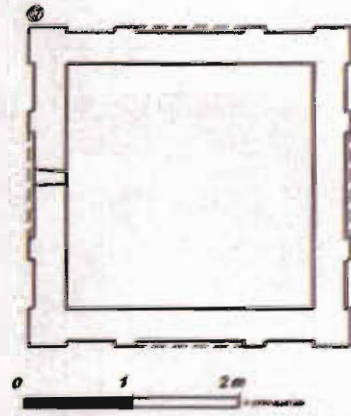
Çizim 5- Merkez Bostancıoğlu Çeşmesi

Plan: Günümüzde kullanılmadığı için oldukça harap durumdaki çeşme kare planlı, depolu meydan çeşmeleri grubuna girmektedir (Çizim: 5).

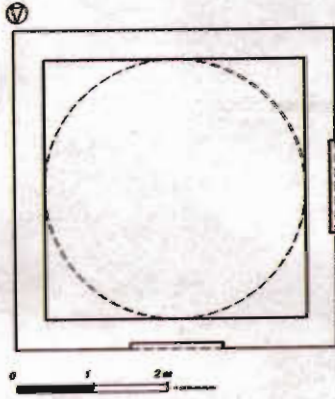
Çizim 2- Merkez Bahçivan Sokak Çeşmesi

1999 depremünde yıkılmasından sonra açıkta kalmıştır. Suyu akmayan çeşme otopark olarak kullanılan evin arsasının bir köşesinde bakımsız halde bulunmaktadır. Mevcut haliyle kare planlı, üzeri basık kubbe ile örtülü yapı, depolu meydan çeşmesi özelliği göstermektedir (Çizim: 2).

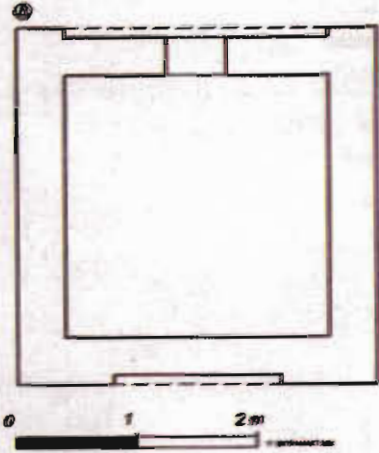
Çizim 6- Merkez Ekici Sokak Çeşmesi

Plan: Batı cephesi bir eve bitişik konumda bulunan çeşme, kare kübik bir yapıya sahip olup depolu meydan çeşmeleri grubuna girmektedir (Çizim: 6).

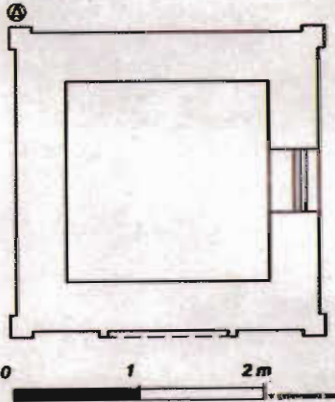
Çizim 3- Merkez Başlar Sokak Çeşmesi

**Plan:** Halen kullanılmakta olan çeşme, kare planlı, kübik yapı, depolu meydan çeşmeleri grubuna girmektedir (Çizim: 3).

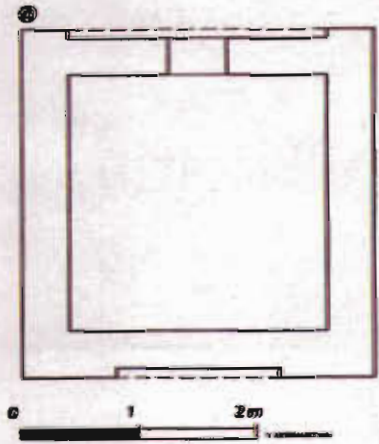
Çizim 7- Merkez Güm Sokak Çeşmesi

Plan: Çeşme, kare planlı bir yapıda olup depolu meydan çeşmeleri grubuna girmektedir. (Çizim: 7).

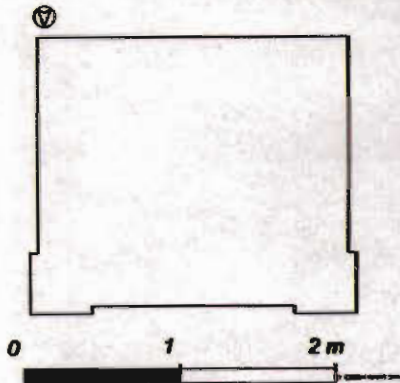
Çizim 4- Merkez Bezirci Sokak Çeşmesi

**Plan:** Arka cephesi bir evin beden duvarlarına bitişik konumda bulunan çeşme, kareye yakın bir plan özelliği göstermekte olup, cephe meydan çeşmeleri grubuna girmektedir (Çizim: 4).

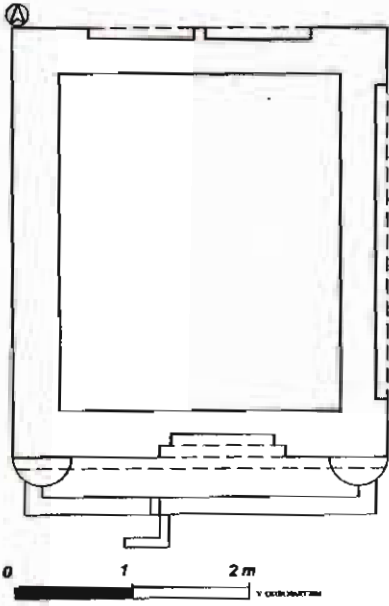
Çizim 8- Geyve Yukarı Bağlarbaşı Köyü Çeşmesi

Plan: Köy meydanında, köy odasının köşesinde bulunan ve cephesi güneye bakmakta olan çeşme kareye yakın bir plana sahip olup depolu meydan çeşmeleri grubundadır (Çizim: 8).

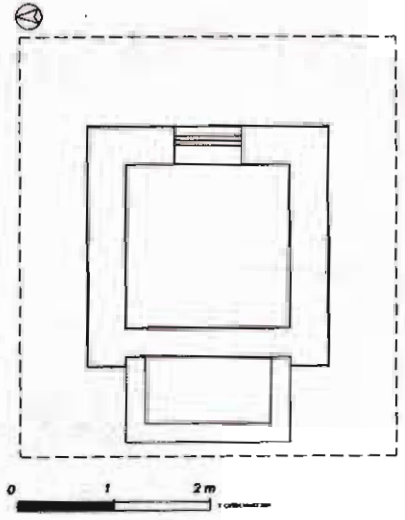
Çizim 11- Taraklı Hüseyin Ağa Çeşmesi

Plan: Kare planlı çeşme doğu-batı doğrultusunda planlanmış olup ana cephesi batıya bakmak-

tadır (Çizim: 11 ).

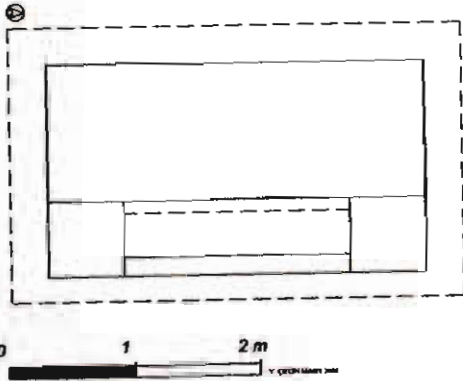
Çizim 9- Kaynarca Taşoluk Köyü Çeşmesi

Plan: Tescilli yapılmış<sup>15</sup> olan dikdörtgen planlı çeşme, depolu meydan çeşmeleri grubuna girmektedir (Çizim: 9)

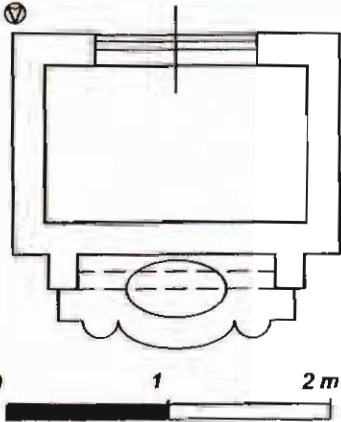
Çizim 10- Sapanca Cami-i Cedid Çeşmesi

Plan: Dikdörtgen planlı ve cephesi sokağa bakan çeşme, arakasına daha sonradan inşa edilen Cedit Camii'nin şadırvanı ile birleştirilmiştir (Çizim: 10).

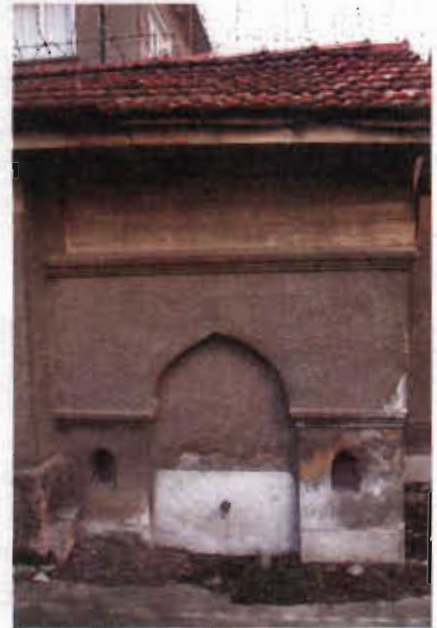
menin kullanıldığı çeşmenin dış yüzeyleri sonradan betonarme sıva ile kapatılmıştır. Deposu bulunmayan ve cephe çeşmesi formundaki yapının, doğu yönde bulunan sivri kemerli çeşme nişi iki yanda kalın iki payeye oturmaktadır. Kemerin başlangıcı dışa taşkın, kademeli iki profille belirlenmiştir. Dışa taşkın payelerin ortalarında sivri kemerli birer niş yerleştirilmiştir. Çeşmenin mermer aynalığı sade ve beznesizdir. Aynalığın ortasında yer alan mnslnk kırılmıştır. Zeminin yükselmesi sonucu çeşmenin yalağı toprak altında kalmıştır. Kuzey duvarının ortasında başka bir musluğu daha bulunan çeşmenin beden duvarları çatı hizasına yakın bir yerde kademeli profillerle sonuçlandırılmıştır. Üzeri ise alaturka kiremit kaplı çatı ile örtülmüştür (Resim: 2).

Resim 2. Alicanlar Evi-I Çeşmesi cephesi

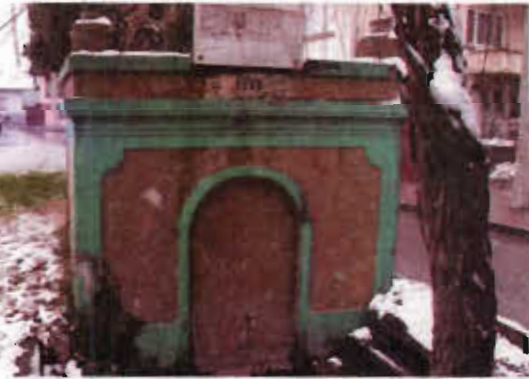
Güneye bakan ana cephenin ortasında yuvarlak kemerli çeşme nişi bulunmaktadır. Zeminin yükselmesi sonucu yalağı toprağa gömülmüş olan çeşmenin doğu cephesinde depoya açılan küçük bir de penceresi bulunmaktadır (Resim: 6).

*Resim 6. Merkez Başlar Sokak Çeşmesi*

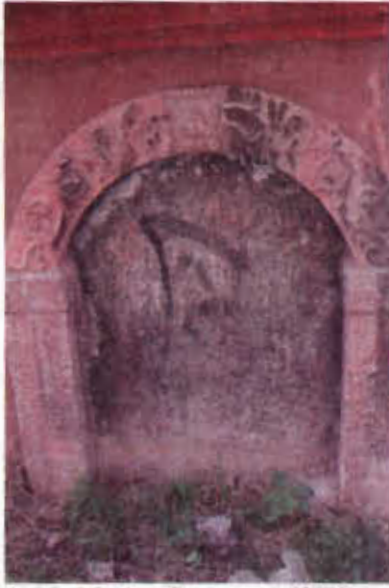
Süsleme: Çeşmenin kuzey ve doğu yüzeyinde Anıpir mimariyi hatırlatan, kare şeklinde yarım payelere oturan, kilit taşları dışa taşırılmış ve üzerinde natüralist sarmaşık dallarının yer aldığı birere yuvarlak kemer bulunmaktadır. Çeşmenin tek süsleme örgesi olan bu motifler oldukça düzgün bir kompozisyon sergilemektedirler (Resim: 10).

*Resim 10. Merkez Bostancıoğlu Çeşmesinin yüzeylerinde yer alan kemerli nişler ve kitabesi*

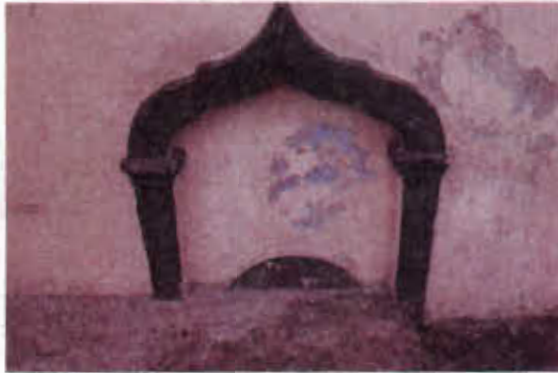
Güneydeki asıl ana cephenin ortasında yer alan çeşme nişi I. Milli Mimarlık Akımı döneminde sevilerek kullanılan dışa taşkın zarif bir kaş kemerle belirlenmiştir (Resim: 12). Zeminin yükselmesi sonucu çeşmenin musluğu ve yalağı toprak altında kalmıştır. Dört köşede dışa taşkın rustik taşların yer aldığı çeşmenin beden duvarları kademeli profillerle dışa doğru genişleyen bir saçakla sıurlandırılmıştır. Çeşmenin üzeri köşelerden itibaren ortaya doğru kavisli bir şekilde giderek daralan ve ortada kademeli kare başlıkta birleşen piramid şeklinde bir çatıyla örtülmüştür. Bir çadırın üst örtüsünü hatırlatan piramidin dört köşesi iri profillerle belirlenmiştir. Kademeli profillerin üst üste yerleştirilmesi ile oluşan ortadaki başlığın etekleri ise iri yaprak motifleri ile bezenmiştir.

*Resim 12. Merkez Ekici Sokak Çeşmesinin güney cephesinde yer alan kemerli niş*

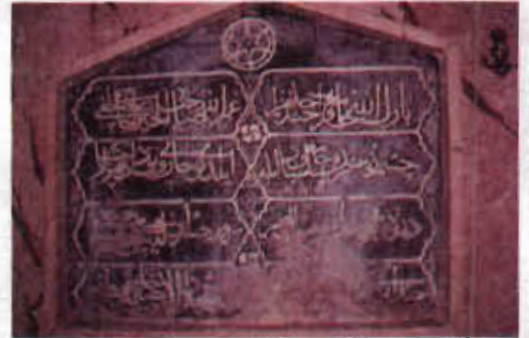
Çeşmeye ait Osmanlıca mermer kitabe sülüs harflerle yazılmış olup kartuşlar içine alınmış sekiz satırdan meydana gelmektedir (Resim:16). Son iki satırı tabirî olan kitabede şu bilgiler yer almaktadır:

Süsleme: Çeşmeden günümüze orijinal olarak sadece kitabesi ulaşmıştır. Süsleme bakımından zengin olan kitabenin zemin kısmı yeşile boyanmıştır. Mermer kitabenin üst kısmında yıldız çiçeğinden gelişen bir madalyon yerleştirilmiştir. Sülüs yazı ile yazılan satırlar kartuşlar içine alınmıştır. Kartuşların birleştiği kısımların ortalarına alternatif çarkıfelek ve yıldız çiçeği motifleri bulunmaktadır. Kartuşların dış köşe boşluklarına ise yaprak motifleri yerleştirilmiştir (Resim: 16).

*Resim 16. Merkez Orta Camii Çeşmesi kitabesi*

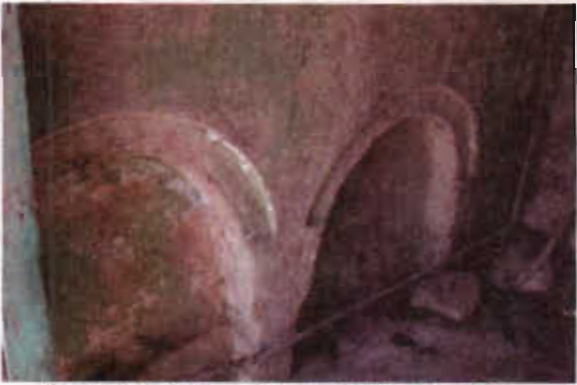
Çeşmenin arkasında 90 cm. genişliğinde iki kademeli yuvarlak kemerlerin oluşturduğu ikiz niş yer almakta olup, süslemesi bulunmamaktadır (Resim:19).

*Resim 19. Geyve Yukarı Bağlarbaşı Köyü Çeşmesinin arkasında yer alan kemerli sağır nişler*
