ERZURUM GÜMRÜK HAMAMI'NİN ÖNCESİ VE SONRASI

ÖZET

HISTORY OF ERZURUM GÜMRÜK HAMMAM

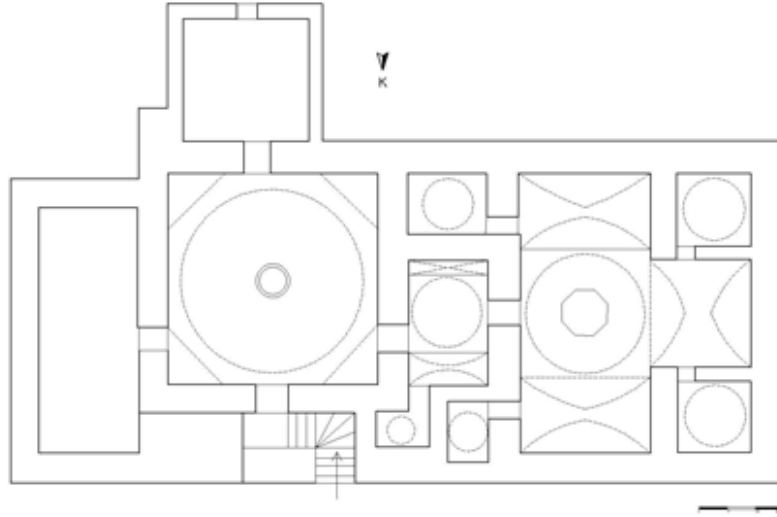
Çizim 1: Gümrük Hamamı Plânı (S.Çınar'dan)

Doğu- batı doğrultusunda uzanır. Soyunmalık, ılıklik, sıcaklık ve külhan bölümlerinden meydana gelen tek fonksiyonlu hamam, klâsik bir plâna sahiptir (Çizim-1, 3). Erzurum'daki Osmanlı Dönemi yapılarından biri olan tarihi hamam, zaman içerisinde geçirdiği restorasyonlarla günümüze kadar gelmeyi başarmıştır (Foto. 1).

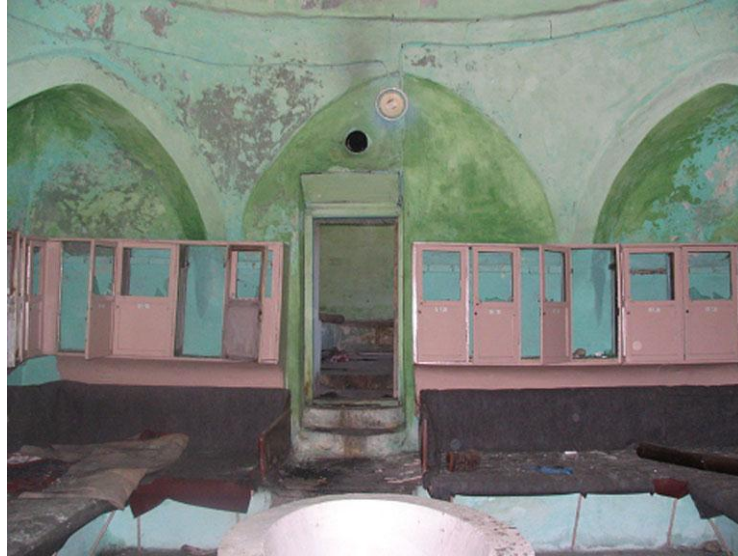
Hamama kuzeydeki merdivenlerle inilen dar bir alandan girilmektedir. Soyunmalık kısmı, kare plânlı, tromplar üzerine oturan bir kubbe ile örtülmüştür. Kubbenin ortasında aydınlık feneri bulunmaktadır. Soyunmalığın ortasına da oval bir havuz yerleştirilmiştir. Ön kısmında havuzun biriken sularının atıldığı yarım yuvarlak formlu bir kurna bulunmaktadır. Mermer malzemeden yapılmış olan havuz ve kurnula şadırvan görüntüsü kazandırılmaya çalışılmıştır. Zemini taş döşenmiş olan soyunmalığın etrafında su kanalları bulunmaktadır. Bu bölümün etrafında yüksek tutulmuş soyunma sekileri vardır. Sekilerin üst kısmında pembe renkte dolaplara yer verilmiştir (Foto. 2). Soyunmalığın kuzeydoğusundan geçilen dikdörtgen plânlı, üzeri dıştan toprakla kapatılmış, içten ahşap sütunlarla taşınan düz tavanlı, ahşap örtüye sahip ikinci bir soyunmalık daha bulunmaktadır (Foto. 3). Soyunmalığın üzerini örten kubbenin sıvaları büyük ölçüde dökülmüştür. Hamamın genelinde yarıya kadar yeşil boya ile yarıdan sonrası ise beyaz badana ile boyanmıştır.

Foto. 2: Soyunma Sekileri ve Dolaplar (V.G.M'den)

Hamamda restorasyonla temizlenip yenilenen diğer bir kısım ise soyunmalıktır. Soyunmalık kısmında duvar diplerindeki sekiler, sekilerin üst kısımlarında yer alan dolaplar tamamen yenilenmiş, sekiler mermerle kaplanmıştır. Üst örtüyü oluşturan kubbenin sıvaları da yenilenmiştir. Ayrıca duvarlardaki eski boyalar beyaz boya ile değiştirilmiş ve tromp geçişleri kesme taşla yenilenmiştir. Zemin temizlenerek eşit boyutta kesilmiş taşlarla döşenmiştir. İkinci soyunmalık kısmının içi temizlenmiş, ahşap malzeme tamamen boşaltılmıştır. Duvarlar beyaz badana ile sıvanmış, üst örtü tonozla kapatılmıştır. Zemini eşit boyutlardaki taşlarla kaplanmıştır (Foto. 9).

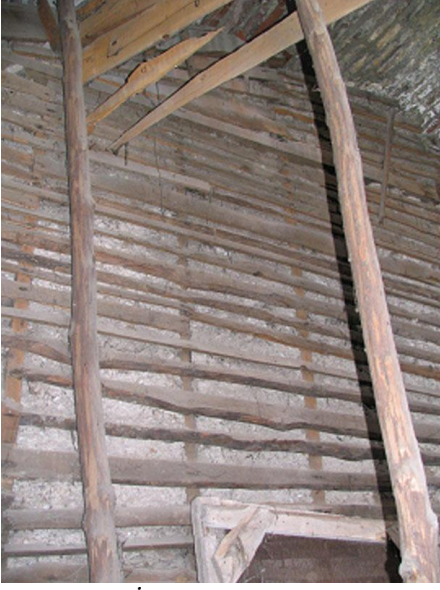
Foto. 3: İkinci Soyunmalık Kısmı
(V.G.M'den)

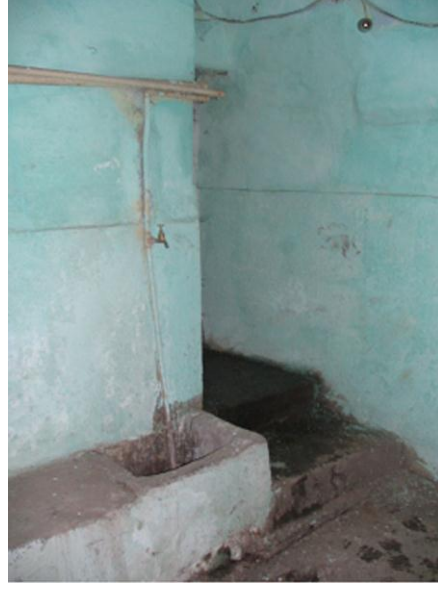
Ilıklığa, soyunmalığın kuzeybatısında bulunan bir kapıyla ulaşılır. Dikdörtgen plânlı ılıkliğin ortası kubbe, yanları çapraz tonozla örtülmüştür. Bu bölümün kuzeyinde tuvalete girmeden önce bir musluk ve önünde kare şekilli kuruna yer verilmiştir (Foto. 4). Kuzeyde kare plânlı, kubbeli kısım tuvalet olarak kullanılmaktadır. Tuvalet kubbede açılmış bir delikle havalandırılmaktadır. Bu bölüm uzun zaman kullanılmadığı için içerisine kubbedeki havalandırma penceresinden moloz dolmuş, sıvaları dökülmüş ve taşları yıpranmıştır.

Foto. 4: Ilıklıktaki Musluk ve Kurun
(V.G.M'den)

Ilıklık kısmında da birtakım değişiklikler yapılmıştır. Duvarlar yarı yüksekliğe kadar mermerle kaplanmış ve sıvalar yenilenerek beyaz badana ile boyanmıştır. Kemerler kesme taştan yapılmıştır. Bu bölümün kuzeyindeki musluk ve kurun kaldırılmış, yine kuzeyde bulunan tuvalet çıkış merdivenleri yenilenmiştir. Tuvaletin eski taşları kaldırılarak, yerine yeni taşlar yapılmış ve duvarların yarısına kadar mermerle kaplanmıştır. Tuvalet taşı yenilenmiş içeride lavabo yapılmıştır.

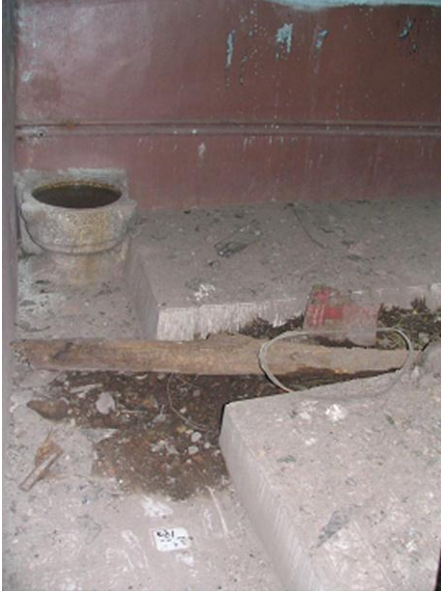
Sıcaklığa, ılıkliğin doğu duvarının ortasındaki bir kapıyla girilmektedir. Sıcaklık, haçvari bir düzenleme gösterirken, girişteki tonoz ile bunun iki yanında yer alması gereken kubbeli halvet hücreleri kaldırılmış, böylece üç eyvanlı bir plân elde edilmiştir⁹. Sıcaklık bölümü tromplar üzerine oturan kubbeli bir mekândır. Bu kısım kubbede açılmış mazgal pencerelerle aydınlatılmıştır. Sıcaklık bölümünün köşelerinde yer alan halvet hücrelerinden doğu duvarındaki hücreler daha küçük, batıdaki hücreler ise daha büyük ve kubbelidir (Foto. 5). Göbektaşının bulunduğu orta mekân kubbeye, eyvanları ise tonozla örtülmüştür.

Foto. 5: Halvet Hücreleri (V.G.M'den)

Restorasyon esnasında, Sıcaklık da yenilenmiştir. Duvarlar yarıya kadar mermerle kaplanmış, üst kısımlar sıvanmış ve beyaz boya ile boyanmıştır. Sıcaklık kısmında ve halvet hücrelerinde bulunan kurunlar mermerden yapılmıştır. Yıkınma sekileri de mermerle yenilenerek içeride uyum sağlanmıştır. Ortada yer alan göbektaşı da mermerle kaplanmıştır (Foto. 10).

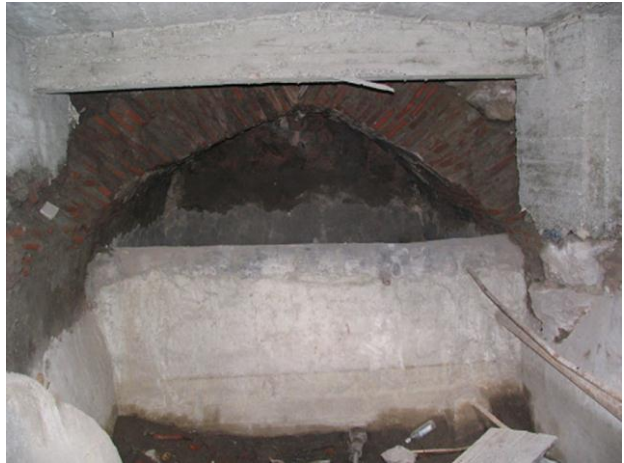
Hamamın külhan kısmı, sıcaklık kısmının batı duvarı boyunca uzanmakta ve hemen yanında su deposu yer almaktadır. Taş haznesi bulunan su deposu bakımsız, sıvaları dökülmüş, içerisi çöp dolmuş ve suyun geçtiği borular ise paslanmış (Foto. 6).

Foto. 6: Su Deposu (V.G.M'den)

Hamamın külhan bölümünde ve su deposunda da önemli değişiklikler yapılmıştır. Külhan kazanı yenilenmiş, su deposu temizlenerek içi sıvanmıştır. Hamamdaki tüm kapılar ahşap kapılarla değiştirilmiştir.

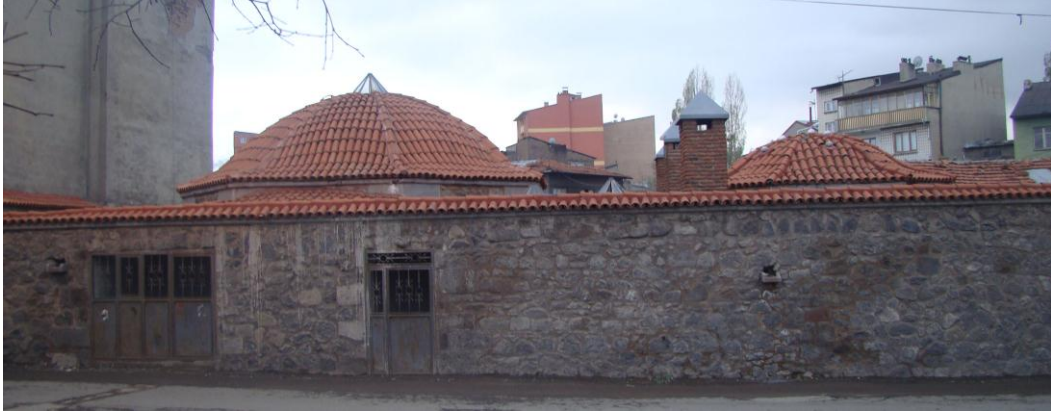
Hamam, son olarak 2005–2006 yılında Erzurum VGM tarafından restore edilmiştir. Belirtilen tarihte hamamın dış cepheleri, örtüsü ve iç düzenlemesi kapsamlı olarak elden geçirilmiştir (Foto. 7).

Foto. 7: Hamamın Genel Görüntüsü

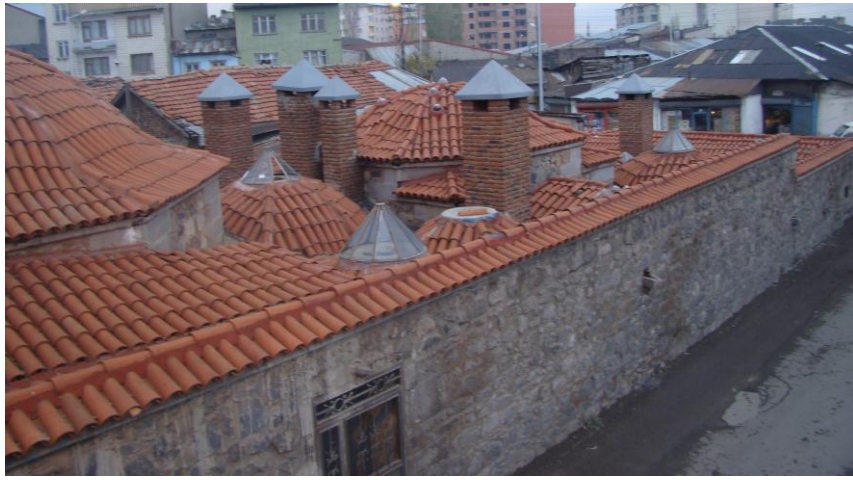
Foto. 8: Hamamın Üstten Görüntüsü

Hamamda en önemli onarımlar beden duvarların da gerçekleştirilmiştir. Yıkılan yerler, dış duvar örgülerinin derzleri yenilenmiştir. Hamamın üst örtüsünü kaplayan toprak dolgular temizlenmiş kubbelerin üzeri sıvanmış ve çinkoyle kaplanmıştır. Sonra da üzerleri oluklu kiremitle kapatılmıştır. Soyunmalık kısmını örten kubbenin üzerinde, dışa doğru piramit şeklinde aydınlık feneri metal çerçeveli olarak yapılmıştır. Sıcaklık kubbesi ise dışa yansıyan cam fanuslarla aydınlatılmıştır. Halvet hücrelerinin üst örtüsünü teşkil eden kubbelerde yer verilen aydınlatma fenerleri cam fanus yerleştirilerek orijinal görüntülerinden uzaklaştırılmıştır. Trompla örtülü mekânlarda aydınlatma dışa doğru yansıtılmış ve piramidal görüntü verilmiştir. Baca kısımları yeni malzeme ile tamamlanmış ve üst kısımlarında piramidal metal çerçeveli yapılmıştır (Foto. 8).

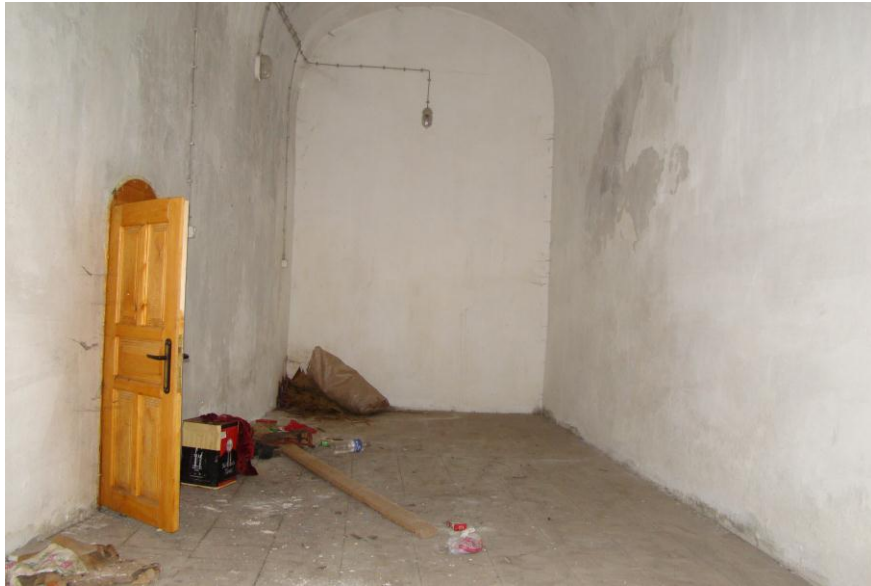
Foto. 9: İkinci Soyunmalık Kısmı

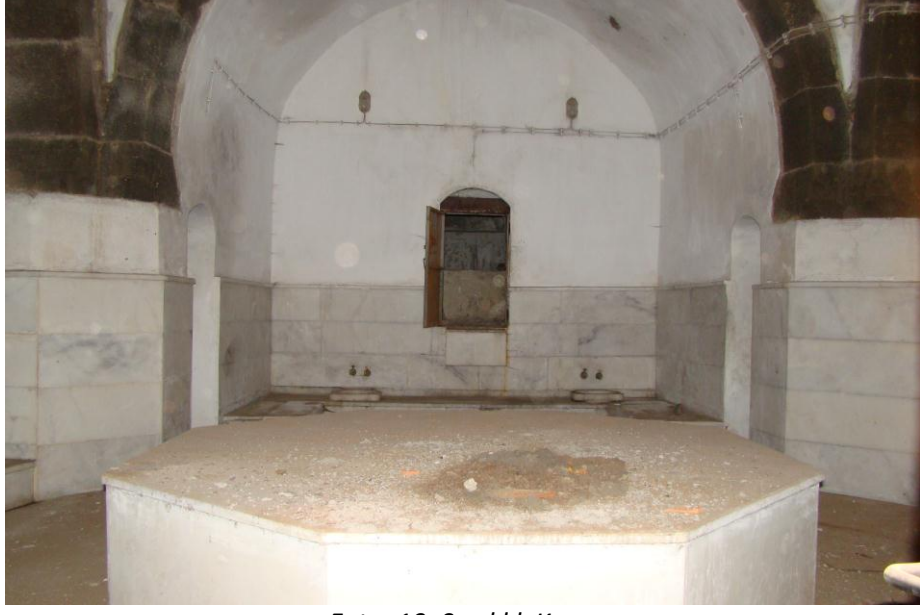
Foto. 10: Sıcaklık Kısmı
